Wertgutachten

Ihr Auftrag vom	12.05.2026 durch Raiffeisen-Impuls Fuhrparkmanagement GmbH & Co. KG
Besichtigungsort	36272 Niederaula, Industriestraße 11
Besichtigungsdatum	27.05.2026
Referenznummern	0002056337

Fahrzeugident.-Nr.	W0VZT8GP6M1021277		
Fahrzeugart	PKW - Kombilimousine	Farbton / Lackart	Licht Grau / Metallic
Hersteller	Opel	Nächste HU	09/2026
Typ / Verkaufsbez.	Insignia B Sports Tourer 2.0 CDTI Business	Laufleistung abgelesen	64.230 km
Erstzulassung	25.08.2021	Emissionsklasse	Euro 6
Getriebe / Gänge	Automatik / 8	Sitzplätze / Türen	5 / 5
Achsen / angetrieben	2 / 1	Anzahl Besitzer	unbekannt
Motorart	Reihenmotor / Diesel	Hubraum / Nennleistung	1.955 ccm / 128 KW
Antriebsart	Frontantrieb

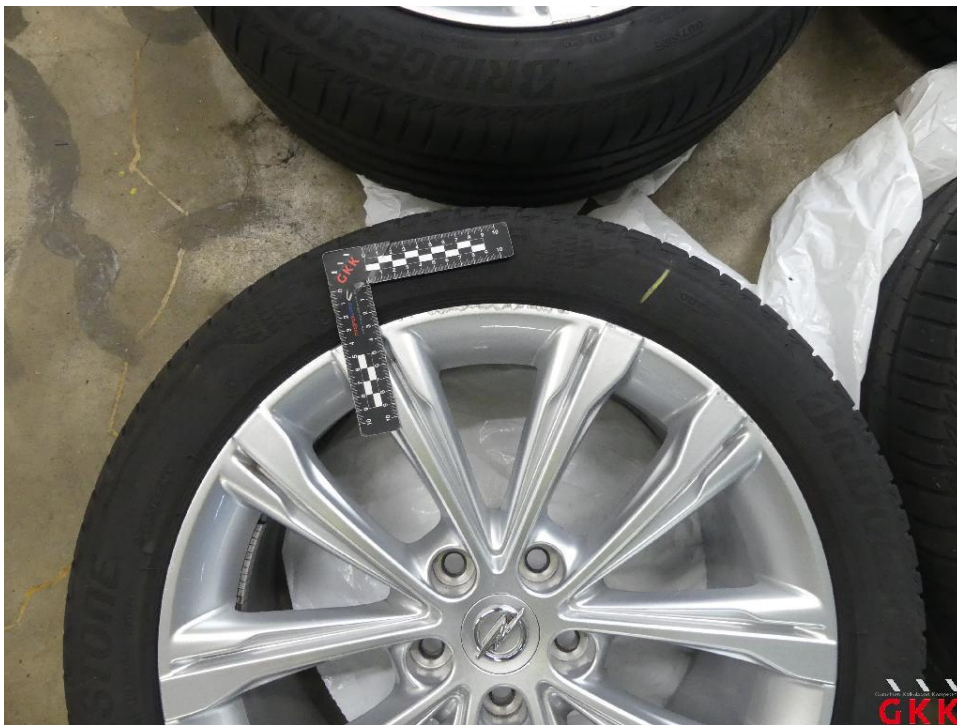
Reifen 1 x beiliegend, beschädigt, ersetzen (Bild 33, Bild 34, Bild 35)	326,81 €	326,81 €
LM-Rad 1 x beiliegend, verkratzt, Smartrepair (Bild 16, Bild 17, Bild 18)	150,00 €	150,00 €
Ohne Zuordnung (Angaben ohne MwSt.)	Reparaturkosten	MW
Frontscheibe, Steinschlag, Gebrauchsspur	0,00 €	0,00 €
Fahrzeug Front, Steinschlag, Gebrauchsspur	0,00 €	0,00 €

Bild 16 LM-Rad, 1 x beiliegend, verkratzt, Smartrepair

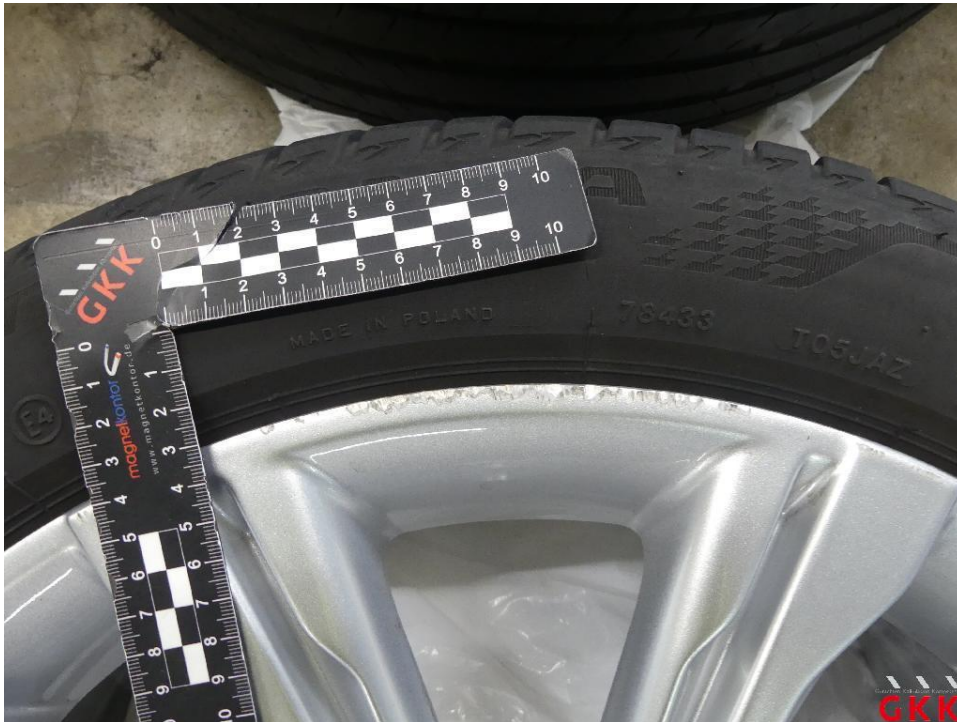
Bild 17 LM-Rad, 1 x beiliegend, verkratzt, Smartrepair

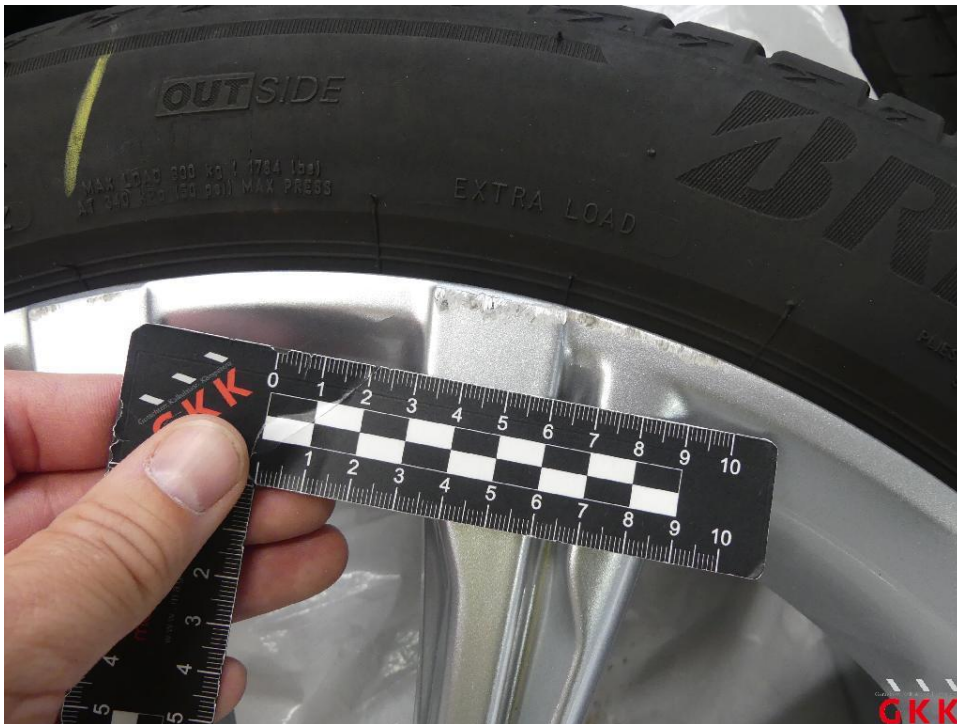
Bild 18 LM-Rad, 1 x beiliegend, verkratzt, Smartrepair

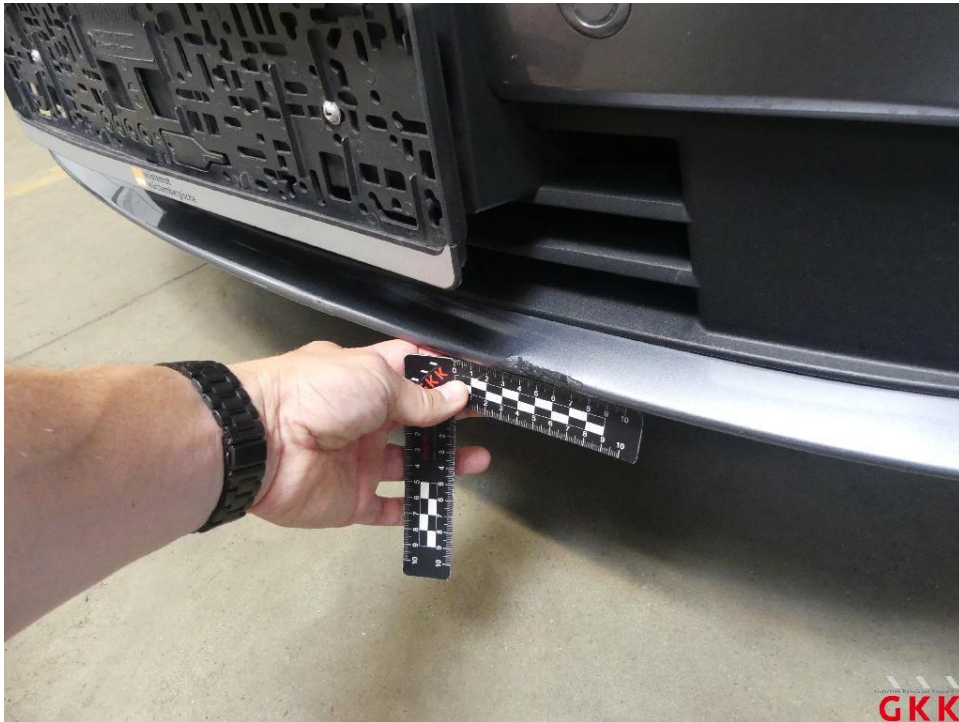
Wertbeeinflussende Faktoren		
Front (Angaben ohne MwSt.)	Reparaturkosten	MW
Stoßfänger vorne Verkleidung -lackiert-, beschädigt, ersetzen (Bild 19, Bild 20, Bild 21)	1437,86 €	862,72 €
Dach (Angaben ohne MwSt.)	Reparaturkosten	MW
Dach, bis 3 Dellen / Bauteil, Gebrauchsspur	0,00 €	0,00 €
Seite links (Angaben ohne MwSt.)	Reparaturkosten	MW
Spiegelgehäuse links Kappe -lackiert-, verkratzt, lackieren ohne LV (Bild 31, Bild 32)	94,41 €	56,65 €
Tür vorne links Kante, verkratzt, Gebrauchsspur	0,00 €	0,00 €
Seite rechts (Angaben ohne MwSt.)	Reparaturkosten	MW
Seitenwand rechts, verkratzt, lackieren (Bild 22, Bild 23, Bild 24)	548,31 €	328,99 €
Heck (Angaben ohne MwSt.)	Reparaturkosten	MW
Rückleuchte links Glas, verkratzt, ersetzen (Bild 28, Bild 29, Bild 30)	407,22 €	407,22 €
Heckklappe oberhalb, beschädigt, Instand setzen - lackieren (Bild 25, Bild 26, Bild 27)	542,29 €	389,18 €
Reifen, Felgen, Radkappen (Angaben ohne MwSt.)	Reparaturkosten	MW

Bild 19 Stoßfänger vorne, Verkleidung -lackiert-, beschädigt, ersetzen

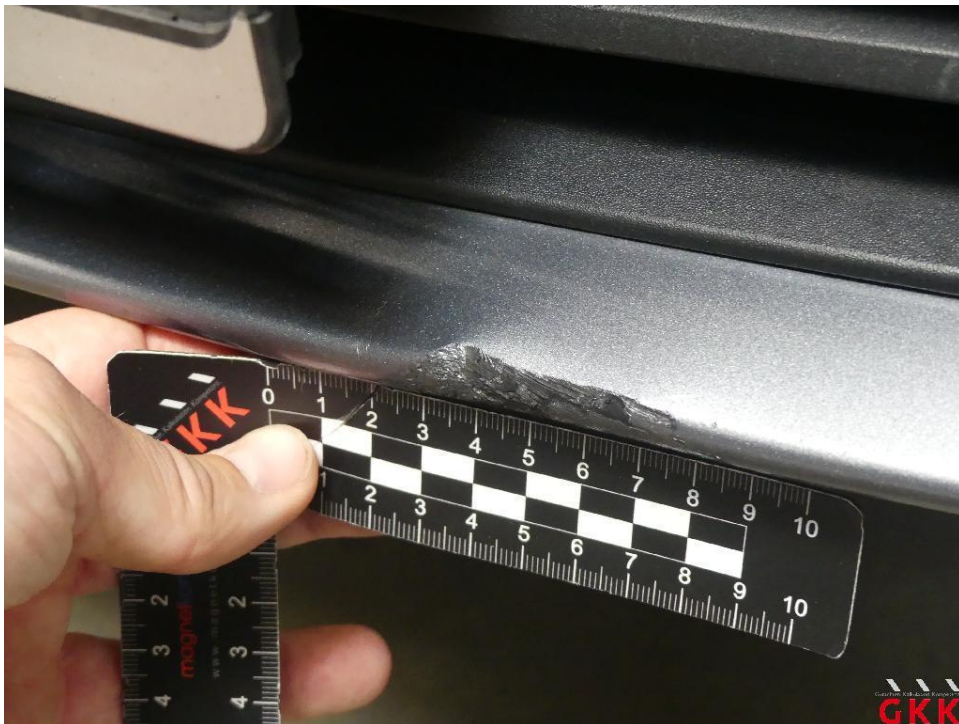
Bild 20 Stoßfänger vorne, Verkleidung -lackiert-, beschädigt, ersetzen

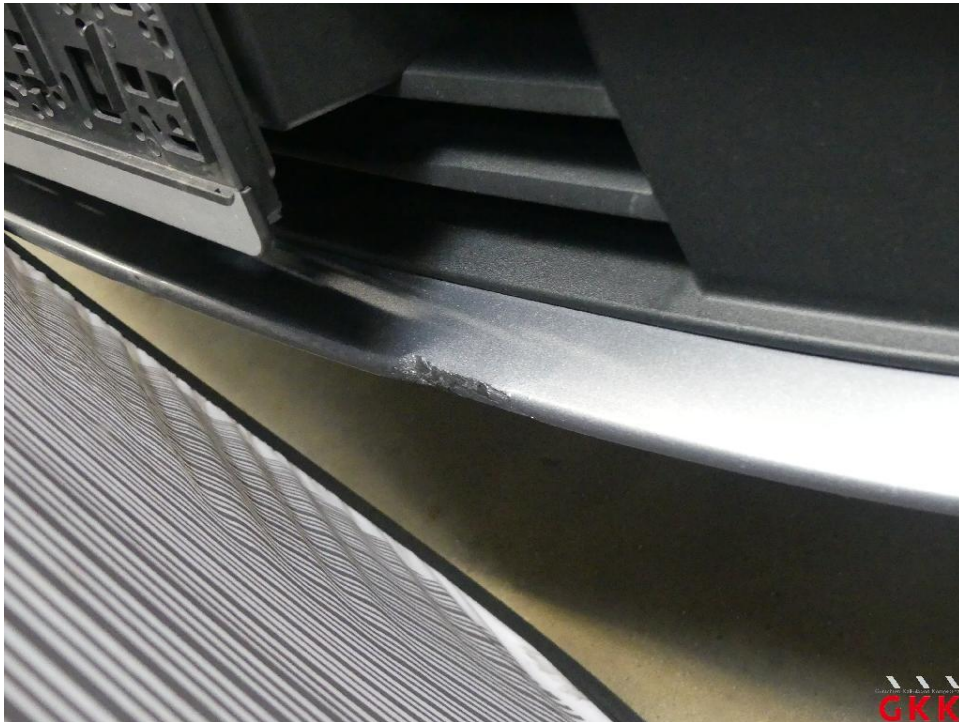
Bild 21 Stoßfänger vorne, Verkleidung -lackiert-, beschädigt, ersetzen

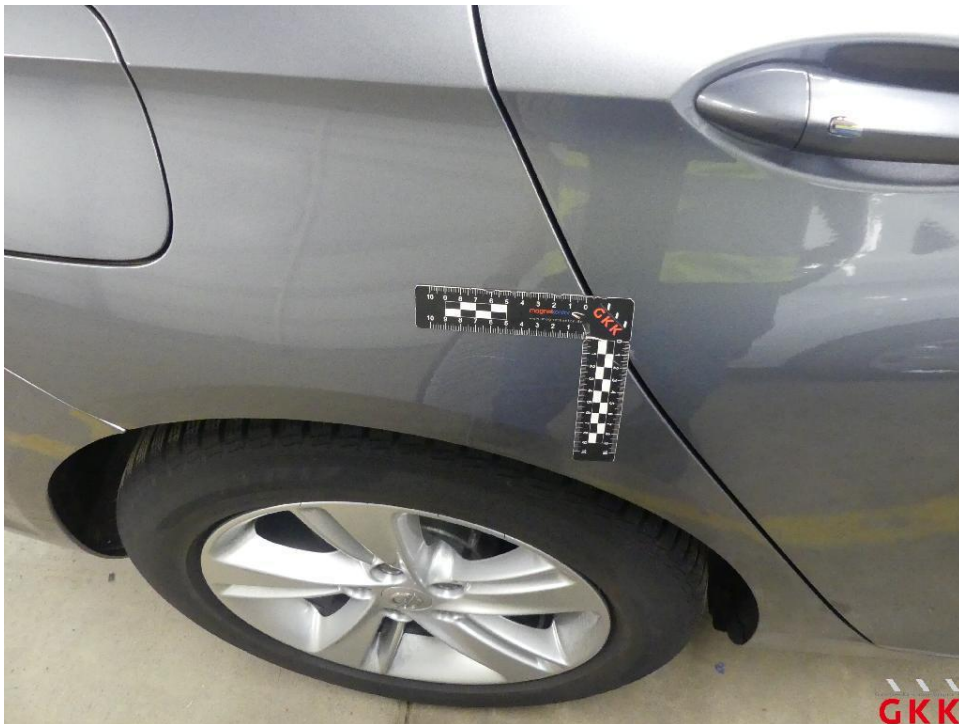
Bild 22 Seitenwand rechts, verkratzt, lackieren

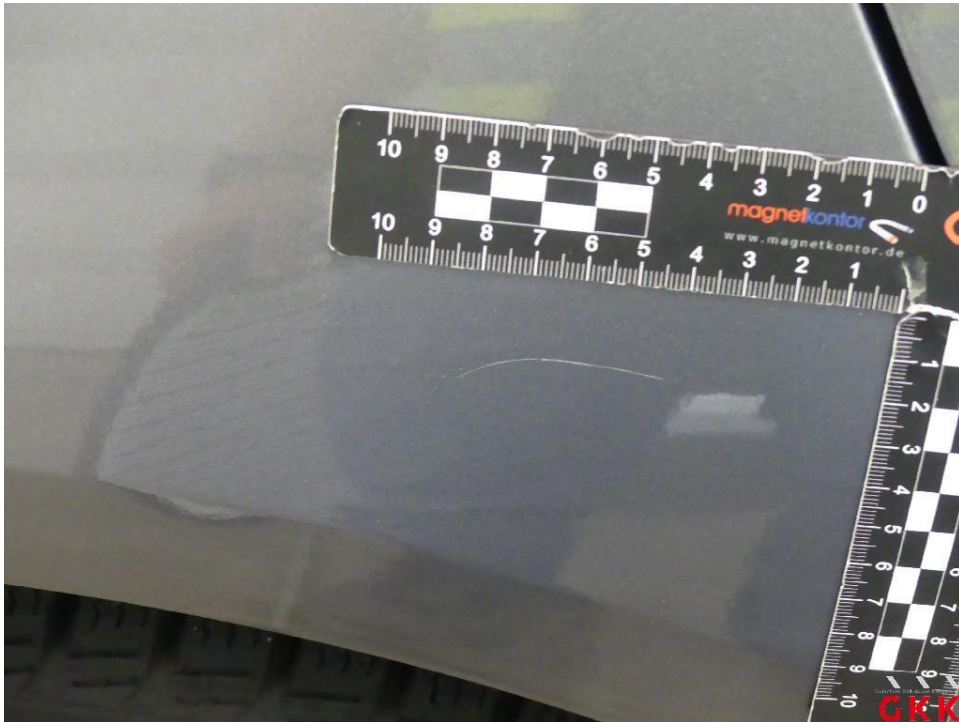
Bild 23 Seitenwand rechts, verkratzt, lackieren

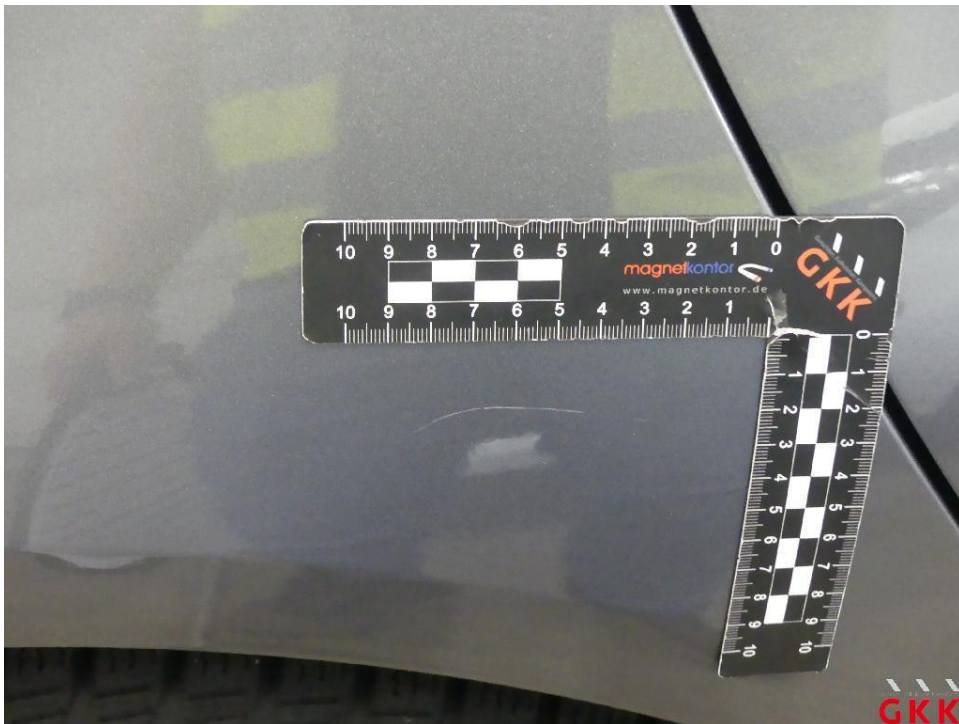
Bild 24 Seitenwand rechts, verkratzt, lackieren

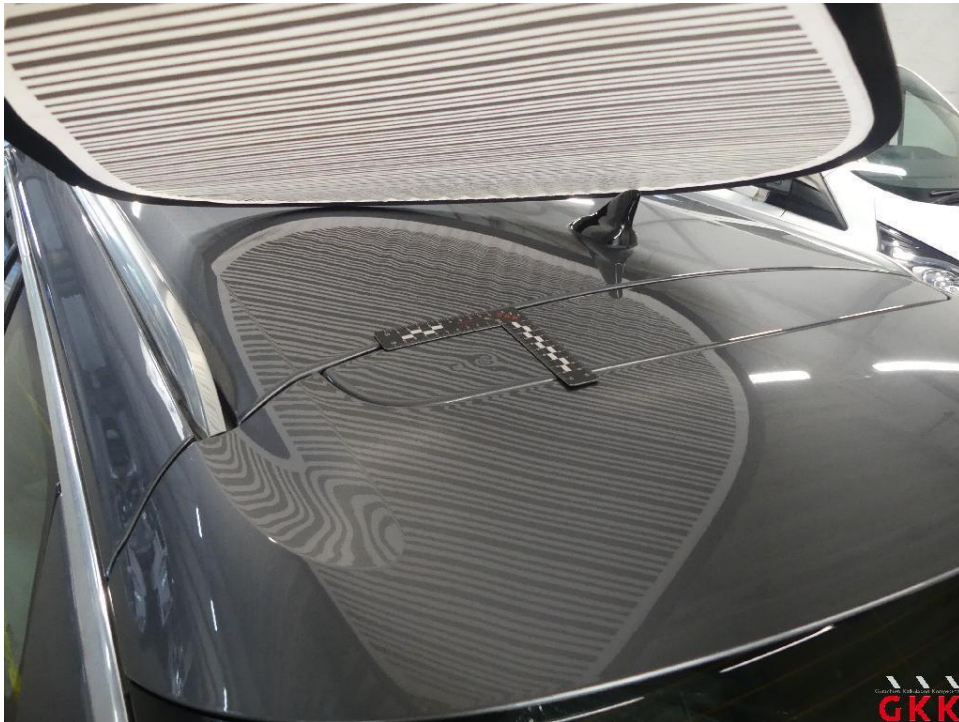
Bild 25 Heckklappe, oberhalb, beschädigt, instand setzen - lackieren

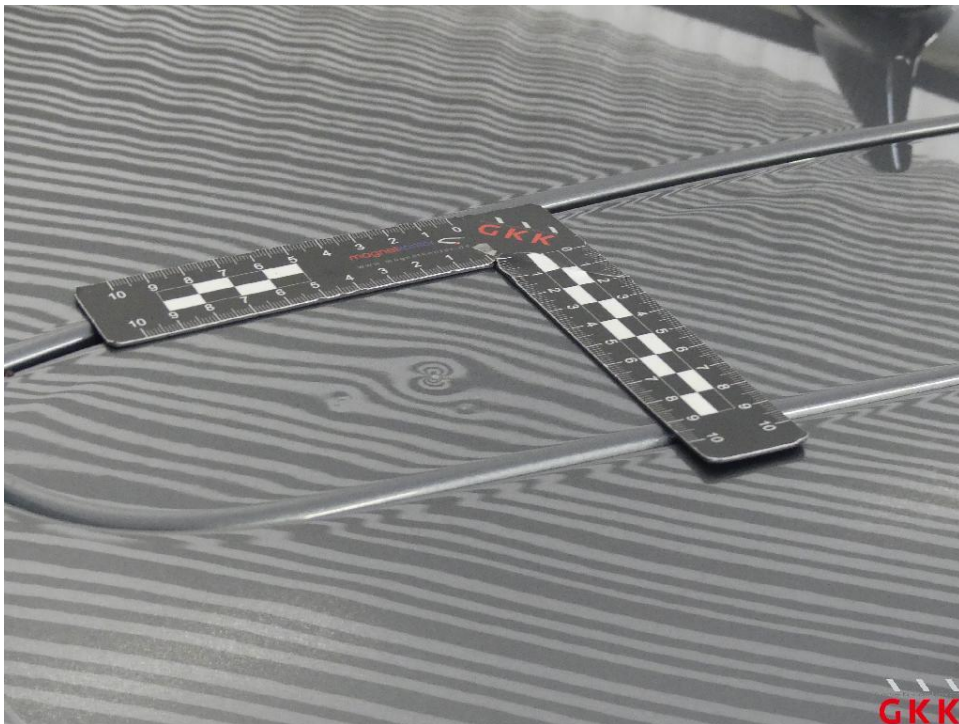
Bild 26 Heckklappe, oberhalb, beschädigt, instand setzen - lackieren

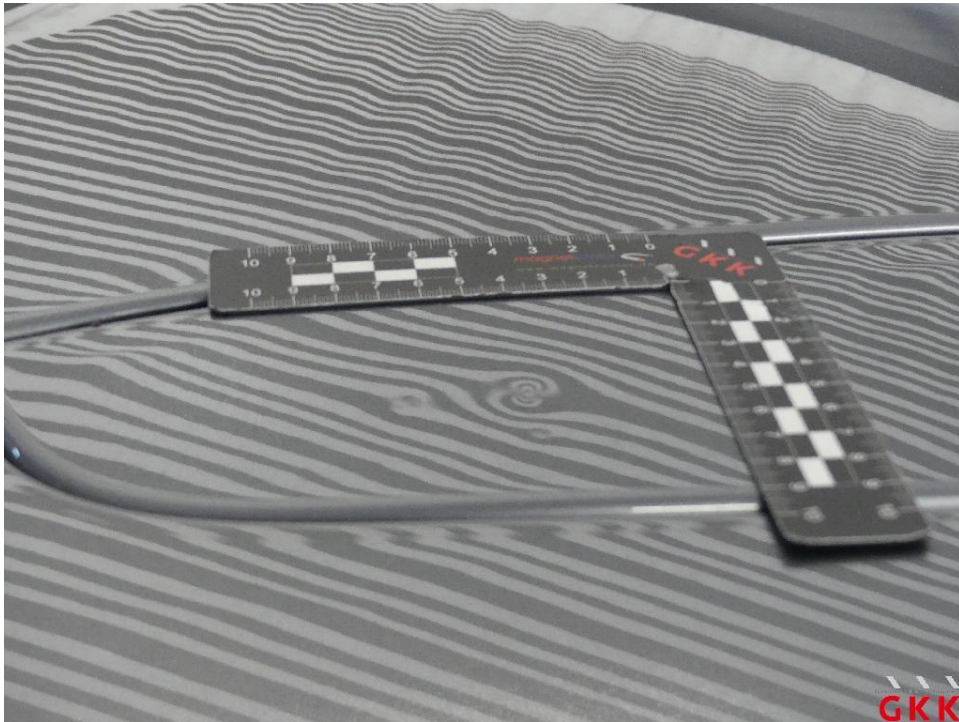
Bild 27 Heckklappe, oberhalb, beschädigt, instand setzen - lackieren

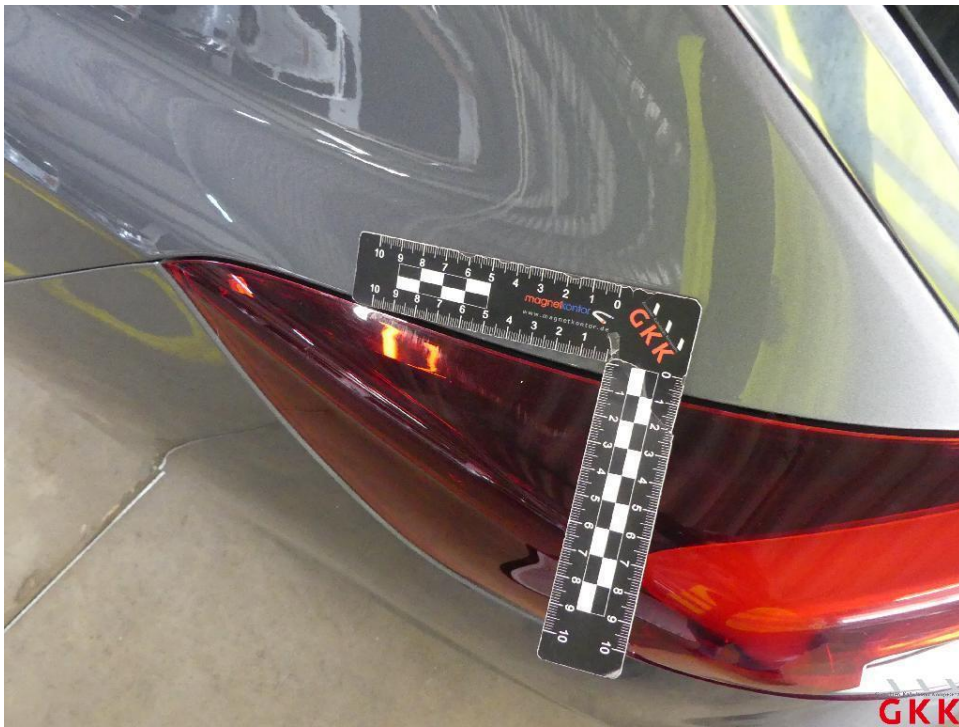
Bild 28 Rückleuchte links, Glas, verkratzt, ersetzen

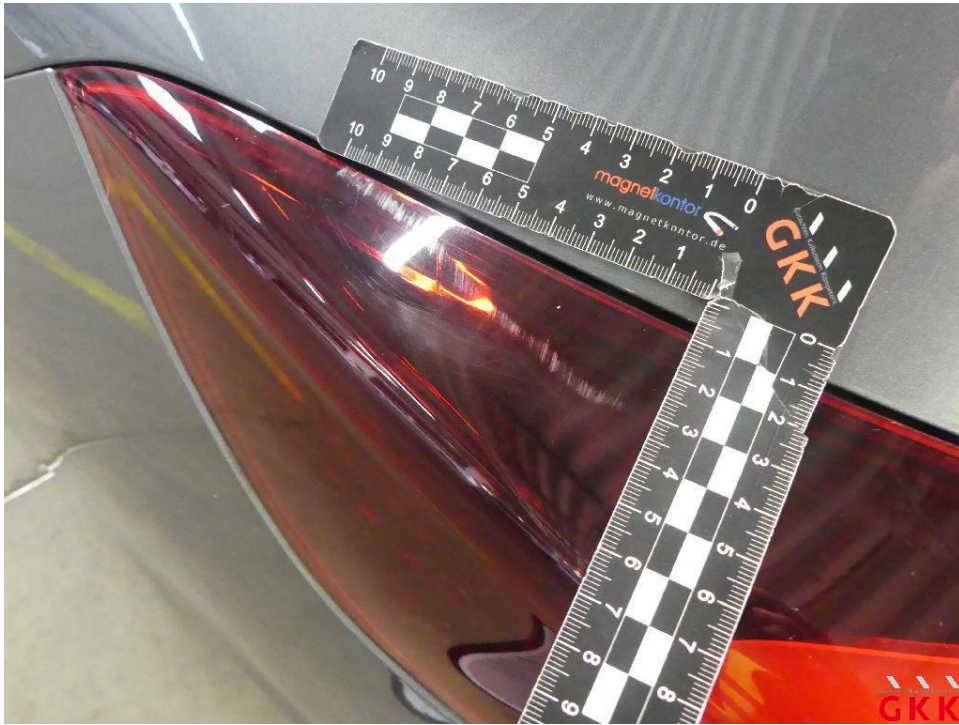
Bild 29 Rückleuchte links, Glas, verkratzt, ersetzen

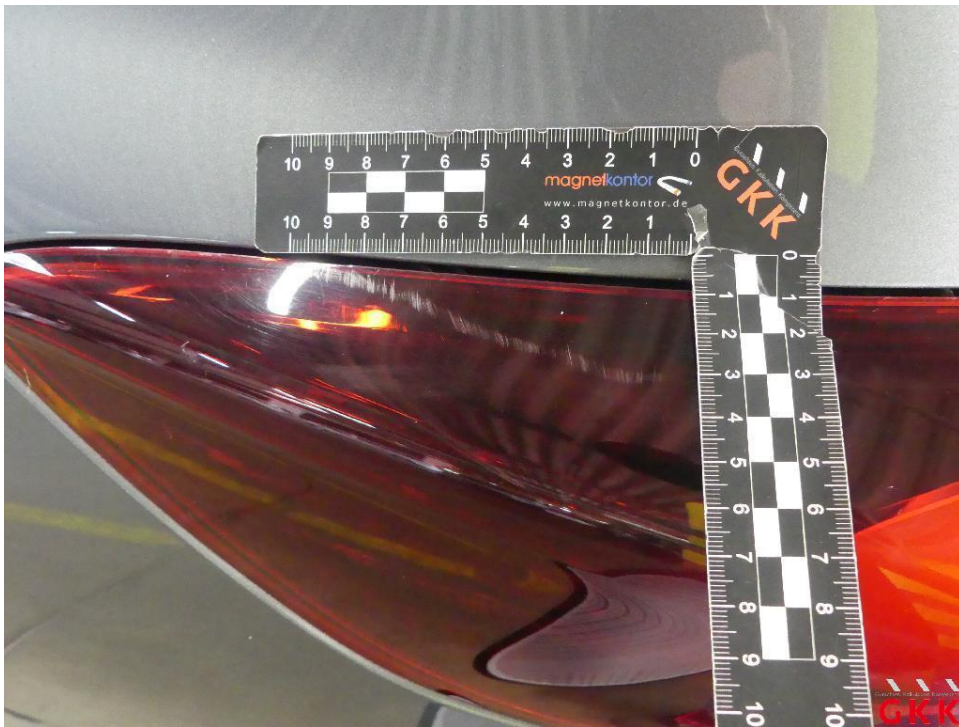
Bild 30 Rückleuchte links, Glas, verkratzt, ersetzen

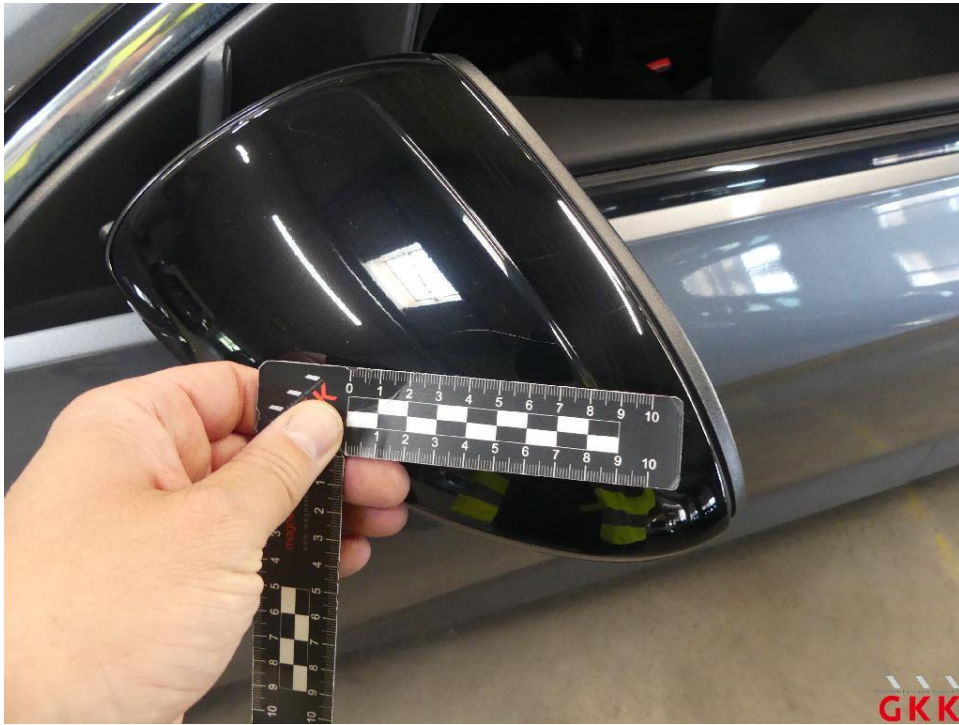
Bild 31 Spiegelgehäuse links, Kappe -lackiert-, verkratzt, lackieren ohne LV

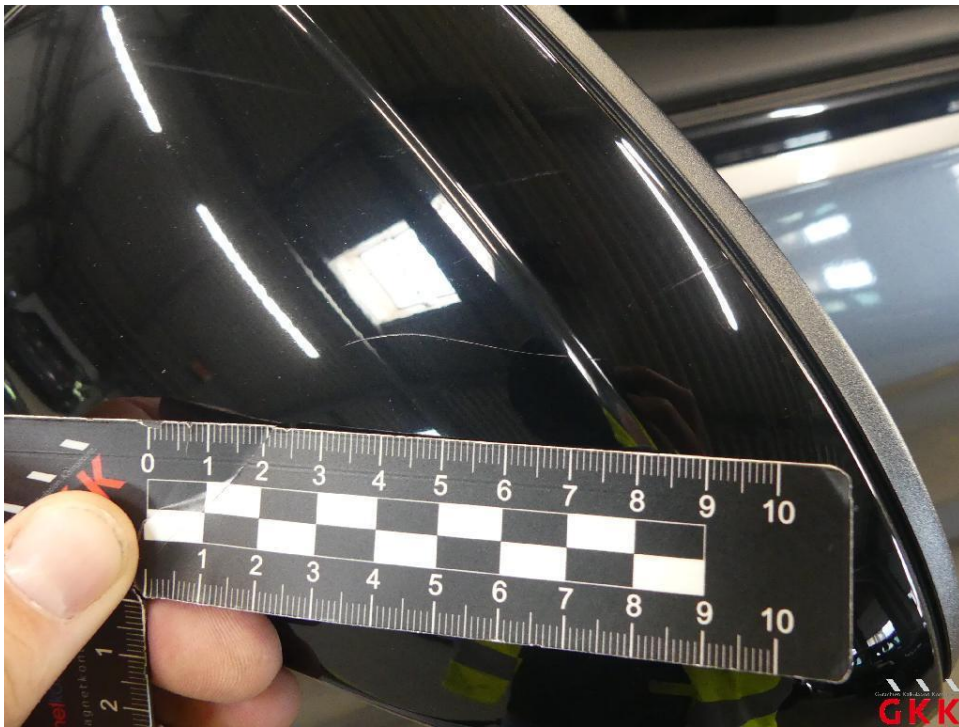
Bild 32 Spiegelgehäuse links, Kappe -lackiert-, verkratzt, lackieren ohne LV

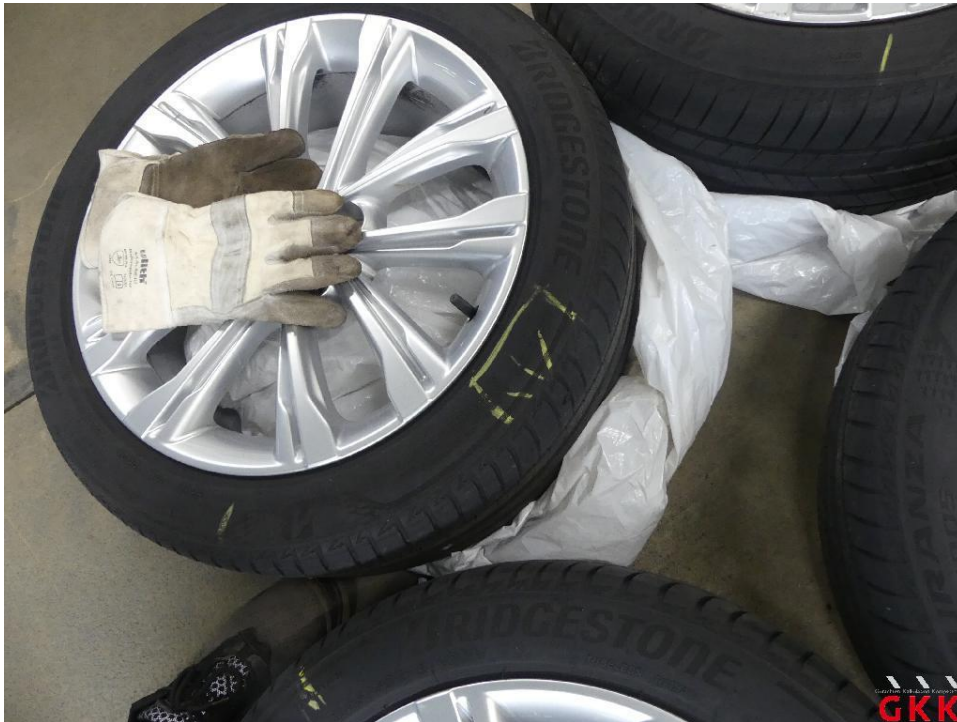
Bild 33 Reifen, 1 x beiliegend, beschädigt, ersetzen

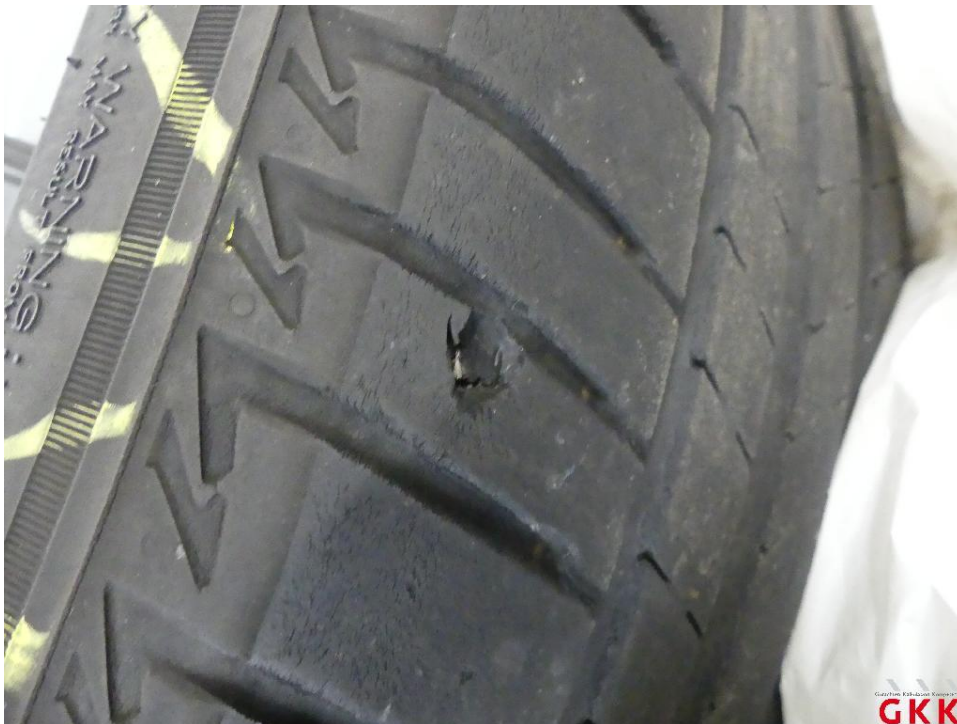
Bild 34 Reifen, 1 x beiliegend, beschädigt, ersetzen

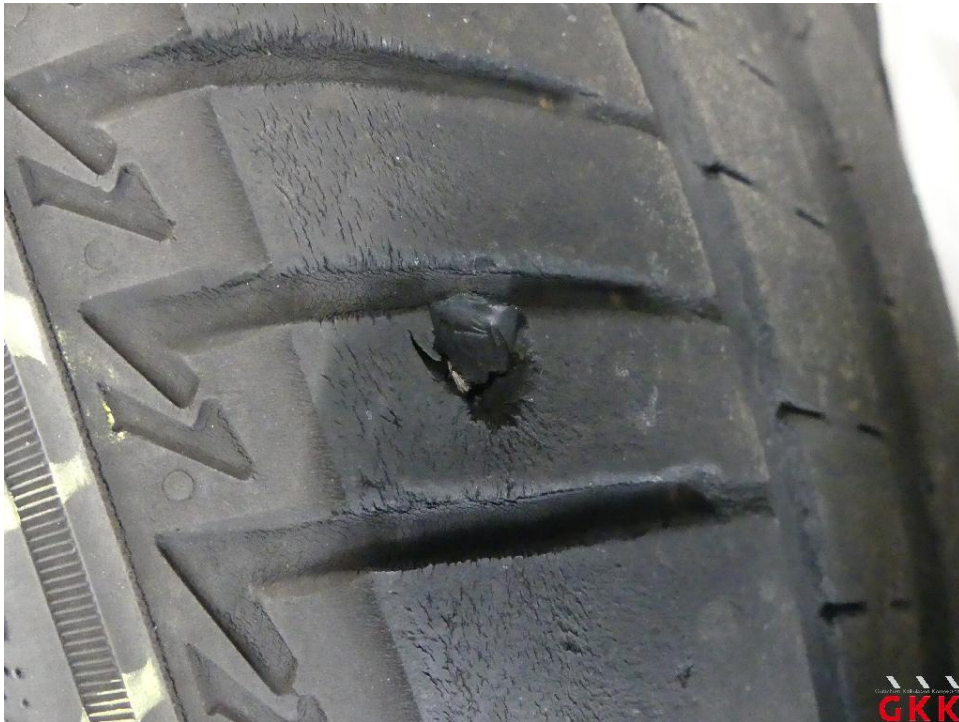
Bild 35 Reifen, 1 x beiliegend, beschädigt, ersetzen
