## Zustandsbericht

| Berichtsnummer : | 0000000927332-DE968 | | |

#### Hyundai Santa Fe (TM)(10.2020->) Prime 4WD

| Erstzulassung / Baujahr: | 08.05.2023 / 2022 | Besichtigungsdatum/-ort: | 24.06.2026 49610 Quakenbrück |

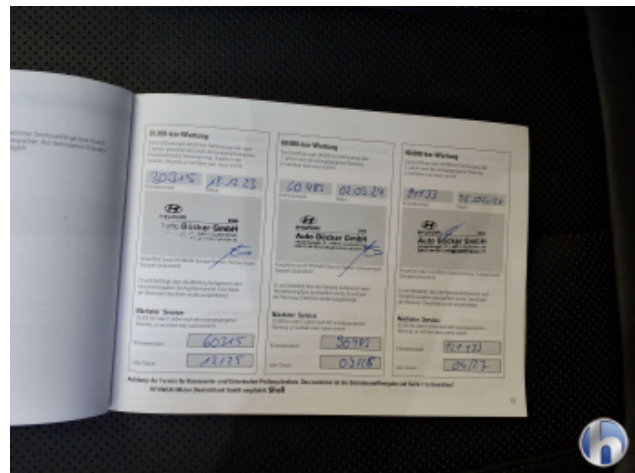
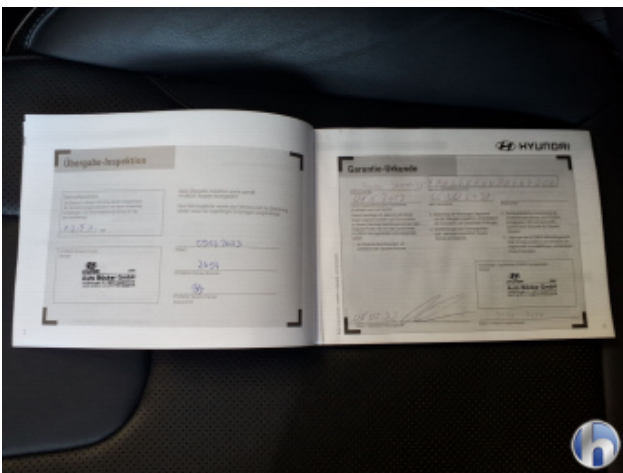
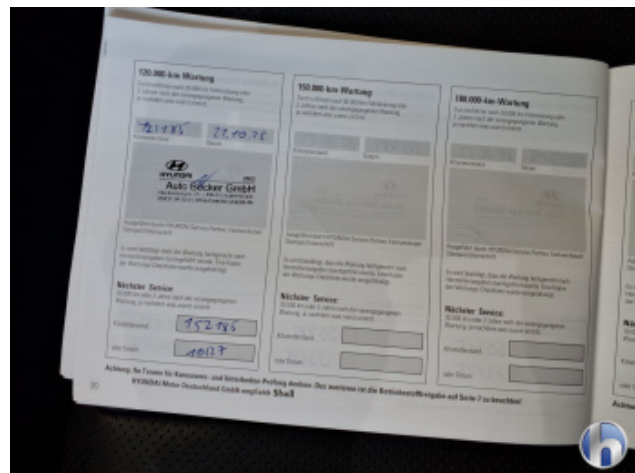
Serviceheft/Nachweis

| <b>Hinweis:</b> | *Serviceintervall nach Herstellervorgaben überzogen (24 Monate / 30.000 km) Kostenerweiterung durch fehlenden oder überzogenen Service / Verlust der Herstellergarantie möglich. |

| 8. | Wartung über 965 km überzogen. | Nicht Gepflegt | |

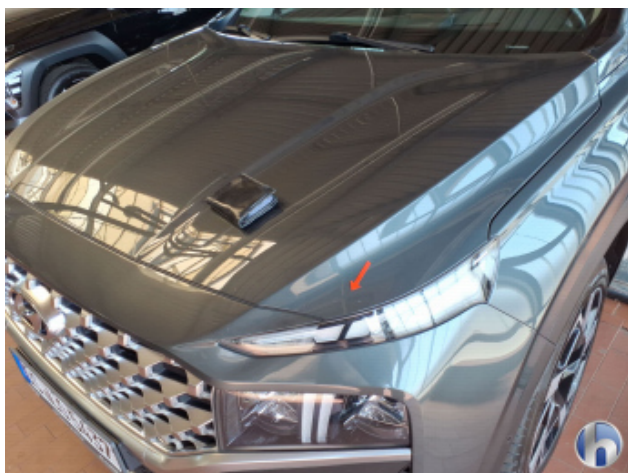
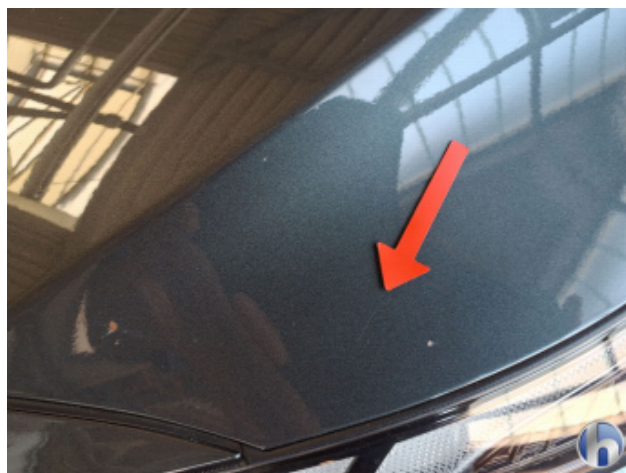
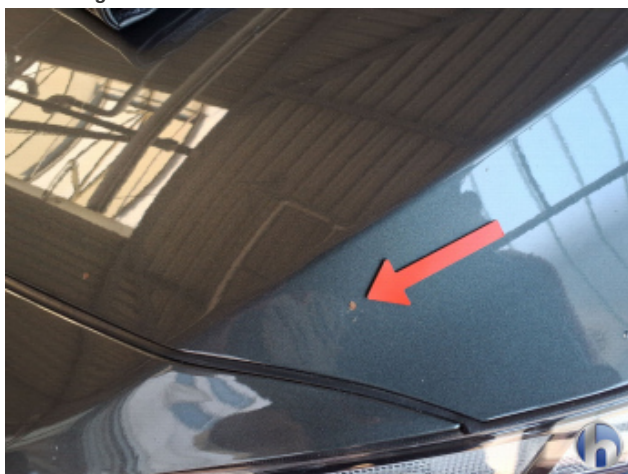
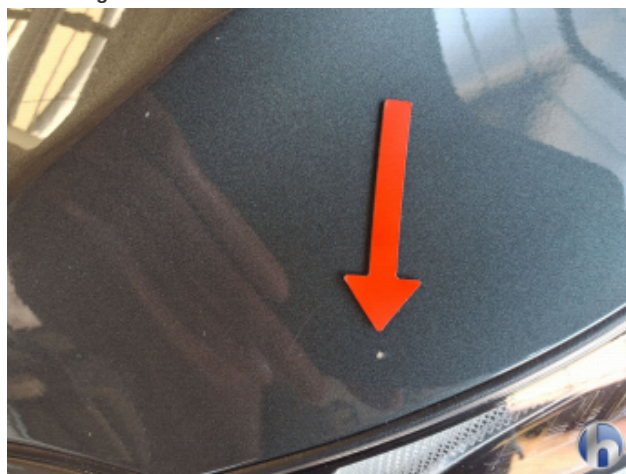
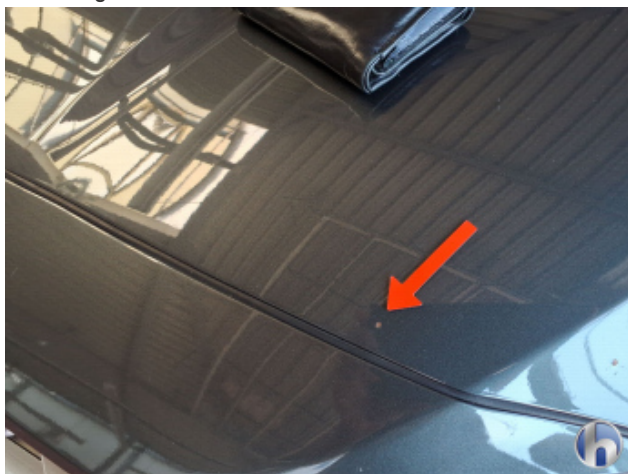
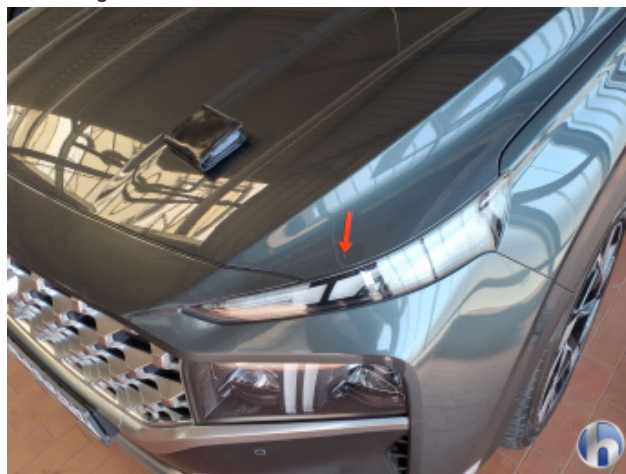
| 1. | Motorhaube | Beschädigt | Lackieren |

1. Motorhaube  
**Beschädigt - Lackieren**

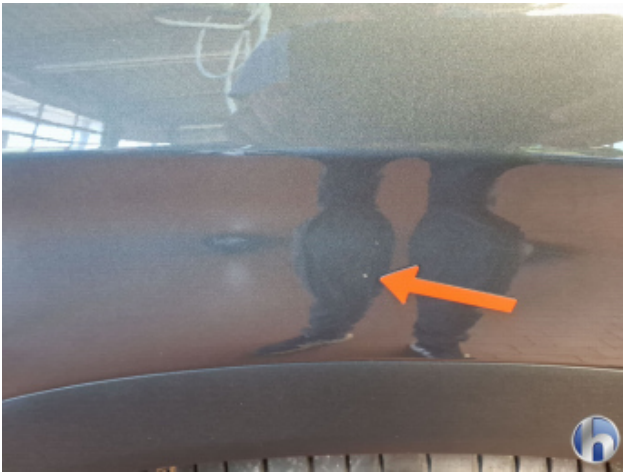
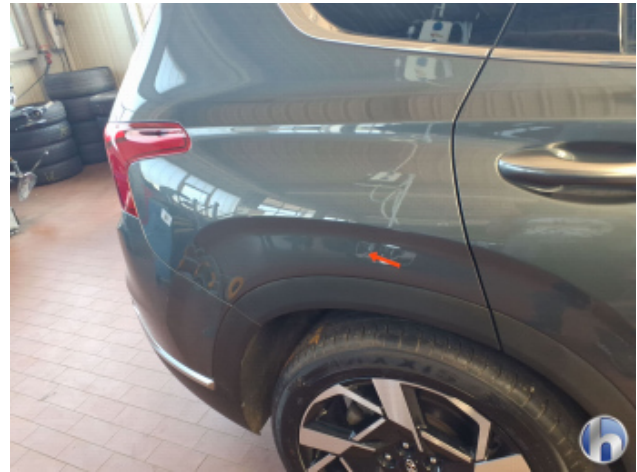
| 2. | Seitenwand - Hinten - Rechts | Gebrauchsspuren | Ohne Reparatur |

2. Seitenwand - Hinten - Rechts  
Gebrauchsspuren - Ohne Reparatur

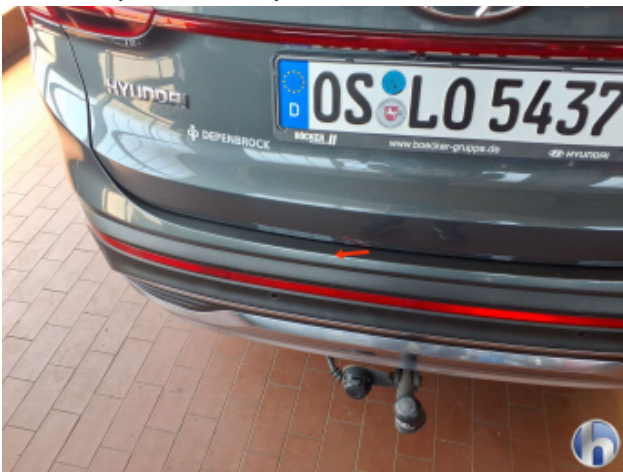
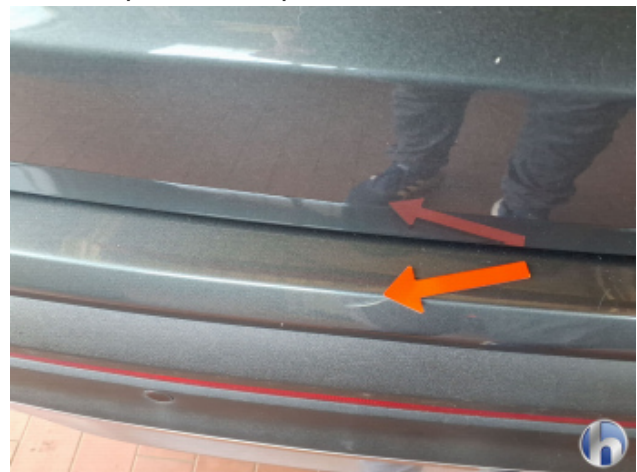
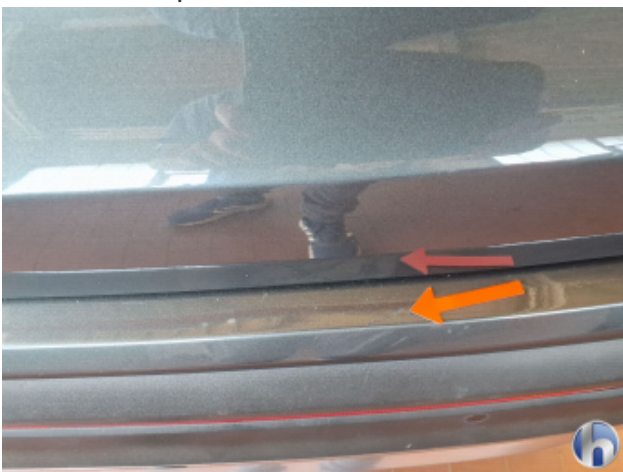
| 3. | Stoßfänger Hinten | Kratzer | Smart Repair |

3. Stoßfänger Hinten  
Kratzer - Smart Repair

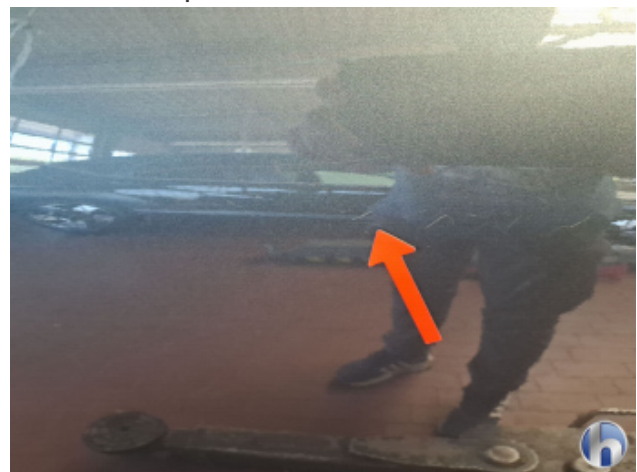
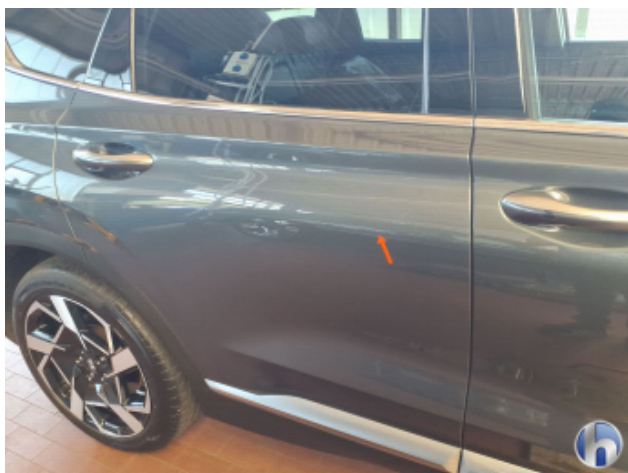
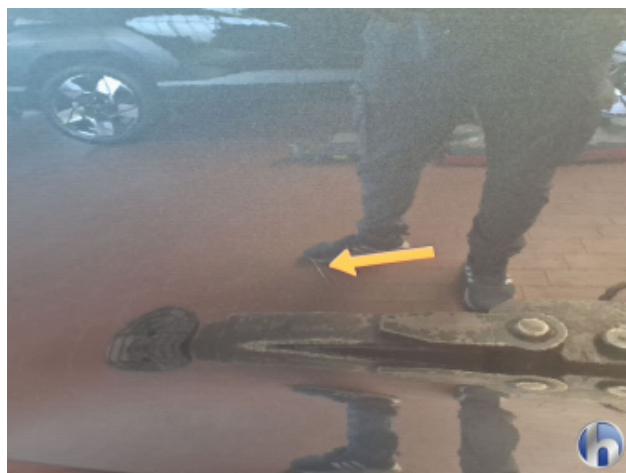
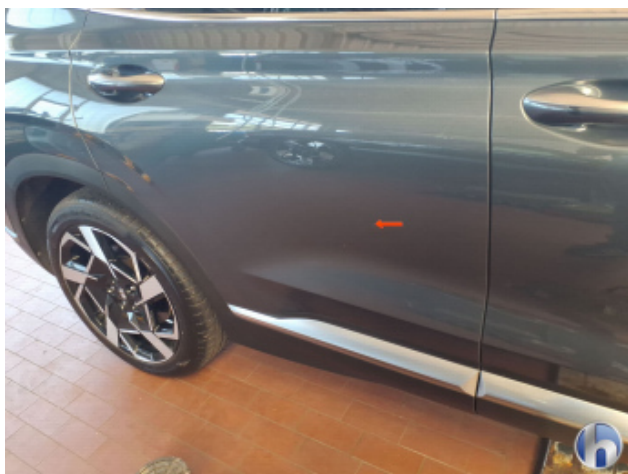
| 4. | Tür Hinten - Rechts | Kratzer | Lackieren |

4. Tür Hinten - Rechts  
Kratzer - Lackieren

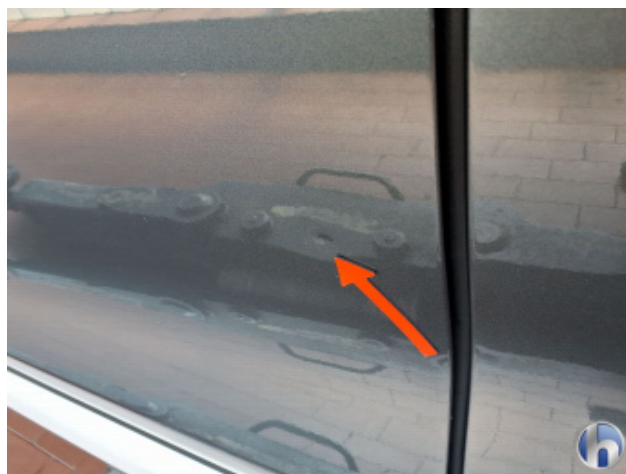
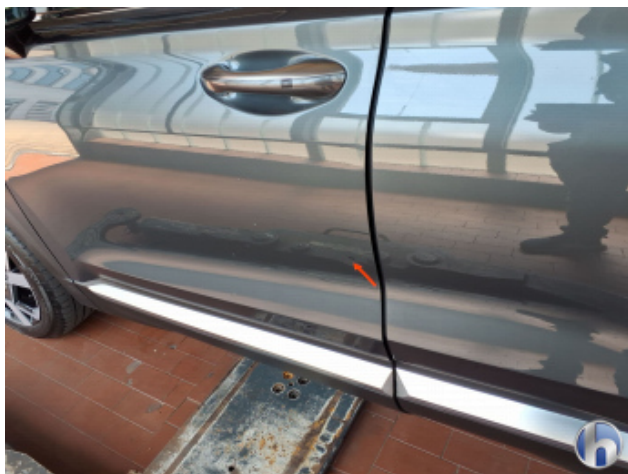
| 5. | Tür Vorne - Links | 1 Delle | Sanft Instandsetzen |

5. Tür Vorne - Links  
**1 Delle - Sanft Instandsetzen**

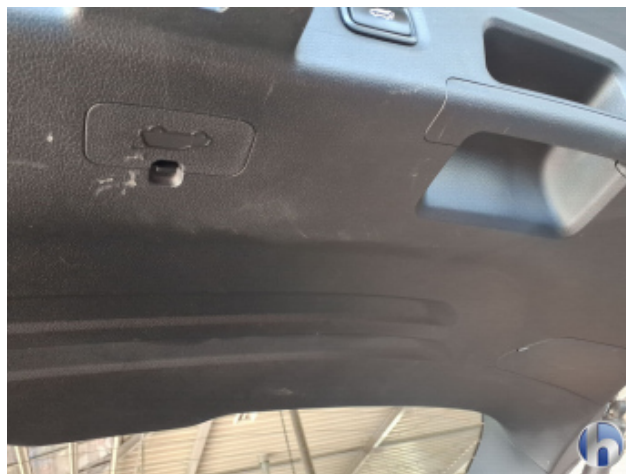
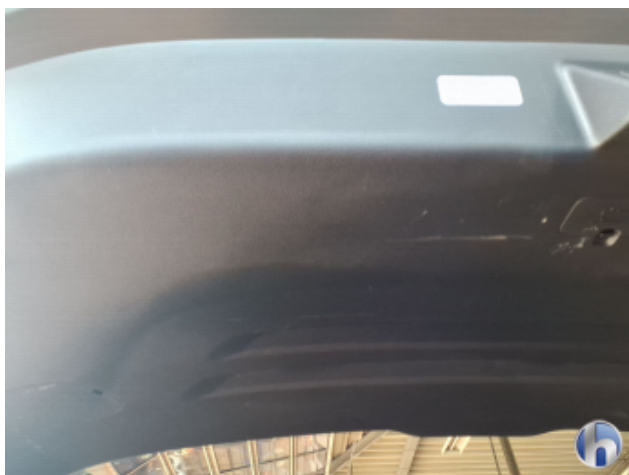
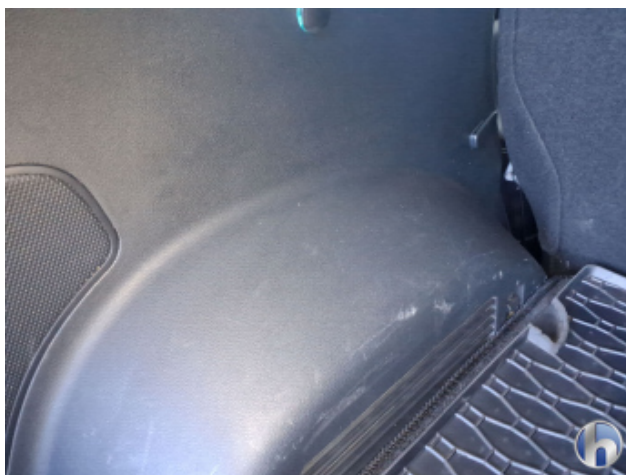
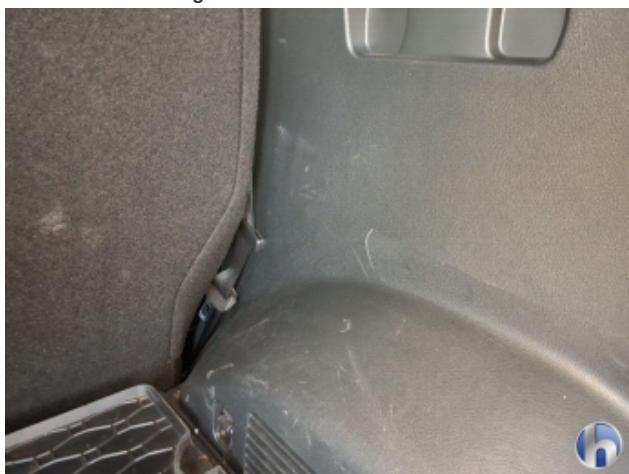
| 6. | Innenraum | Verschmutzt | Reinigen |

6. Innenraum  
**Verschmutzt - Reinigen**
