# Zustandsbericht

Protokollnummer: 46180207  
Auftrags-Nr / Referenz: 22751706  
Besichtigungsdatum: 24.06.2026

| Hersteller / Modell | ORA Funky Cat 300 | | |

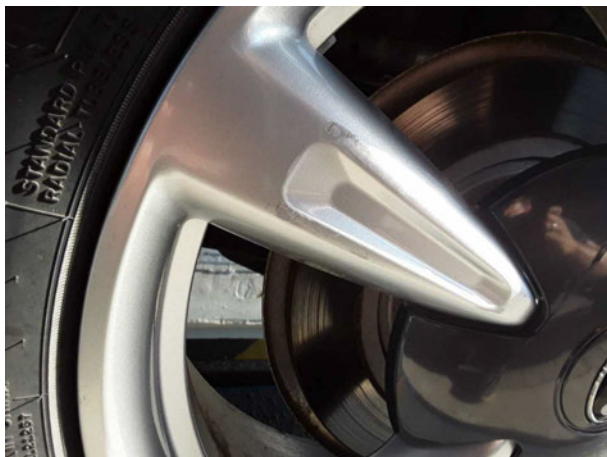
| Nr. | Bauteilgruppe | Beschreibung |
|---|---|---|
| 1 | Rad/Reifen | Leichtmetallfelge hinten links - verkratzt / verschürft - Wertminderung |

**Beschädigung #1:** Rad/Reifen: Leichtmetallfelge hinten links - verkratzt / verschürft - Wertminderung

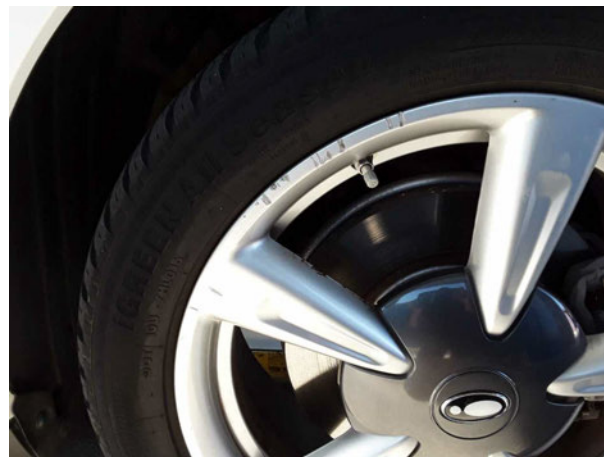
| Nr. | Bauteilgruppe | Beschreibung |
|---|---|---|
| 2 | Rad/Reifen | Leichtmetallfelge vorn rechts - verkratzt / verschürft - Wertminderung |

**Beschädigung #2:** Rad/Reifen: Leichtmetallfelge vorn rechts - verkratzt / verschürft - Wertminderung

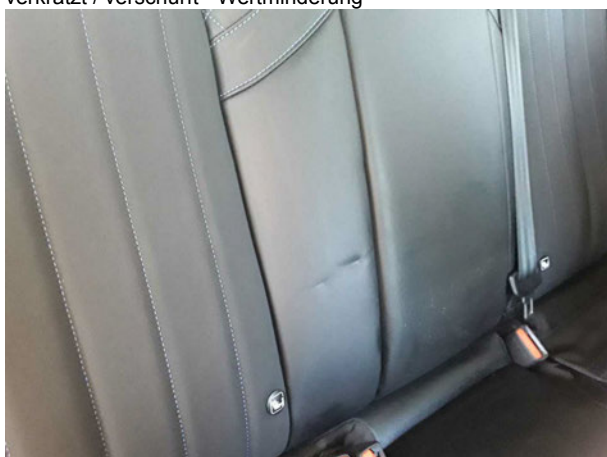
| Nr. | Bauteilgruppe | Beschreibung |
|---|---|---|
| 3 | Sitz hinten | Lehnenbezug - verformt - Wertminderung |

**Beschädigung #3:** Sitz hinten: Lehnensbezug - verformt - Wertminderung

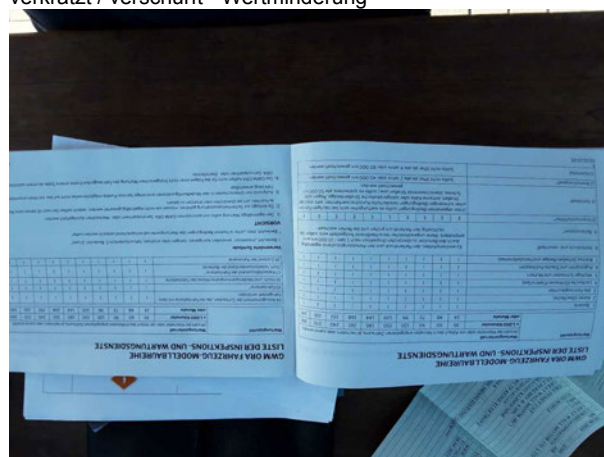
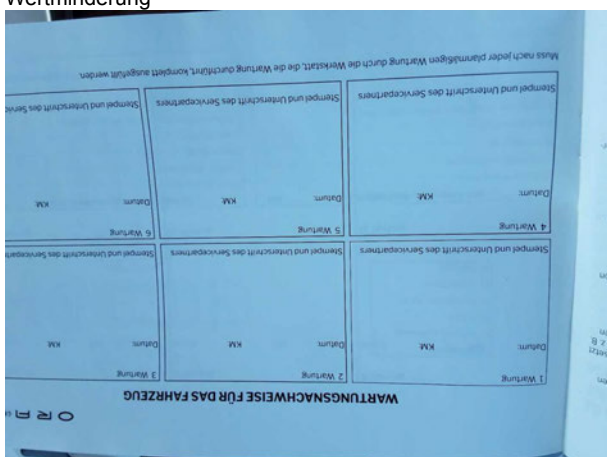
| Nr. | Bauteilgruppe | Beschreibung |
|---|---|---|
| 4 | Sonstiges | Inspektion/Wartung - fällig - durchführen |

**Beschädigung #4:** Sonstiges: Inspektion/Wartung - fällig - durchführen
