# Expertise

Hersteller: Land Rover

Modell: Range Rover Evoque

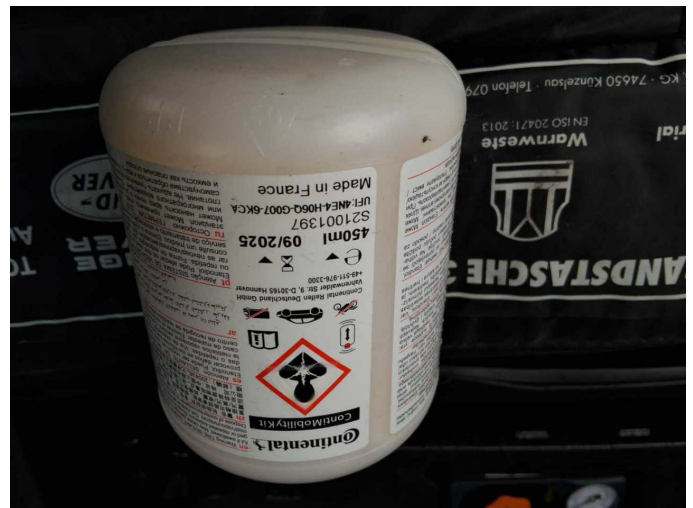
| Nr. | Bauteilgruppe | Beschreibung | Kosten (netto) | Minderwert |
|---|---|---|---|---|
| 1 | Ausrüstung | Tirefit Füllmittel (09/25) - abgelaufen - erneuern | 60,00 € | 60,00 € |

**Beschädigung 1:** Ausrüstung: Tirefit Füllmittel (09/25) - abgelaufen - erneuern

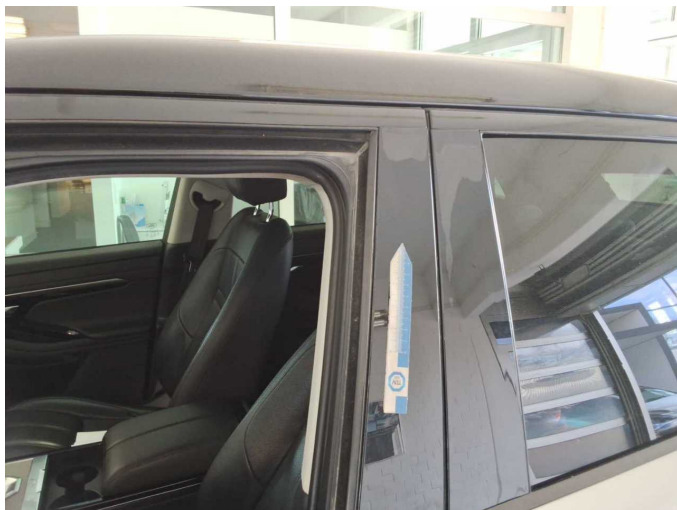
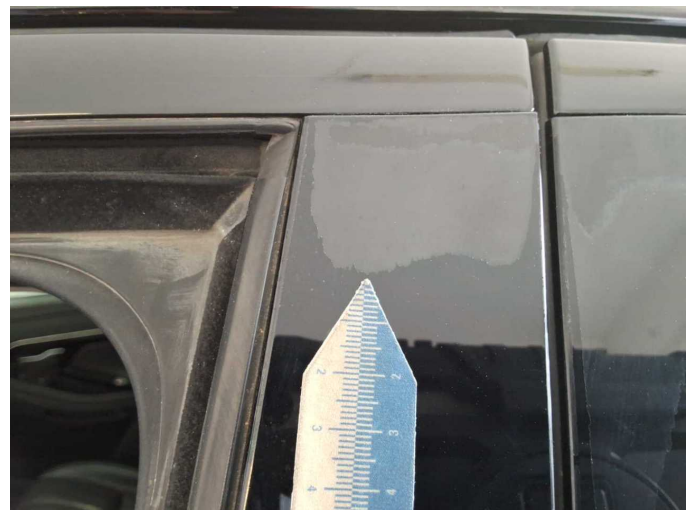
| Nr. | Bauteilgruppe | Beschreibung | Kosten (netto) | Minderwert |
|---|---|---|---|---|
| 2 | Verglasung | Türscheibe vorn links (Blende) - Lackmangel - erneuern | 80,00 € | 40,00 € |

**Beschädigung 2:** Verglasung: Türscheibe vorn links (Blende) - Lackmangel - erneuern

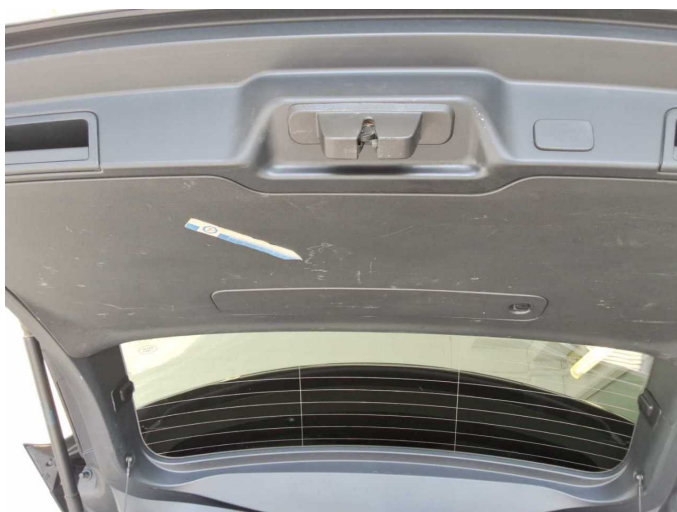
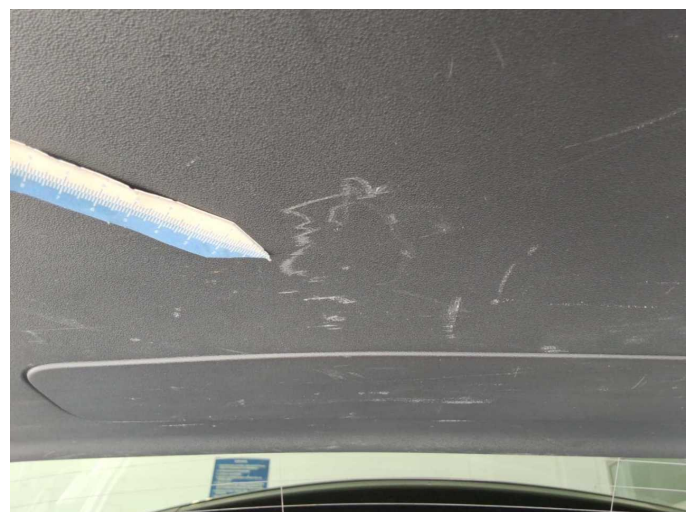
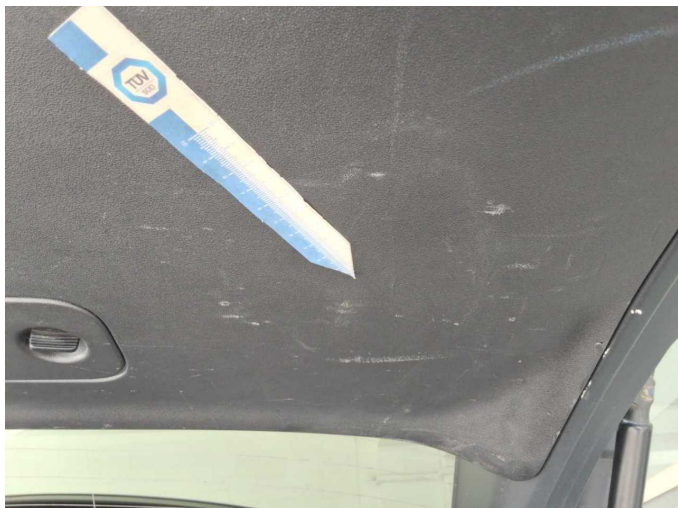
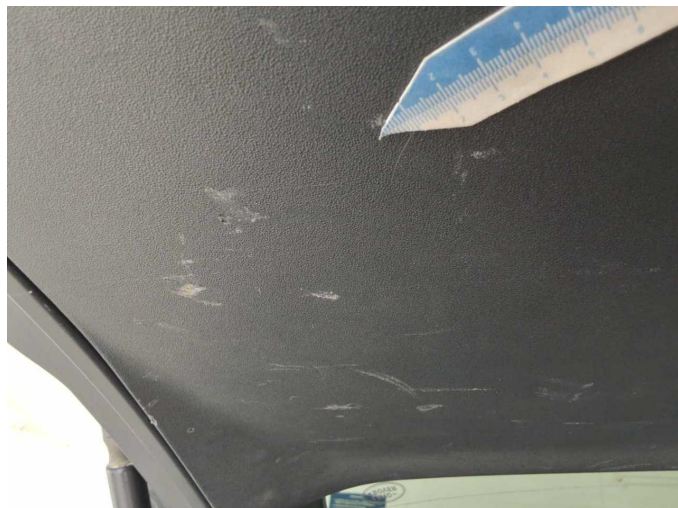
| Nr. | Bauteilgruppe | Beschreibung | Kosten (netto) | Minderwert |
|---|---|---|---|---|
| 3 | Verkleidungen/<br>Abdeckungen | Heckdeckel, Innenverkleidung - verkratzt / verschürft - Smart Repair | 100,00 € | 100,00 € |

**Beschädigung 3:** Verkleidungen/Abdeckungen: Heckdeckel, Innenverkleidung - verkratzt / verschürft - Smart Repair

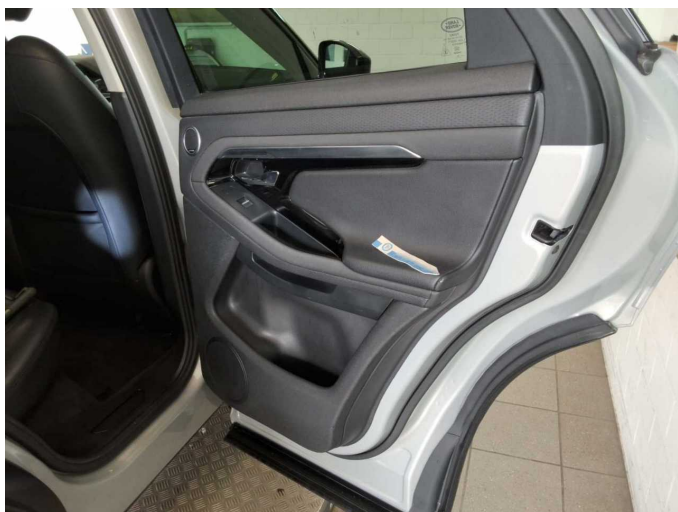
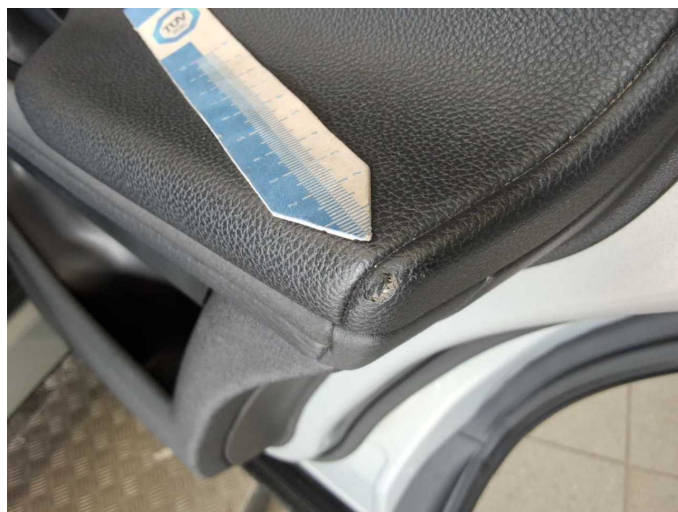
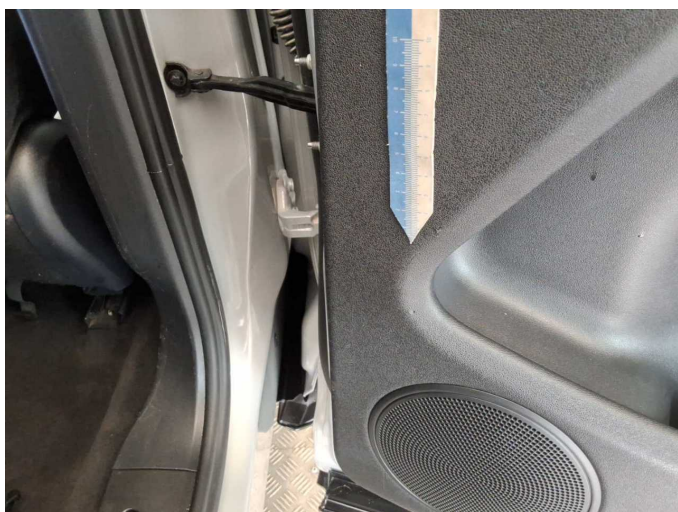
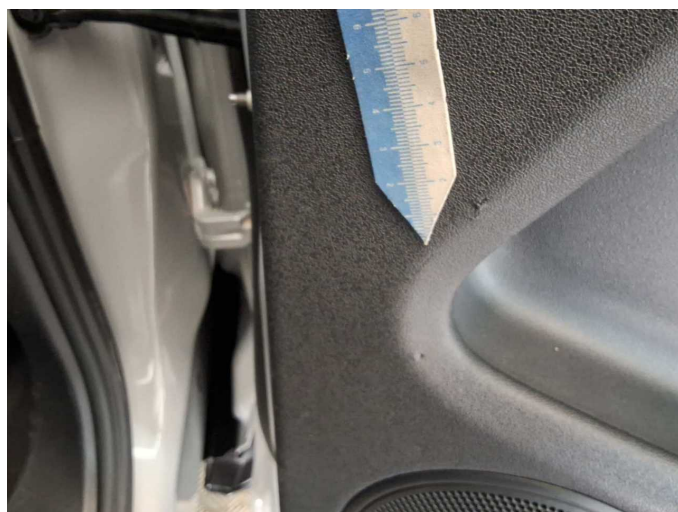
| Nr. | Bauteilgruppe | Beschreibung | Kosten (netto) | Minderwert |
|---|---|---|---|---|
| 4 | Verkleidungen/<br>Abdeckungen | Türverkleidung hinten rechts - beschädigt - Wertminderung | 100,00 € | 100,00 € |

**Beschädigung 4:** Verkleidungen/Abdeckungen: Türverkleidung hinten rechts - beschädigt - Wertminderung

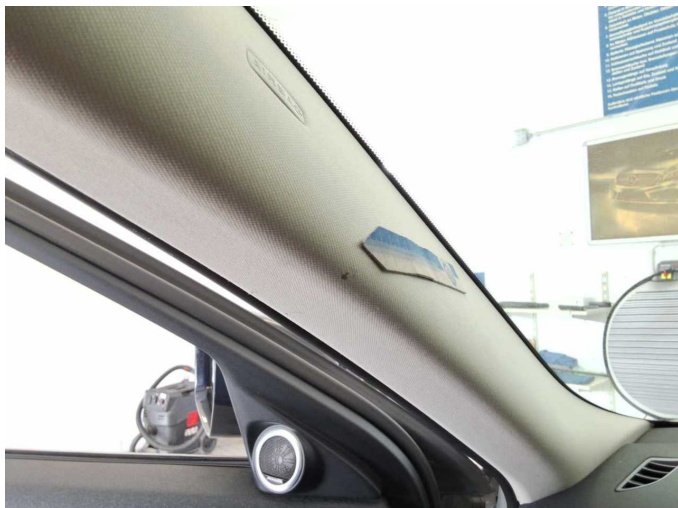
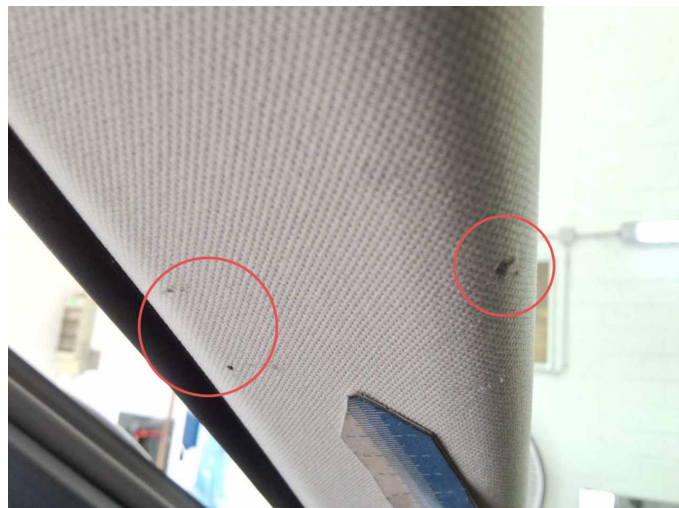
| Nr. | Bauteilgruppe | Beschreibung | Kosten (netto) | Minderwert |
|---|---|---|---|---|
| 5 | Verkleidungen/<br>Abdeckungen | A-Säule links Verkleidung innen - Brandloch - erneuern | 110,00 € | 110,00 € |

**Beschädigung 5:** Verkleidungen/Abdeckungen: A-Säule links  
Verkleidung innen - Brandloch - erneuern

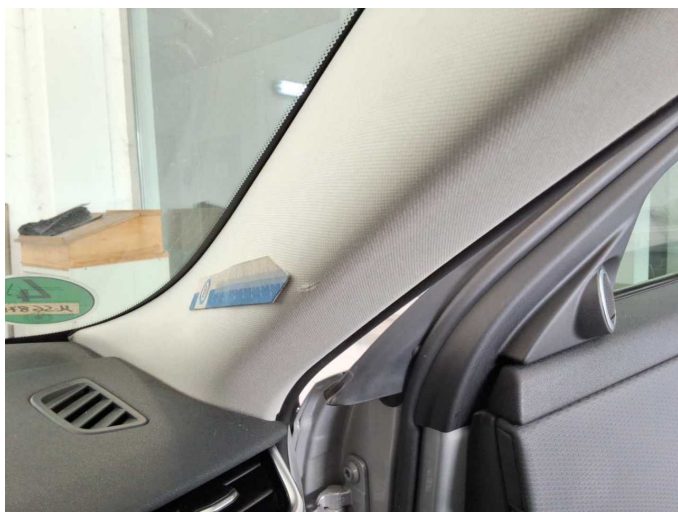
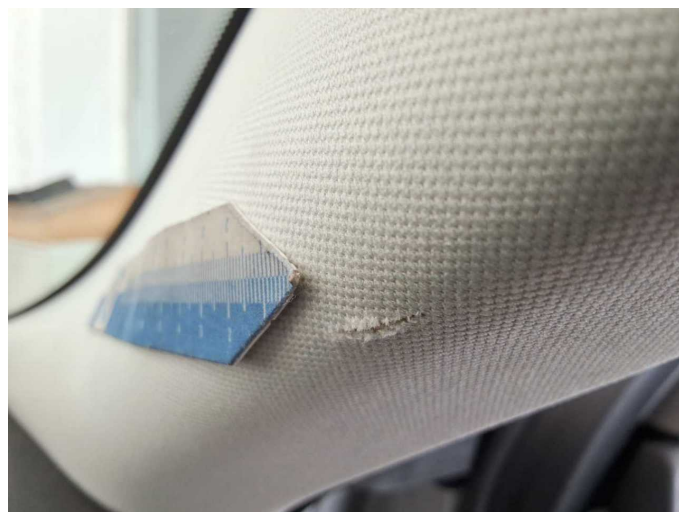
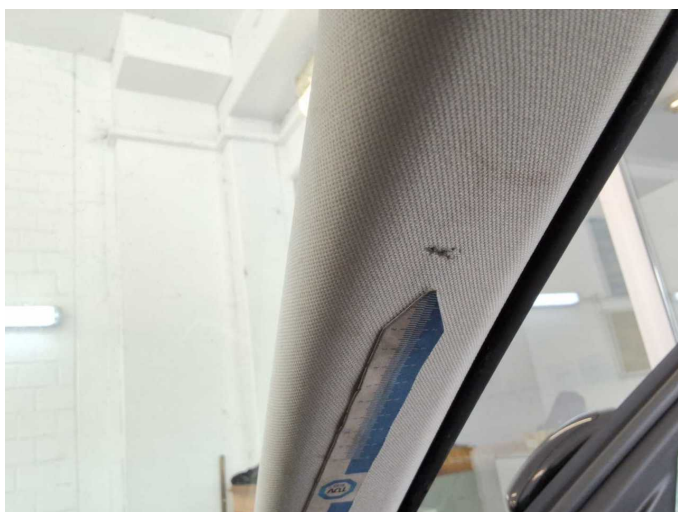
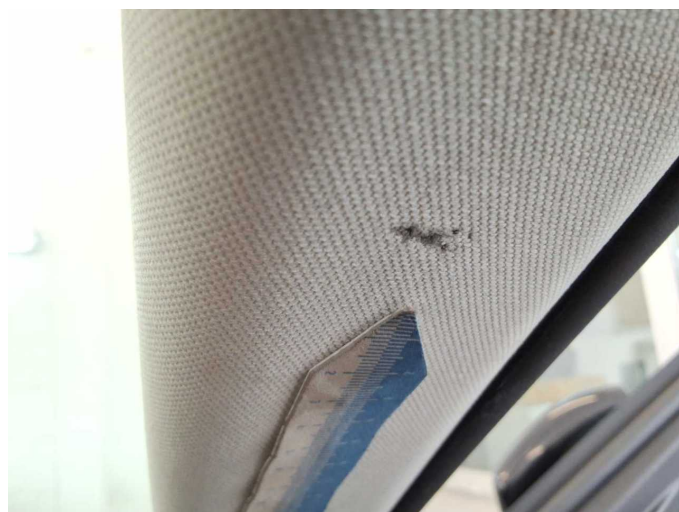
| Nr. | Bauteilgruppe | Beschreibung | Kosten (netto) | Minderwert |
|---|---|---|---|---|
| 6 | Verkleidungen/<br>Abdeckungen | A-Säule rechts Verkleidung innen - beschädigt - erneuern | 110,00 € | 110,00 € |

**Beschädigung 6:** Verkleidungen/Abdeckungen: A-Säule rechts  
Verkleidung innen - beschädigt - erneuern

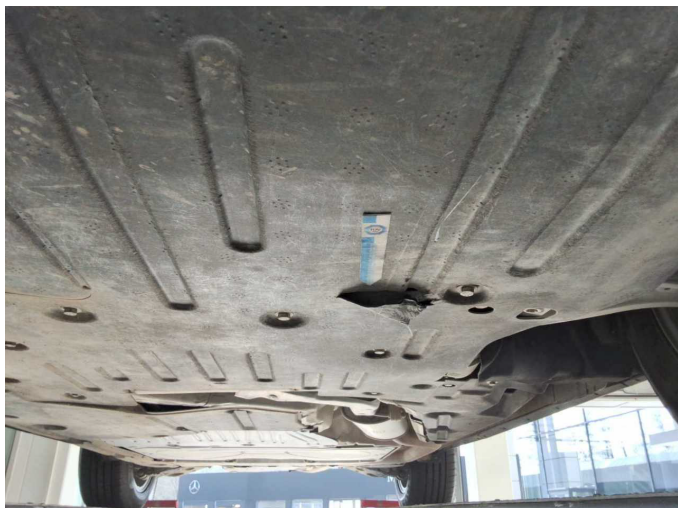
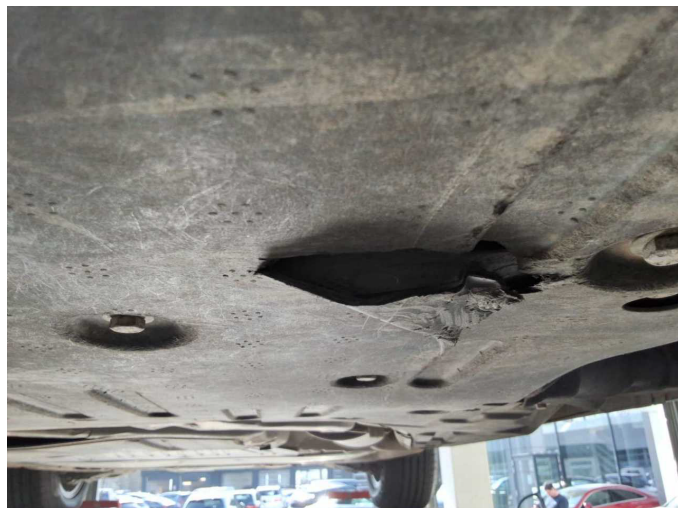
| Nr. | Bauteilgruppe | Beschreibung | Kosten (netto) | Minderwert |
|---|---|---|---|---|
| 7 | Karosserie | Unterbodenverkleidung - beschädigt - erneuern | 120,00 € | 120,00 € |

**Beschädigung 7:** Karosserie: Unterbodenverkleidung - beschädigt - erneuern

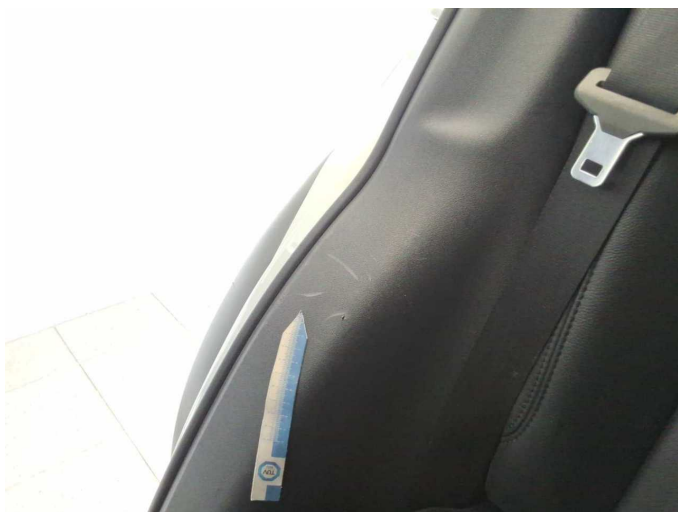
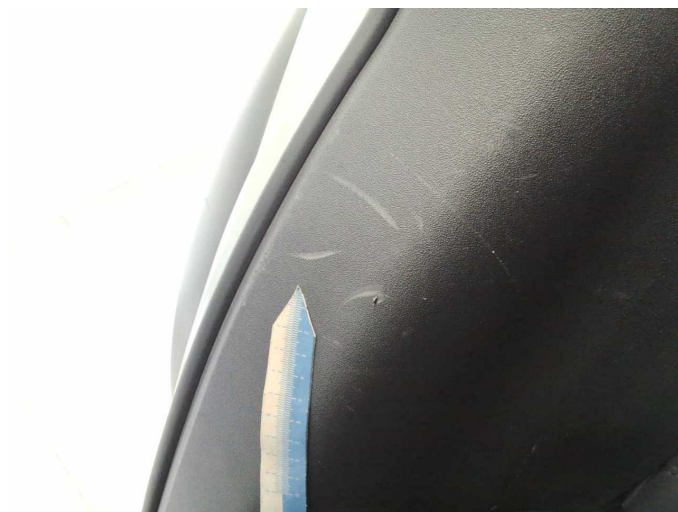
| Nr. | Bauteilgruppe | Beschreibung | Kosten (netto) | Minderwert |
|---|---|---|---|---|
| 8 | Verkleidungen/<br>Abdeckungen | C-Säule rechts Verkleidung innen - verkratzt / verschürft - erneuern | 120,00 € | 120,00 € |

**Beschädigung 8:** Verkleidungen/Abdeckungen: C-Säule rechts Verkleidung innen - verkratzt / verschürft - erneuern

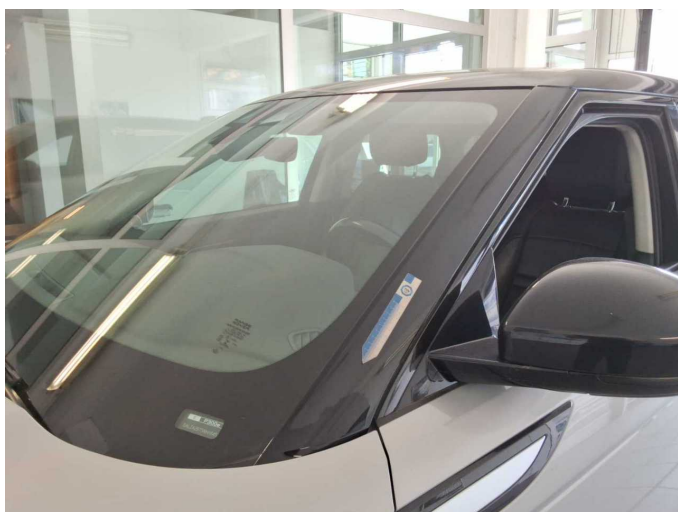
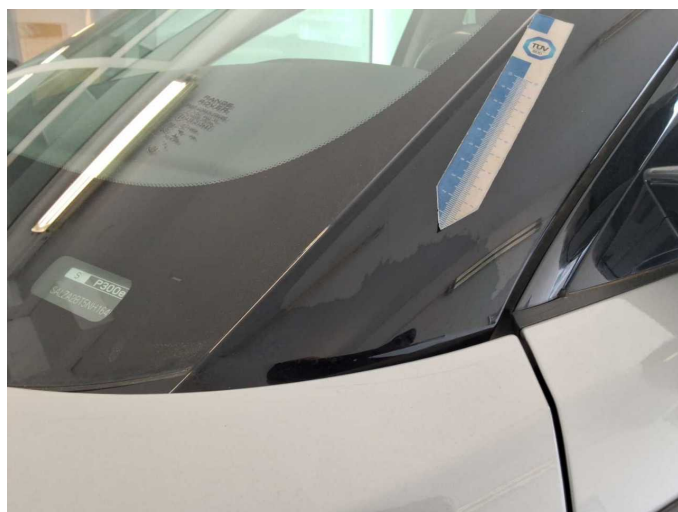
| Nr. | Bauteilgruppe | Beschreibung | Kosten (netto) | Minderwert |
|---|---|---|---|---|
| 9 | Verglasung | Frontscheibe (Blende linke Seite) - Lackmangel - erneuern | 120,00 € | 60,00 € |

**Beschädigung 9:** Verglasung: Frontscheibe (Blende linke Seite) - Lackmangel - erneuern

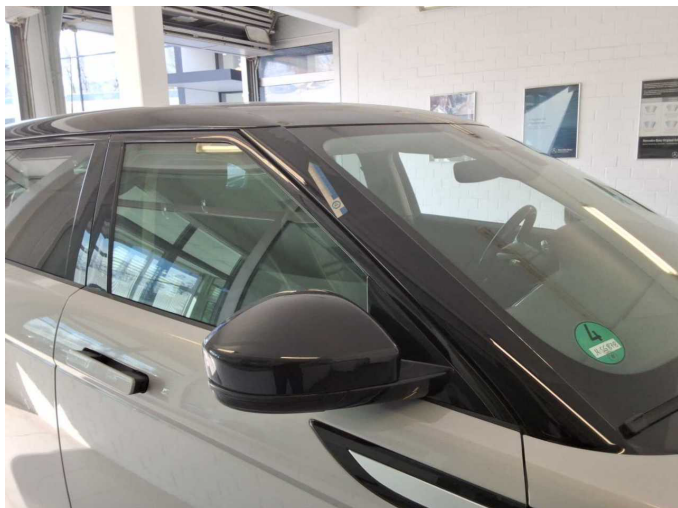
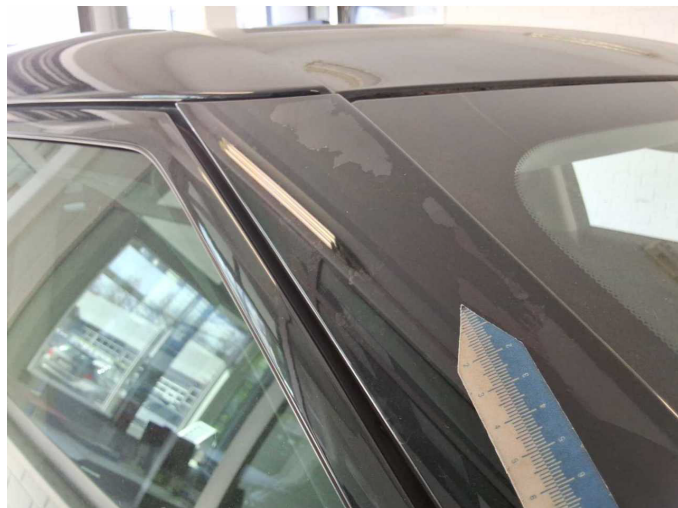
| Nr. | Bauteilgruppe | Beschreibung | Kosten (netto) | Minderwert |
|---|---|---|---|---|
| 10 | Verglasung | Frontscheibe (Blende rechte Seite) - Lackmangel - erneuern | 120,00 € | 60,00 € |

**Beschädigung 10:** Verglasung: Frontscheibe (Blende rechte Seite) - Lackmangel - erneuern

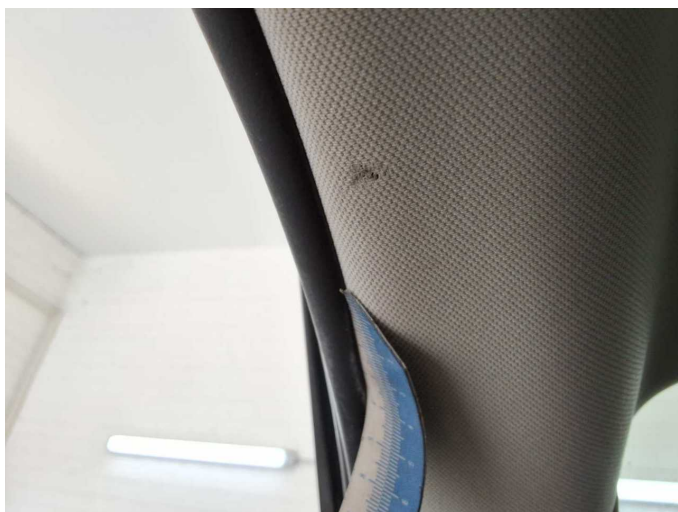
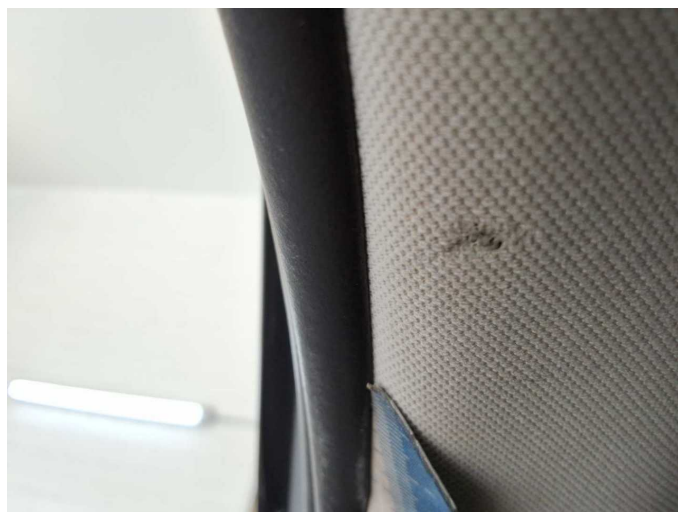
| Nr. | Bauteilgruppe | Beschreibung | Kosten (netto) | Minderwert |
|---|---|---|---|---|
| 11 | Verkleidungen/<br>Abdeckungen | Dachhimmel - beschädigt - Smart Repair | 120,00 € | 120,00 € |

**Beschädigung 11:** Verkleidungen/Abdeckungen: Dachhimmel - beschädigt - Smart Repair

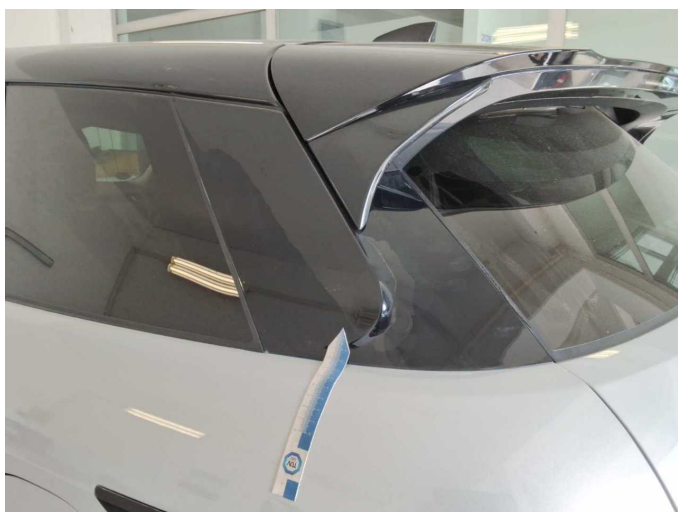
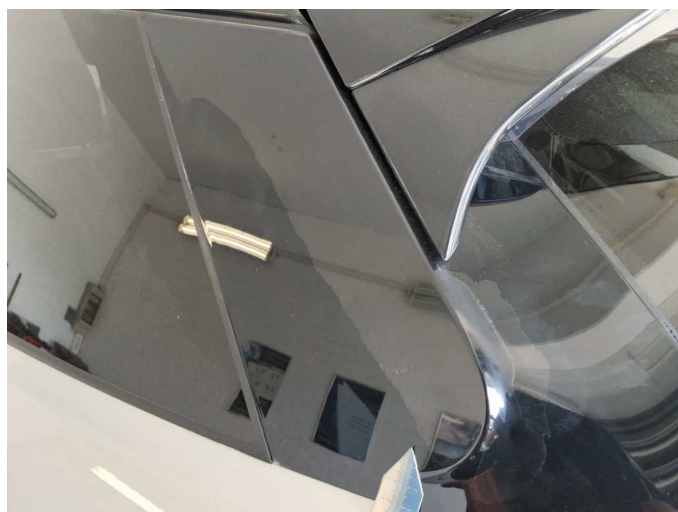
| Nr. | Bauteilgruppe | Beschreibung | Kosten (netto) | Minderwert |
|---|---|---|---|---|
| 12 | Verglasung | Seitenscheibe hinten links (Blende) - Lackmangel - erneuern | 160,00 € | 80,00 € |

**Beschädigung 12:** Verglasung: Seitenscheibe hinten links (Blende) - Lackmangel - erneuern

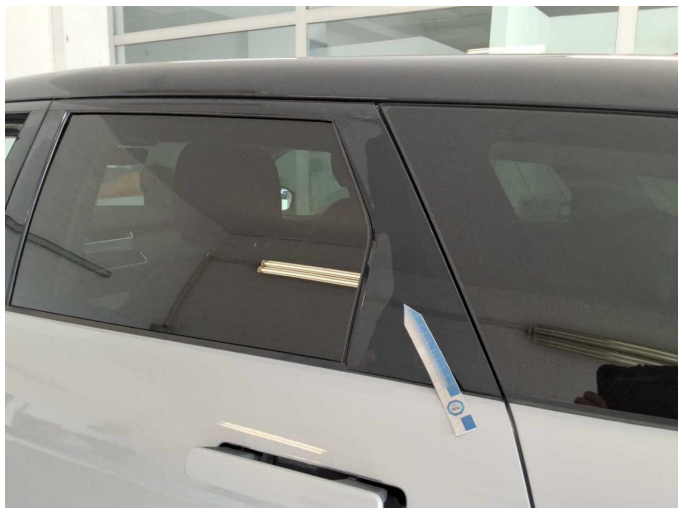
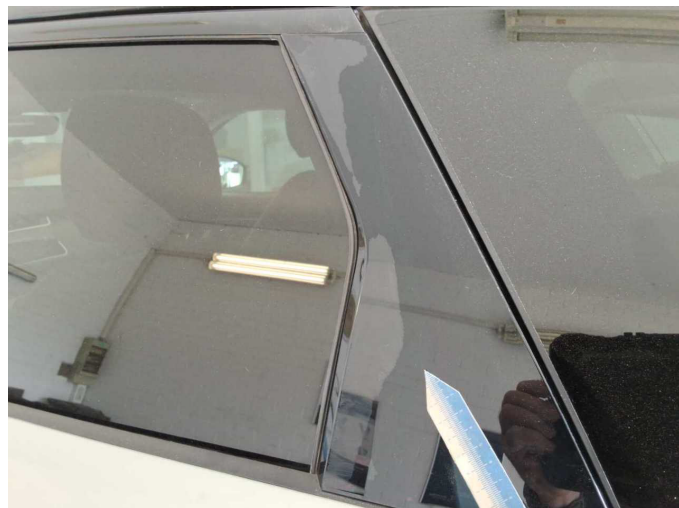
| Nr. | Bauteilgruppe | Beschreibung | Kosten (netto) | Minderwert |
|---|---|---|---|---|
| 13 | Verglasung | Türscheibe hinten links (Blende) - Lackmangel - erneuern | 160,00 € | 80,00 € |

**Beschädigung 13:** Verglasung: Türscheibe hinten links (Blende) - Lackmangel - erneuern

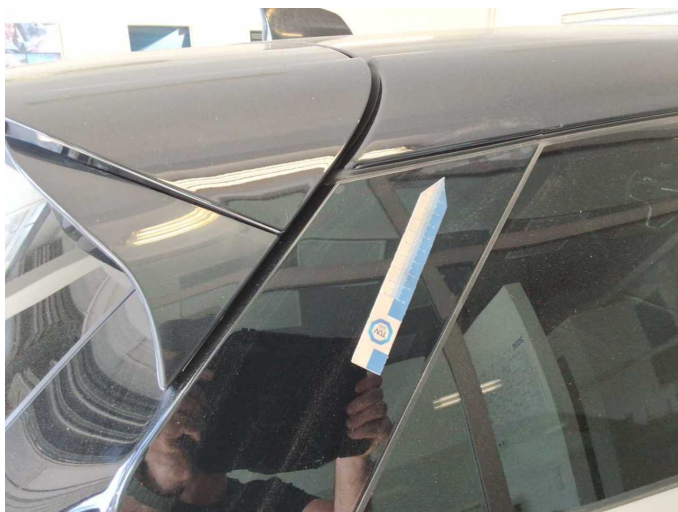
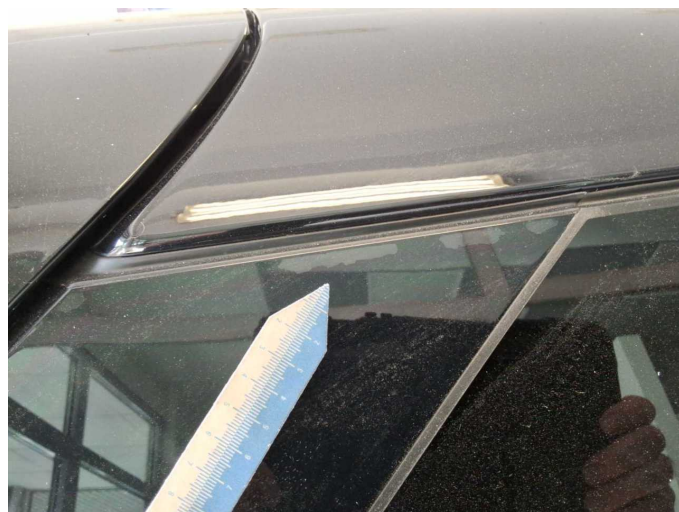
| Nr. | Bauteilgruppe | Beschreibung | Kosten (netto) | Minderwert |
|---|---|---|---|---|
| 14 | Verglasung | Seitenscheibe hinten rechts (Blende) - Lackmangel - erneuern | 160,00 € | 80,00 € |

**Beschädigung 14:** Verglasung: Seitenscheibe hinten rechts (Blende) - Lackmangel - erneuern

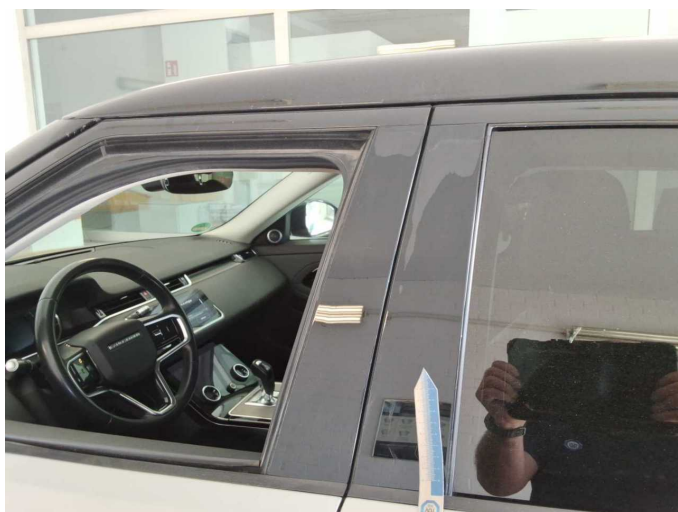
| Nr. | Bauteilgruppe | Beschreibung | Kosten (netto) | Minderwert |
|---|---|---|---|---|
| 15 | Verglasung | Türscheibe hinten links (Blende) - Lackmangel - erneuern | 160,00 € | 80,00 € |

**Beschädigung 15:** Verglasung: Türscheibe hinten links (Blende) - Lackmangel - erneuern

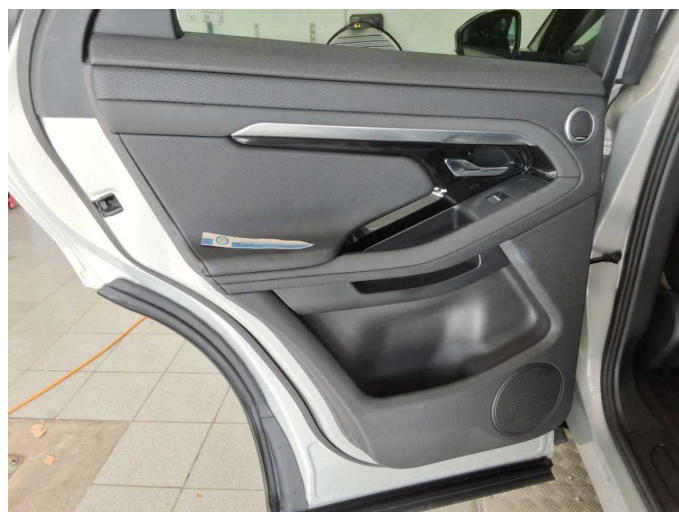
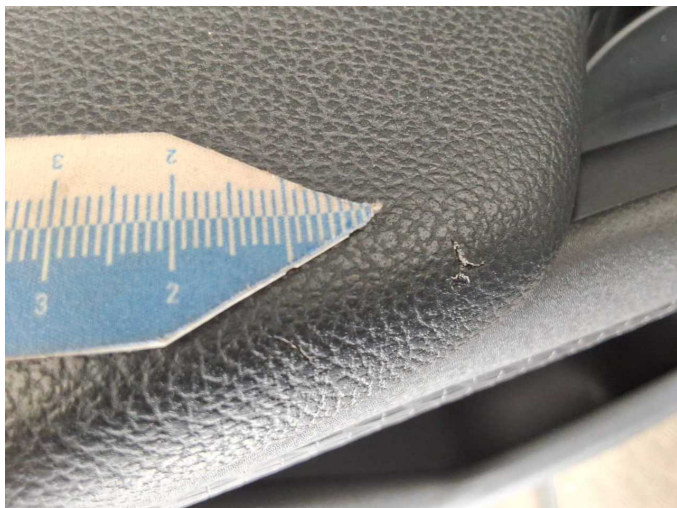
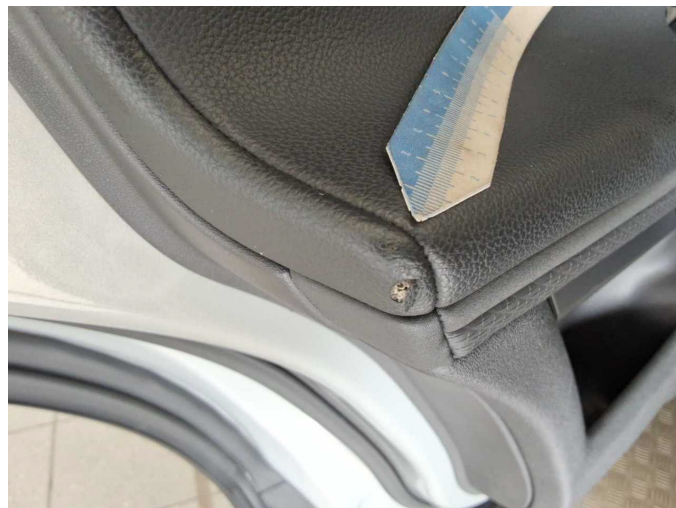
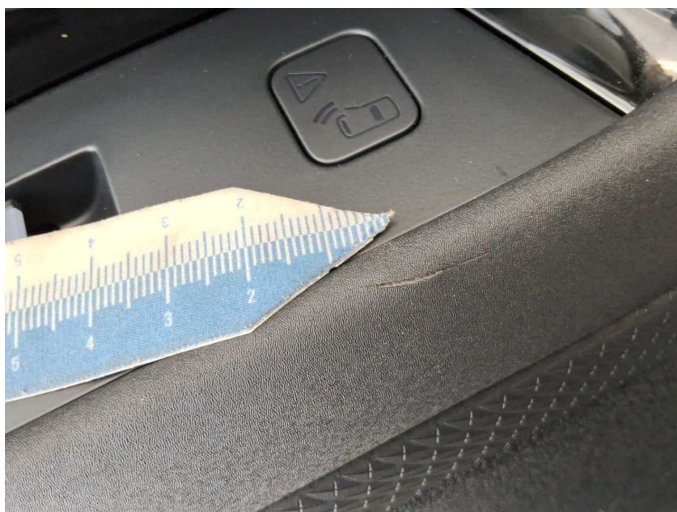
| Nr. | Bauteilgruppe | Beschreibung | Kosten (netto) | Minderwert |
|---|---|---|---|---|
| 16 | Verkleidungen/<br>Abdeckungen | Türverkleidung hinten links - beschädigt - erneuern | 190,00 € | 190,00 € |

**Beschädigung 16:** Verkleidungen/Abdeckungen: Türverkleidung hinten links - beschädigt - erneuern

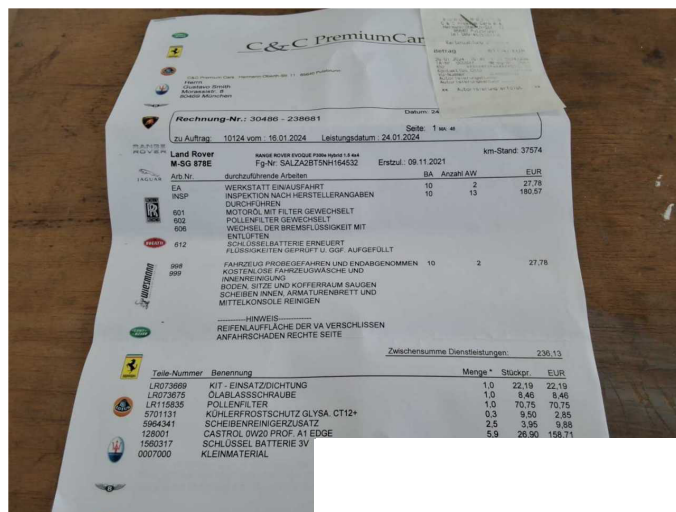
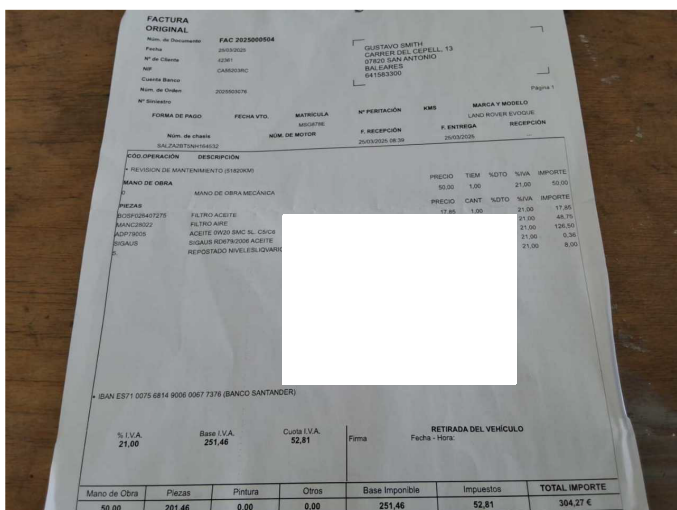
| Nr. | Bauteilgruppe | Beschreibung | Kosten (netto) | Minderwert |
|---|---|---|---|---|
| 18 | Sonstiges | Inspektion/Wartung - unvollständig - Wertminderung | 1.800,00 € | 1.800,00 € |

**Beschädigung 18:** Sonstiges: I Wertminderung

**Beschädigung 18:** Sonstiges: Inspektion/Wartung - unvollständig - Wertminderung

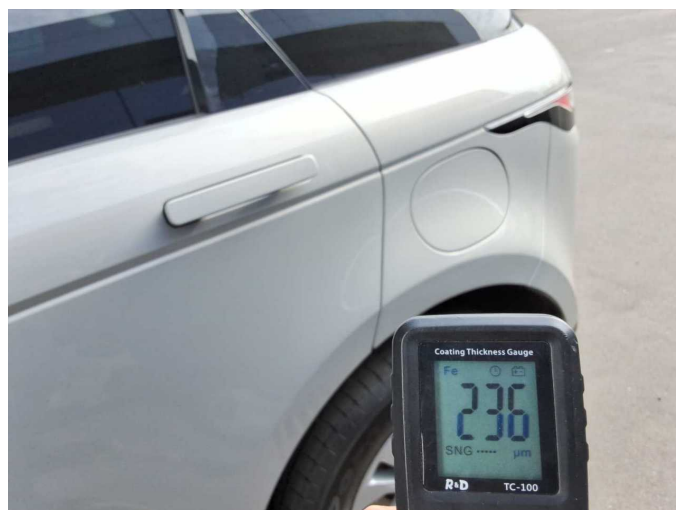
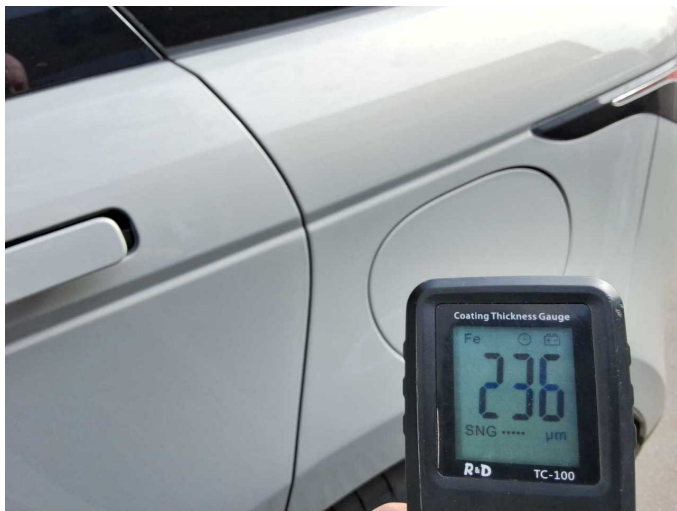
| Nr. | Nachlackierung | Wertminderung |
|---|---|---|
| 1 | Seitenwand links, fachgerecht ausgeführt, Reparaturrechnung nicht vorhanden | keine Angabe |

| Seitenwand links | 236 µm | Seitenwand rechts | 157 µm |

**Nachlackierung 1:** Seitenwand links
