## Verkaufsbericht

| Besichtigungsdatum | 27.07.2026 |

| <b>Fahrzeugident.-Nr.</b> | <b>WF01XXTTG1LL42775</b> | | |
| <b>Typ / Verkaufsbez.</b> | Transit Custom 2.0 TDCi 320 L1 Trend | <b>Laufleistung abgelesen</b> | 94.628 km |

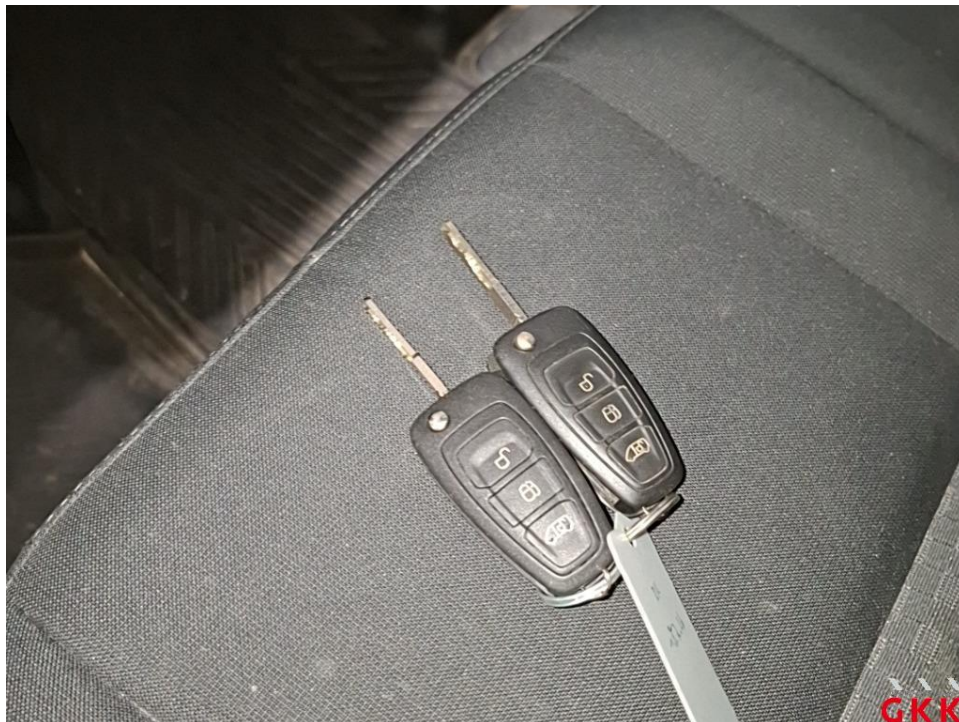
Bild 14 Inspektion groß, Transporter, kein gültiger Nachweis vorhanden, durchführen

| <b>Front</b> (Angaben ohne MwSt.) | Reparaturkosten | MW |
|---|---|---|
| Inspektion groß Transporter, kein gültiger Nachweis vorhanden, durchführen (Bild 14, Bild 15) | 866,48 € | 866,48 € |

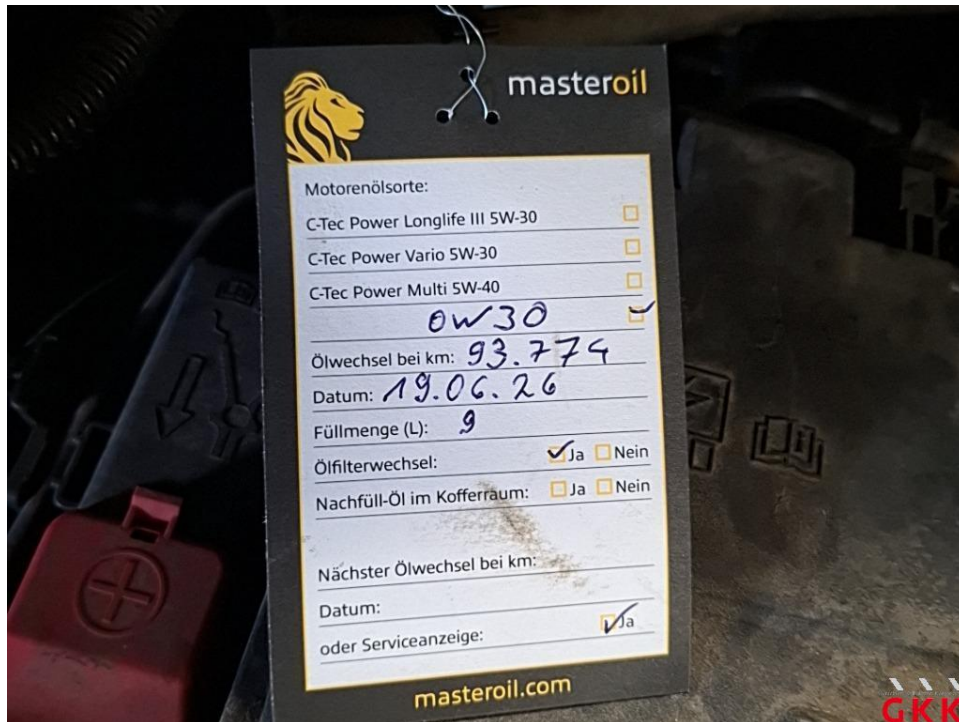
Bild 15 Inspektion groß, Transporter, kein gültiger Nachweis vorhanden, durchführen

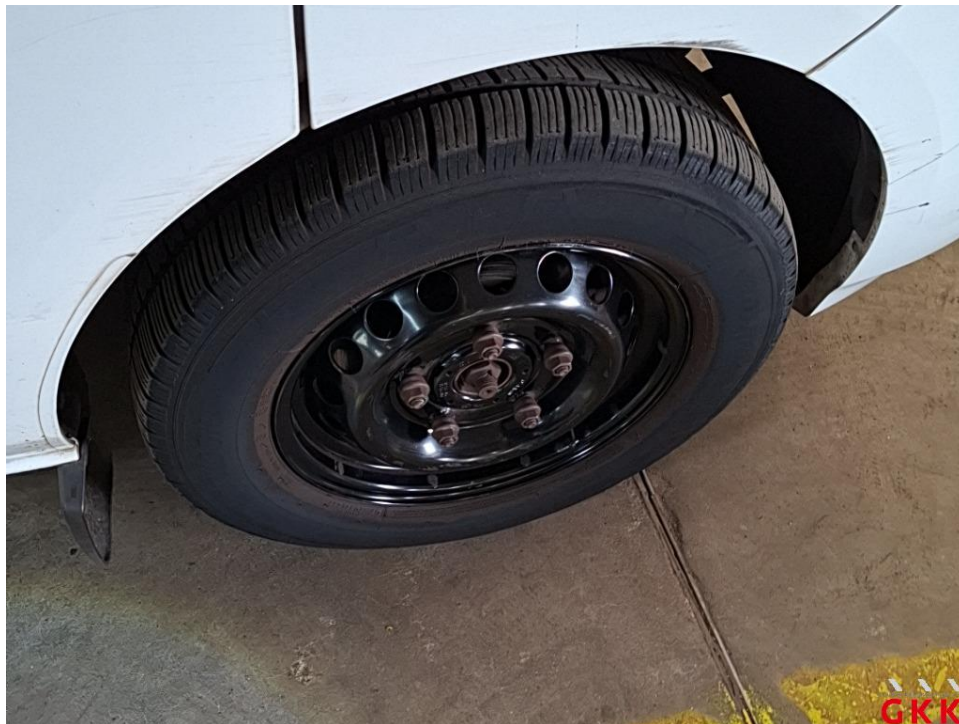
Bild 16 Radkappe(n), vorne rechts, fehlt, ersetzen

| <b>Front</b> (Angaben ohne MwSt.) | Reparaturkosten | MW |
|---|---|---|
| Radkappe(n) vorne rechts, fehlt, ersetzen (Bild 16) | 41,15 € | 41,15 € |

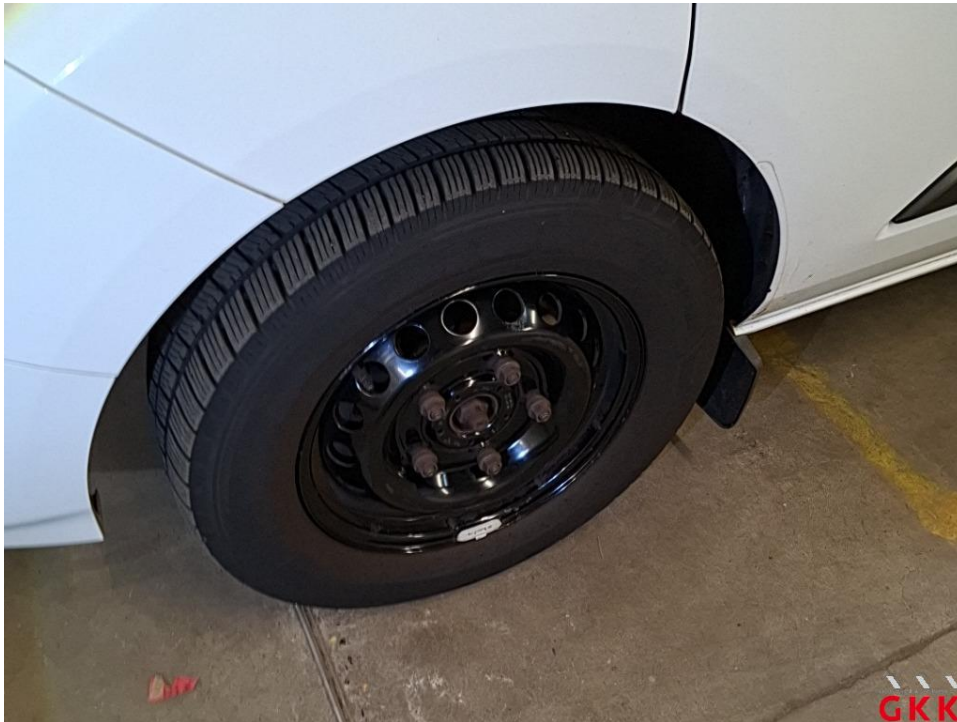
Bild 17 Radkappe(n), vorne links, fehlt, ersetzen

| <b>Front</b> (Angaben ohne MwSt.) | Reparaturkosten | MW |
|---|---|---|
| Radkappe(n) vorne links, fehlt, ersetzen (Bild 17) | 41,15 € | 41,15 € |

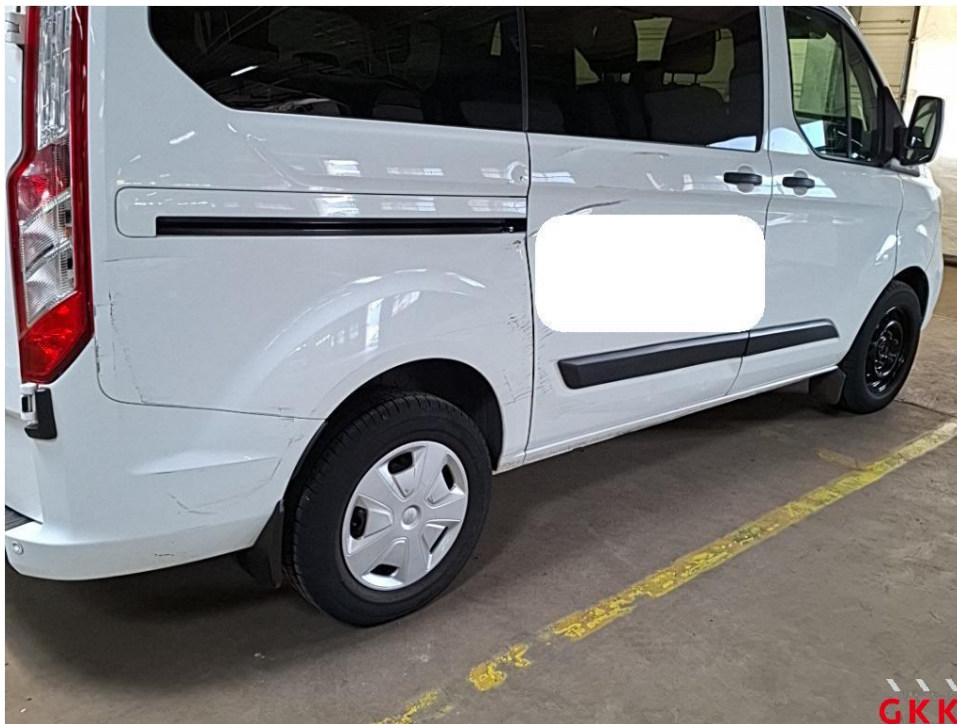
Bild 18 Fahrzeug, Seite rechts, Unfallschaden, Unfallschaden beheben

| <b>Front</b> (Angaben ohne MwSt.) | Reparaturkosten | MW |
|---|---|---|
| Fahrzeug Seite rechts, Unfallschaden, Unfallschaden beheben (Bild 18, Bild 19, Bild 20, Bild 21, Bild 22, Bild 23) | 11760,28 € | 11760,28 € |

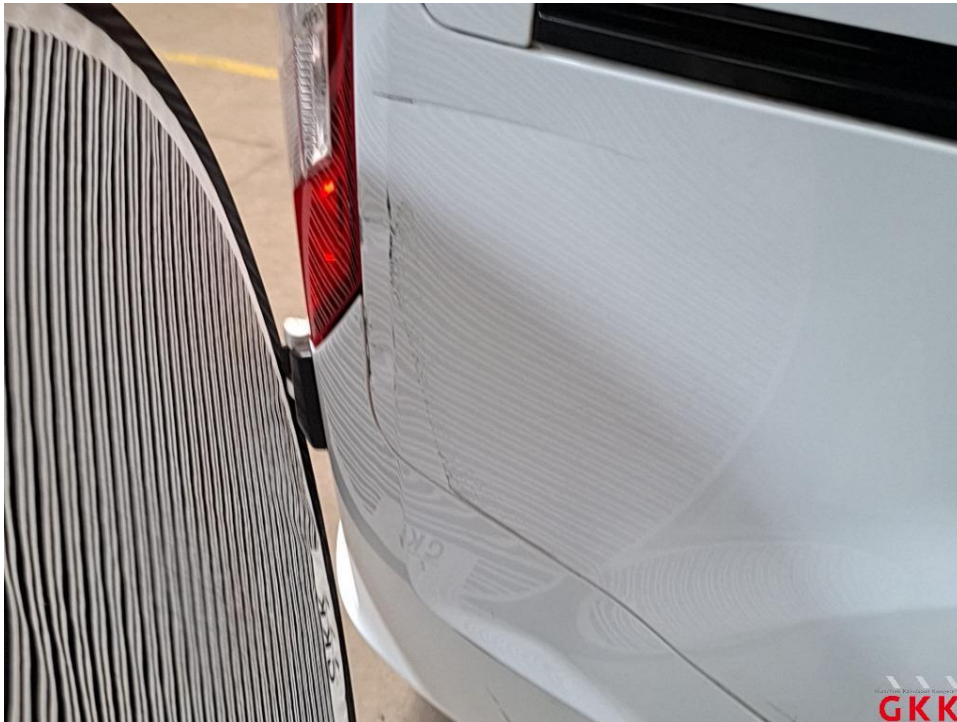
Bild 19 Fahrzeug, Seite rechts, Unfallschaden, Unfallschaden beheben

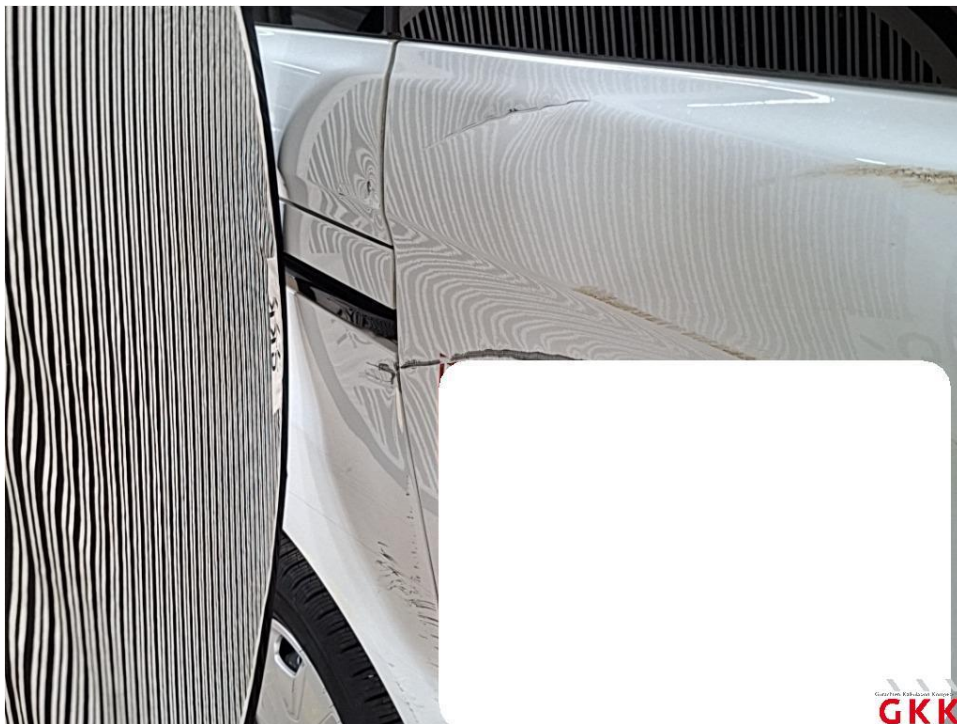
Bild 20 Fahrzeug, Seite rechts, Unfallschaden, Unfallschaden beheben

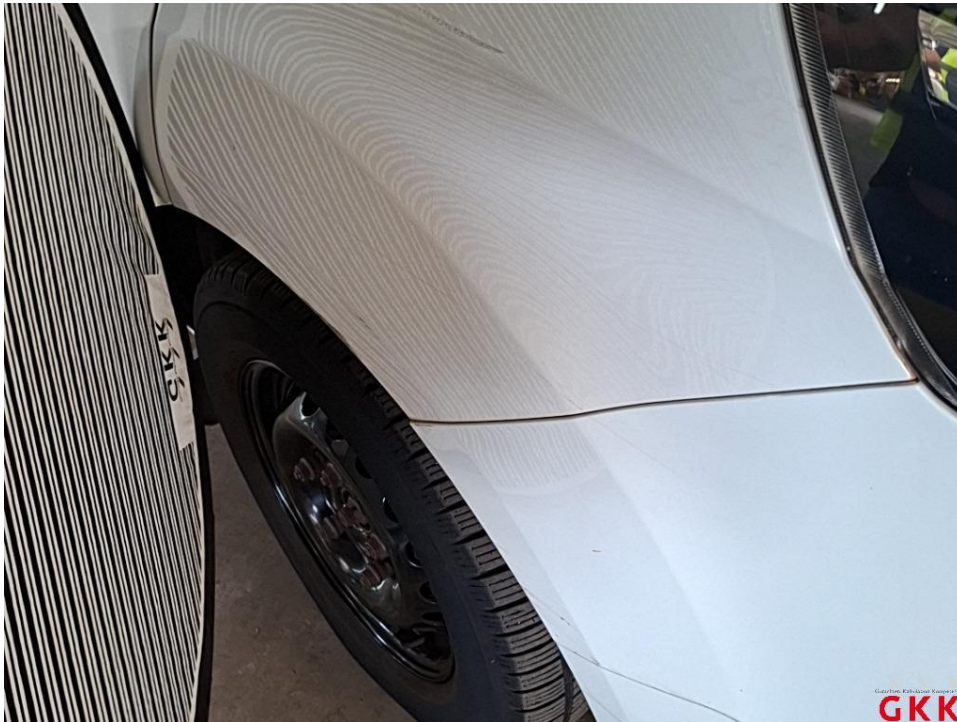
Bild 21 Fahrzeug, Seite rechts, Unfallschaden, Unfallschaden beheben

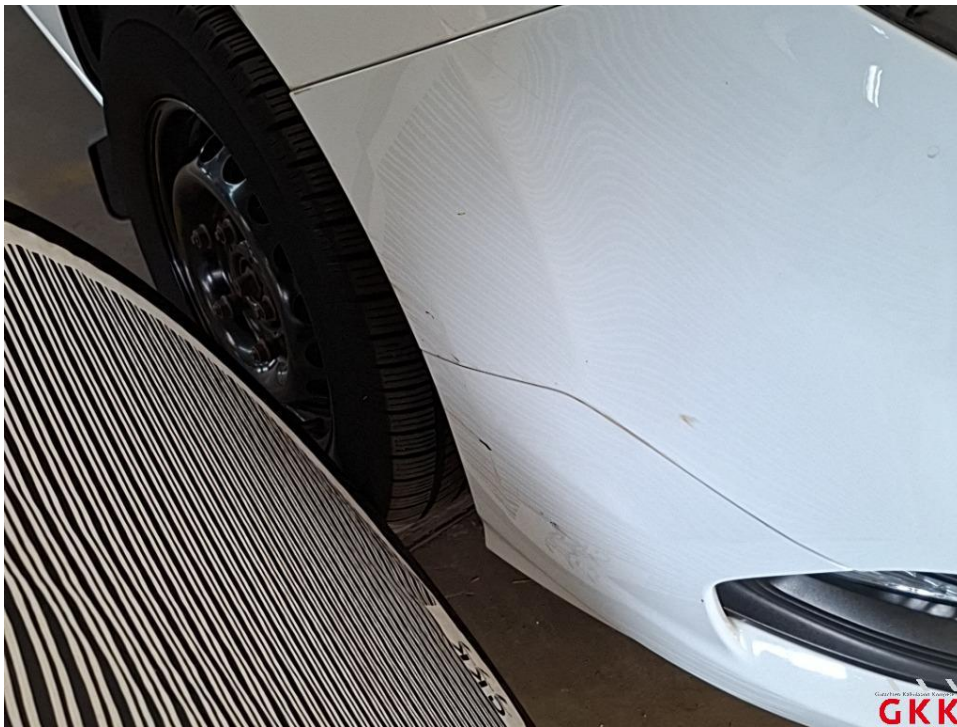
Bild 22 Fahrzeug, Seite rechts, Unfallschaden, Unfallschaden beheben

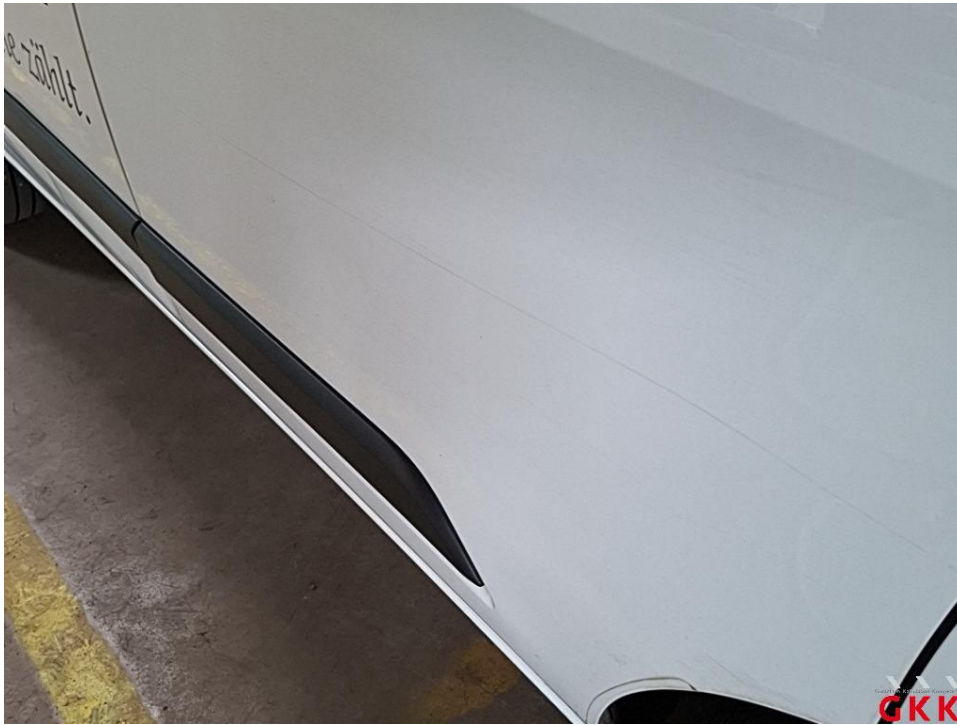
Bild 23 Fahrzeug, Seite rechts, Unfallschaden, Unfallschaden beheben

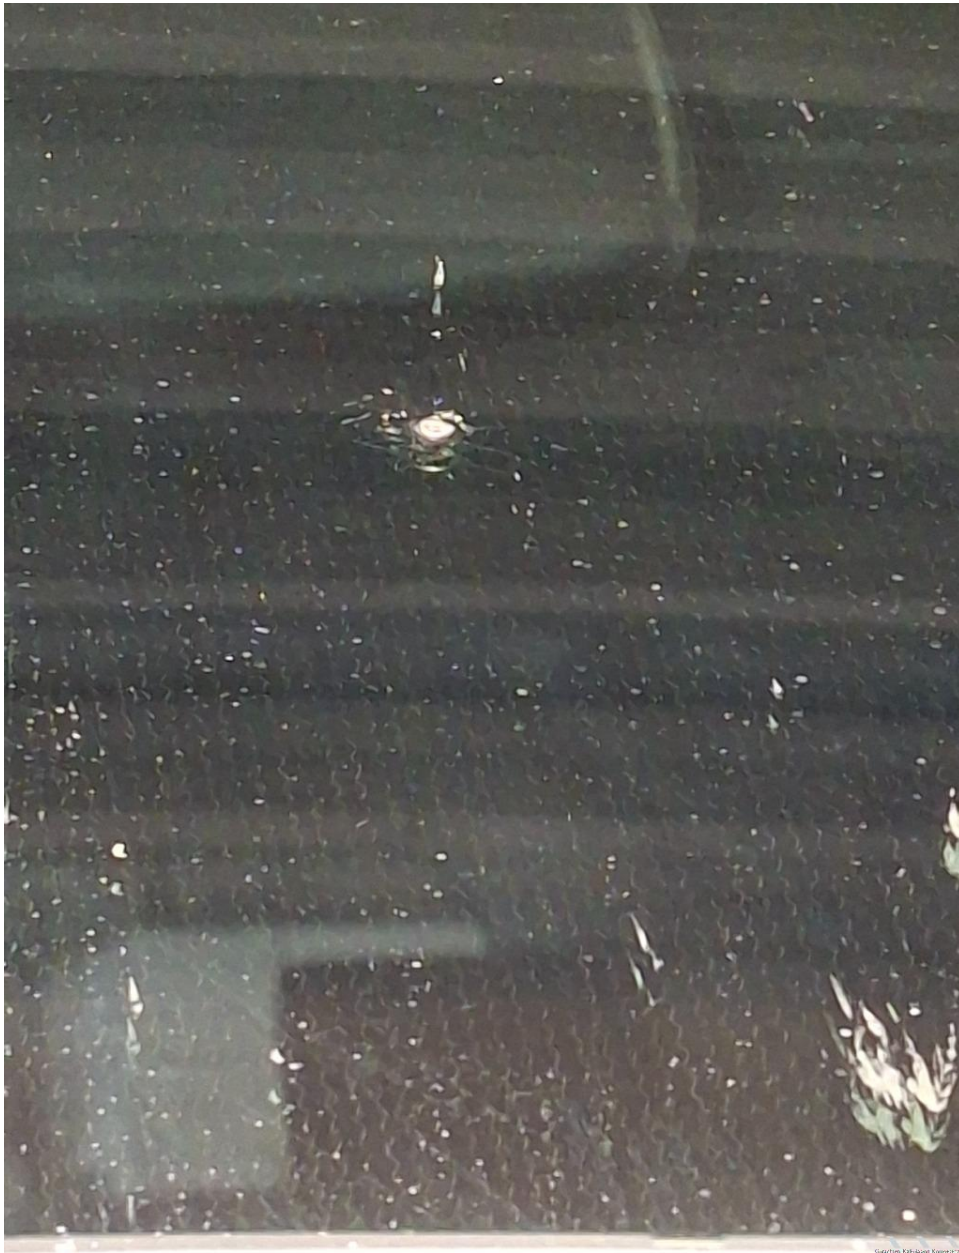
Bild 24 Frontscheibe, beheizt, Steinschlag mit Rissbildung, ersetzen

| <b>Front</b> (Angaben ohne MwSt.) | Reparaturkosten | MW |
|---|---|---|
| Frontscheibe beheizt, Steinschlag mit Rissbildung, ersetzen (Bild 24, Bild 25) | 1228,81 € | 1228,81 € |

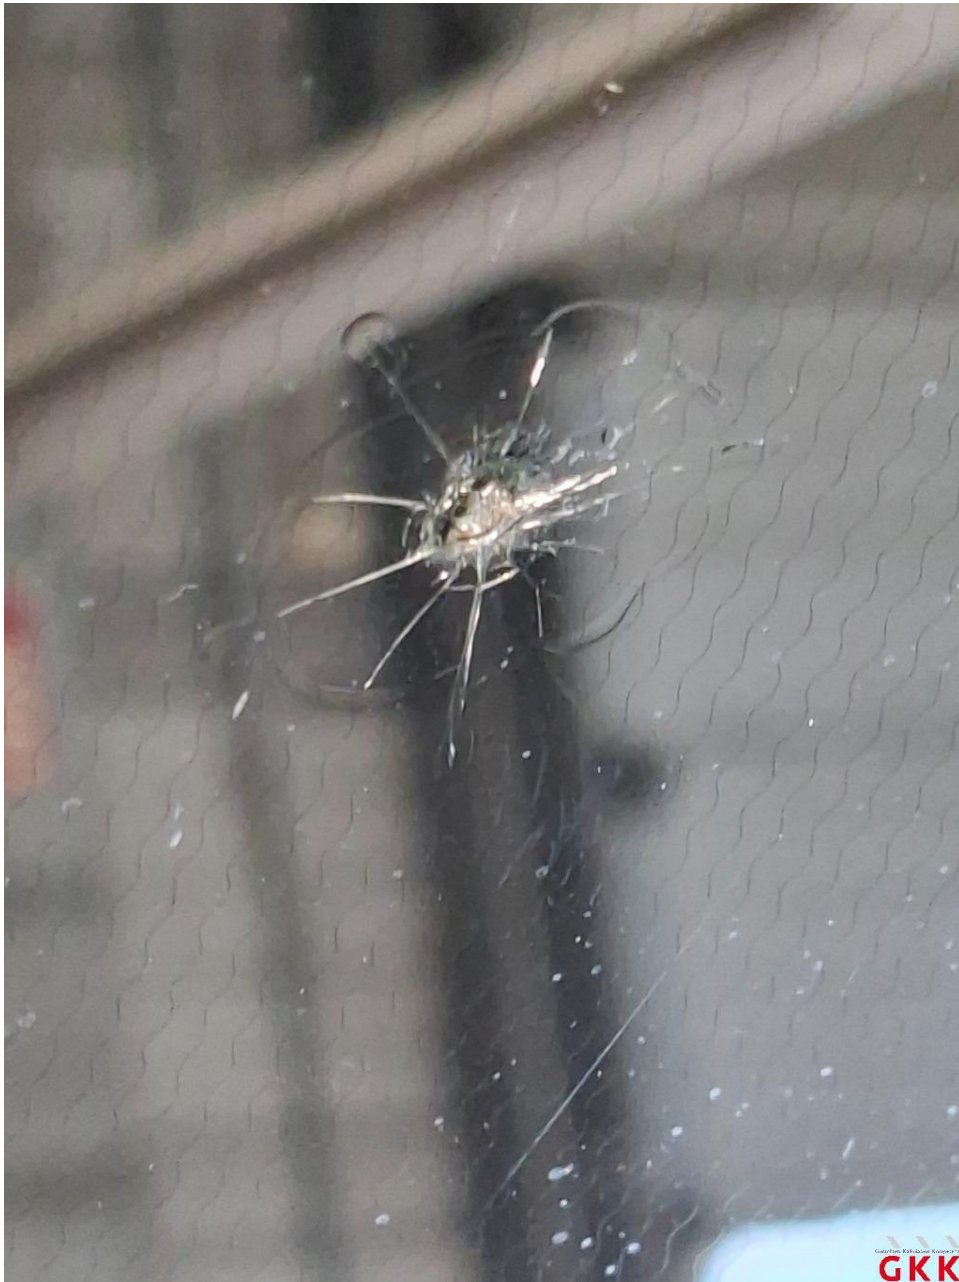
Bild 25 Frontscheibe, beheizt, Steinschlag mit Rissbildung, ersetzen

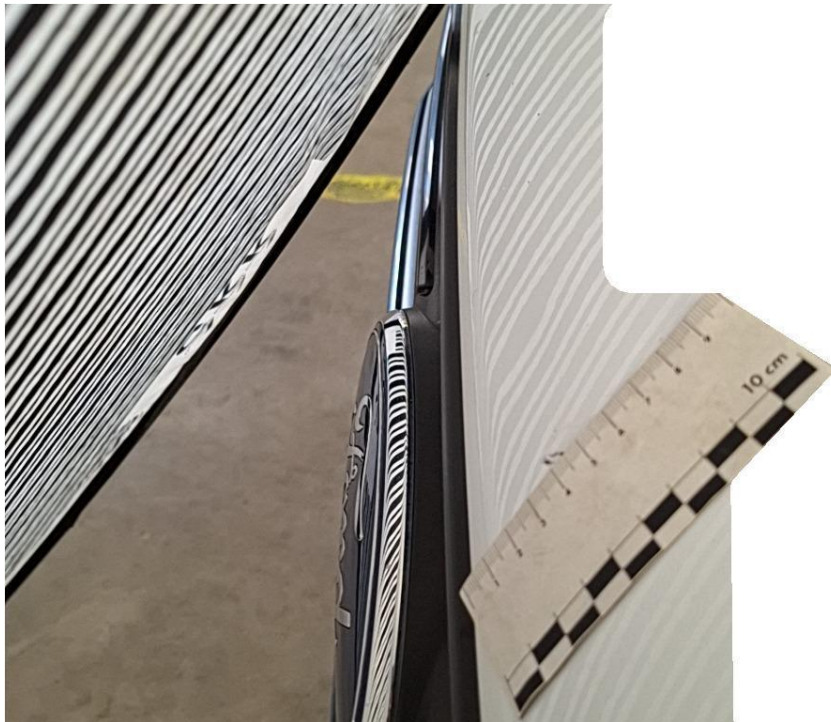
Bild 26 Motorhaube, beschädigt, instand setzen - lackieren

| <b>Front</b> (Angaben ohne MwSt.) | Reparaturkosten | MW |
|---|---|---|
| Motorhaube, beschädigt, instand setzen - lackieren (Bild 26, Bild 27, Bild 28) | 650,75 € | 405,13 € |

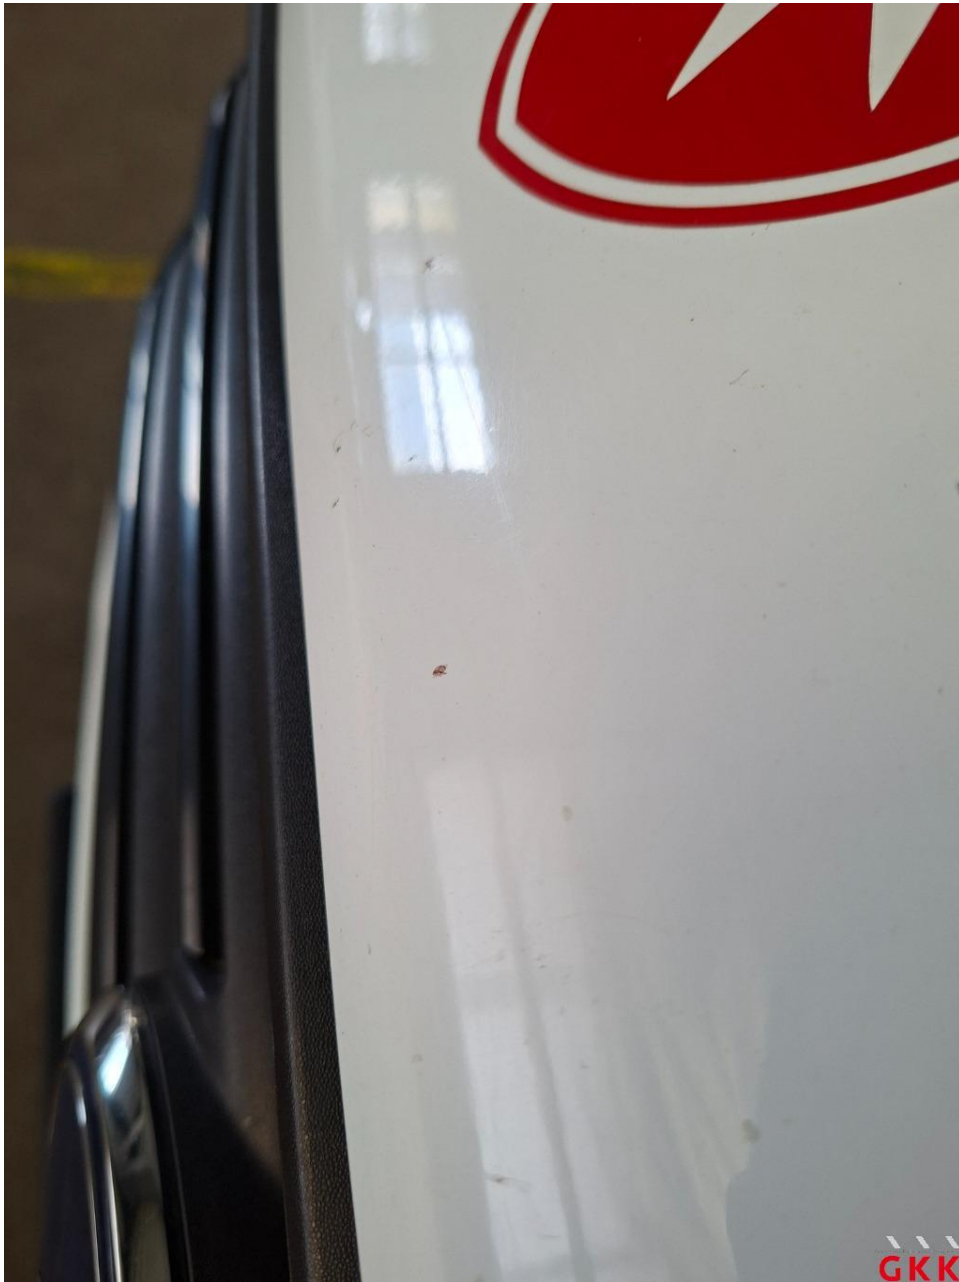
Bild 27 Motorhaube, beschädigt, instand setzen - lackieren

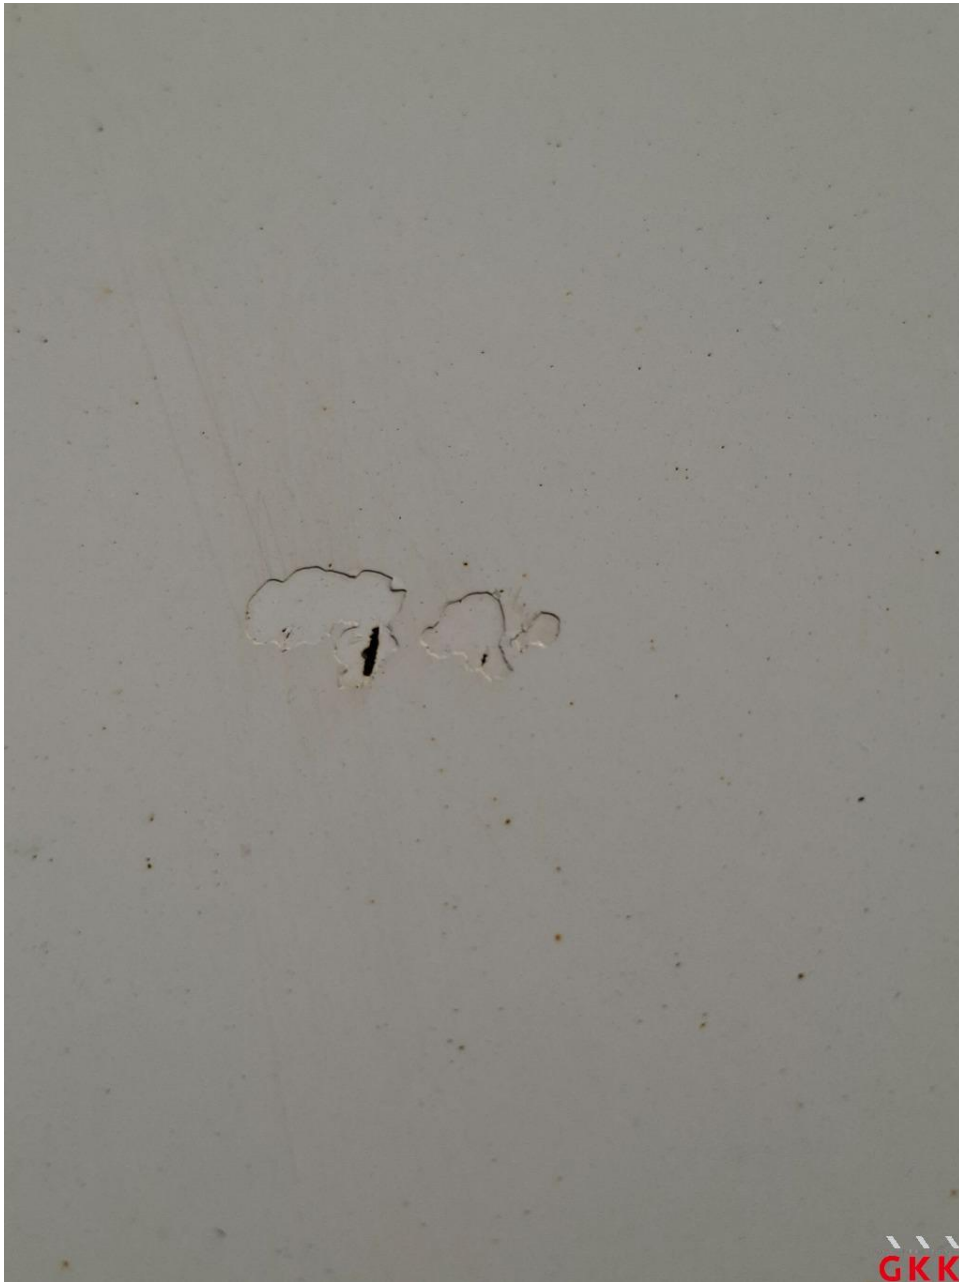
Bild 28 Motorhaube, beschädigt, instand setzen - lackieren

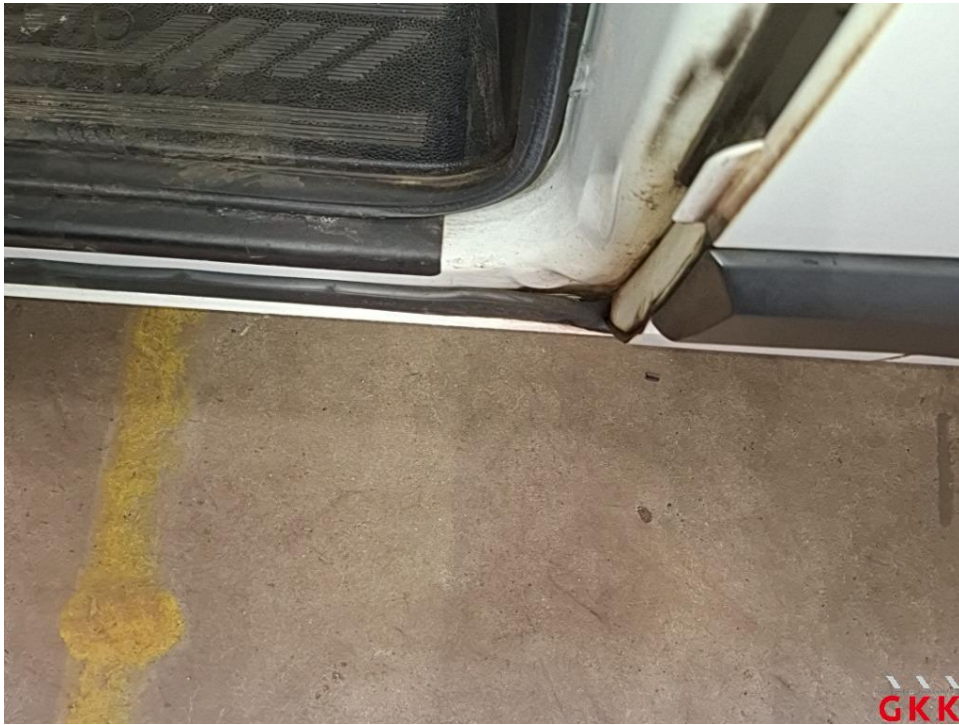
Bild 29 Tür vorne links, Dichtung -Einstieg-, beschädigt, ersetzen

| <b>Front</b> (Angaben ohne MwSt.) | Reparaturkosten | MW |
|---|---|---|
| Tür vorne links Dichtung -Einstieg-, beschädigt, ersetzen (Bild 29, Bild 30) | 178,80 € | 89,40 € |

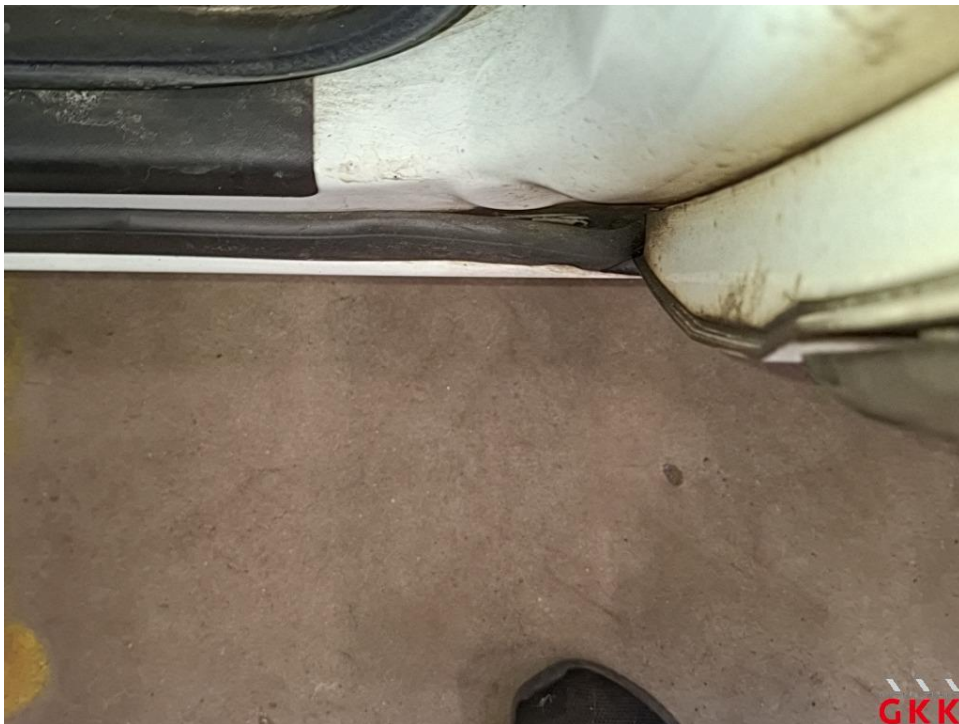
Bild 30 Tür vorne links, Dichtung -Einstieg-, beschädigt, ersetzen

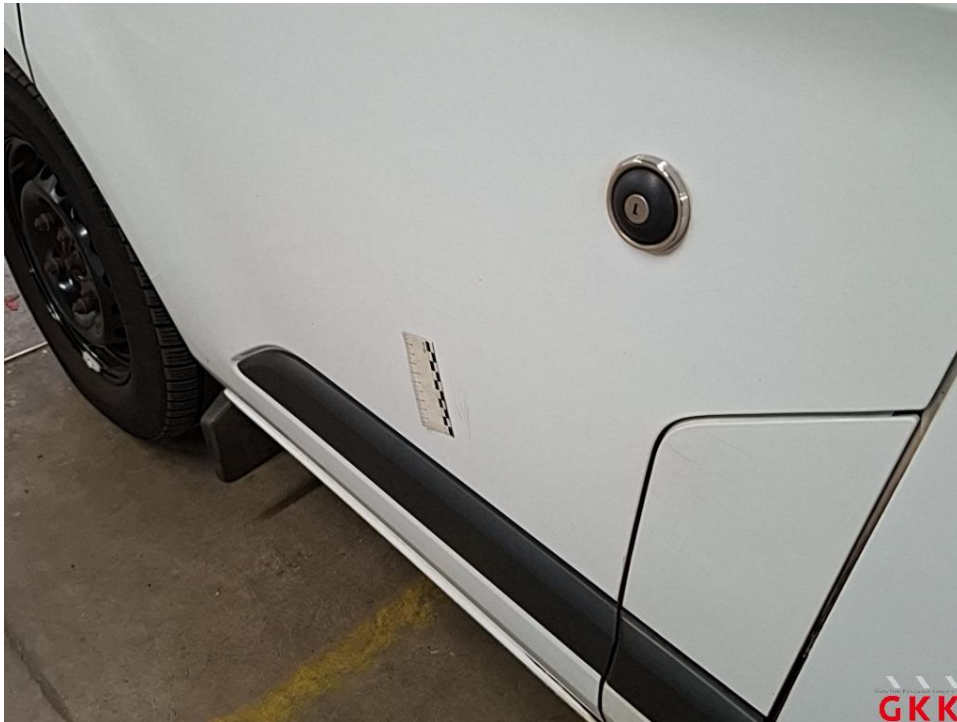
Bild 31 Tür vorne links, verkratzt, lackieren

| <b>Front</b> (Angaben ohne MwSt.) | Reparaturkosten | MW |
|---|---|---|
| Tür vorne links, verkratzt, lackieren (Bild 31, Bild 32) | 782,28 € | 391,14 € |

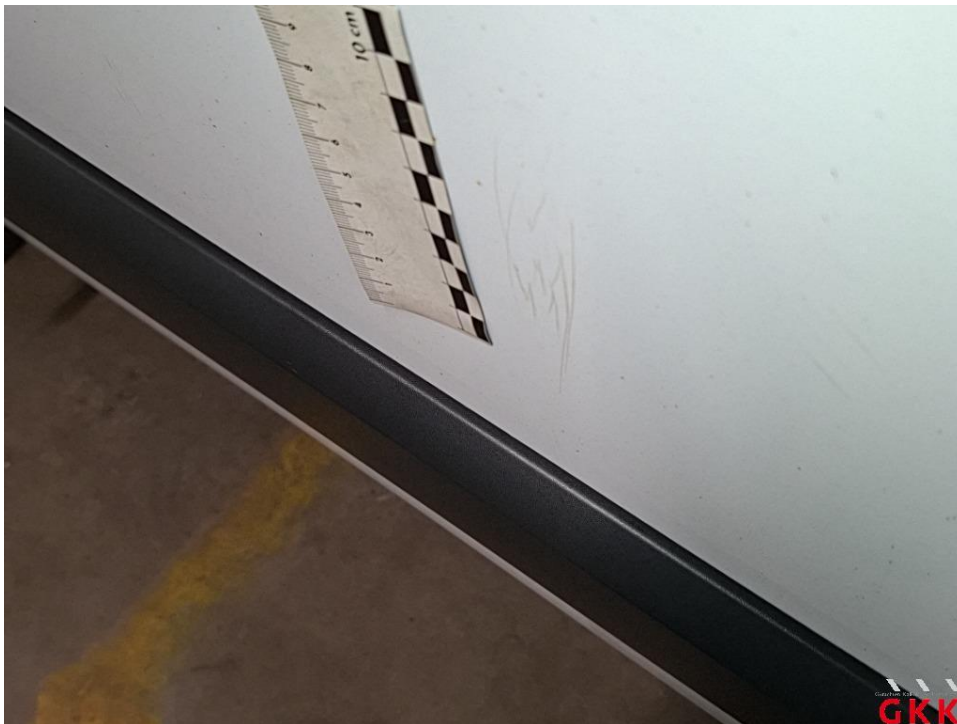
Bild 32 Tür vorne links, verkratzt, lackieren

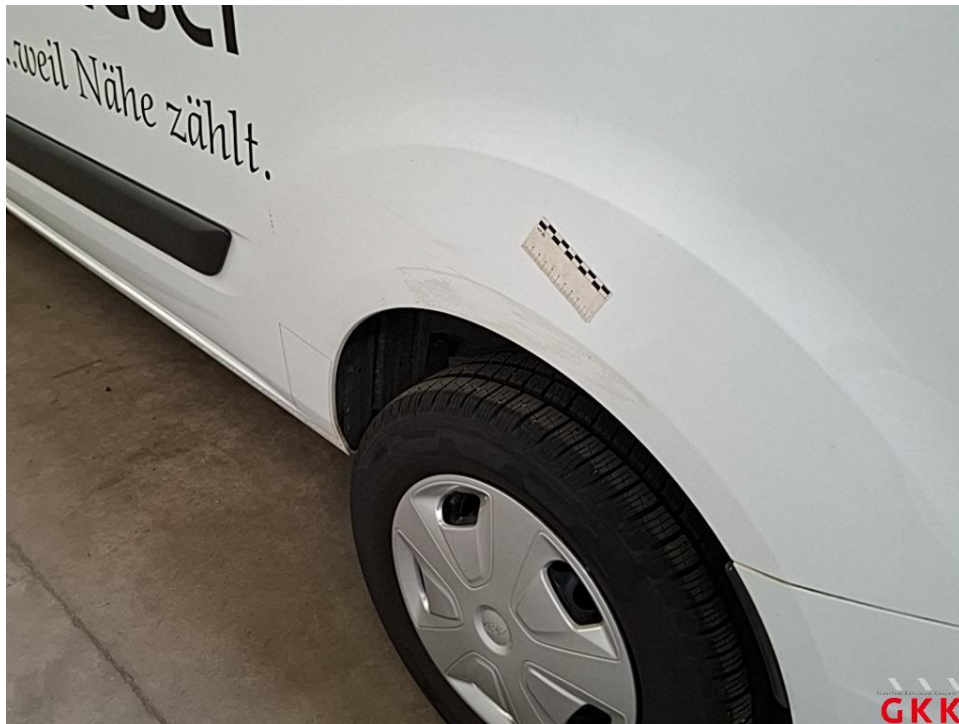
Bild 33 Seitenwand links, beschädigt, instand setzen - lackieren

| <b>Front</b> (Angaben ohne MwSt.) | Reparaturkosten | MW |
|---|---|---|
| Seitenwand links, beschädigt, instand setzen - lackieren (Bild 33, Bild 34, Bild 35) | 1472,14 € | 895,59 € |

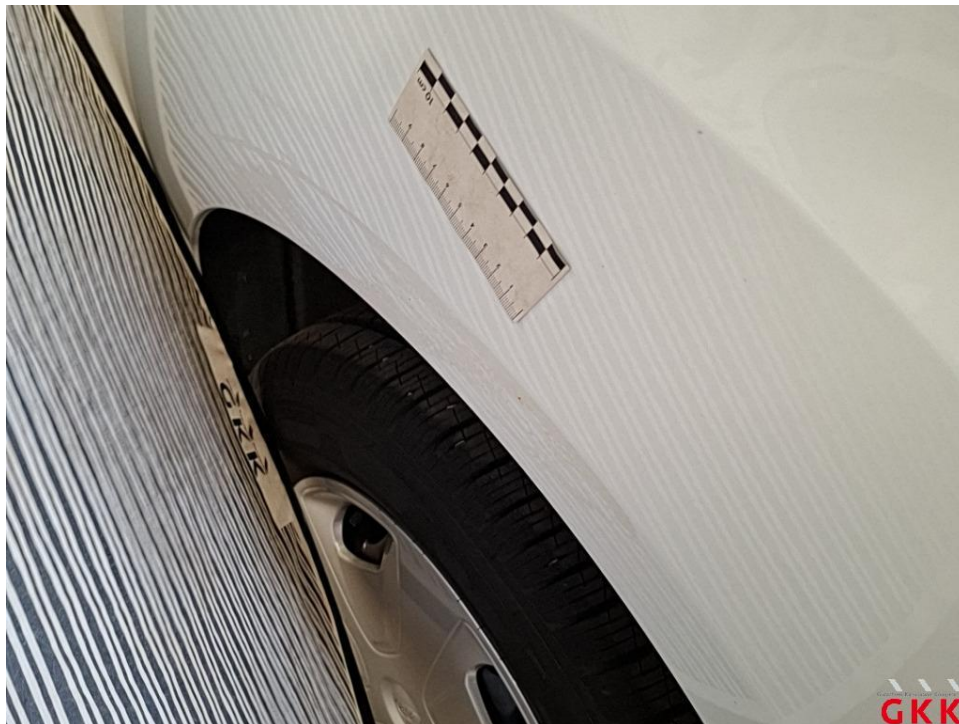
Bild 34 Seitenwand links, beschädigt, instand setzen - lackieren

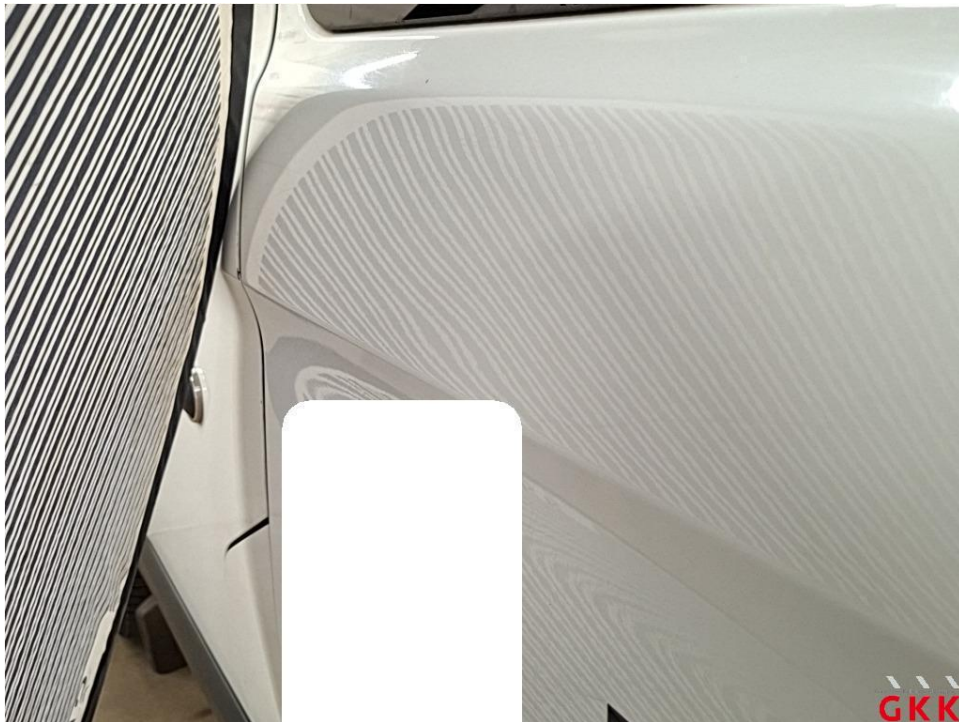
Bild 35 Seitenwand links, beschädigt, instand setzen - lackieren

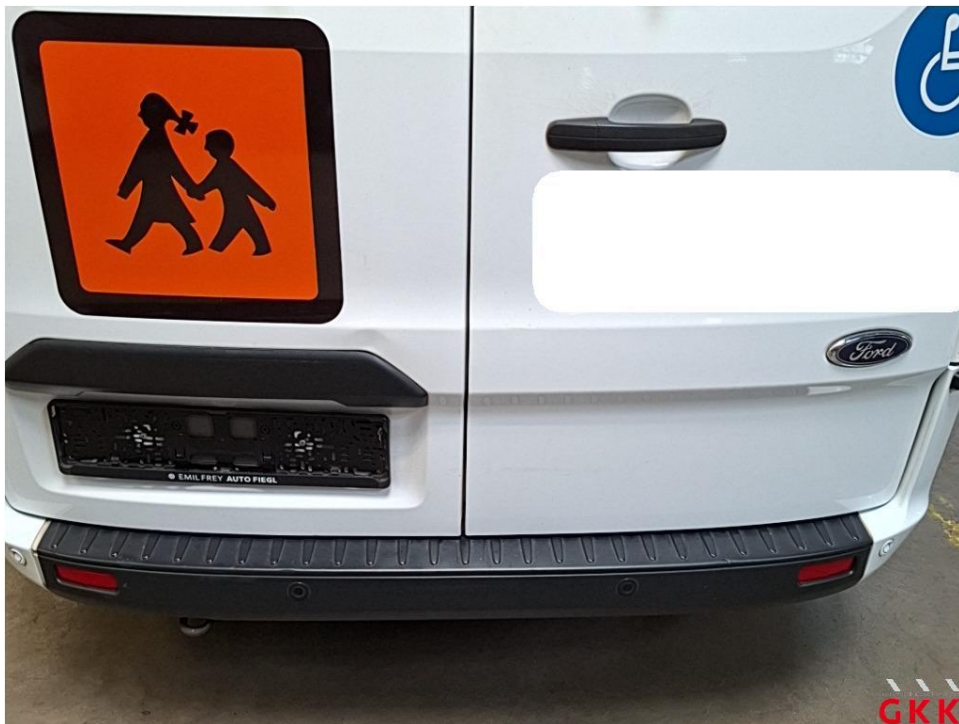
Bild 36 Fahrzeug, Heck, Unfallschaden, Unfallschaden beheben

| <b>Front</b> (Angaben ohne MwSt.) | Reparaturkosten | MW |
|---|---|---|
| Fahrzeug Heck, Unfallschaden, Unfallschaden beheben (Bild 36, Bild 37, Bild 38, Bild 39, Bild 40) | 4009,38 € | 4009,38 € |

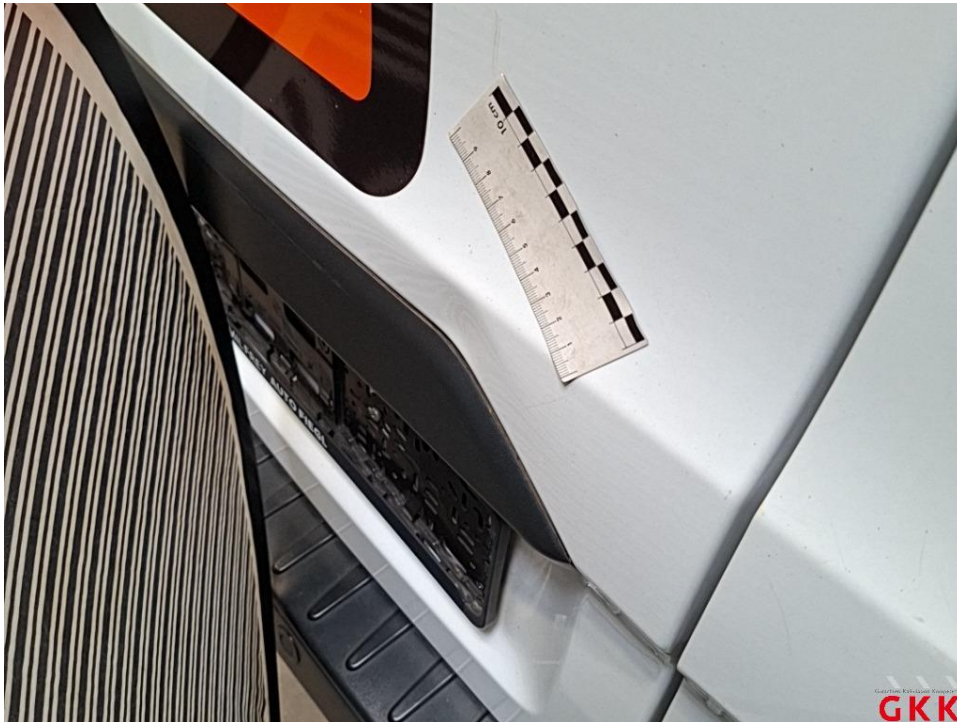
Bild 37 Fahrzeug, Heck, Unfallschaden, Unfallschaden beheben

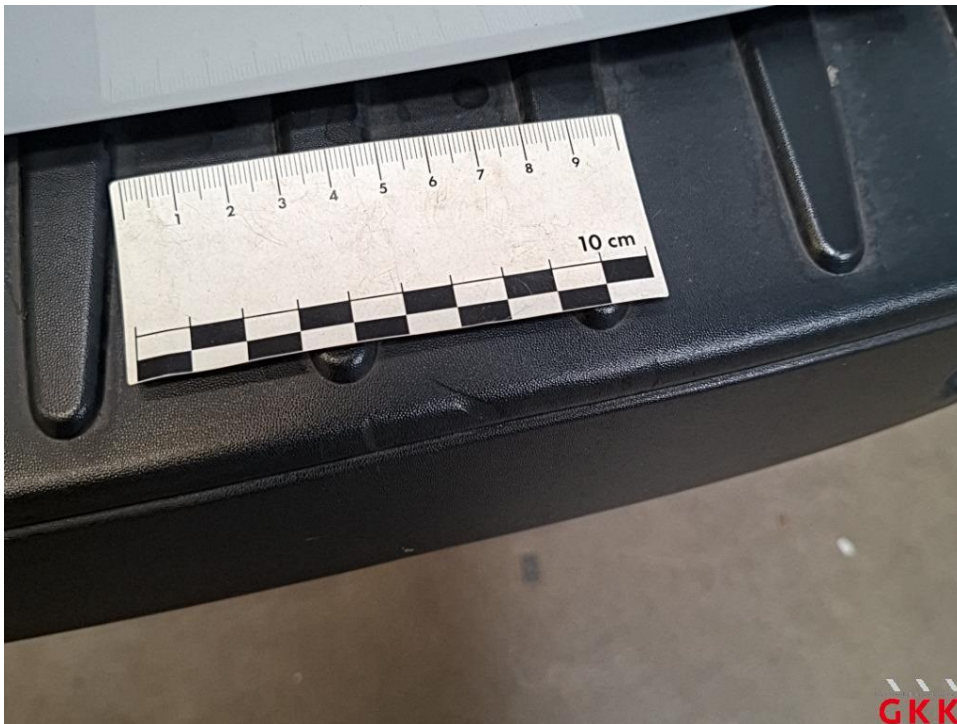
Bild 38 Fahrzeug, Heck, Unfallschaden, Unfallschaden beheben

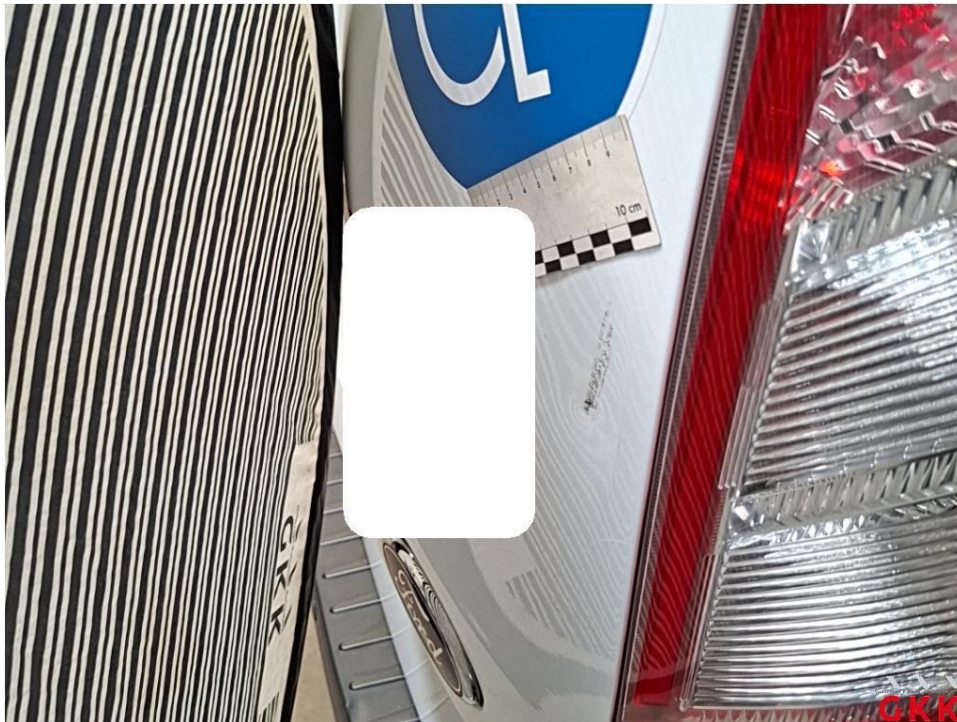
Bild 39 Fahrzeug, Heck, Unfallschaden, Unfallschaden beheben

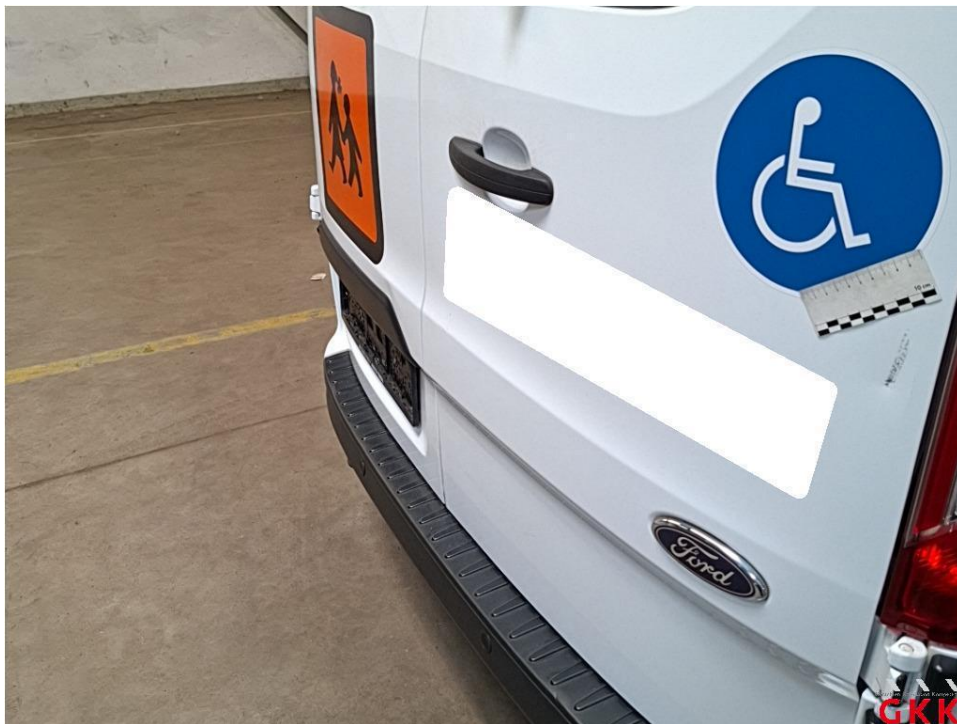
Bild 40 Fahrzeug, Heck, Unfallschaden, Unfallschaden beheben

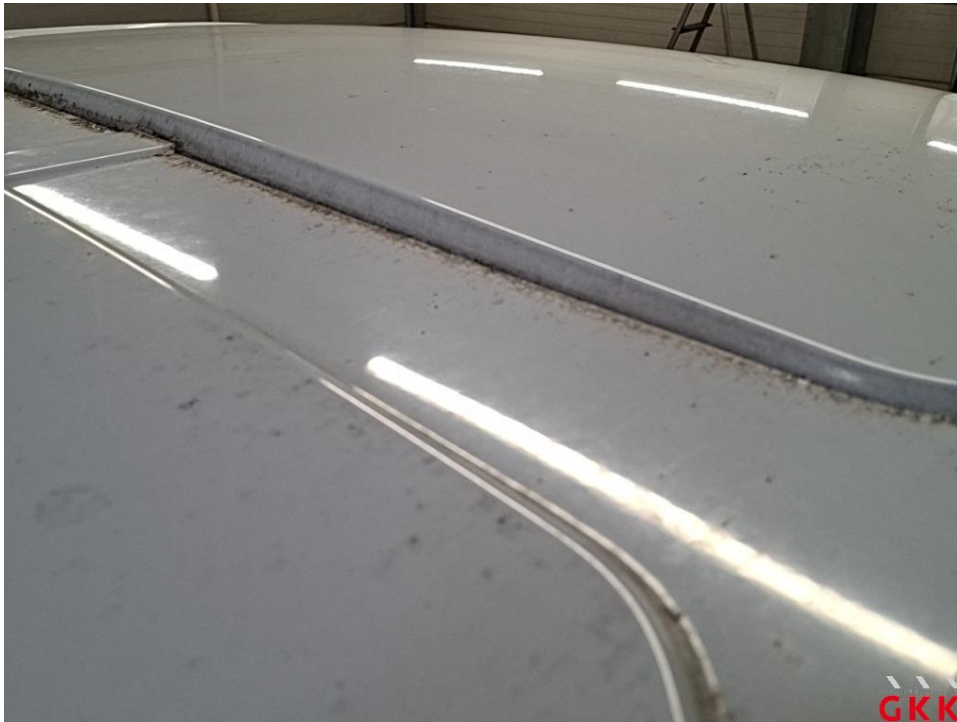
Bild 41 Fahrzeug, außen, Lackierung verwittert / matt, aufbereiten

| <b>Front</b> (Angaben ohne MwSt.) | Reparaturkosten | MW |
|---|---|---|
| Fahrzeug außen, Lackierung verwittert / matt, aufbereiten (Bild 41, Bild 42) | 319,04 € | 319,04 € |

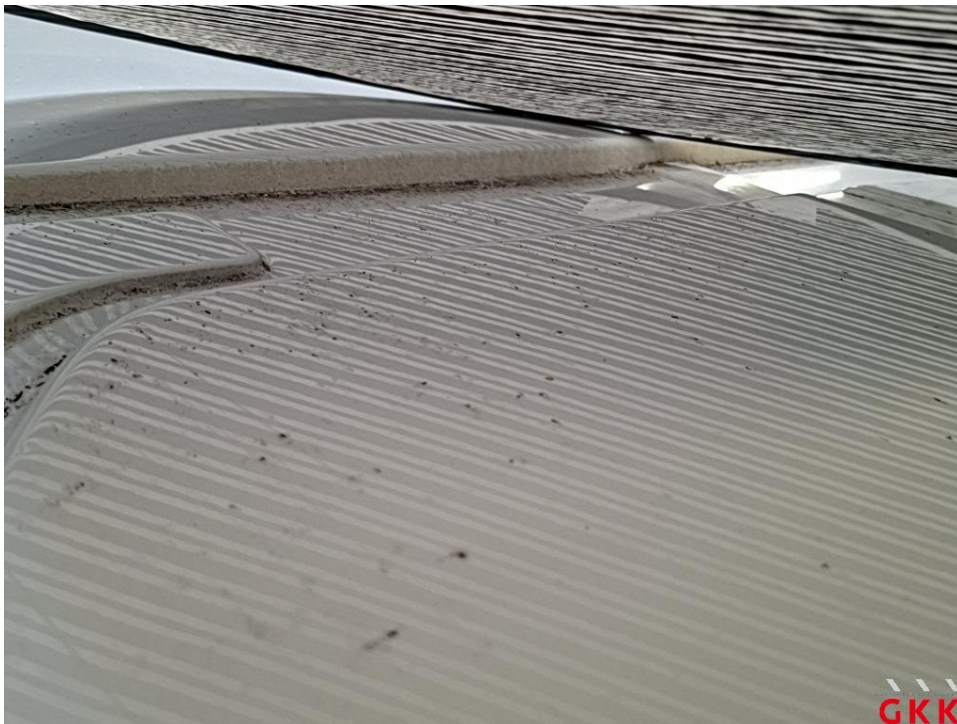
Bild 42 Fahrzeug, außen, Lackierung verwittert / matt, aufbereiten
