**Fahrzeug:** **HYUNDAI Tucson 1.6 T-GDI Select Sports Utility Vehicle 5-türig 1598 ccm 150 PS / 110 KW bleifrei 6-Gang Manuell**

## Zustandsbericht

| Berichtsnummer : | 0000000920769-DE613 | | |

#### Hyundai Tucson (NX)(12.2020->) Select 2WD

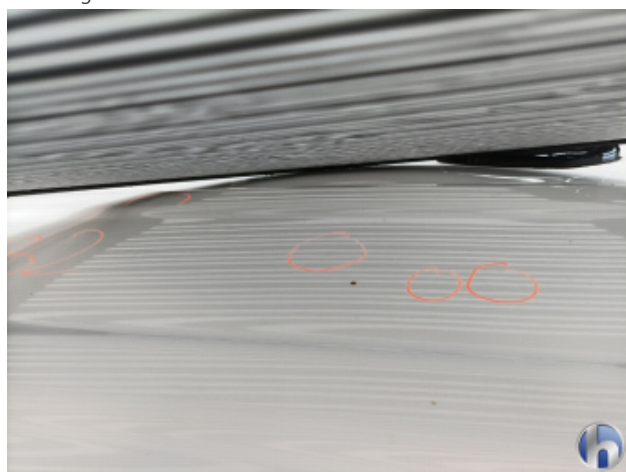
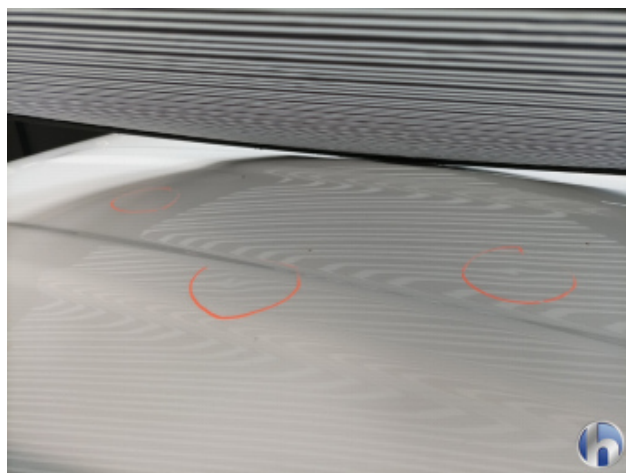
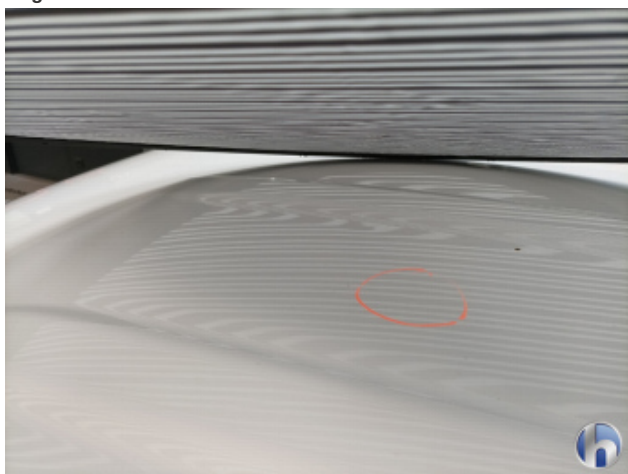
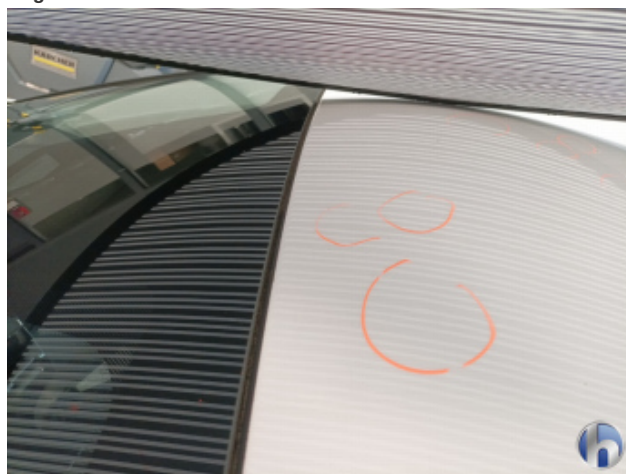
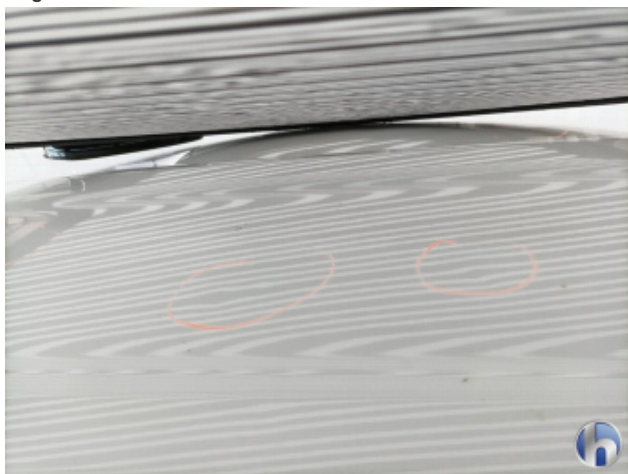
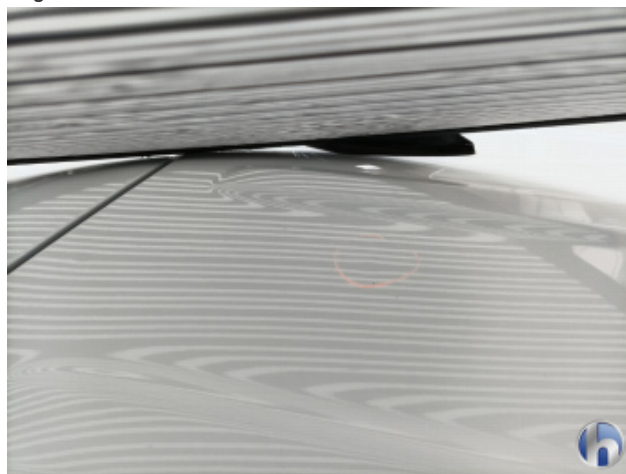
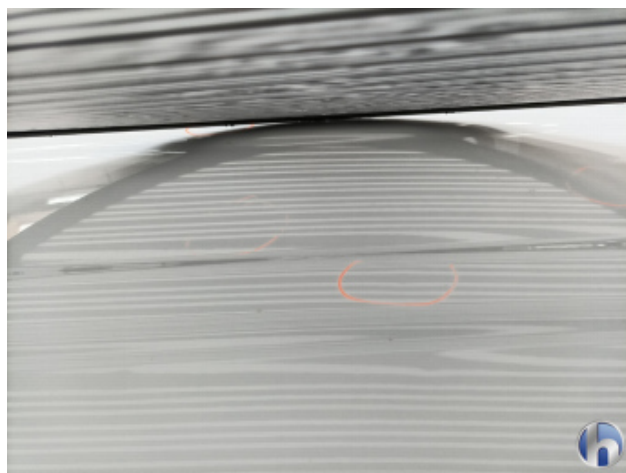
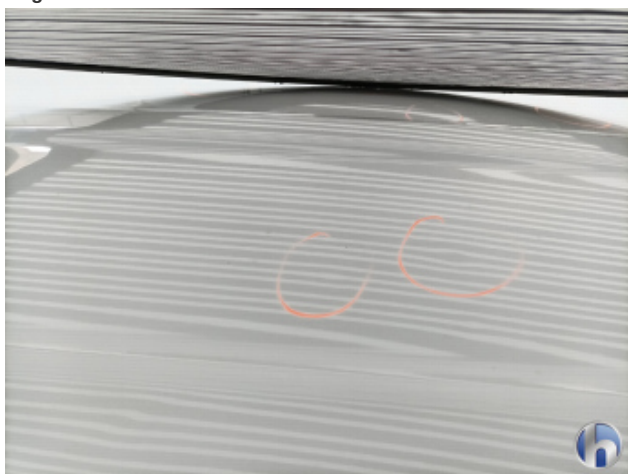
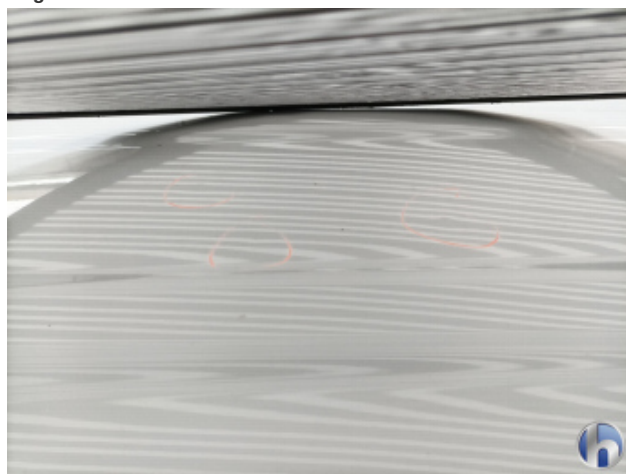
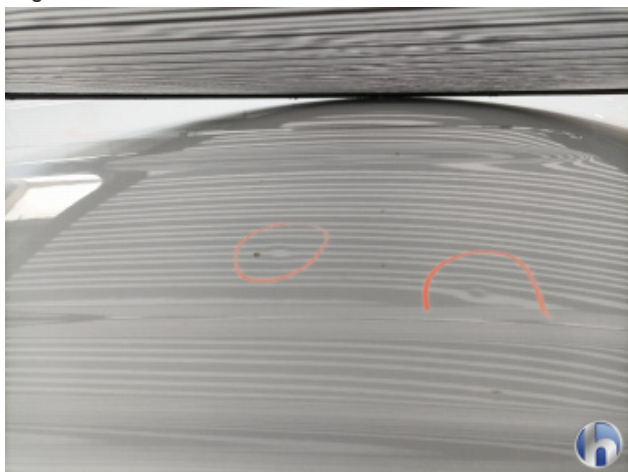
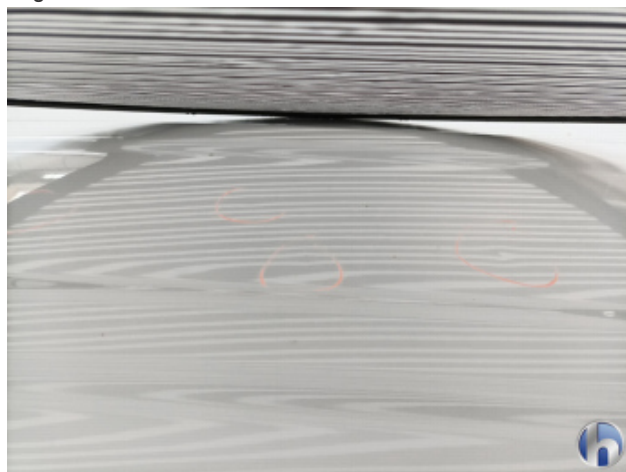
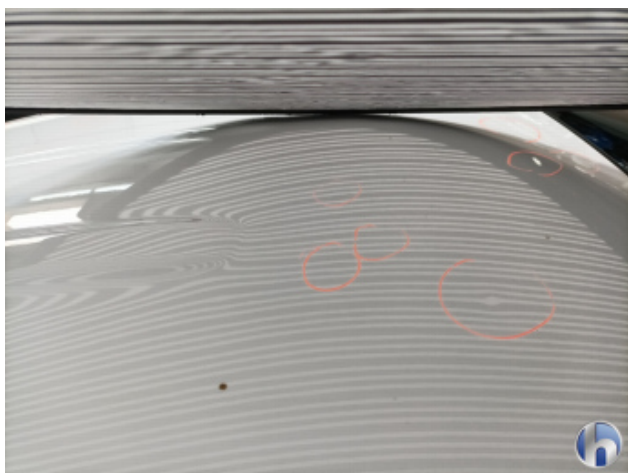
| | Bauteil | Schaden | Rep.-Art |
|---|---|---|---|
| 1. | Dach | Hagelschaden | Sanft Instandsetzen |

1. Dach  
Hagelschaden - Sanft Instandsetzen

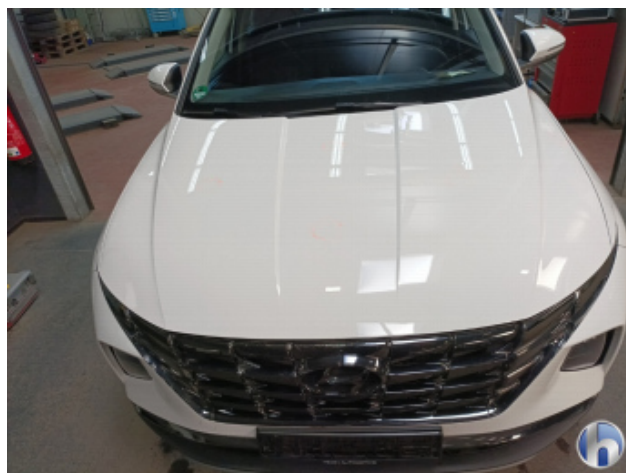
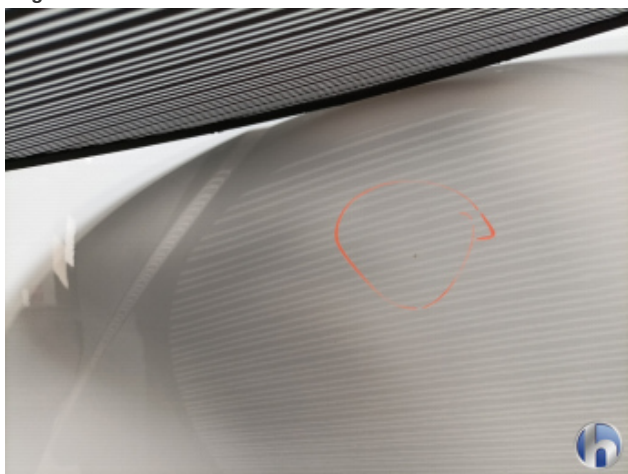
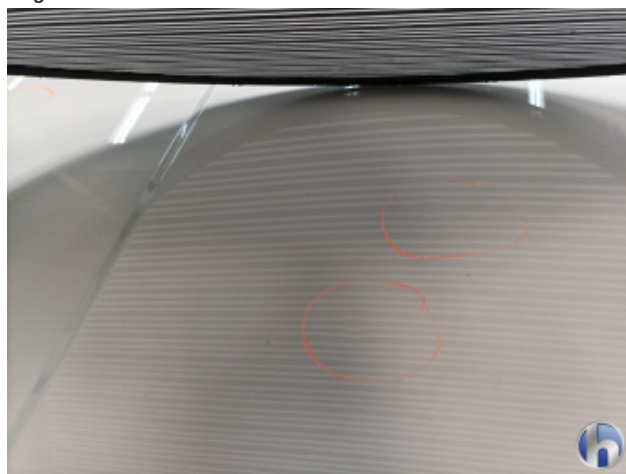
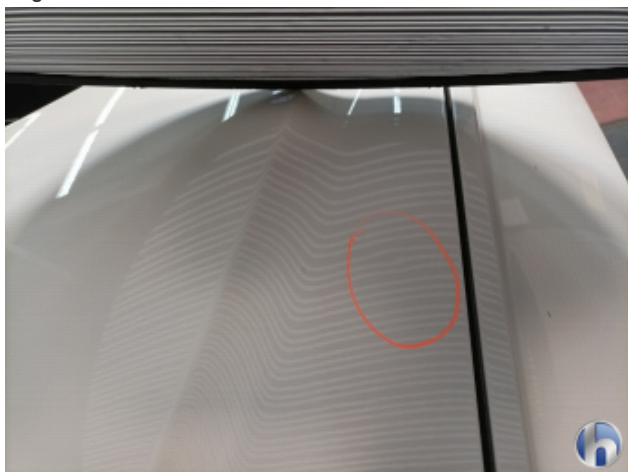
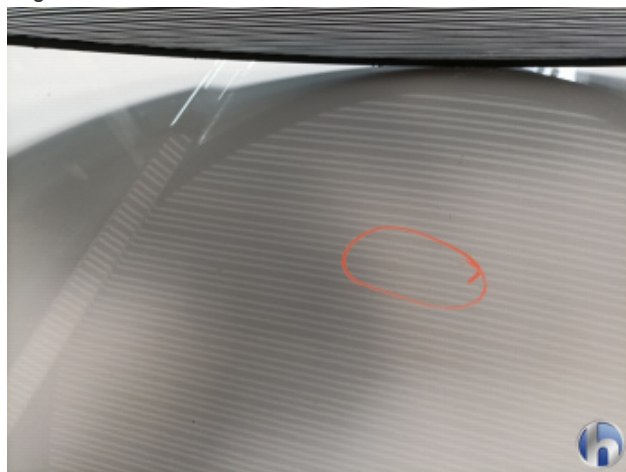
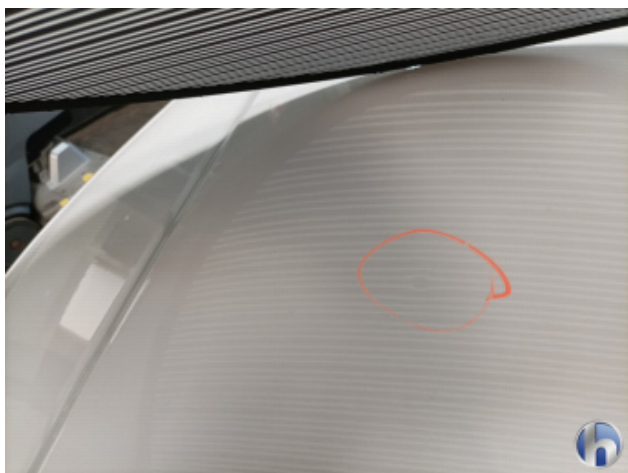
| | Bauteil | Schaden | Rep.-Art |
|---|---|---|---|
| 2. | Motorhaube | Hagelschaden | Sanft Instandsetzen |

2. Motorhaube  
Hagelschaden - Sanft Instandsetzen

**Hagelschaden - Sanft Instandsetzen**
