# Zustandsbericht

- Protokoll der Fahrzeugbewertung -

Berichts-Nr: 10448054  
vom: 17.04.2026

**Auftrags-Nr:** 1002377187  
**Besichtigt am:** 17.04.2026 10:31  
**Berichts-Nr:** 10448054  
**FIN:** WVVZZZ3CZME091302

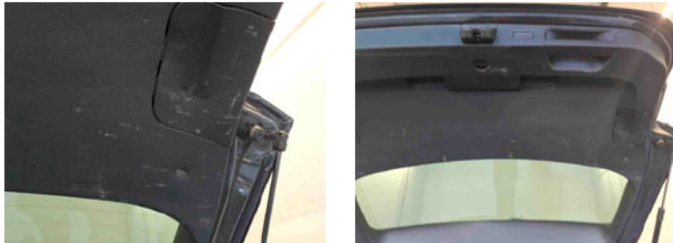
| Nr | Bauteil | Schadensbeschreibung | Reparaturempfehlung |
|---|---|---|---|
| 1 | Heckklappenverkleidung | Deformiert | Ersetzen |

**» Beschädigungsfotos****WERTMINDERNDE FAKTOREN****1 - Heckklappenverkleidung - Deformiert - Ersetzen**

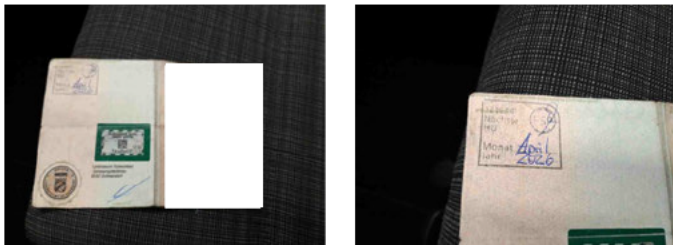
| Nr | Bauteil | Schadensbeschreibung | Reparaturempfehlung |
|---|---|---|---|
| 2 | HU/AU (Haupt-/Abgasuntersuchung) | Abgelaufen | Erneuern |

**2 - HU/AU (Haupt-/Abgasuntersuchung) - Abgelaufen - Erneuern**

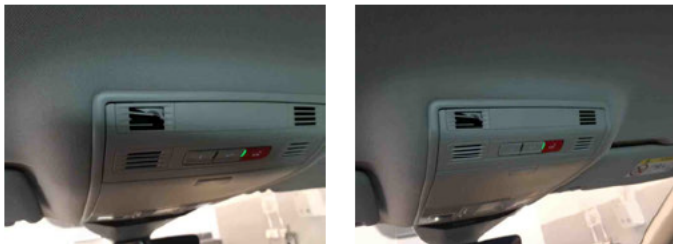
| Nr | Bauteil | Schadensbeschreibung | Reparaturempfehlung |
|---|---|---|---|
| 1 | Blende/Abdeckung | Gebrochen | Akzeptabel (Gebrauchsspur) |

**GEBRAUCHSSPUREN****1 - Blende/Abdeckung - Gebrochen - Akzeptabel (Gebrauchsspur)**

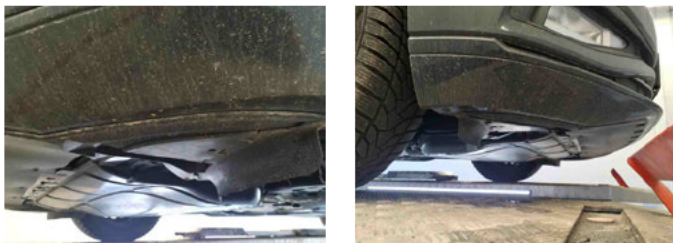
| Nr | Bauteil | Schadensbeschreibung | Reparaturempfehlung |
|---|---|---|---|
| 2 | Stoßfänger vorne | Kratzer | Akzeptabel (Gebrauchsspur) |

**2 - Stoßfänger vorne - Kratzer - Akzeptabel (Gebrauchsspur)**
