## Bewertungsgutachten

**HZ B2008E**

**KMHS4812DNU044717**

| Typ / Verkaufsbezeichnung | Santa Fe (TM)(10.2020->) / Santa Fe 1.6 T-GDI Prime Plug-In Hybrid 4WD SEVEN |

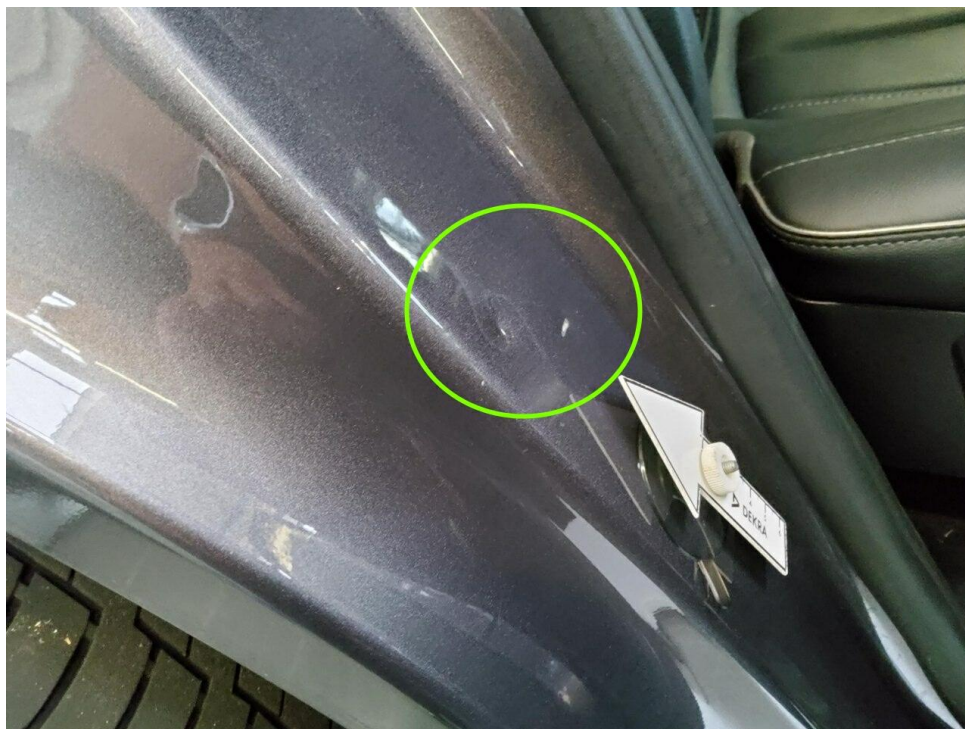
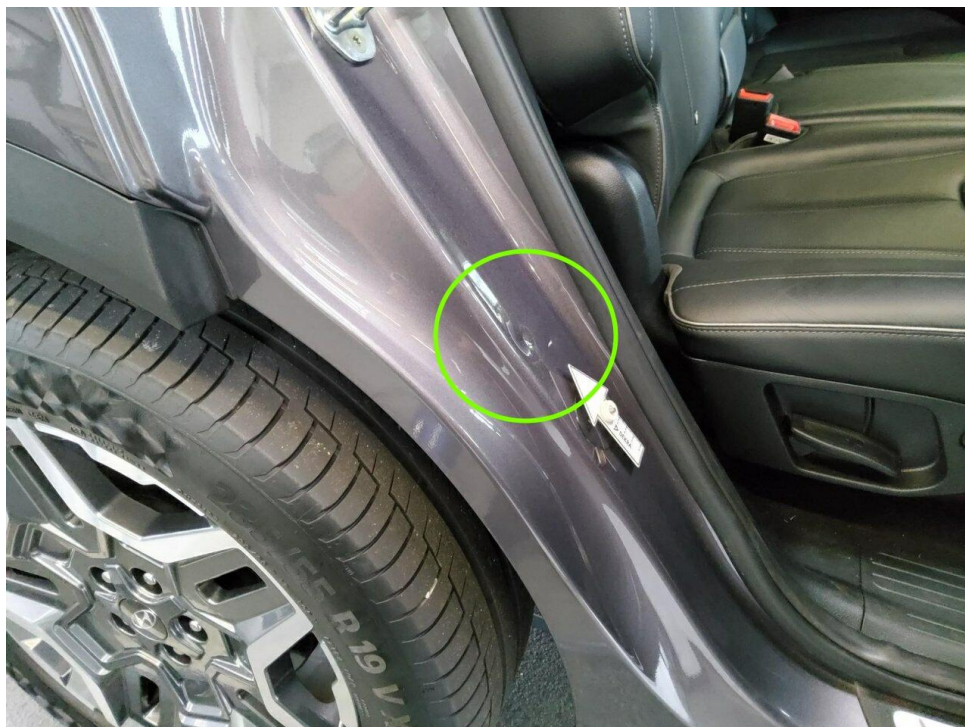
1 Funkschlüsselfernbedienung, ohne Funktion, prüfen und Befund festlegen, Schadenerweiterung möglich; Tür hinten rechts Einstieg Lackierung, verschrammt, smart repair (Bild 7, 8);

Bild 7 : Tür hinten rechts Einstieg Lackierung, verschrammt, smart repair

Bild 8 : Tür hinten rechts Einstieg Lackierung, verschrammt, smart repair

| Bezeichnung des Schadens / Rep.-Weg | Rep.Kost<br>brutto | Anrechn. | Minderwert<br>brutto |
|---|---|---|---|
| 2. Tür hinten rechts Einstieg Lackierung, verschrammt, smart repair (Bild 7, 8) | 62 | 100 | -62,00 |

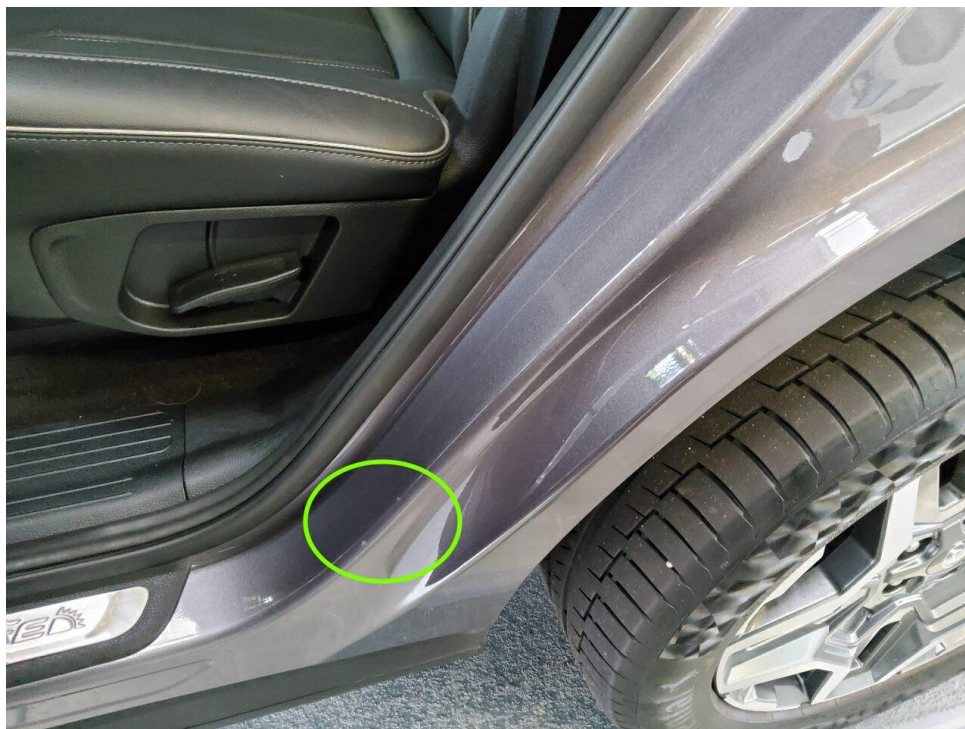
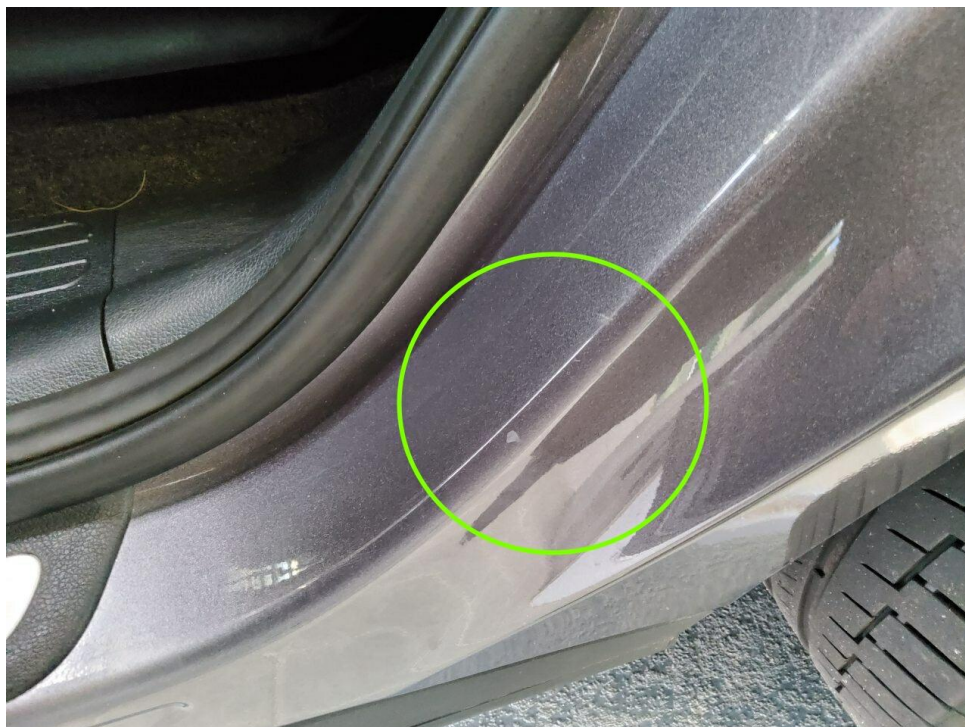
Türeinstieg hinten links, verschrammt, (Bild 9, 10).

Bild 9 : Türeinstieg hinten links, verschrammt

Bild 10 : Türeinstieg hinten links, verschrammt

Türeinstieg hinten links, verschrammt, (Bild 9, 10)
