# Zustandsbericht

Protokollnummer: 46340779  
Auftrags-Nr / Referenz: 35005168\_1  
Besichtigungsdatum: 26.05.2026

| Hersteller / Modell | Volvo EX30 Single M. Extended Range RWD Core | | |
| Kennzeichen | K-CB 8111E | Fahrgestellnummer | YV12ZEL96RS035417 |

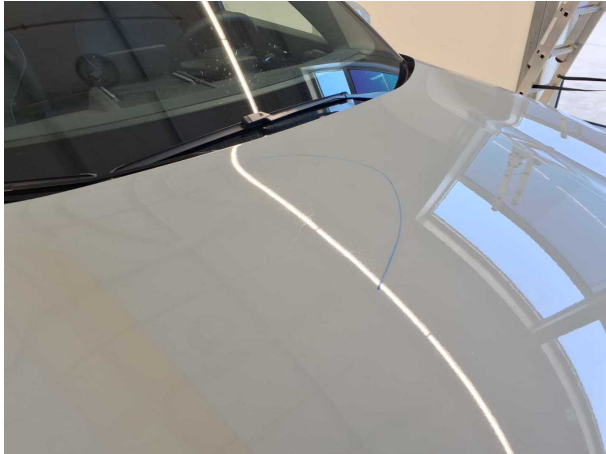
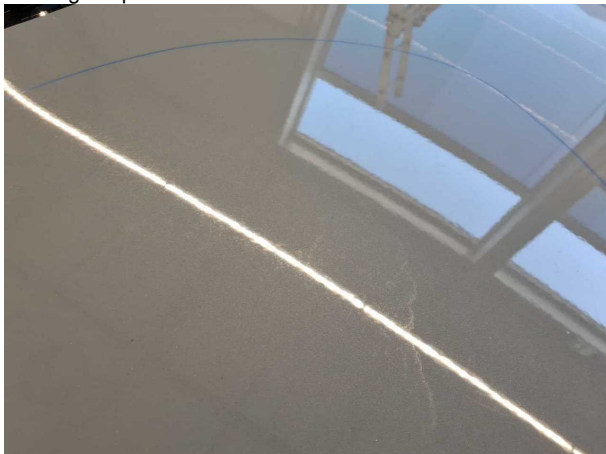
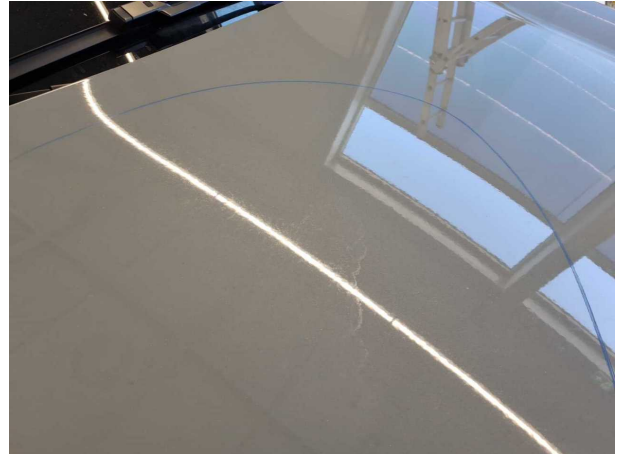
| Nr. | Bauteilgruppe | Beschreibung |
|---|---|---|
| 1 | Motorhaube | Motorhaube (Anätzung) - verschmutzt - auslegen / polieren |

**Beschädigung #1:** Motorhaube: Motorhaube (Anätzung) - verschmutzt - auslegen / polieren

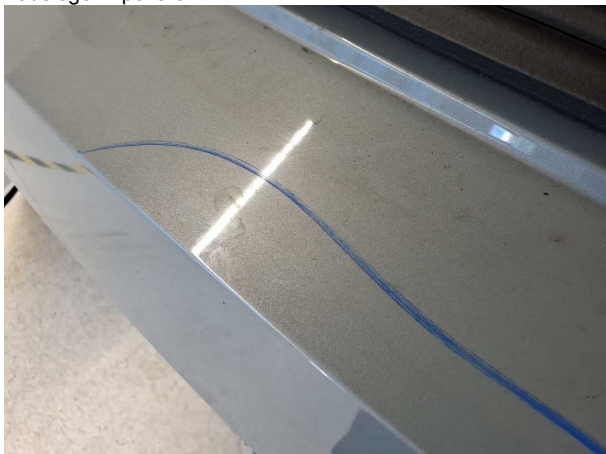
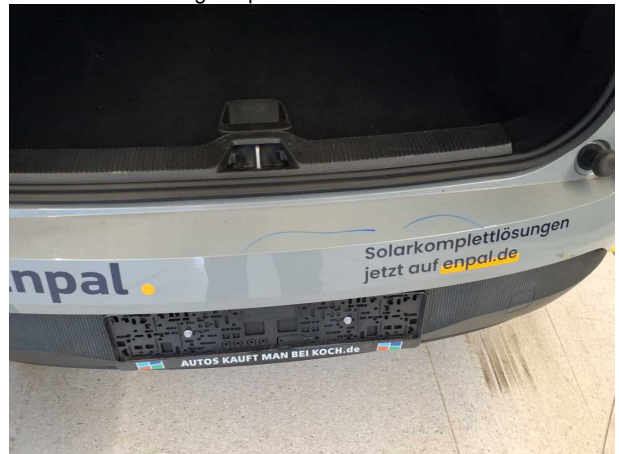
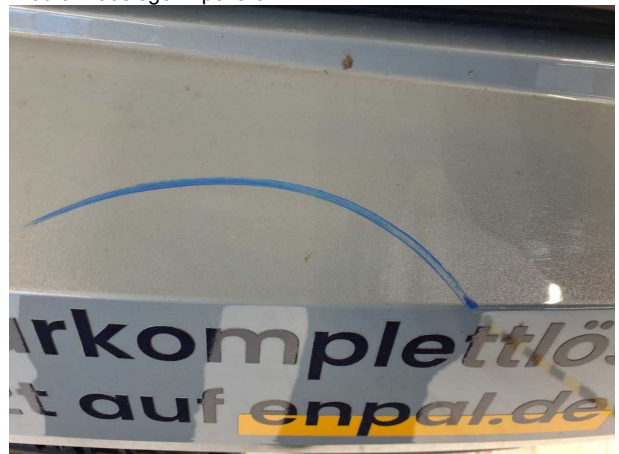
| Nr. | Bauteilgruppe | Beschreibung |
|---|---|---|
| 2 | Stoßfänger hinten | Stoßfänger hinten - Kratzer - auslegen / polieren |

**Beschädigung #2:** Stossfänger hinten: Stossfänger hinten - Kratzer - auslegen / polieren

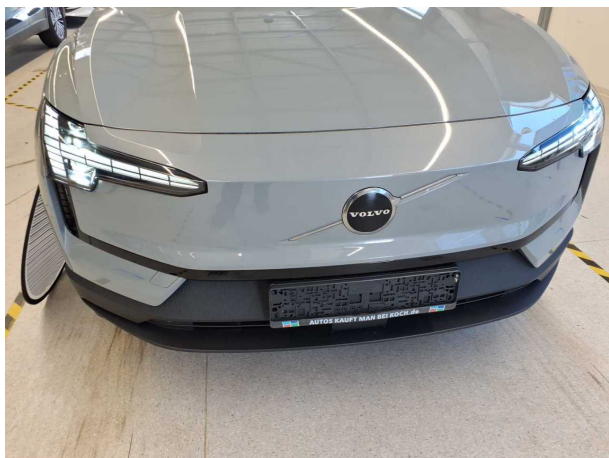
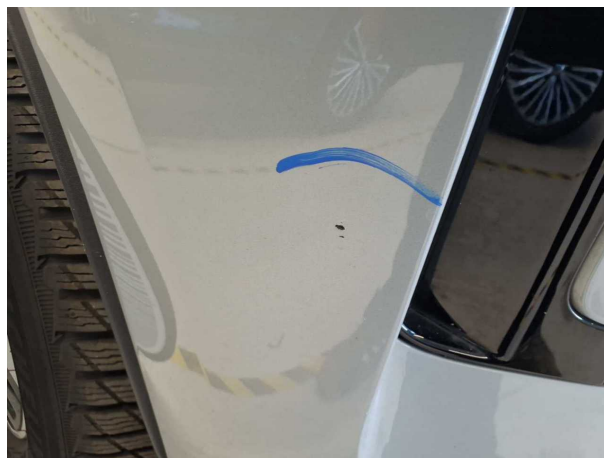
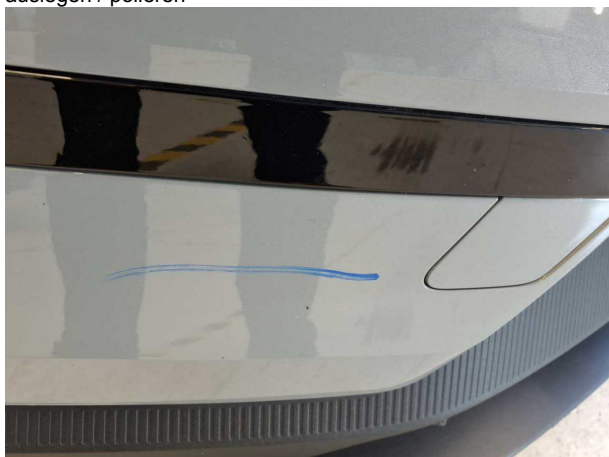
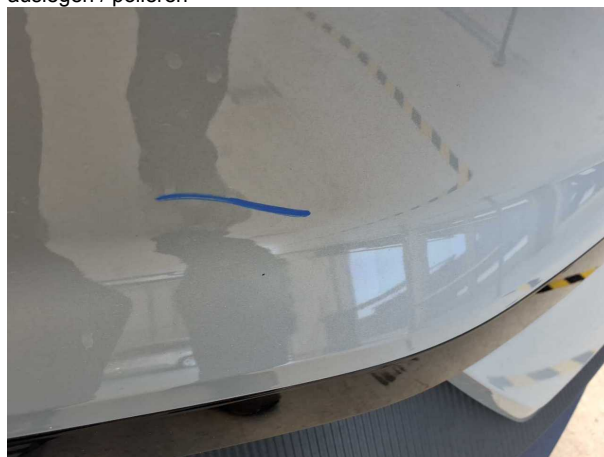
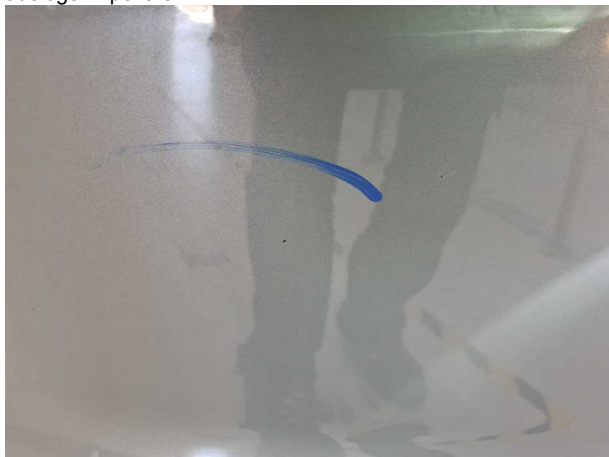
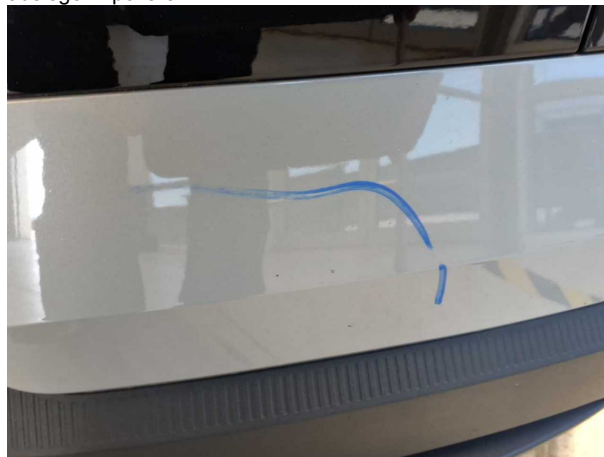
| Nr. | Bauteilgruppe | Beschreibung |
|---|---|---|
| 3 | Stoßfänger vorn | Stoßfänger vorn - Kratzer - auslegen / polieren |

**Beschädigung #3:** Stossfänger vorn: Stossfänger vorn - Kratzer - auslegen / polieren

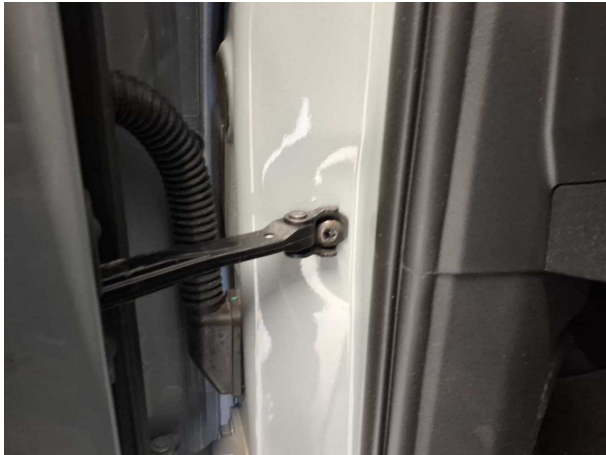
| Nr. | Bauteilgruppe | Beschreibung |
|---|---|---|
| 4 | Tür vorn links | Fangband / Feststeller (Knackt und ist;lose) - lose - befunden ggf. instandsetzen |

**Beschädigung #4:** Tür vorn links: Fangband / Feststeller (Knackt und ist;lose) - lose - befunden ggf. instandsetzen

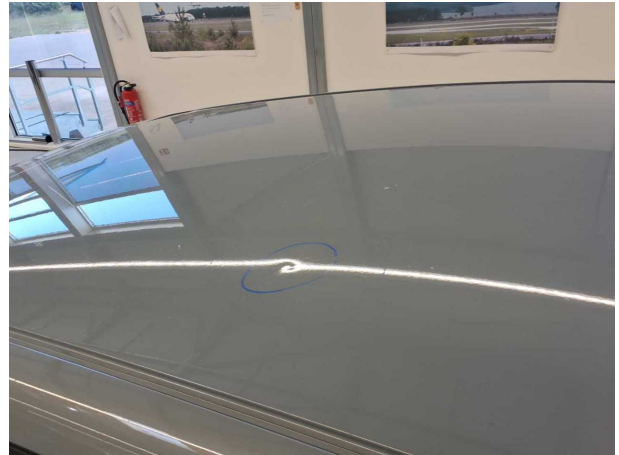
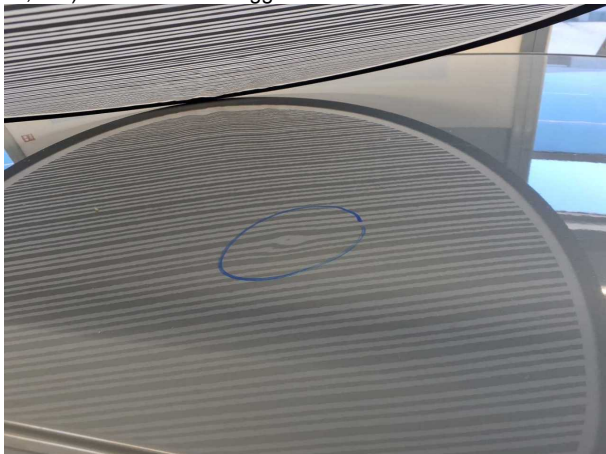
| Nr. | Bauteilgruppe | Beschreibung |
|---|---|---|
| 5 | Fahrzeugdach | Dach (1x) - Delle(n) - sanft instandsetzen |

**Beschädigung #5:** Fahrzeugdach: Dach (1x) - Delle(n) - sanft instandsetzen

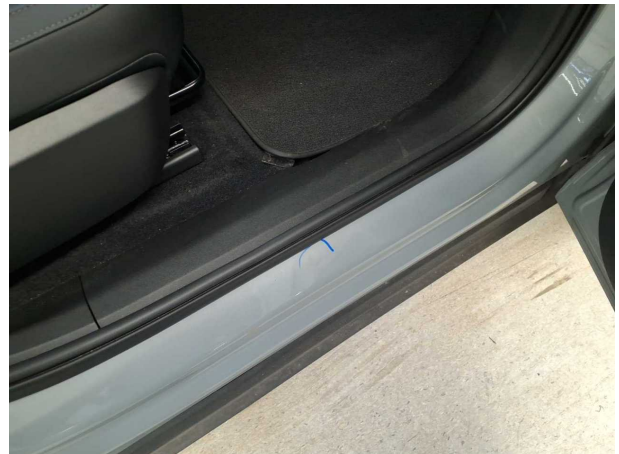
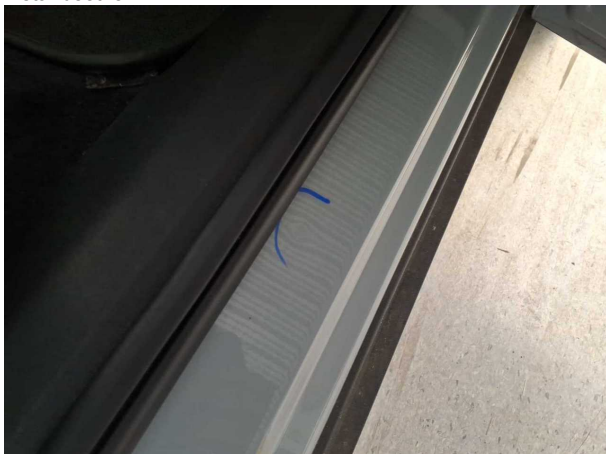
| Nr. | Bauteilgruppe | Beschreibung |
|---|---|---|
| 6 | Schweller rechts | Einstieg (1x) - Delle(n) - sanft instandsetzen |

**Beschädigung #6:** Schweller rechts: Einstieg (1x) - Delle(n) - sanft instandsetzen

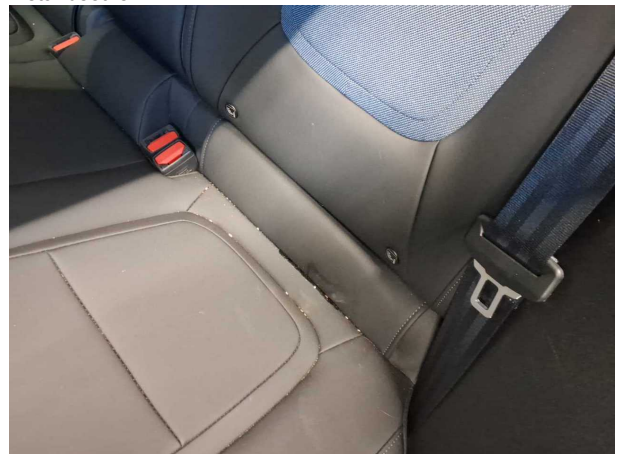
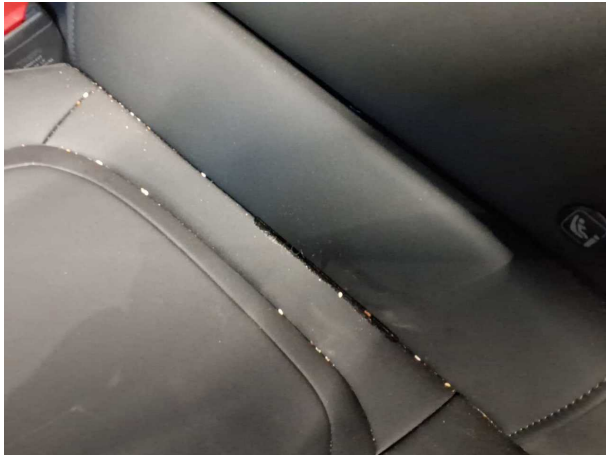
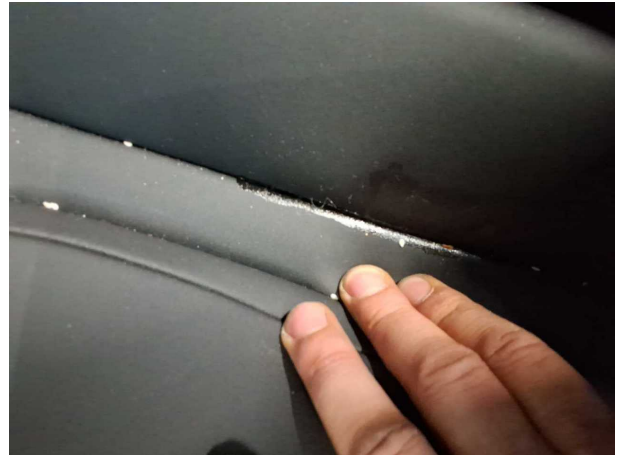
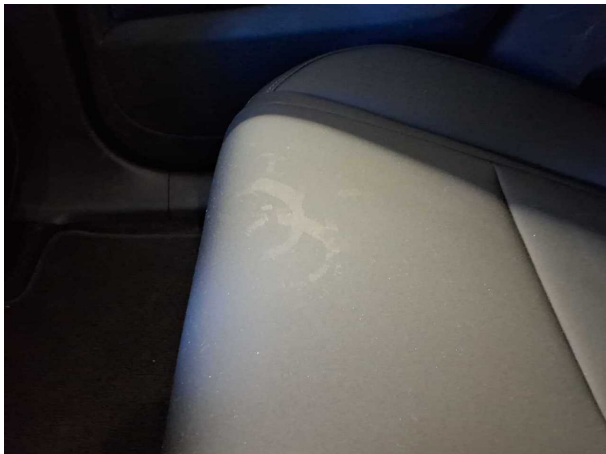
| Nr. | Bauteilgruppe | Beschreibung |
|---|---|---|
| 7 | Sitz hinten | Rücksitz - verschmutzt - aufbereiten |

**Beschädigung #7:** Sitz hinten: Rücksitz - verschmutzt - aufbereiten

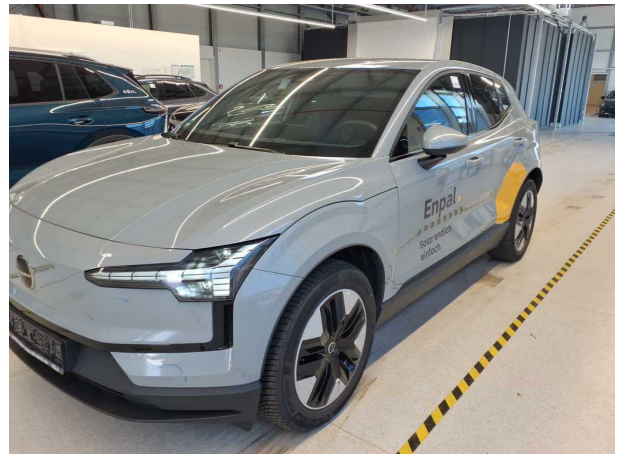
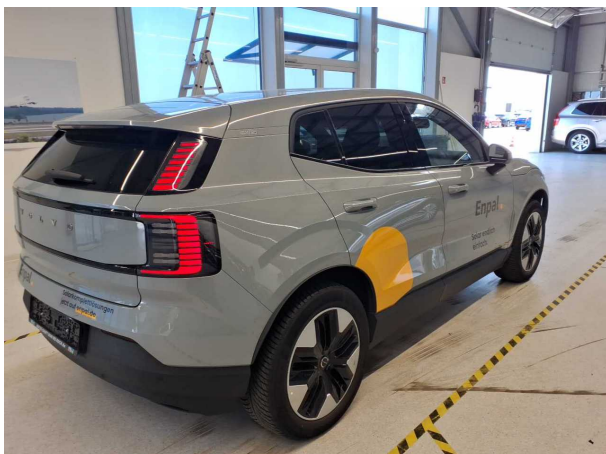
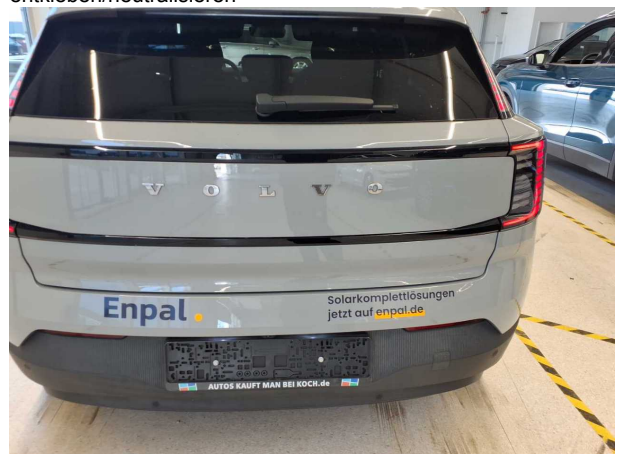
| Nr. | Bauteilgruppe | Beschreibung |
|---|---|---|
| 8 | Karosserie | Karosserie - beklebt/ beschriftet - entkleben/neutralisieren |

**Beschädigung #8:** Karosserie: Karosserie - beklebt/ beschriftet - entkleben/neutralisieren

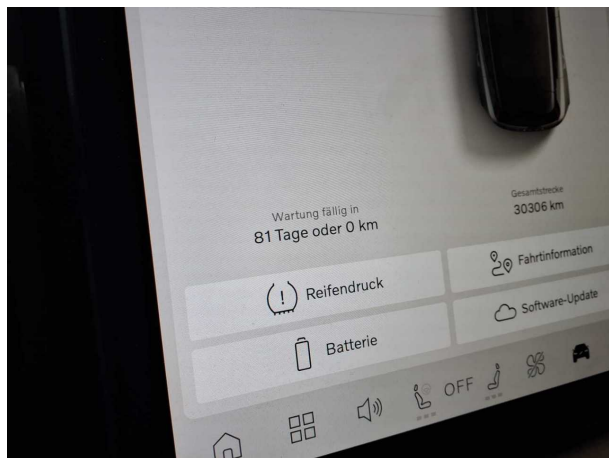
| Nr. | Bauteilgruppe | Beschreibung |
|---|---|---|
| 9 | Sonstiges | Inspektion/Wartung - fällig - durchführen |

**Beschädigung #9:** Sonstiges: Inspektion/Wartung - fällig - durchführen

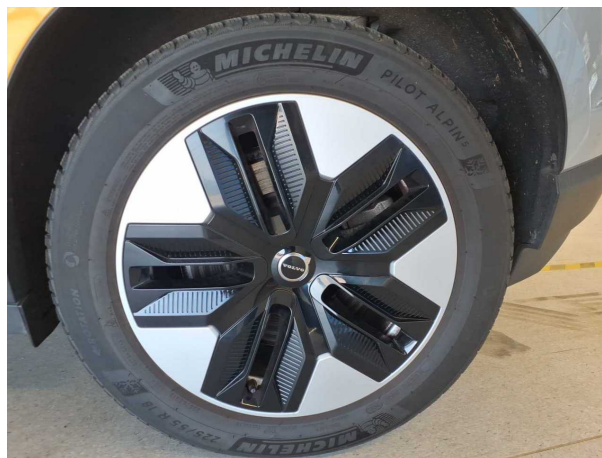
| Nr. | Bauteilgruppe | Beschreibung |
|---|---|---|
| 10 | Rad/Reifen | Reifensatz komplett - abweichend Auslieferungszustand - erneuern |

**Beschädigung #10:** Rad/Reifen: Reifensatz komplett - abweiche...  
Auslieferungszustand - erneuern
