» Übersicht

**Auftrags-Nr:** 1002432476  
**Besichtigt am:** 08.05.2026 16:40  
**Berichts-Nr:** 10576824  
**FIN:** VSSZZZKJ9PR115451

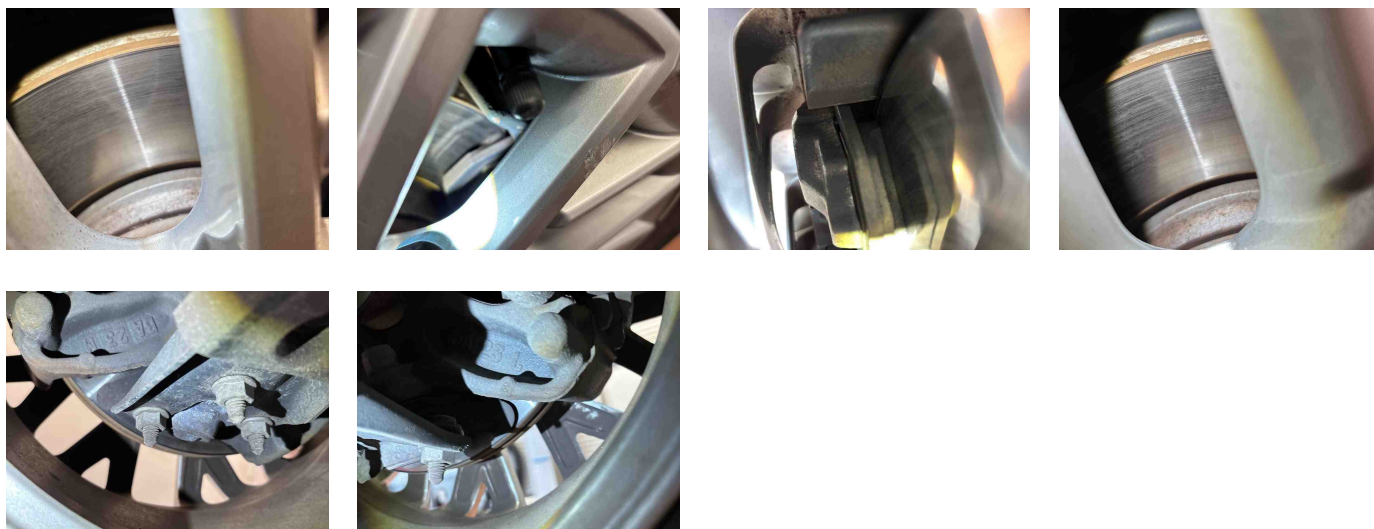
| Nr | Bauteil | Schadensbeschreibung | Reparaturempfehlung |
|---|---|---|---|
| 5 | Bremsscheiben vorne | Abweichend vom Auslieferungszustand/-umfang | Akzeptabel (Gebrauchsspur) |

**5 - Bremssscheiben vorne - Abweichend vom Auslieferungszustand/-umfang - Akzeptabel (Gebrauchsspur)**

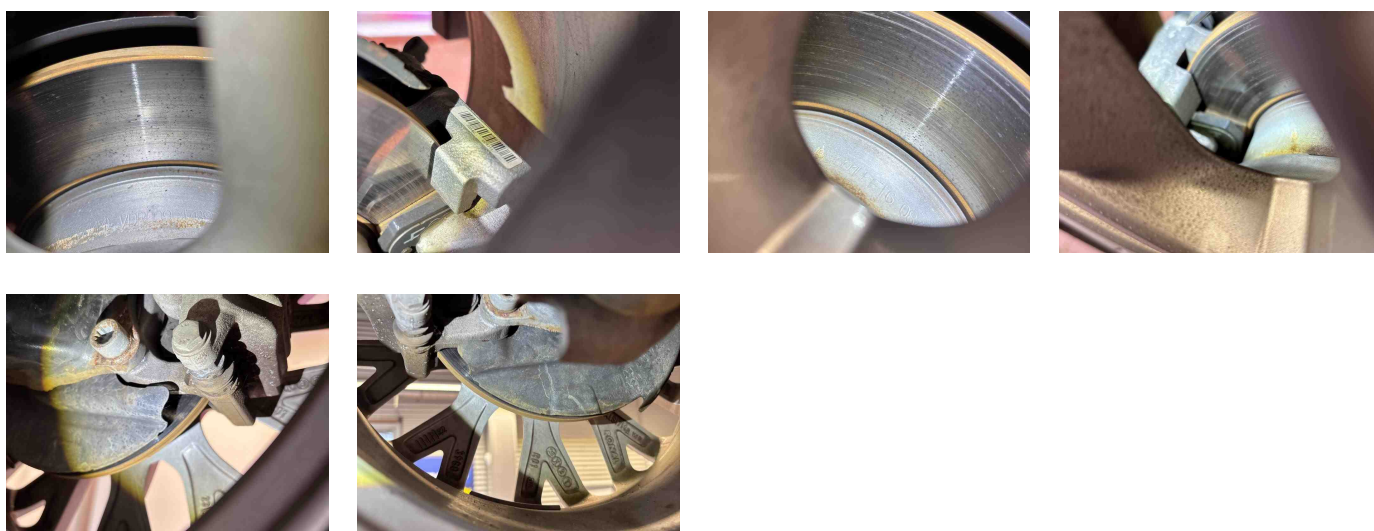
| Nr | Bauteil | Schadensbeschreibung | Reparaturempfehlung |
|---|---|---|---|
| 6 | Bremsscheiben hinten | Abweichend vom Auslieferungszustand/-umfang | Akzeptabel (Gebrauchsspur) |

**6 - Bremssscheiben hinten - Abweichend vom Auslieferungszustand/-umfang - Akzeptabel (Gebrauchsspur)**

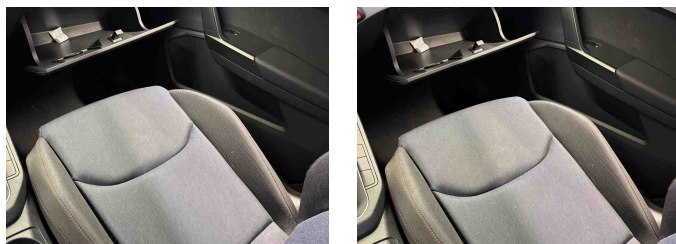
**FEHLTEILE****1 - Betriebsanleitung - Fehlt - Ersetzen**

Fehlt, alles abgesucht

| Nr | Bauteil | Schadensbeschreibung | Reparaturempfehlung |
|---|---|---|---|
| 1 | Betriebsanleitung | Fehlt | Ersetzen |
