# Wertgutachten

| Hersteller / Modell | Mercedes-Benz Sprinter | | |
| Kennzeichen | | Fahrgestellnummer | W1V3KBFZ7SP730855 |

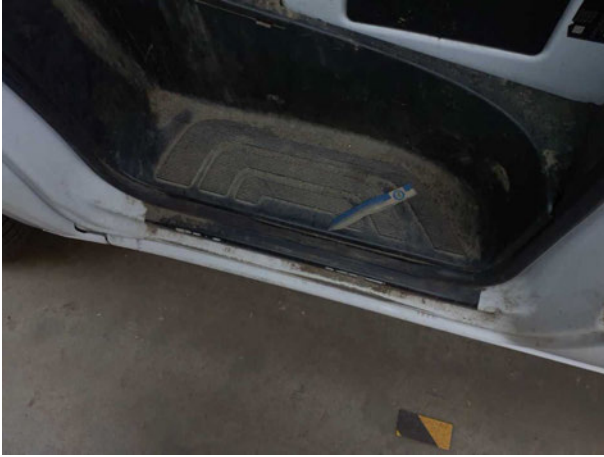
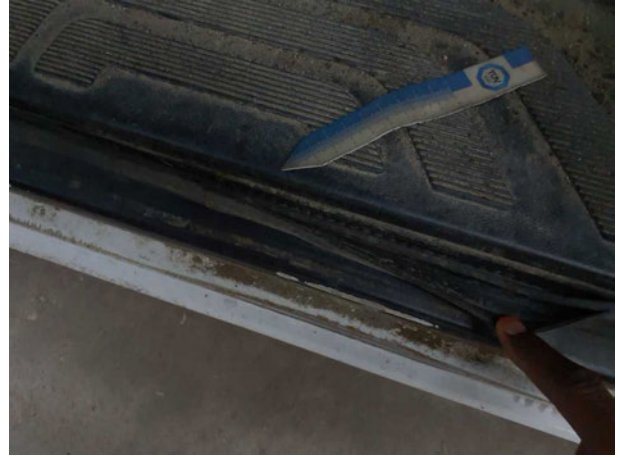
| Nr. | Bauteilgruppe | Beschreibung | Kosten (netto) |
|---|---|---|---|
| 1 | Tür vorn links | Türdichtung - gebrochen / gerissen - erneuern | 86,00 € |

**Beschädigung #1:** Tür vorn links: Türdichtung - gebrochen / gerissen - erneuern

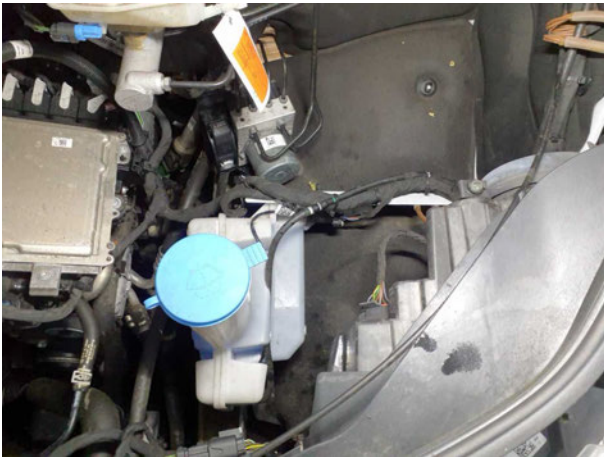
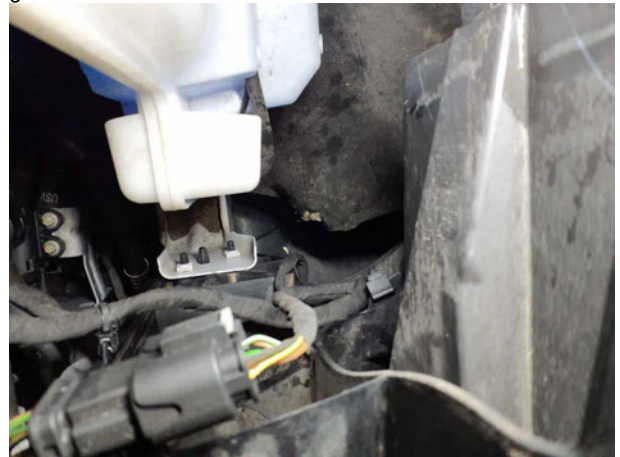
| Nr. | Bauteilgruppe | Beschreibung | Kosten (netto) |
|---|---|---|---|
| 2 | Kotflügel links | Innenkotflügel - Marderschaden - erneuern | 96,00 € |

**Beschädigung #2:** Kotflügel links: Innenkotflügel - Marderschaden - erneuern

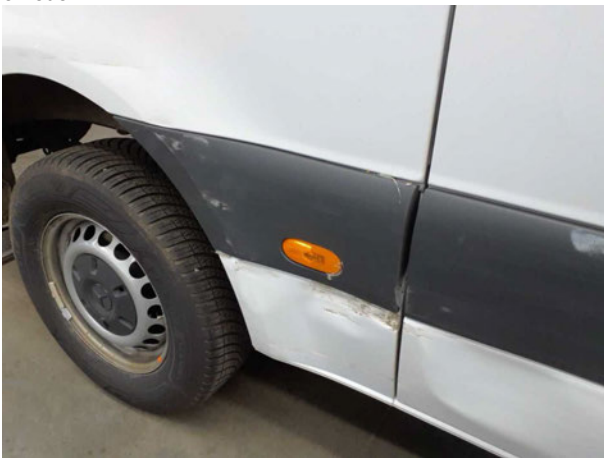
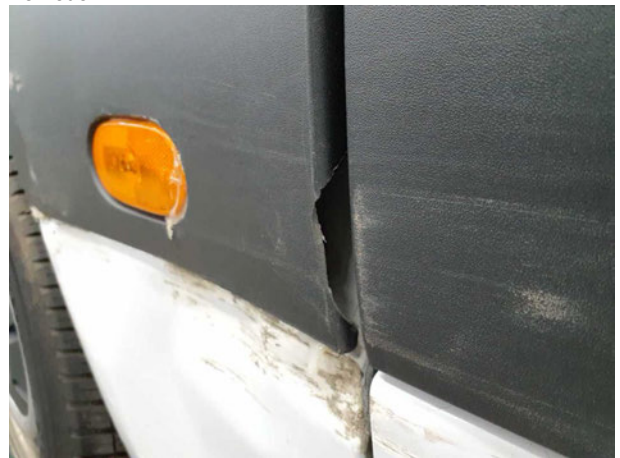
| Nr. | Bauteilgruppe | Beschreibung | Kosten (netto) |
|---|---|---|---|
| 3 | Seitenwand rechts | Schutzleiste - gebrochen / gerissen - erneuern | 138,26 € |

**Beschädigung #3:** Seitenwand rechts: Schutzleiste - gebrochen / gerissen - erneuern

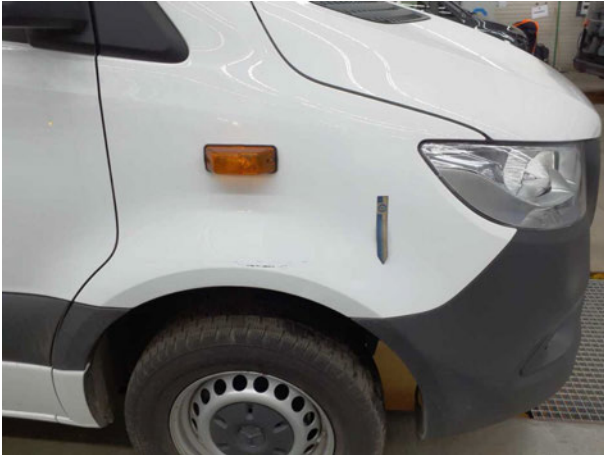
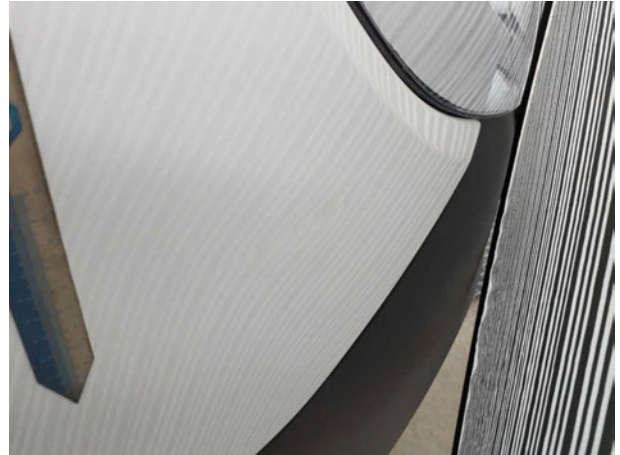
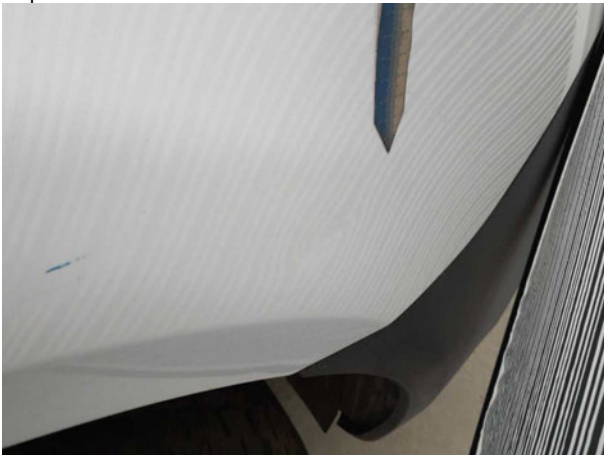
| Nr. | Bauteilgruppe | Beschreibung | Kosten (netto) |
|---|---|---|---|
| 4 | Kotflügel rechts | Kotflügel rechts - Delle(n) - Smart Repair | 150,00 € |

**Beschädigung #4:** Kotflügel rechts: Kotflügel rechts - Delle(n) - Smart Repair

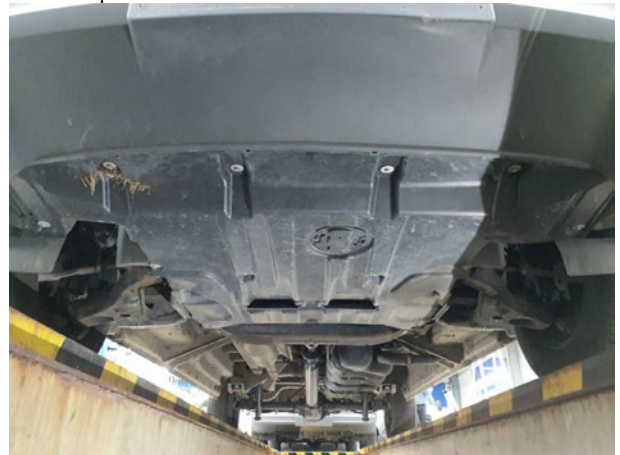
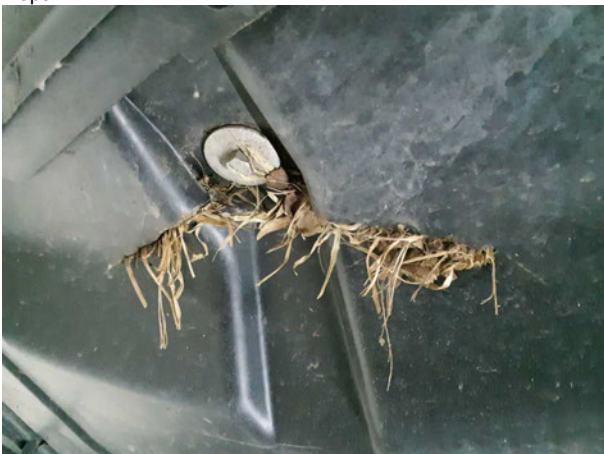
| Nr. | Bauteilgruppe | Beschreibung | Kosten (netto) |
|---|---|---|---|
| 5 | Motor | Motorverkleidung unten vorn - gebrochen / gerissen - erneuern | 165,00 € |

**Beschädigung #5:** Motor: Motorverkleidung unten vorn - gebrochen / gerissen - erneuern

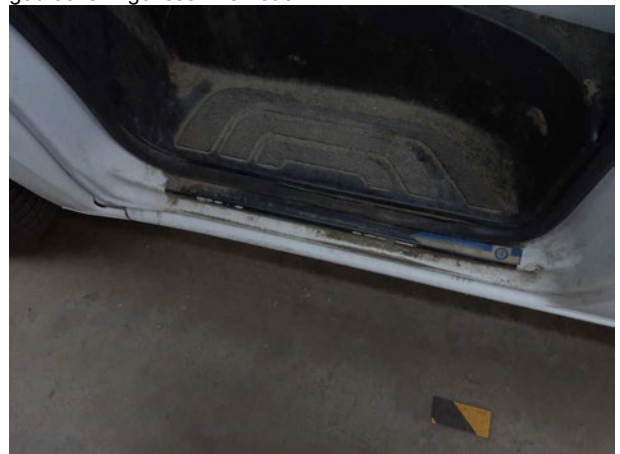
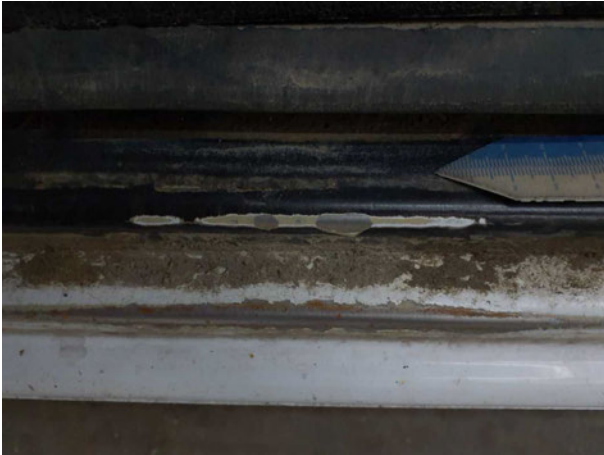
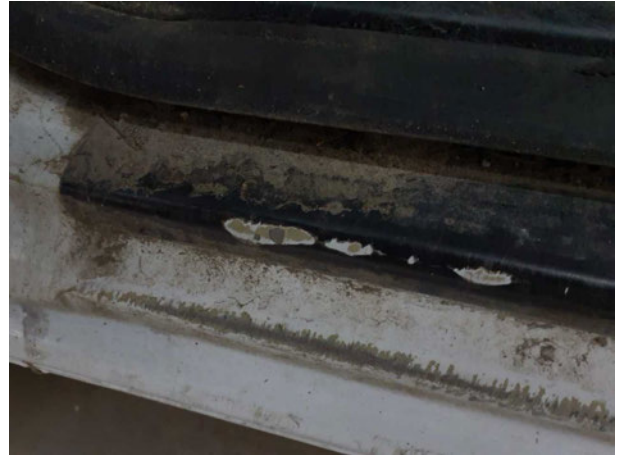
| Nr. | Bauteilgruppe | Beschreibung | Kosten (netto) |
|---|---|---|---|
| 6 | Schweller links | Einstieg - Lackmangel - lackieren | 250,00 € |

**Beschädigung #6:** Schweller links: Einstieg - Lackmangel - lackieren

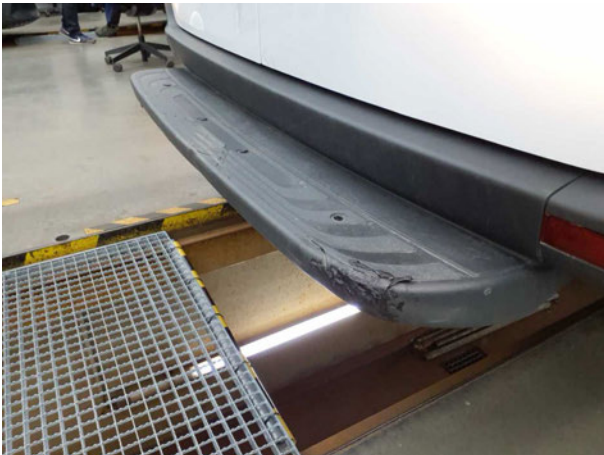
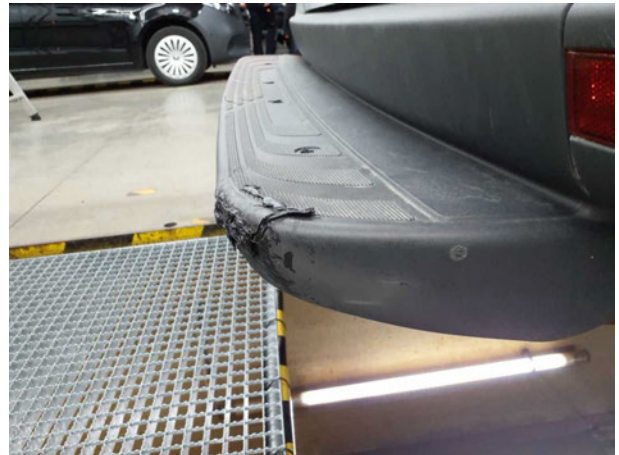
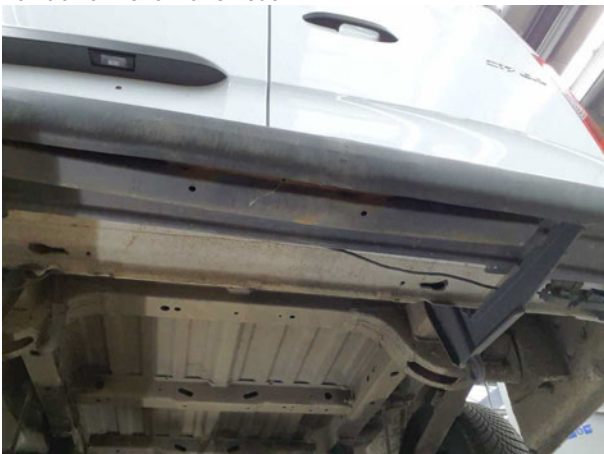
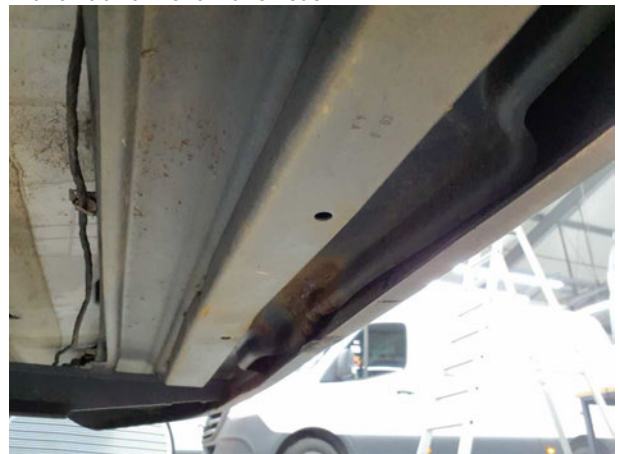
| Nr. | Bauteilgruppe | Beschreibung | Kosten (netto) |
|---|---|---|---|
| 7 | Stoßfänger hinten | Träger Stoßfänger Auftritt mit Parktronic - verformt - erneuern | 401,00 € |

**Beschädigung #7:** Stossfänger hinten: Träger Stossfänger Auftritt mit Parktronic - verformt - erneuern

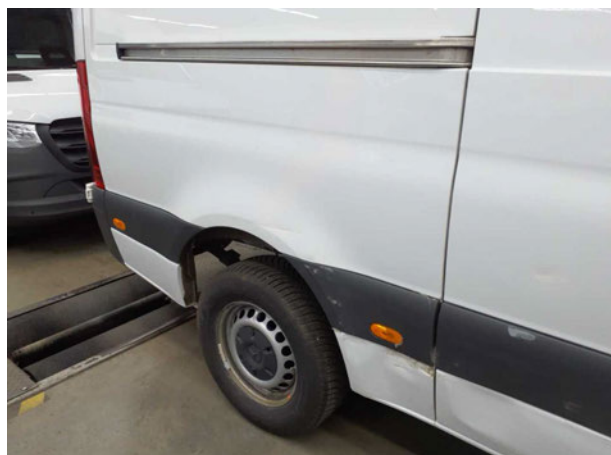
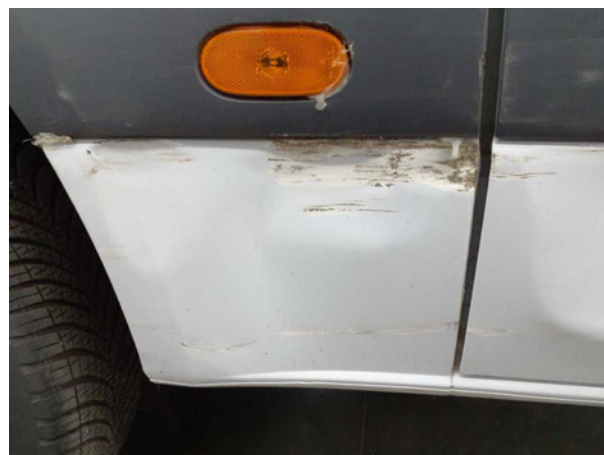
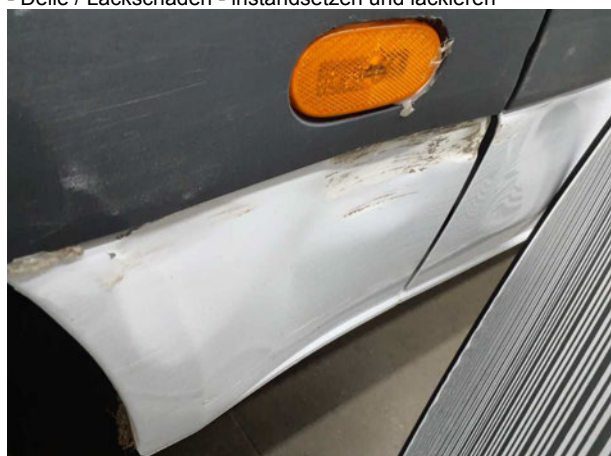
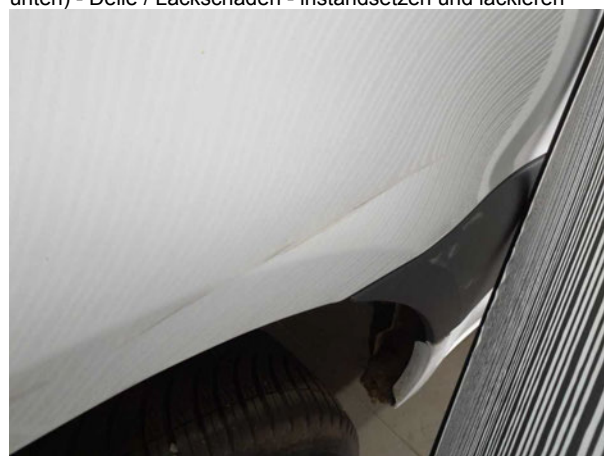
| Nr. | Bauteilgruppe | Beschreibung | Kosten (netto) |
|---|---|---|---|
| 8 | Seitenwand rechts | Seitenwand (Beplankung unten) - Delle / Lackschaden - instandsetzen und lackieren | 490,14 € |

**Beschädigung #8:** Seitenwand rechts: Seitenwand (Bepankung unten) - Delle / Lackschaden - instandsetzen und lackieren

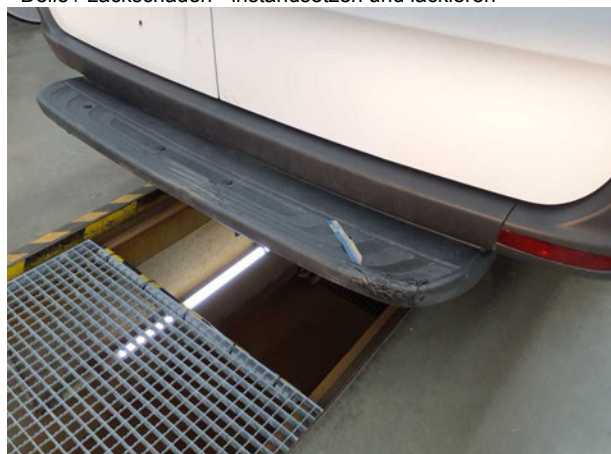
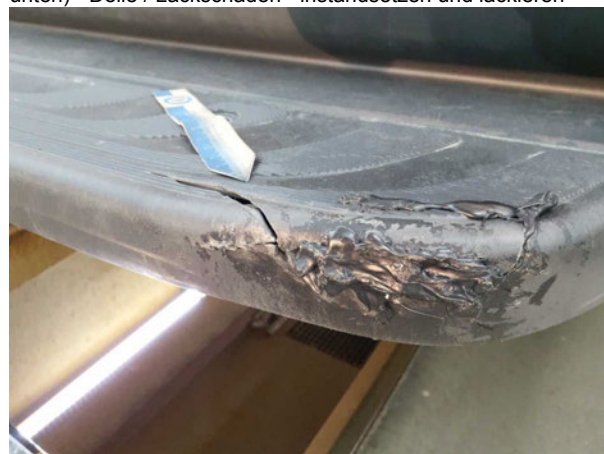
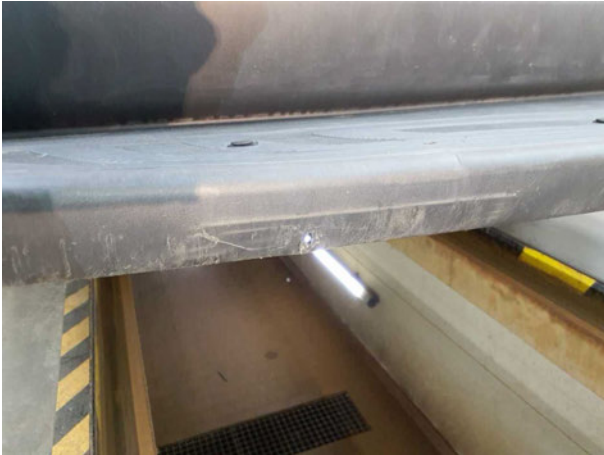
| Nr. | Bauteilgruppe | Beschreibung | Kosten (netto) |
|---|---|---|---|
| 9 | Stoßfänger hinten | Verkl. Stoßfänger Auftritt mit Parktronic - gebrochen / gerissen - erneuern | 514,00 € |

**Beschädigung #9:** Stossfänger hinten: Verkl. Stossfänger Auftritt mit Parktronic - gebrochen / gerissen - erneuern

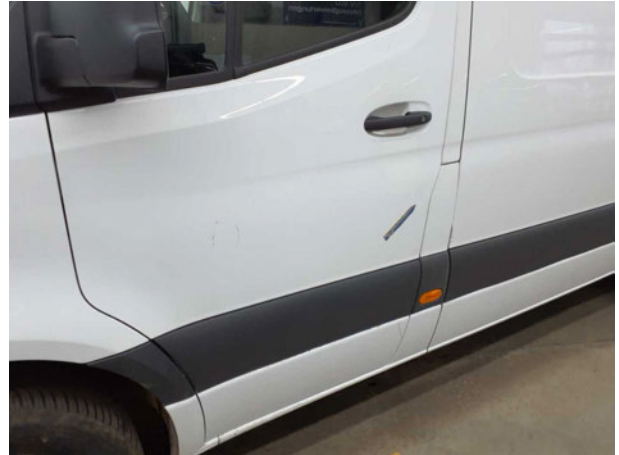
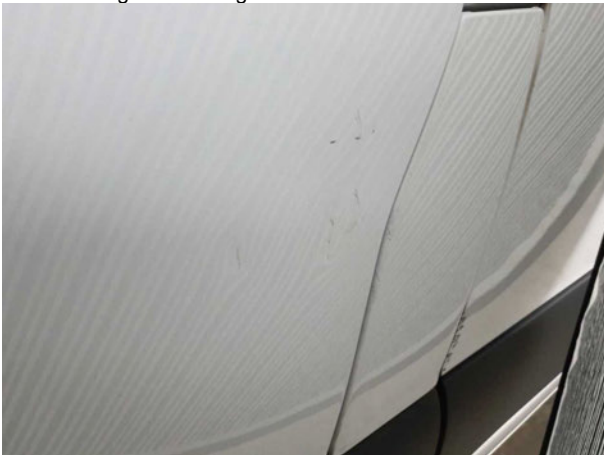
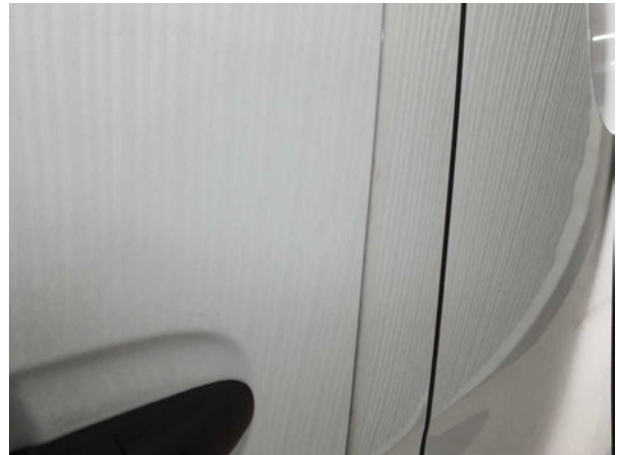
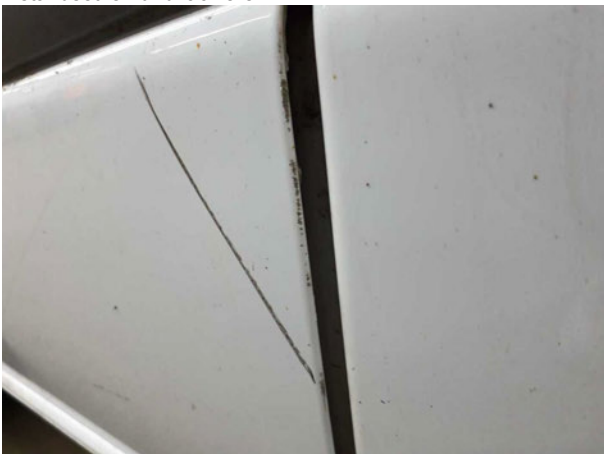
| Nr. | Bauteilgruppe | Beschreibung | Kosten (netto) |
|---|---|---|---|
| 10 | Tür vorn links | Tür - Delle / Lackschaden - instandsetzen und lackieren | 519,00 € |

**Beschädigung #10:** Tür vorn links: Tür - Delle / Lackschaden - instandsetzen und lackieren

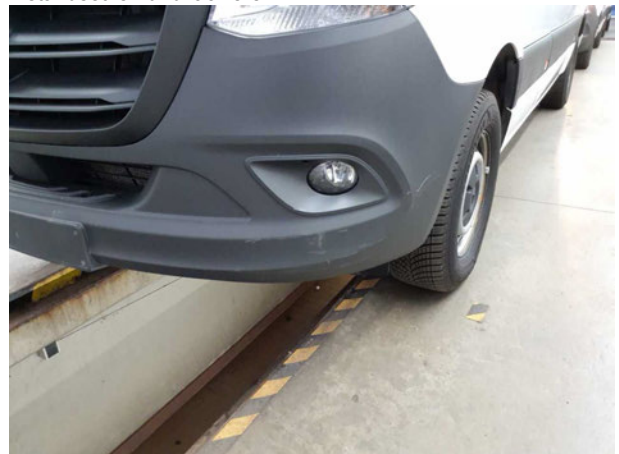
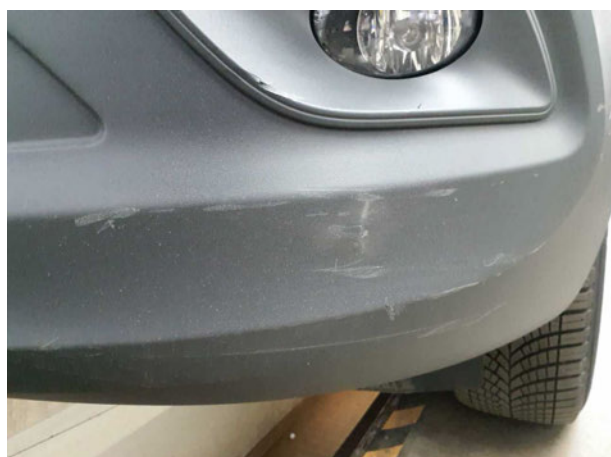
| Nr. | Bauteilgruppe | Beschreibung | Kosten (netto) |
|---|---|---|---|
| 11 | Stoßfänger vorn | Stoßfänger vorn - Kratzer - erneuern | 622,00 € |

**Beschädigung #11:** Stossfänger vorn: Stossfänger vorn - Kratzer - erneuern

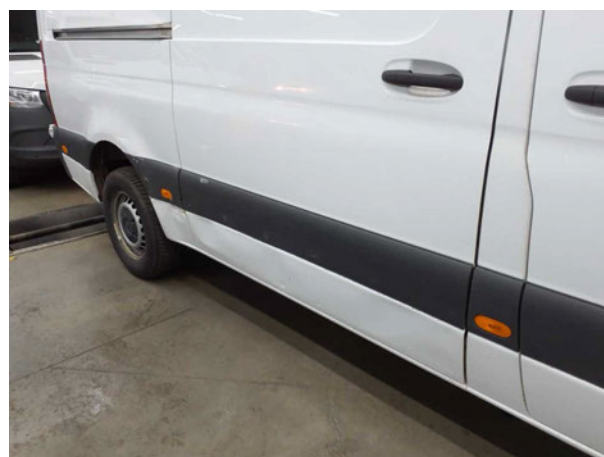
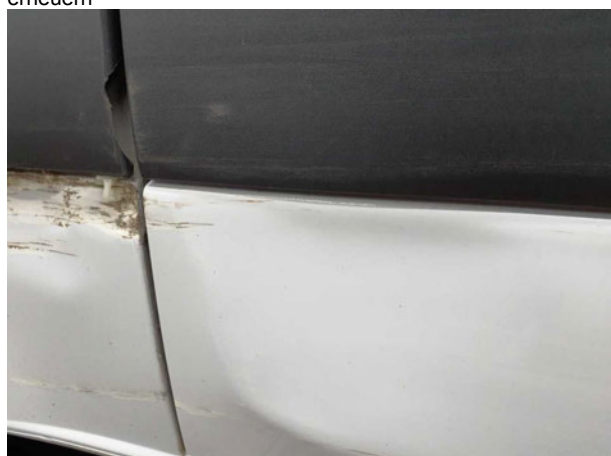
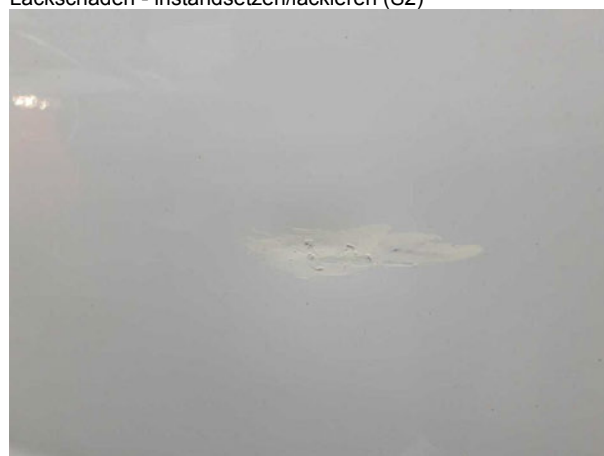
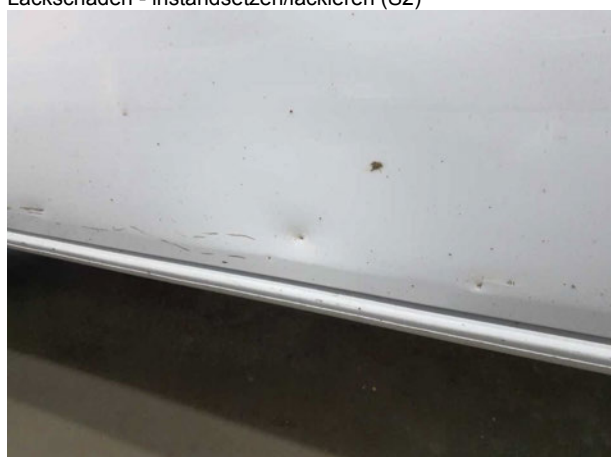
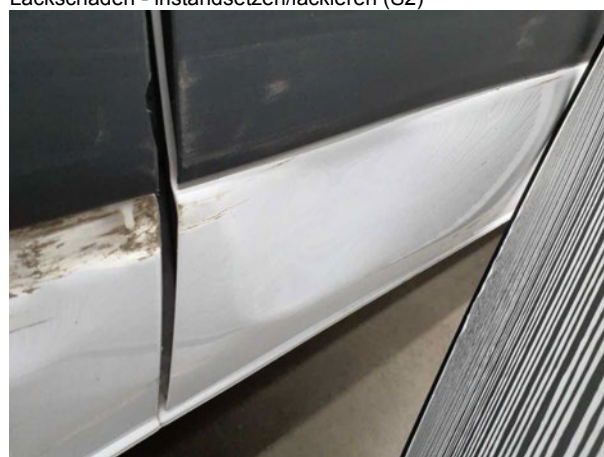
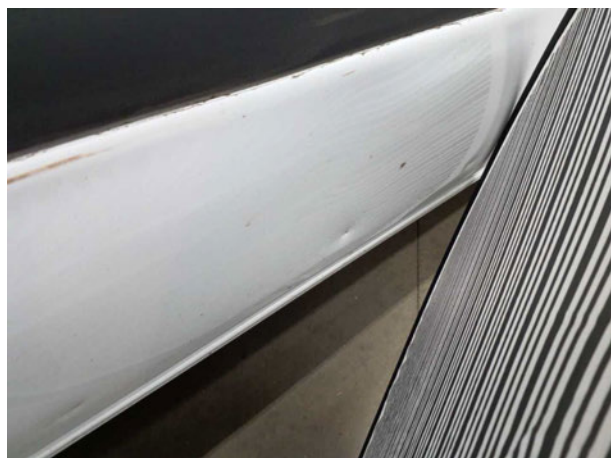
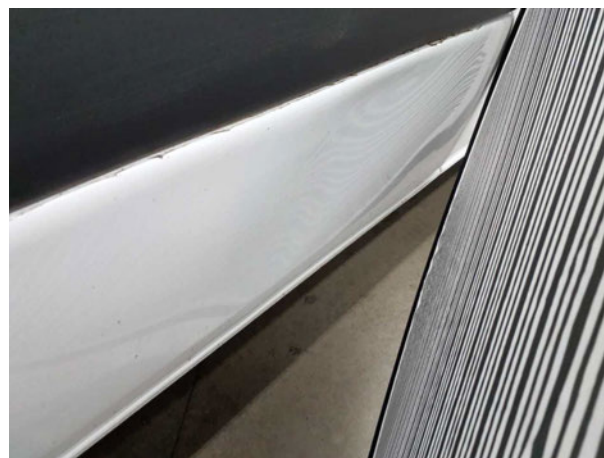
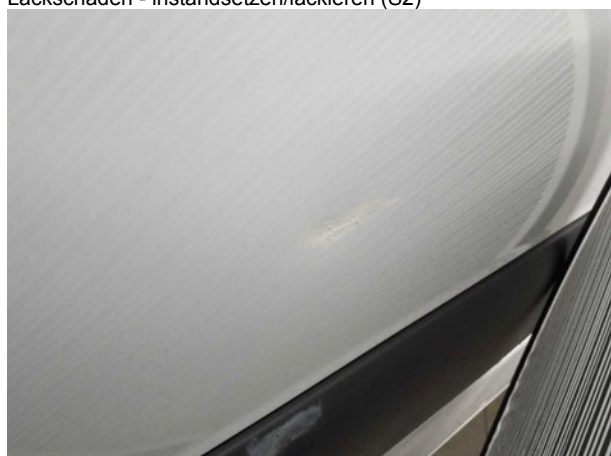
| Nr. | Bauteilgruppe | Beschreibung | Kosten (netto) |
|---|---|---|---|
| 12 | Schiebetür rechts | Schiebetür - Delle / Lackschaden - instandsetzen/lackieren (S2) | 904,00 € |

**Beschädigung #12:** Schiebetür rechts: Schiebetür - Delle / Lackschaden - instandsetzen/lackieren (S2)

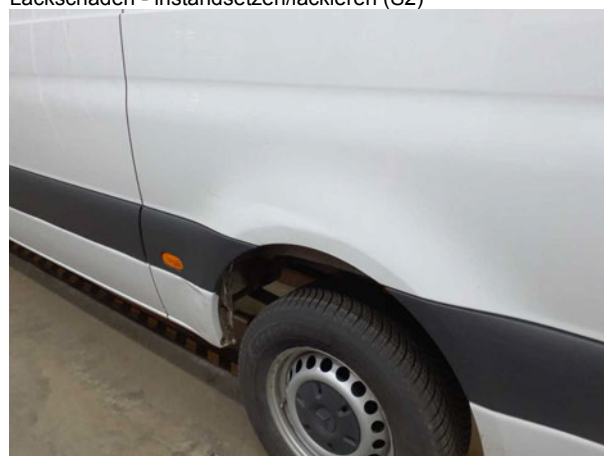
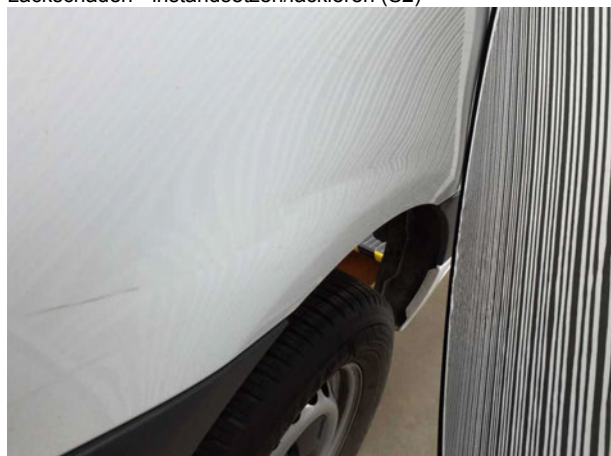
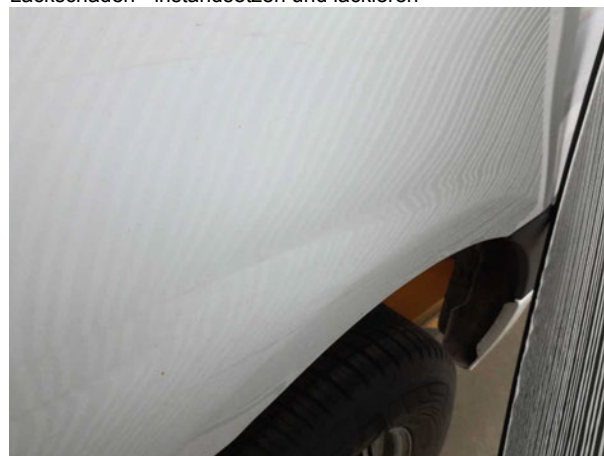
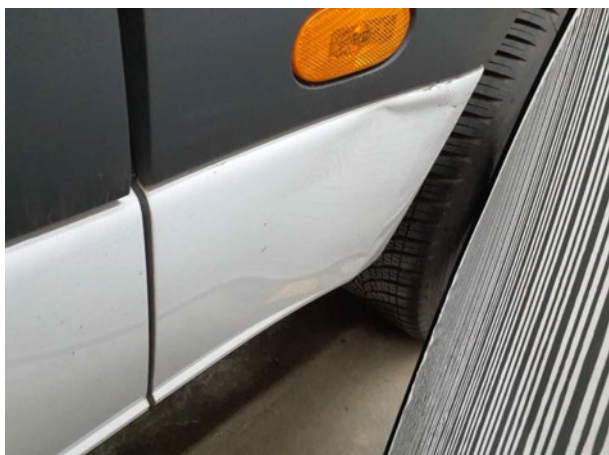
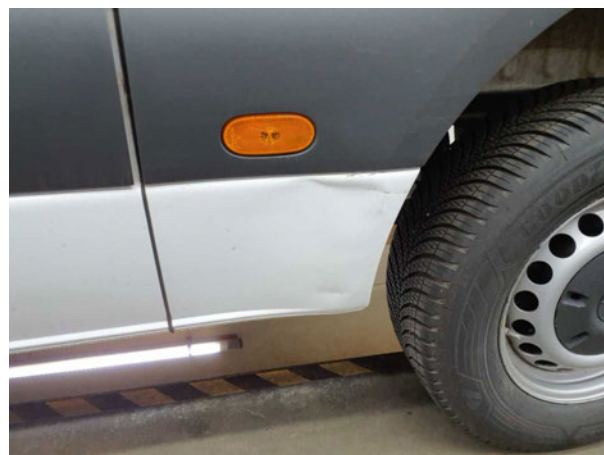
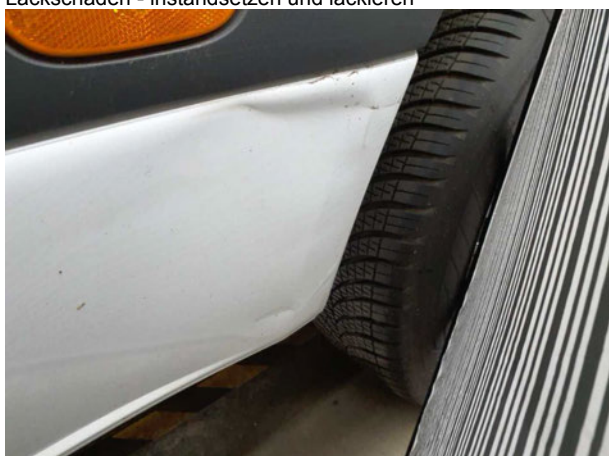
| Nr. | Bauteilgruppe | Beschreibung | Kosten (netto) |
|---|---|---|---|
| 13 | Seitenwand links | Seitenwand - Delle / Lackschaden - instandsetzen und lackieren | 1.076,07 € |

**Beschädigung #13:** Seitenwand links: Seitenwand - Delle / Lackschaden - instandsetzen und lackieren

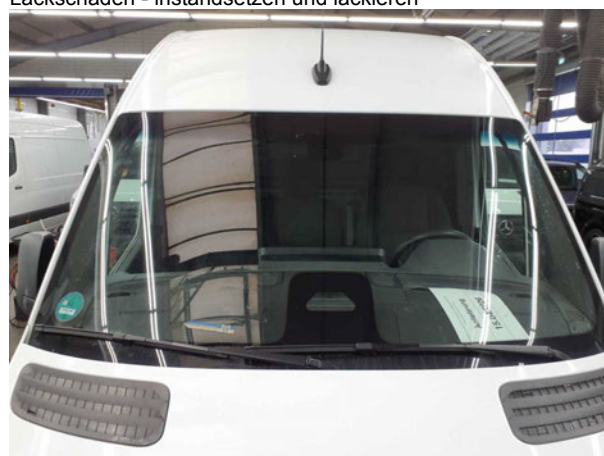
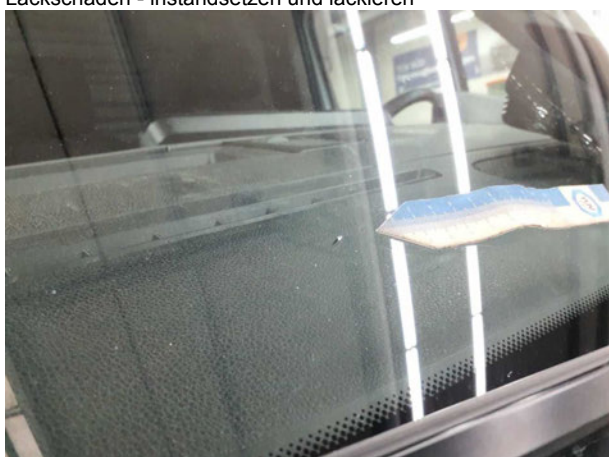
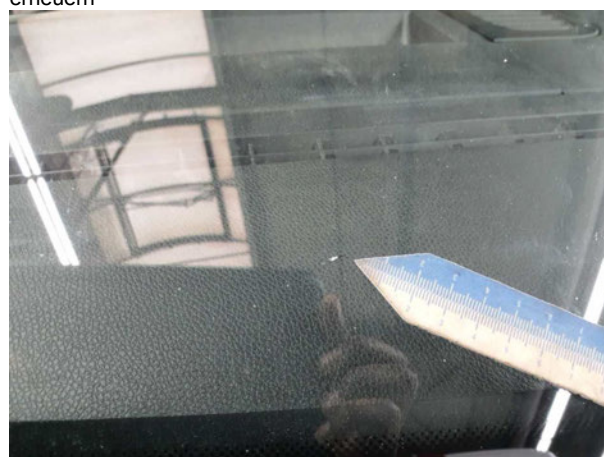
| Nr. | Bauteilgruppe | Beschreibung | Kosten (netto) |
|---|---|---|---|
| 14 | Verglasung | Frontscheibe - Steinschlag - erneuern | 1.145,00 € |

**Beschädigung #14:** Verglasung: Frontscheibe - Steinschlag - erneuern
