# Zustandsbericht

Protokollnummer: 45913333  
Auftrags-Nr / Referenz: 20539483  
Besichtigungsdatum: 27.05.2026

| Hersteller / Modell | Volvo XC60 B4 D AWD Plus Dark | | |
| Kennzeichen | HI-KT 1100 | Fahrgestellnummer | YV1UZX5V6P1393475 |

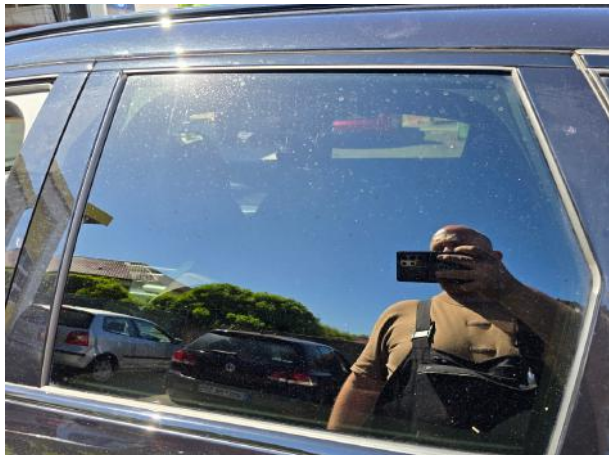
| Nr. | Bauteilgruppe | Beschreibung |
|---|---|---|
| 1 | Verglasung | Türscheibe hinten links - Kratzer - erneuern |

**Beschädigung #1:** Verglasung: Türscheibe hinten links - Kratzer - erneuern

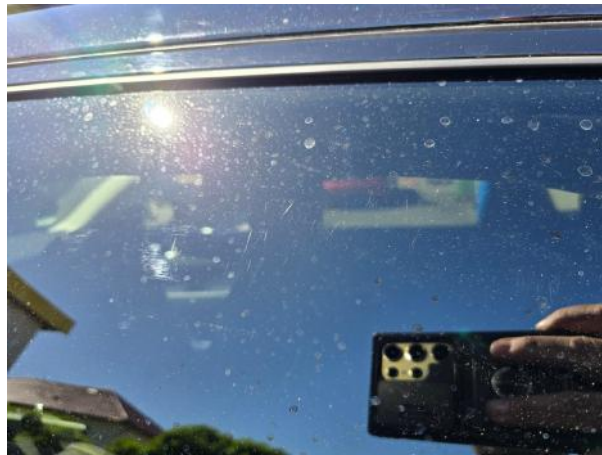
**Beschädigung #1:** Verglasung: Türscheibe hinten links - Kratzer - erneuern

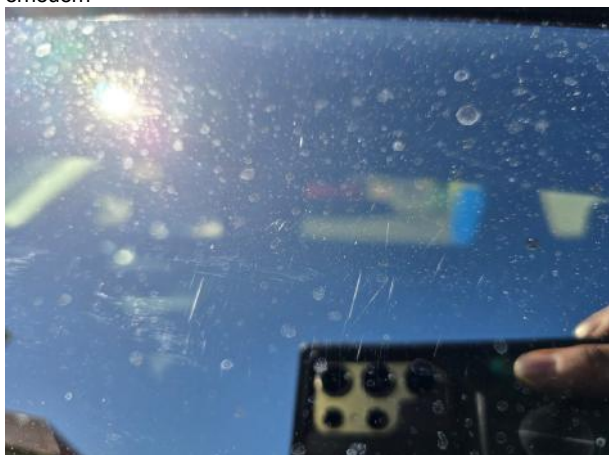
**Beschädigung #1:** Verglasung: Türscheibe hinten links - Kratzer - erneuern

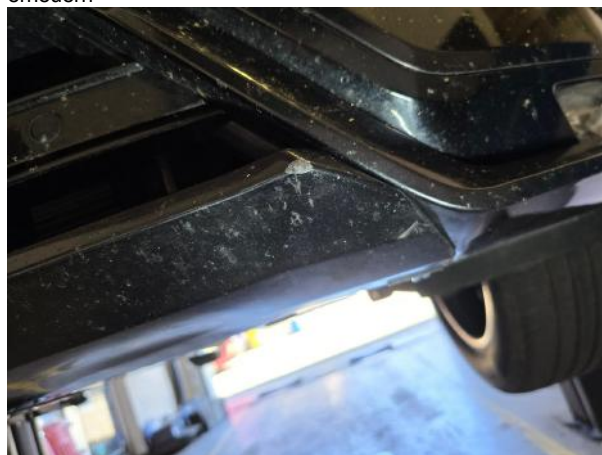
| Nr. | Bauteilgruppe | Beschreibung |
|---|---|---|
| 2 | Stoßfänger vorn | Stoßfänger vorn - Kratzer - lackieren |

**Beschädigung #2:** Stossfänger vorn: Stossfänger vorn - Kratzer - lackieren

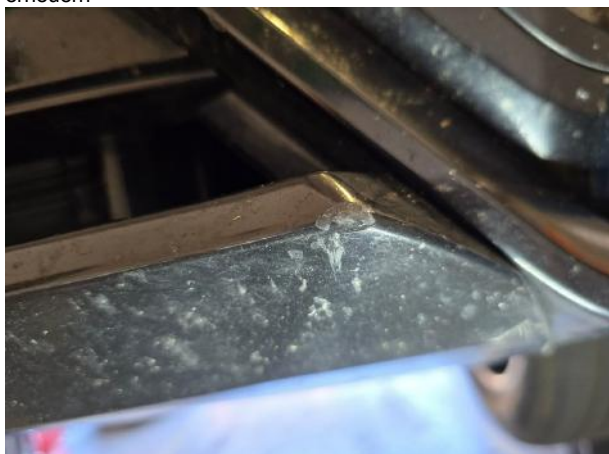
**Beschädigung #2:** Stossfänger vorn: Stossfänger vorn - Kratzer - lackieren

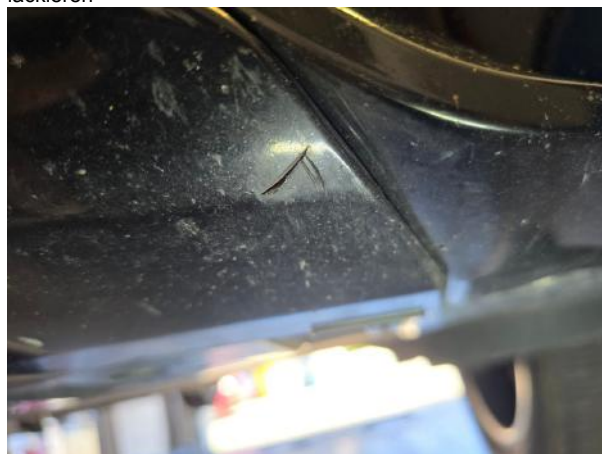
**Beschädigung #2:** Stossfänger vorn: Stossfänger vorn - Kratzer - lackieren

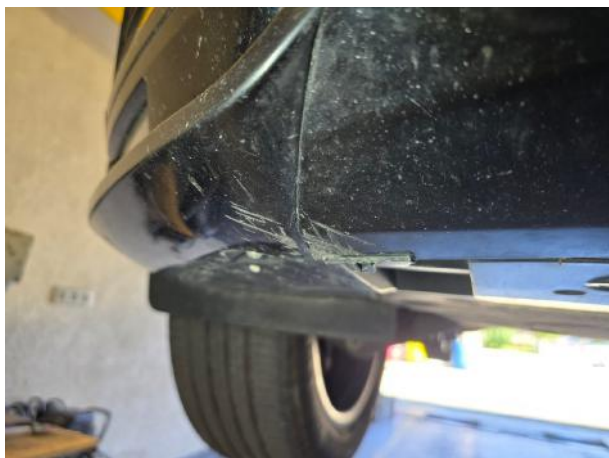
**Beschädigung #2:** Stossfänger vorn: Stossfänger vorn - Kratzer - lackieren

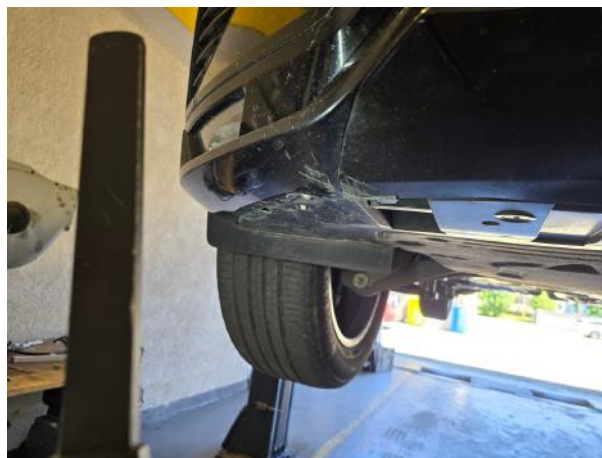
**Beschädigung #2:** Stossfänger vorn: Stossfänger vorn - Kratzer - lackieren

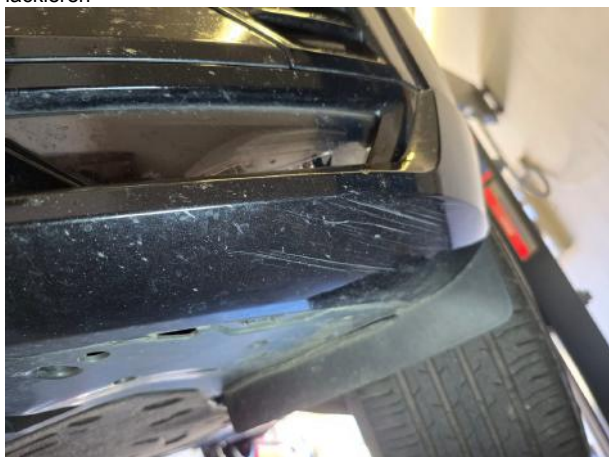
**Beschädigung #2:** Stossfänger vorn: Stossfänger vorn - Kratzer - lackieren

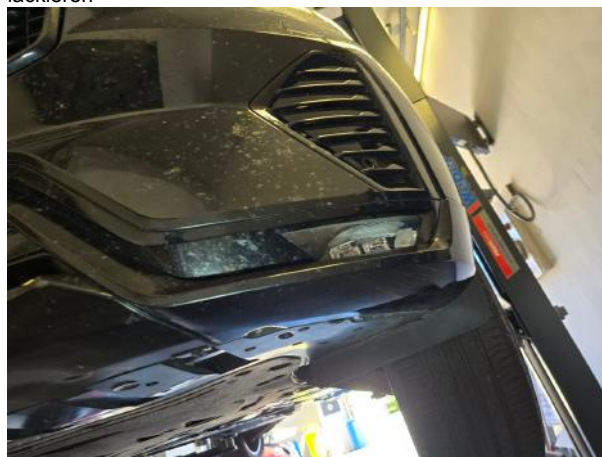
**Beschädigung #2:** Stossfänger vorn: Stossfänger vorn - Kratzer - lackieren

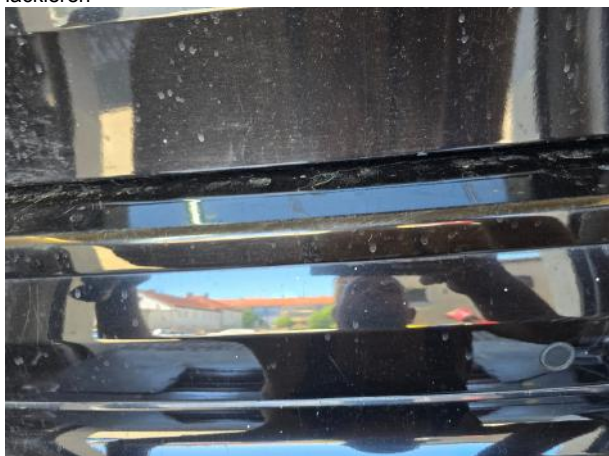
| Nr. | Bauteilgruppe | Beschreibung |
|---|---|---|
| 3 | Stoßfänger hinten | Stoßfänger hinten (inkl. Spoiler) - Kratzer - lackieren |

**Beschädigung #3:** Stossfänger hinten: Stossfänger hinten (inkl. Spoiler) - Kratzer - lackieren

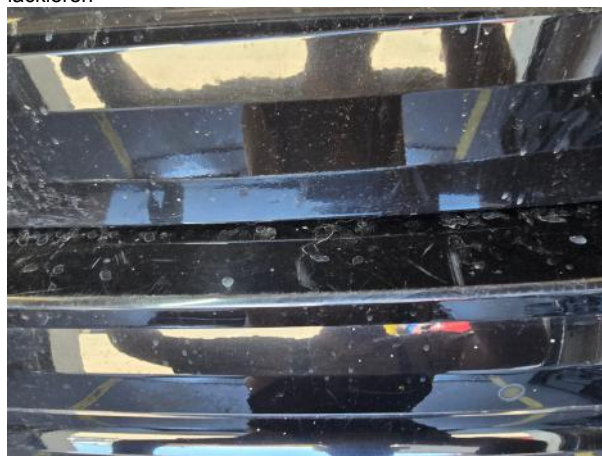
**Beschädigung #3:** Stossfänger hinten: Stossfänger hinten (inkl. Spoiler) - Kratzer - lackieren

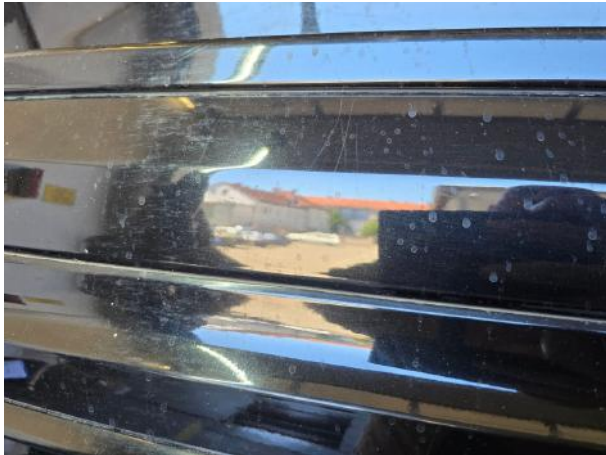
**Beschädigung #3:** Stossfänger hinten: Stossfänger hinten (inkl. Spoiler) - Kratzer - lackieren

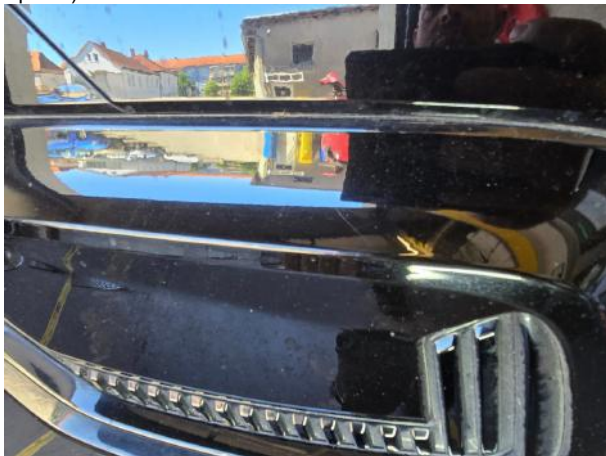
**Beschädigung #3:** Stossfänger hinten: Stossfänger hinten (inkl. Spoiler) - Kratzer - lackieren

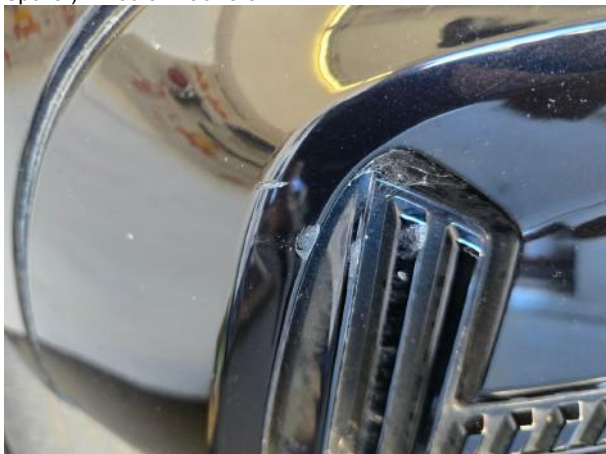
**Beschädigung #3:** Stossfänger hinten: Stossfänger hinten (inkl. Spoiler) - Kratzer - lackieren

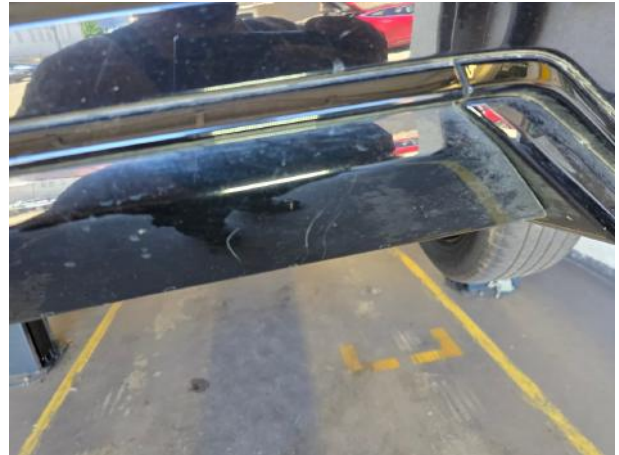
**Beschädigung #3:** Stossfänger hinten: Stossfänger hinten (inkl. Spoiler) - Kratzer - lackieren

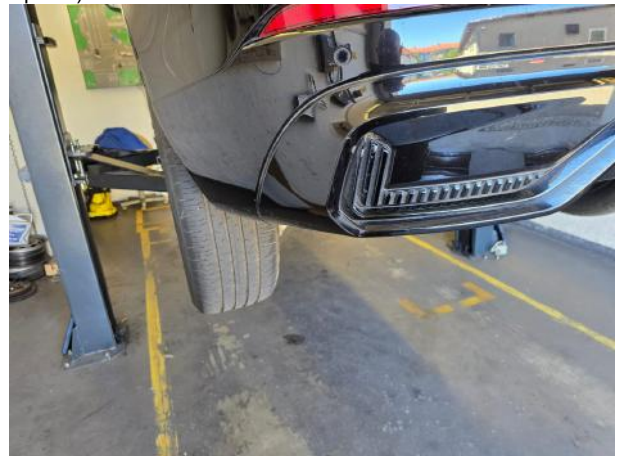
**Beschädigung #3:** Stossfänger hinten: Stossfänger hinten (inkl. Spoiler) - Kratzer - lackieren

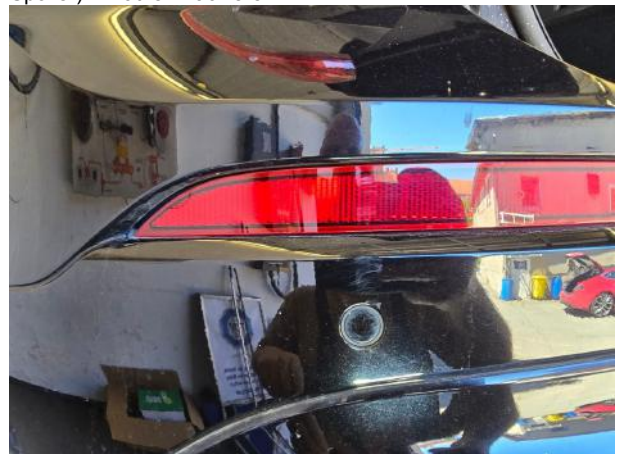
**Beschädigung #3:** Stossfänger hinten: Stossfänger hinten (inkl. Spoiler) - Kratzer - lackieren

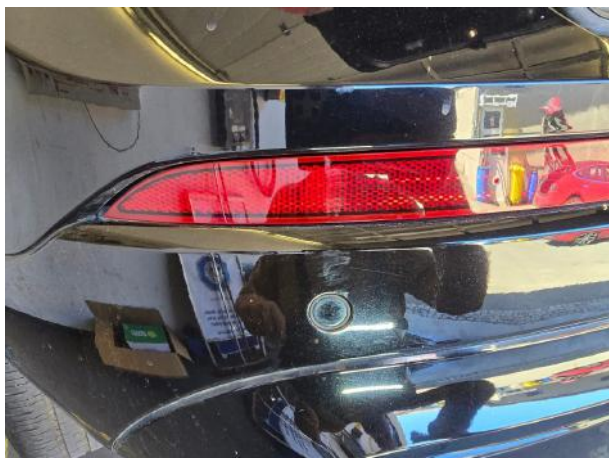
**Beschädigung #3:** Stossfänger hinten: Stossfänger hinten (inkl. Spoiler) - Kratzer - lackieren

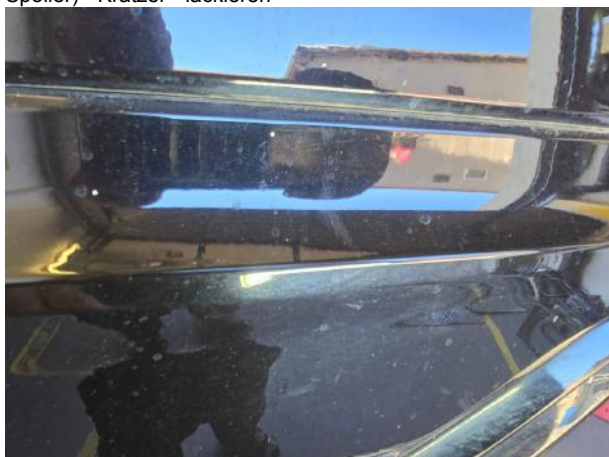
**Beschädigung #3:** Stossfänger hinten: Stossfänger hinten (inkl. Spoiler) - Kratzer - lackieren

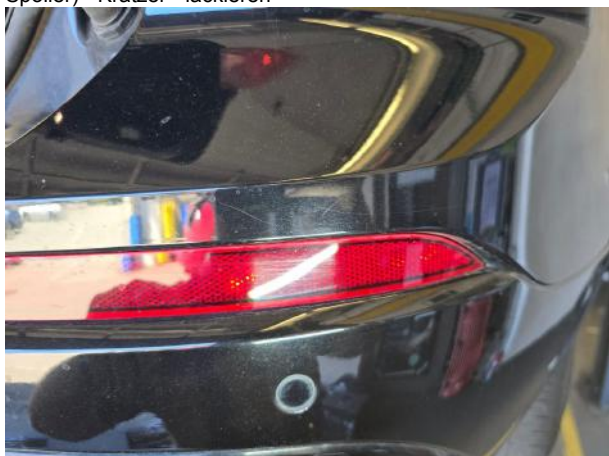
**Beschädigung #3:** Stossfänger hinten: Stossfänger hinten (inkl. Spoiler) - Kratzer - lackieren

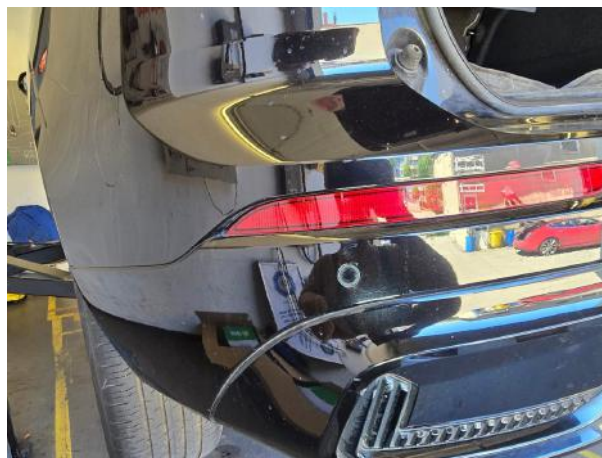
**Beschädigung #3:** Stossfänger hinten: Stossfänger hinten (inkl. Spoiler) - Kratzer - lackieren

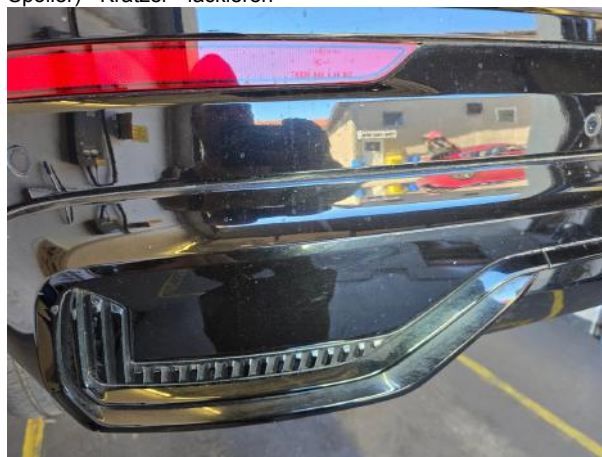
**Beschädigung #3:** Stossfänger hinten: Stossfänger hinten (inkl. Spoiler) - Kratzer - lackieren

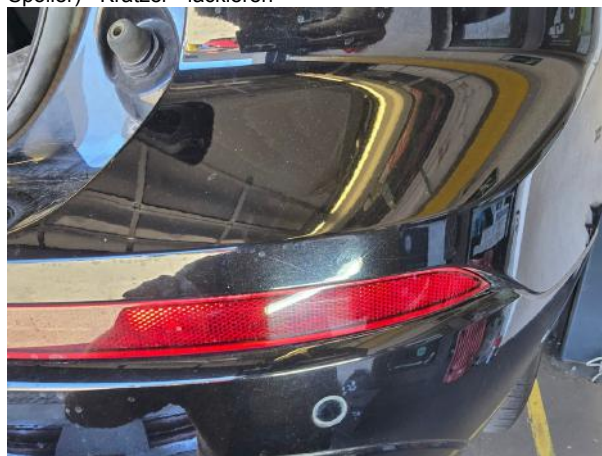
**Beschädigung #3:** Stossfänger hinten: Stossfänger hinten (inkl. Spoiler) - Kratzer - lackieren

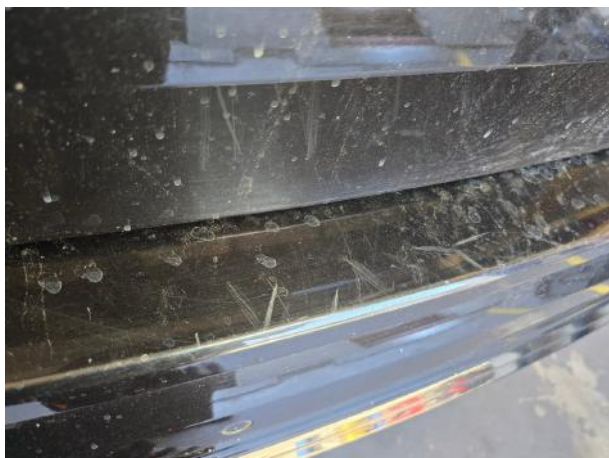
**Beschädigung #3:** Stossfänger hinten: Stossfänger hinten (inkl. Spoiler) - Kratzer - lackieren

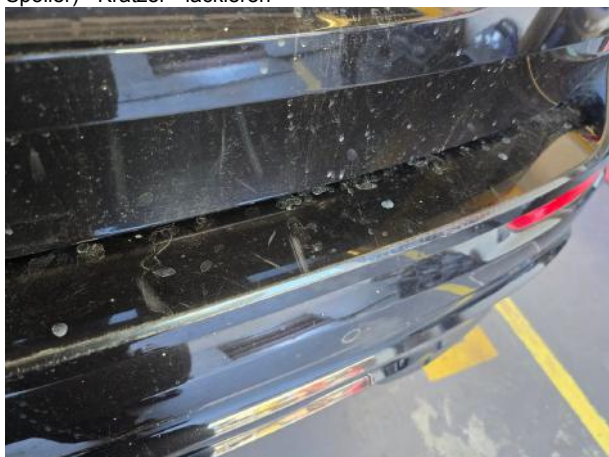
**Beschädigung #3:** Stossfänger hinten: Stossfänger hinten (inkl. Spoiler) - Kratzer - lackieren

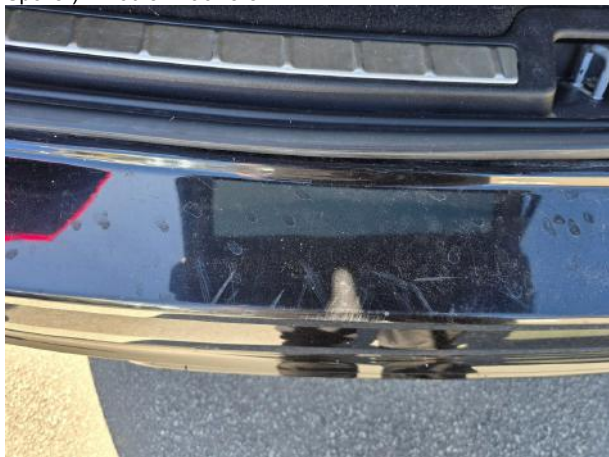
**Beschädigung #3:** Stossfänger hinten: Stossfänger hinten (inkl. Spoiler) - Kratzer - lackieren

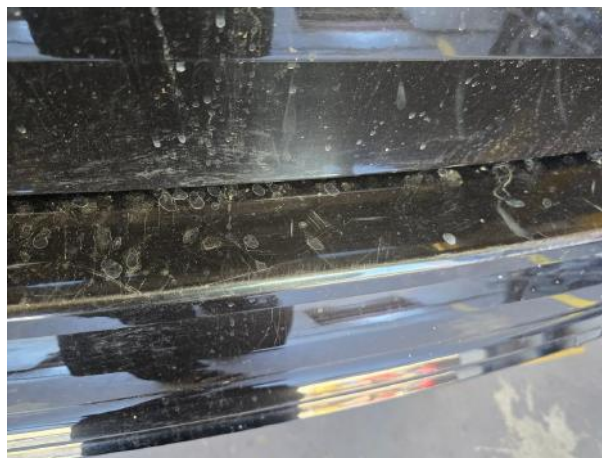
**Beschädigung #3:** Stossfänger hinten: Stossfänger hinten (inkl. Spoiler) - Kratzer - lackieren

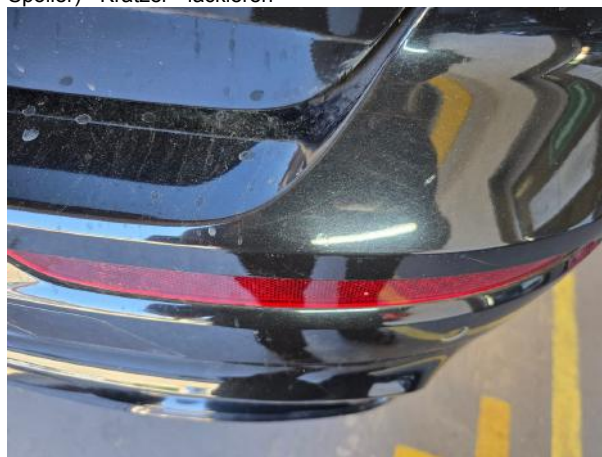
**Beschädigung #3:** Stossfänger hinten: Stossfänger hinten (inkl. Spoiler) - Kratzer - lackieren

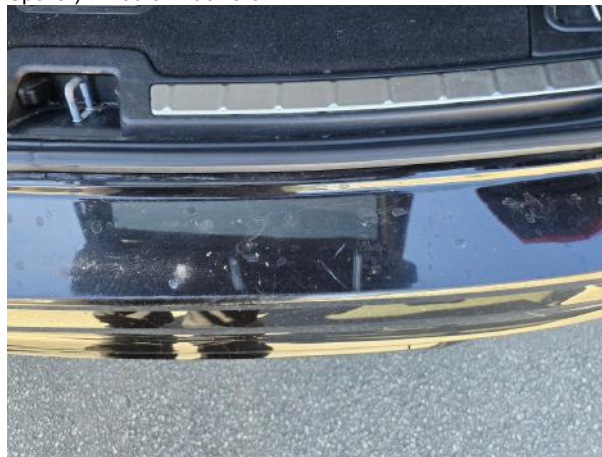
**Beschädigung #3:** Stossfänger hinten: Stossfänger hinten (inkl. Spoiler) - Kratzer - lackieren

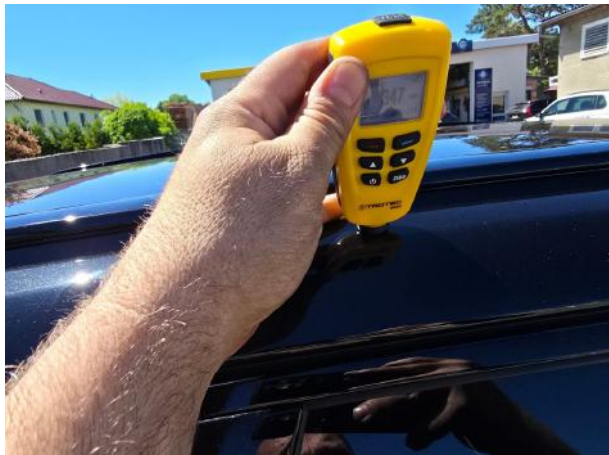
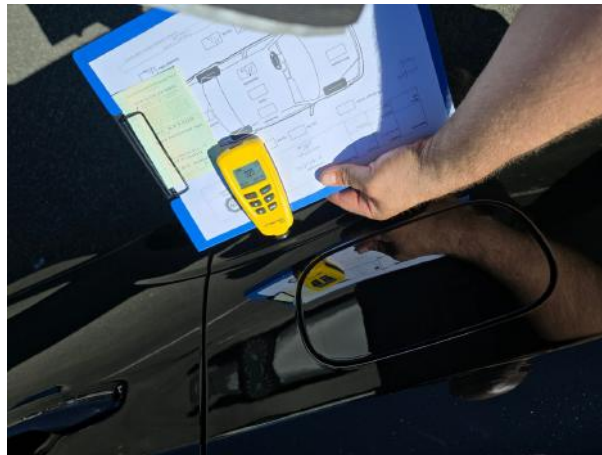
**Nachlackierung 1:** Dachholm rechts, Seitenwand rechts

| Nr. | Ort | Wertminderung |
|---|---|---|
| 1 | Dachholm rechts, Seitenwand rechts, fachgerecht ausgeführt, Reparaturrechnung nicht vorhanden | |
