# Zustandsbericht

Protokollnummer: 46638235  
Auftrags-Nr / Referenz: 17414968  
Besichtigungsdatum: 15.07.2026

| Hersteller / Modell | Volvo XC90 T8 AWD Recharge Plus Bright | | |
| Kennzeichen | OH-XC 993 | Fahrgestellnummer | YV1LFH5V1R1219663 |

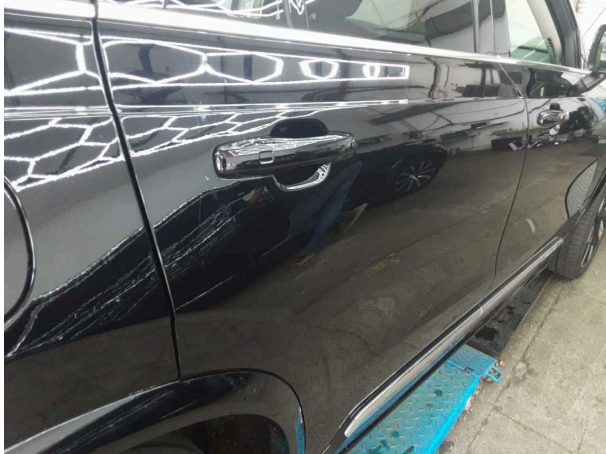
| Nr. | Bauteilgruppe | Beschreibung |
|---|---|---|
| 1 | Tür hinten rechts | Tür - verkratzt / verschürft - Smart Repair |

**Beschädigung #1:** Tür hinten rechts: Tür - verkratzt / verschürft - Sm...  
Repair

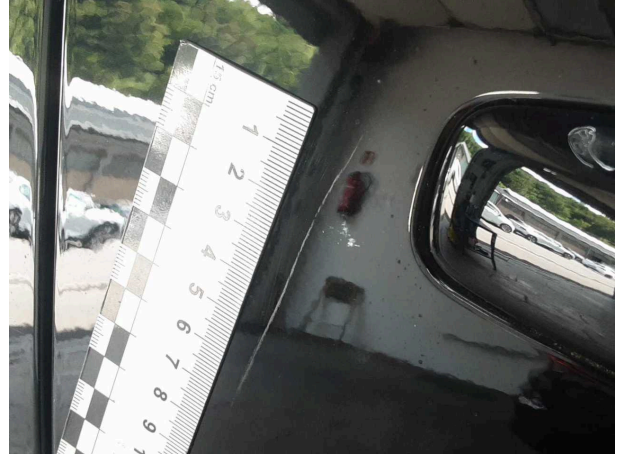
**Beschädigung #1:** Tür hinten rechts: Tür - verkratzt / verschürft -  
Smart Repair

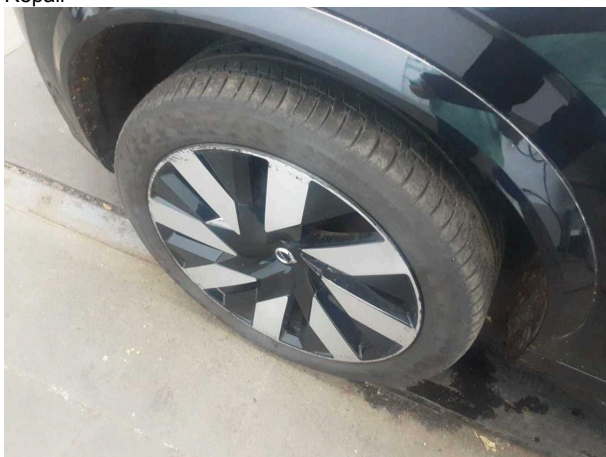
| Achse | Reifengröße | Reifentyp | Hersteller | Profiltiefe | Verkehrstauglichkeit |
|---|---|---|---|---|---|
| 1 | 275/40 R21 107V | Sommerreifen auf Leichtmetall | Continental | 4mm / 4mm | n.i.O. |

| Nr. | Bauteilgruppe | Beschreibung |
|---|---|---|
| 2 | Rad/Reifen | Reifen vorn links - gebrochen / gerissen - erneuern |

**Beschädigung #2:** Rad/Reifen: Reifen vorn links - gebrochen /  
gerissen - erneuern

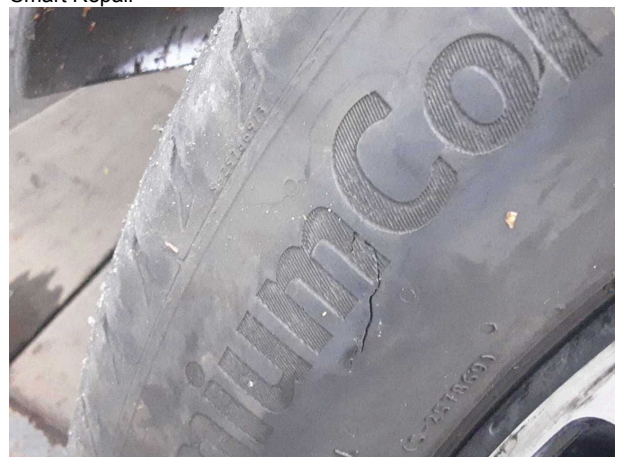
**Beschädigung #2:** Rad/Reifen: Reifen vorn links - gebrochen /  
gerissen - erneuern

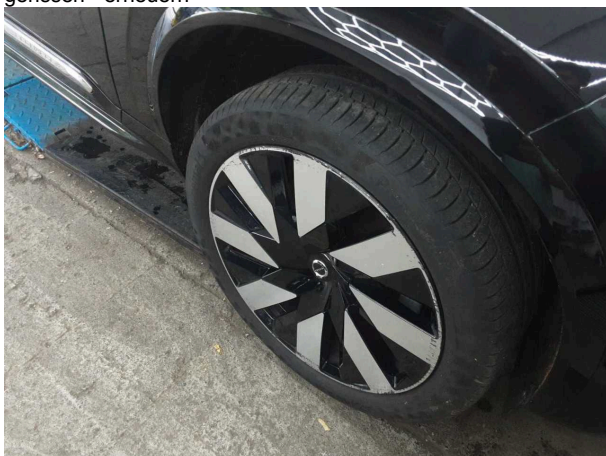
| Nr. | Bauteilgruppe | Beschreibung |
|---|---|---|
| 3 | Rad/Reifen | Reifen vorn rechts - gebrochen / gerissen - erneuern |

**Beschädigung #3:** Rad/Reifen: Reifen vorn rechts - gebrochen /  
gerissen - erneuern

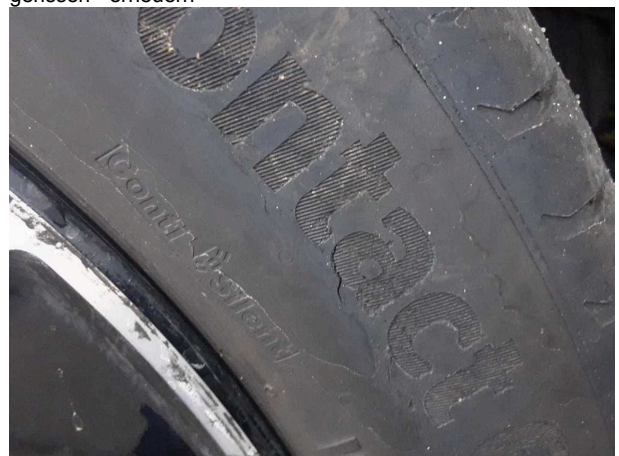
**Beschädigung #3:** Rad/Reifen: Reifen vorn rechts - gebrochen /  
gerissen - erneuern

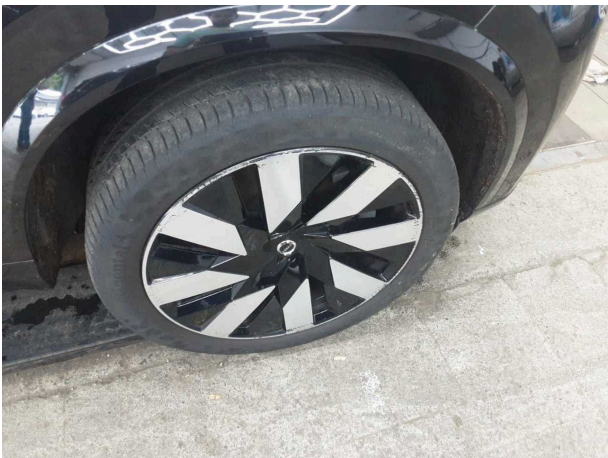
| Nr. | Bauteilgruppe | Beschreibung |
|---|---|---|
| 4 | Rad/Reifen | Leichtmetallfelge vorn rechts - verkratzt / verschürft - erneuern |

**Beschädigung #4:** Rad/Reifen: Leichtmetallfelge vorn rechts - verkratzt / verschürft - erneuern

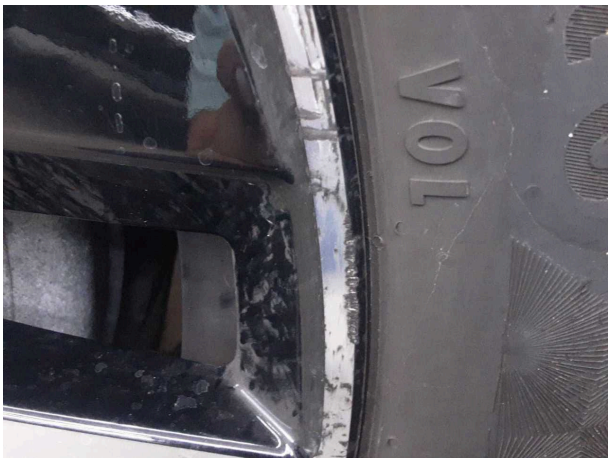
**Beschädigung #4:** Rad/Reifen: Leichtmetallfelge vorn rechts - verkratzt / verschürft - erneuern

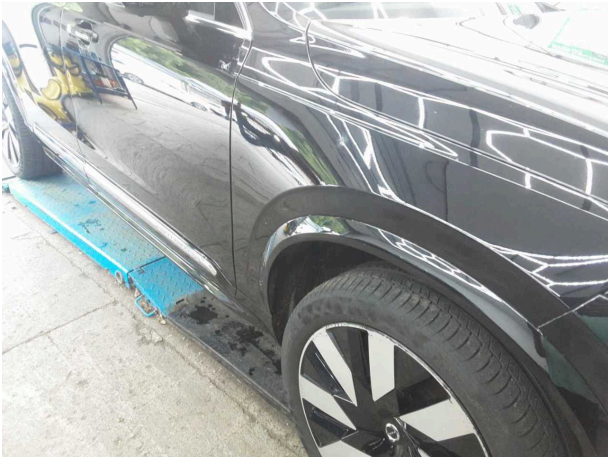
| Nr. | Bauteilgruppe | Beschreibung |
|---|---|---|
| 5 | Kotflügel rechts | Kotflügel rechts - Delle / Lackschaden - instandsetzen und lackieren |

**Beschädigung #5:** Kotflügel rechts: Kotflügel rechts - Delle / Lackschaden - instandsetzen und lackieren

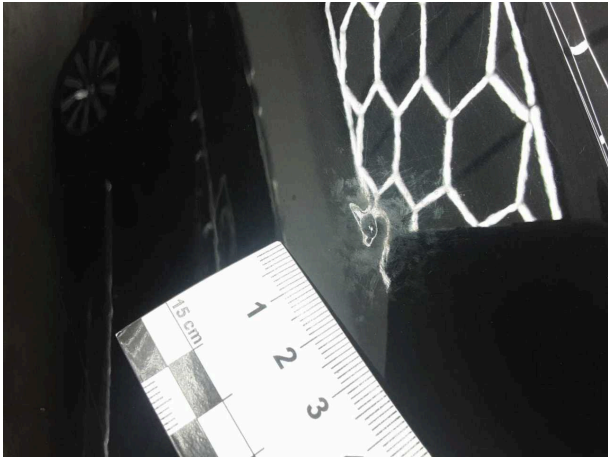
**Beschädigung #5:** Kotflügel rechts: Kotflügel rechts - Delle / Lackschaden - instandsetzen und lackieren

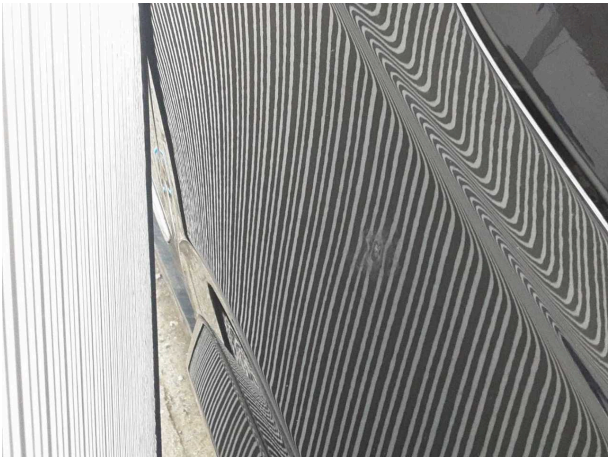
**Beschädigung #5:** Kotflügel rechts: Kotflügel rechts - Delle / Lackschaden - instandsetzen und lackieren

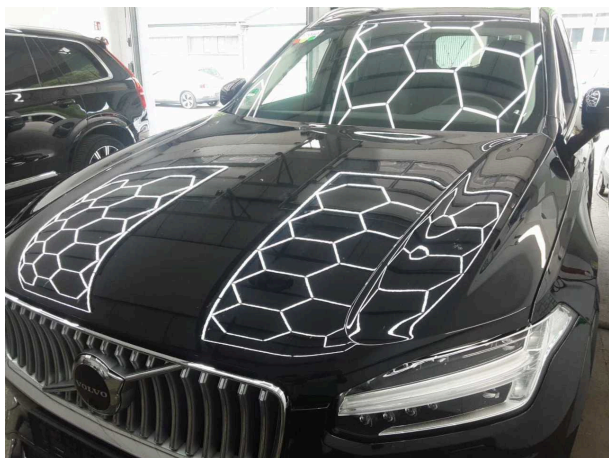
| Nr. | Bauteilgruppe | Beschreibung |
|---|---|---|
| 7 | Motorhaube | Motorhaube - Lackmangel - instandsetzen und lackieren |

**Beschädigung #7:** Motorhaube: Motorhaube - Lackmangel - instandsetzen und lackieren

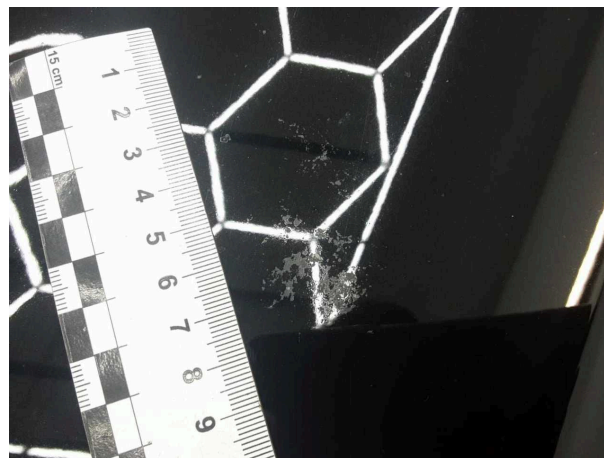
**Beschädigung #7:** Motorhaube: Motorhaube - Lackmangel - instandsetzen und lackieren

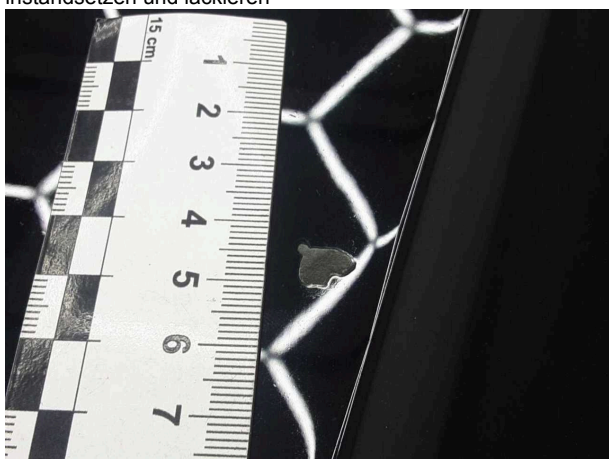
**Beschädigung #7:** Motorhaube: Motorhaube - Lackmangel - instandsetzen und lackieren

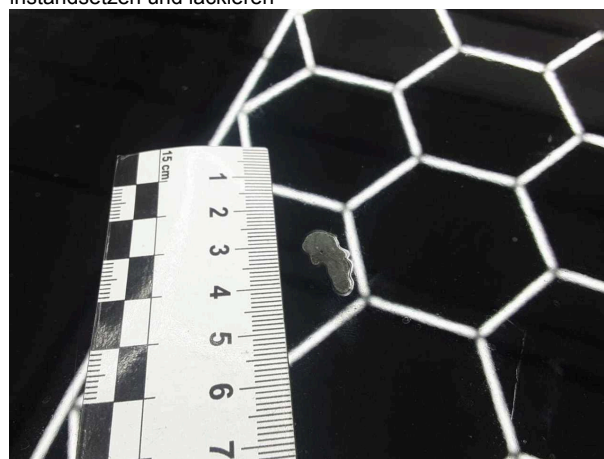
**Beschädigung #7:** Motorhaube: Motorhaube - Lackmangel - instandsetzen und lackieren

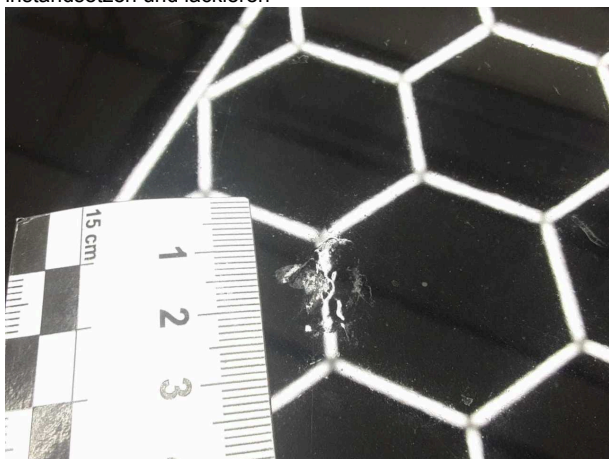
**Beschädigung #7:** Motorhaube: Motorhaube - Lackmangel - instandsetzen und lackieren
