# Renault

KADJAR 1.3 TCE 140CV

TELAID: VF1RFE00268505419

Importo di riparazione stimato

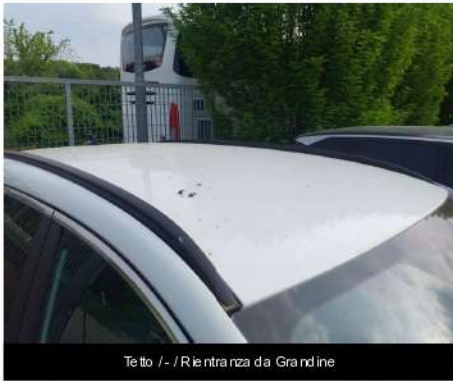
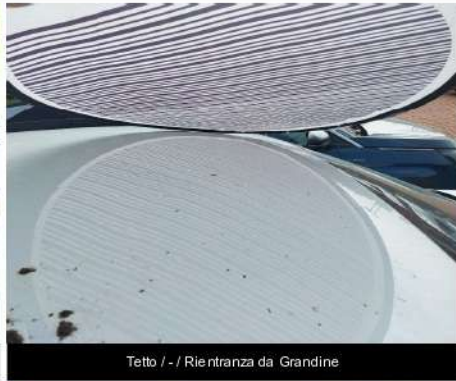
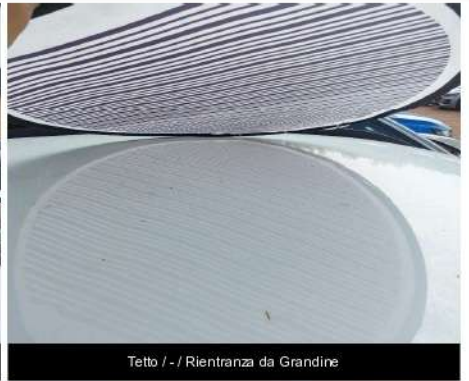
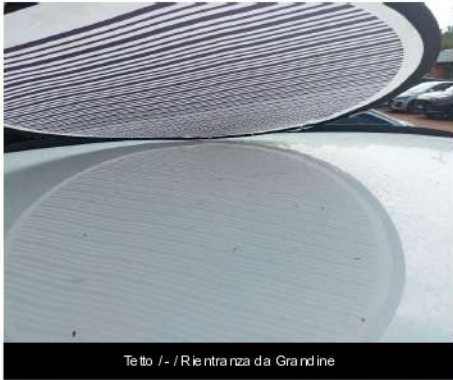
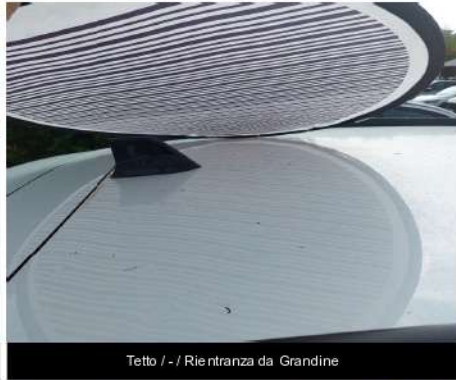
Tetto / - / Rientranza da Grandine

014 Tetto / - Rientranza da Grandine Riparazione

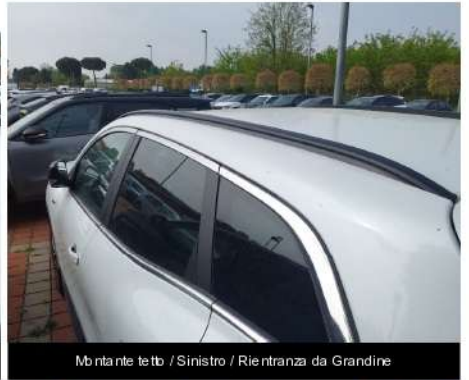
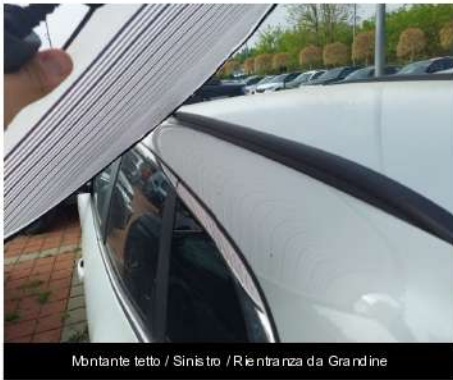
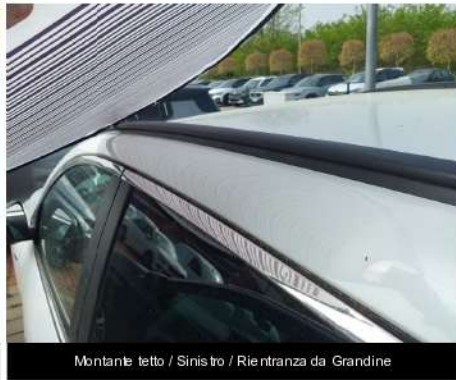
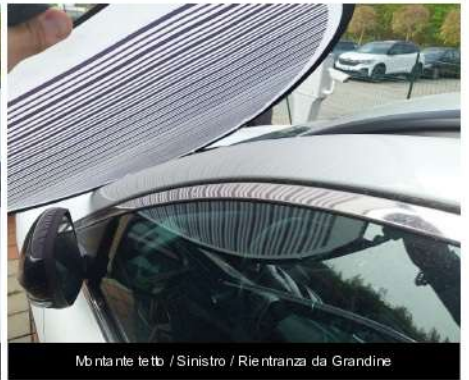
Montante tetto / Sinistro / Rientranza da Grandine

Tempo Carrozzeria	Tempo Verniciatura	Importo ricambio
	Importo Carrozzeria	Importo Verniciatura	ImportoMaterialiDiConsumo
015	Montante tetto / Sinistro	Rientranza da Grandine	Riparazione

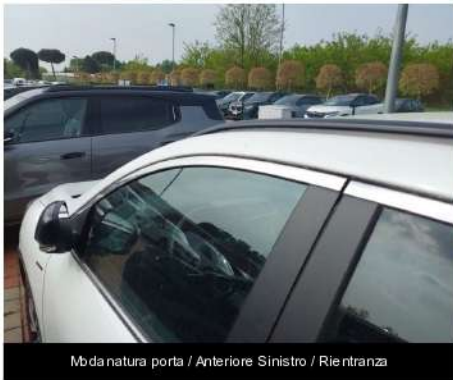
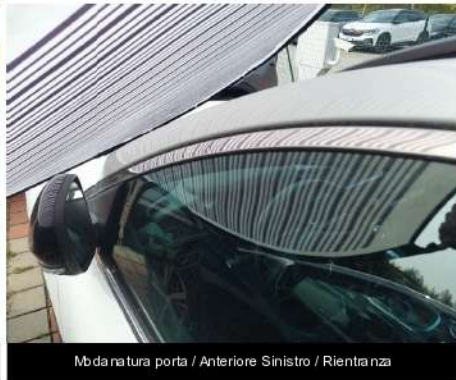
Modanatura porta / Anteriore Sinistro / Rientranza

Tempo Carrozzeria	Tempo Verniciatura	Importo ricambio
	Importo Carrozzeria	Importo Verniciatura	ImportoMaterialiDiConsumo
016	Modanatura porta / Anteriore Sinistro	Rientranza	Sostituzione

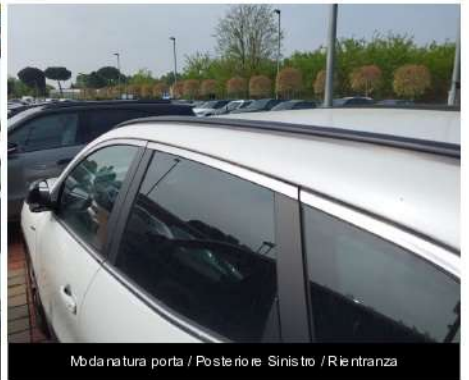
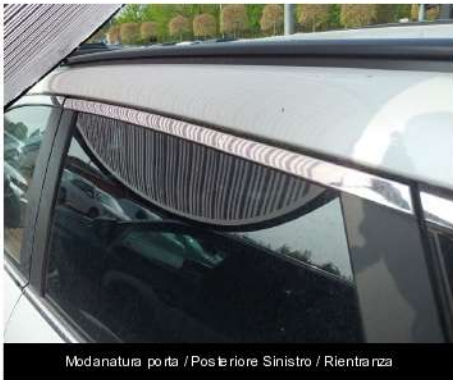
Modanatura porta / Posteriore Sinistro / Rientranza

Tempo Carrozzeria	Tempo Verniciatura	Importo ricambio
	Importo Carrozzeria	Importo Verniciatura	ImportoMaterialiDiConsumo
017	Modanatura porta / Posteriore Sinistro	Rientranza	Sostituzione

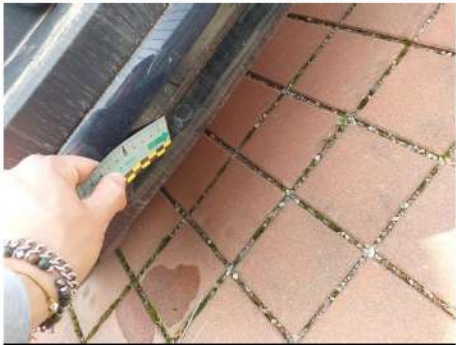
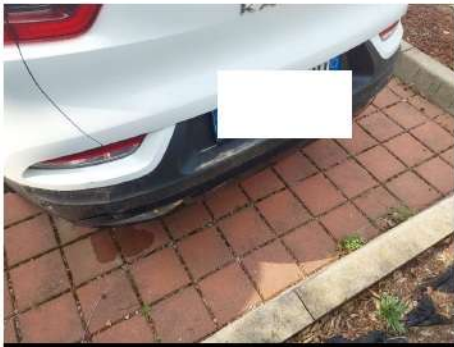
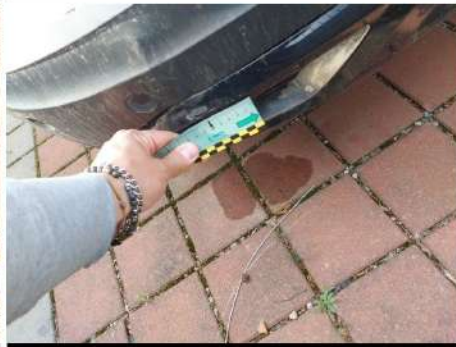
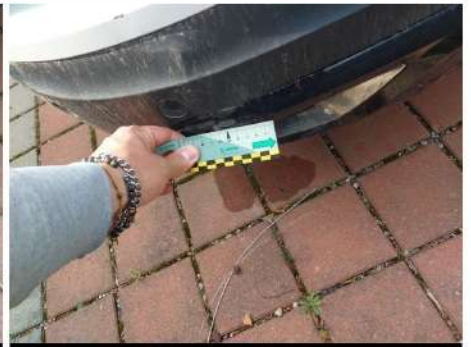
Parte inferiore paraurti / Posteriore / Rotto

Rotto

Sostituzione

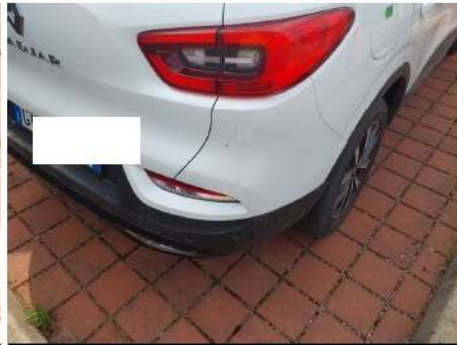
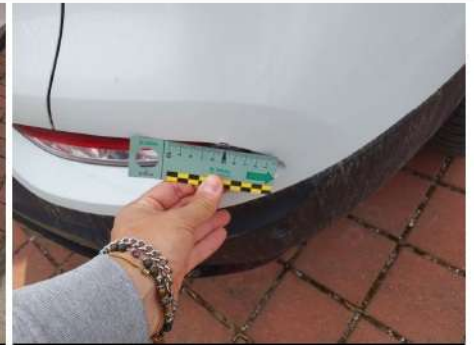
Paraurti / Posteriore Destro / Riga

009 Paraurti / Posteriore Destro Riga Riparazione

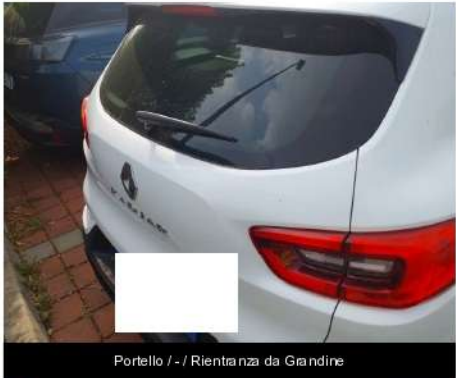
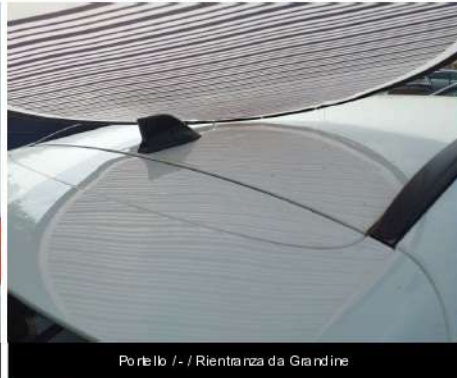
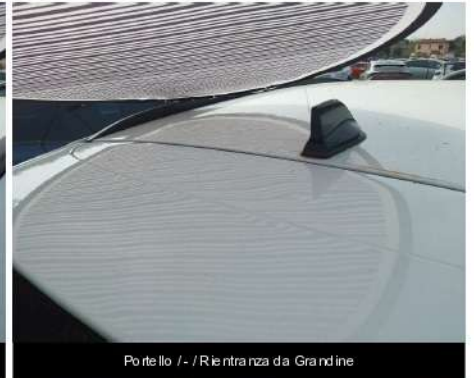
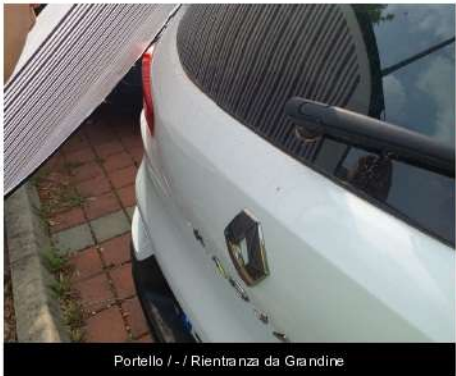
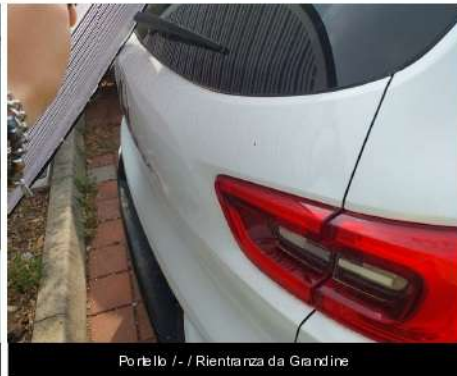
Portello / - / Rientranza da Grandine

010 Portello / - Rientranza da Grandine Riparazione

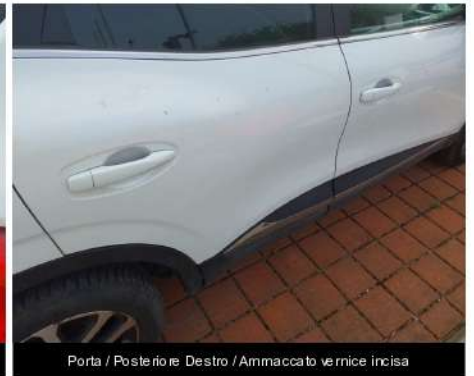
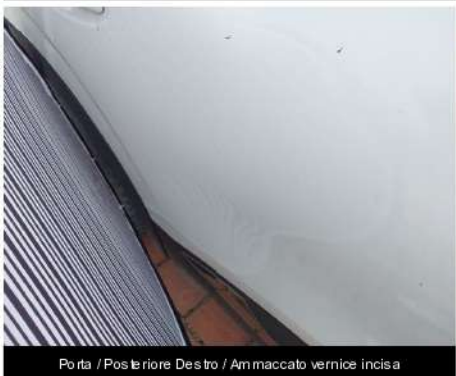
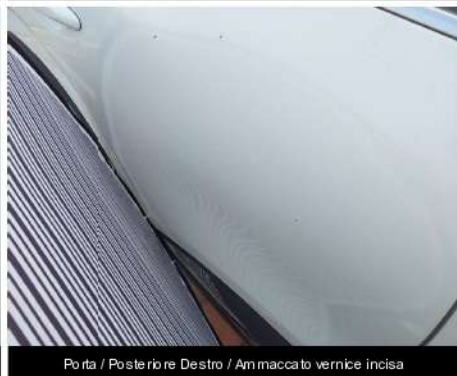
Porta / Posteriore Destro / Ammaccato vernice incisa

011 Porta / Posteriore Destro Ammaccato vernice incisa Riparazione

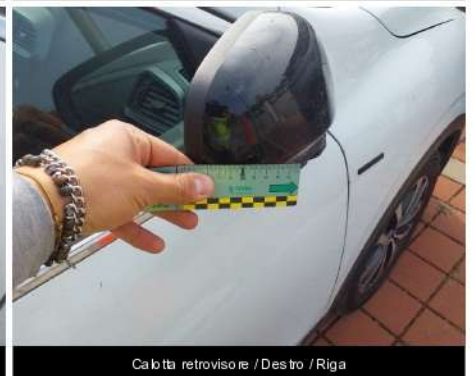
Calotta retrovisore / Destro / Riga

012 Calotta retrovisore / Destro Riga Smart repair

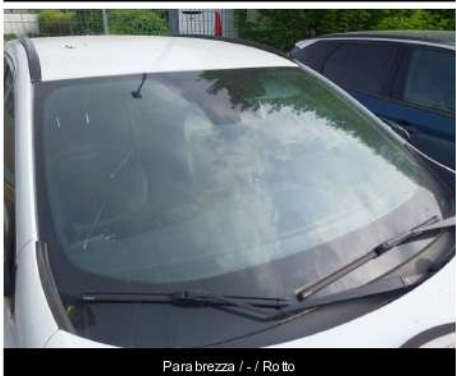
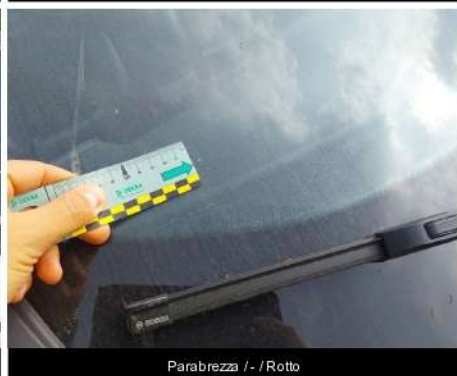
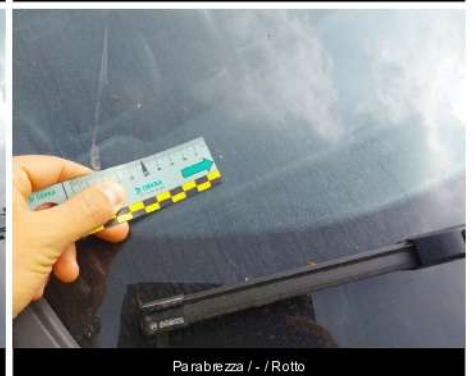
Parabrezza / - / Rotto

013 Parabrezza / - Rotto Sostituzione

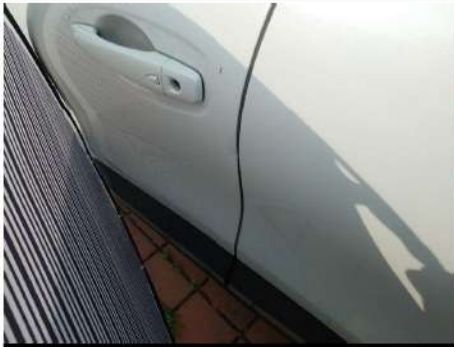
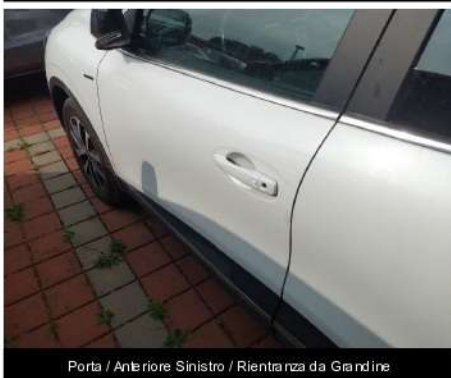
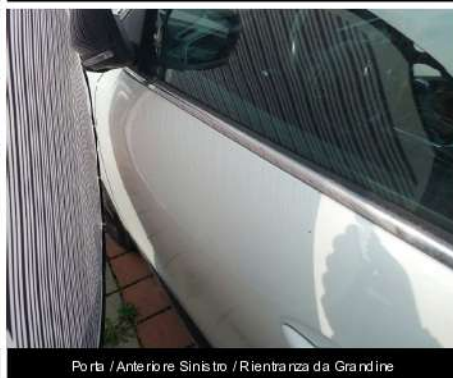
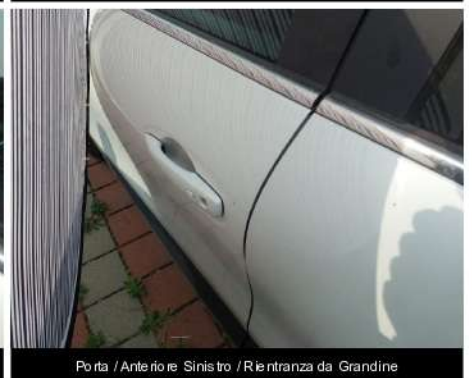
Porta / Anteriore Sinistro / Rientranza da Grandine

Rientranza da Grandine

Riparazione

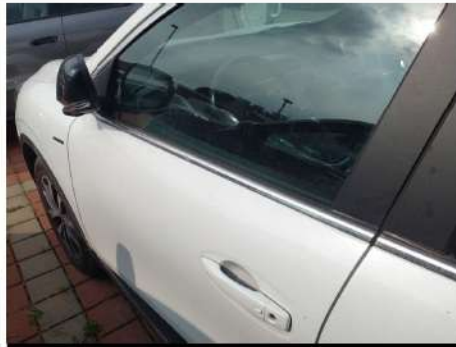
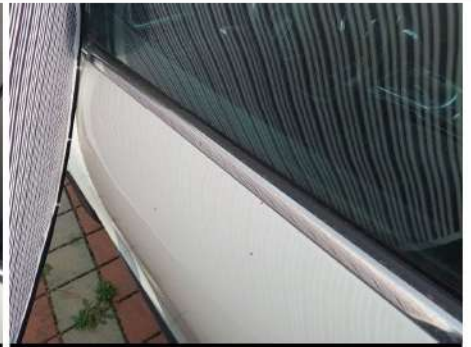
Raschiavetro / Anteriore Sinistro / Rientranza

Rientranza

Sostituzione

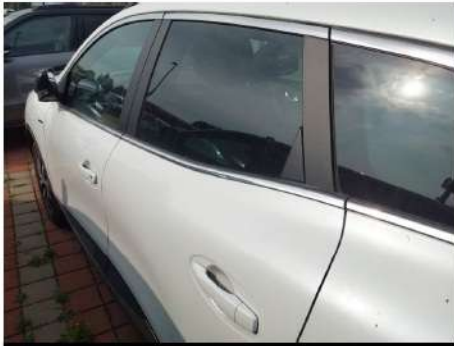
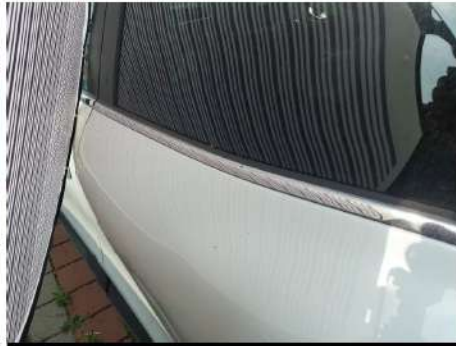
Raschiavetro / Posteriore Sinistro / Rientranza

Rientranza

Sostituzione

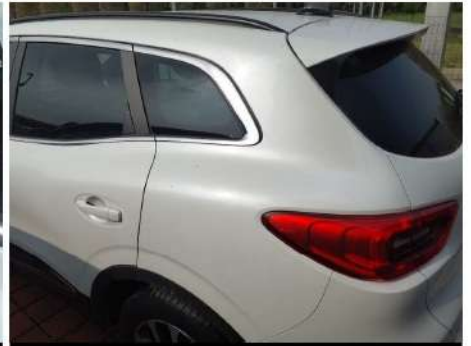
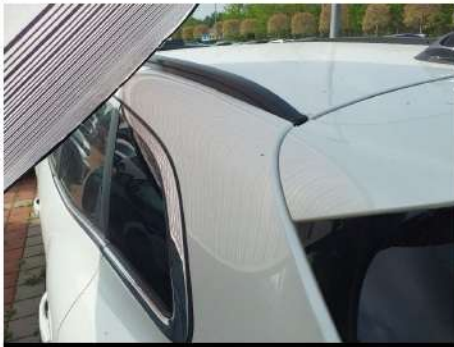
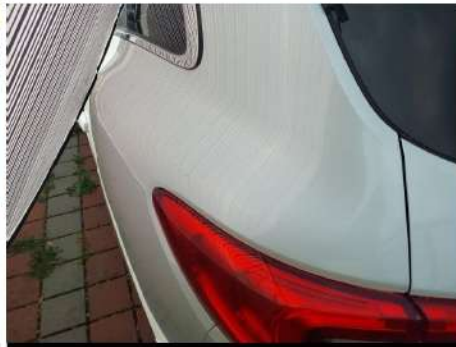
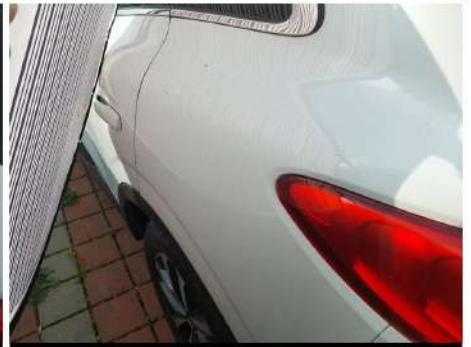
Parafango / Posteriore Sinistro / Rientranza da Grandine

Rientranza da Grandine

Riparazione

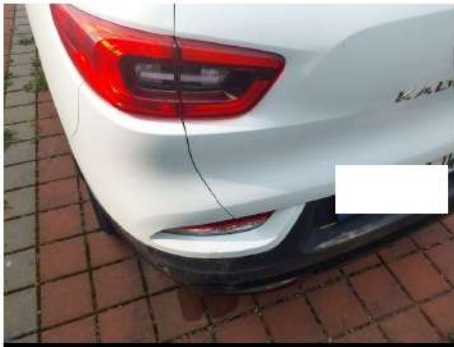
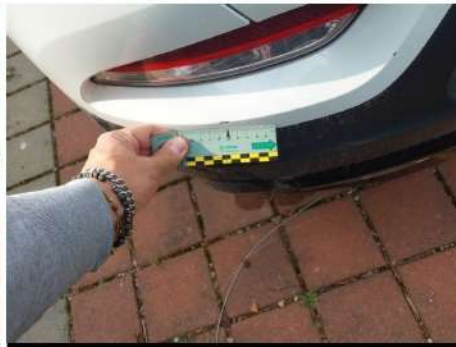
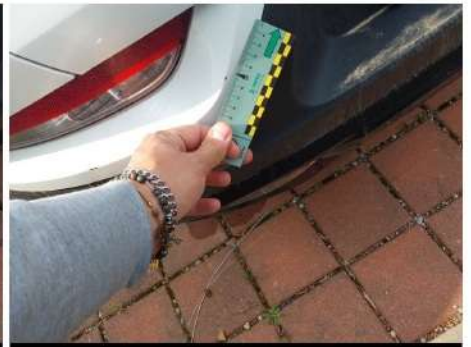
Paraurti / Posteriore Sinistro / Riga

Riga

Riparazione

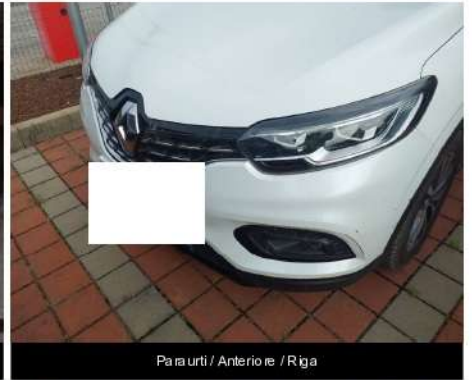
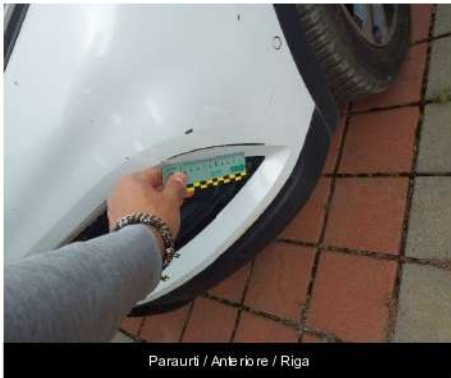
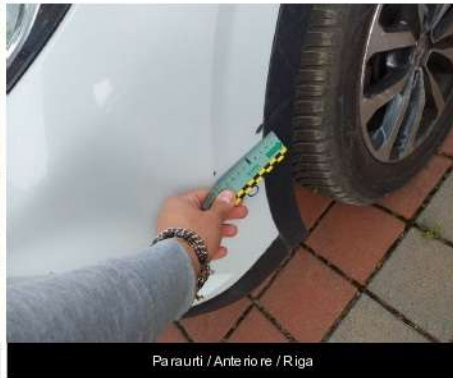
Paraurti / Anteriore / Riga

#	Elemento	Danno	Operazione	importo netto
001	Paraurti / Anteriore	Riga	Riparazione	
	Tempo Carrozzeria	Tempo Verniciatura	Importo ricambio	-
	Importo Carrozzeria	Importo Verniciatura	ImportoMaterialiDiConsumo	3
002	Cofano anteriore / -	Rientranza da Grandine	Riparazione

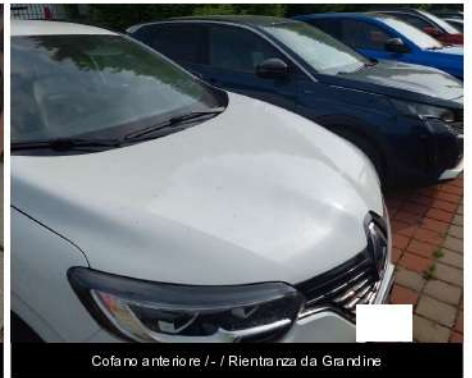
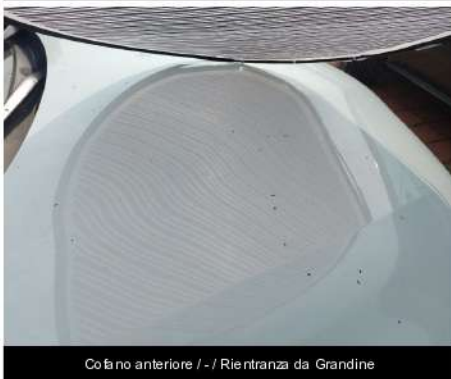
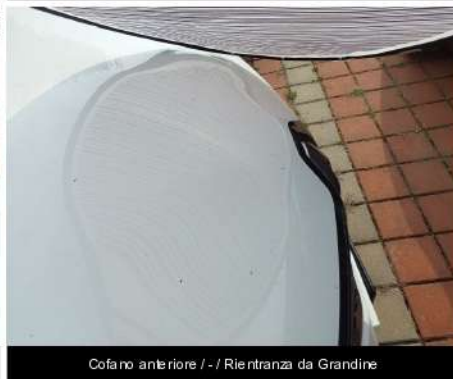
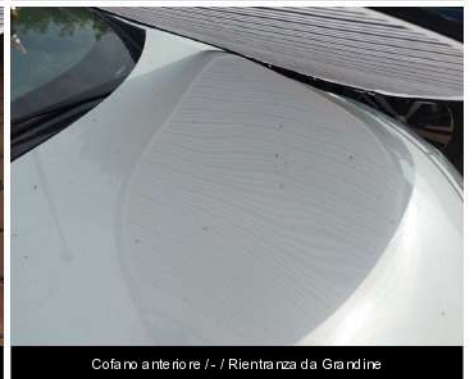
Cofano anteriore / - / Rientranza da Grandine
