Fahrzeug: **RENAULT Mégane BLUE dCi 115 EDC Equilibre Grandtour Kombi 5-türig 1461 ccm 115 PS / 85 KW Diesel 7-Gang Automatik**

Zustandsbericht

Fahrzeughalter	Allane SE
Ihr Auftrag vom	22.04.2026 durch Allane SE
Besichtigungsort	12683 Berlin, Warener Str. 5
Besichtigungsdatum	29.04.2026
Referenznummern	0031172520 - 0093931081

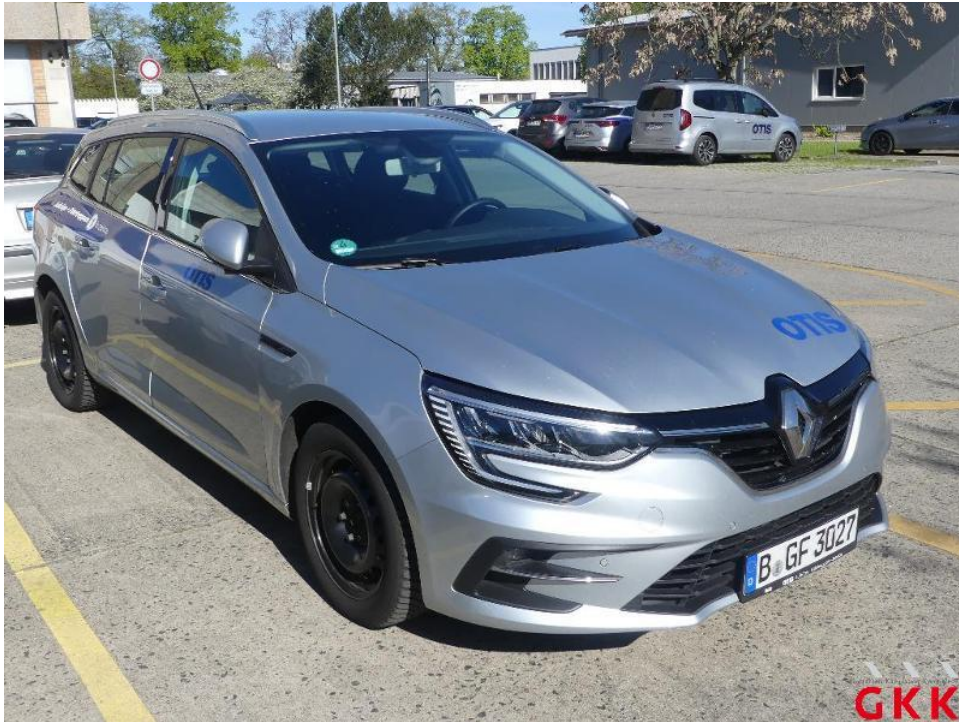
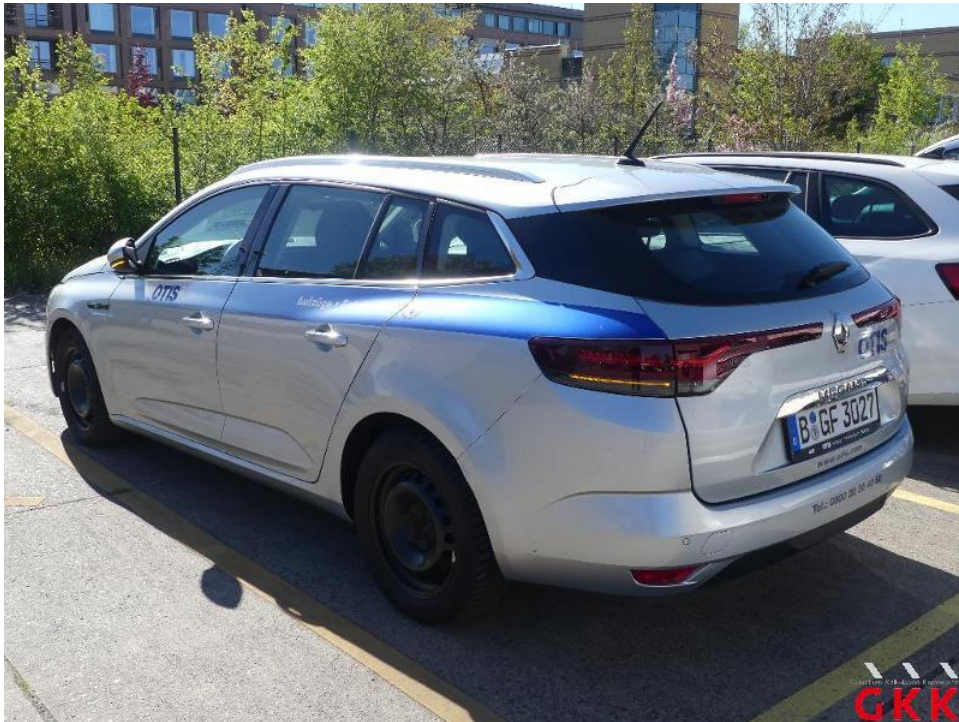
Beschriftungs- / Werbefolie, beklebt (Bild 13, Bild 14)

Bild 13. Beschriftungs- / Werbefolie, beklebt, entkleben

Bild 14. Beschriftungs- / Werbefolie, beklebt, entkleben

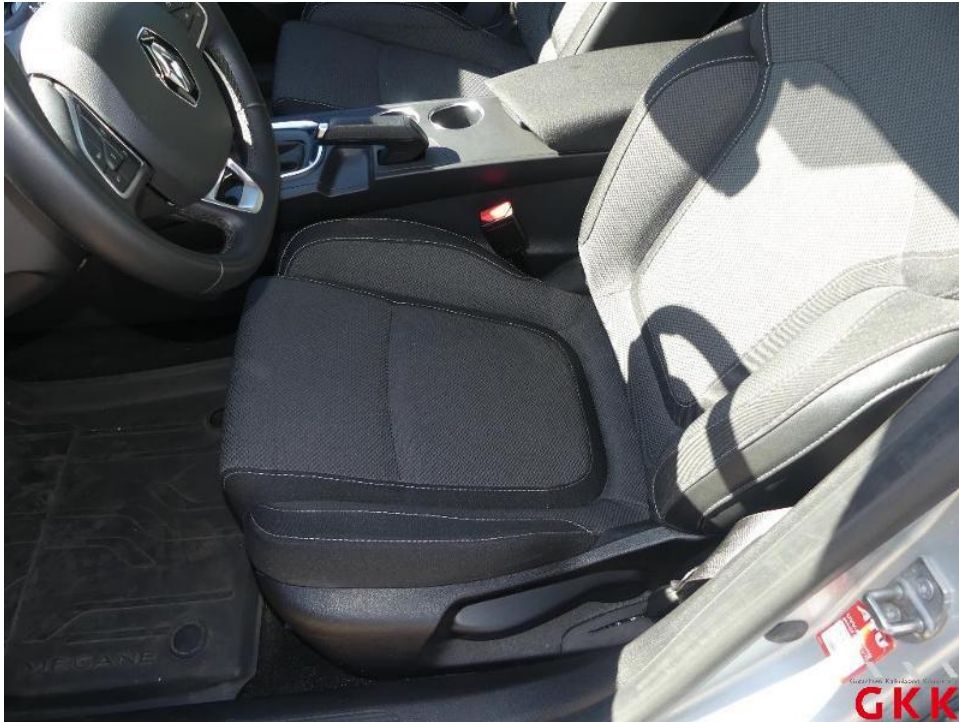
Sitz vorne links Schonbezug, fehlt (Bild 15)

Bild 15. Sitz vorne links, Schonbezug, fehlt, ersetzen

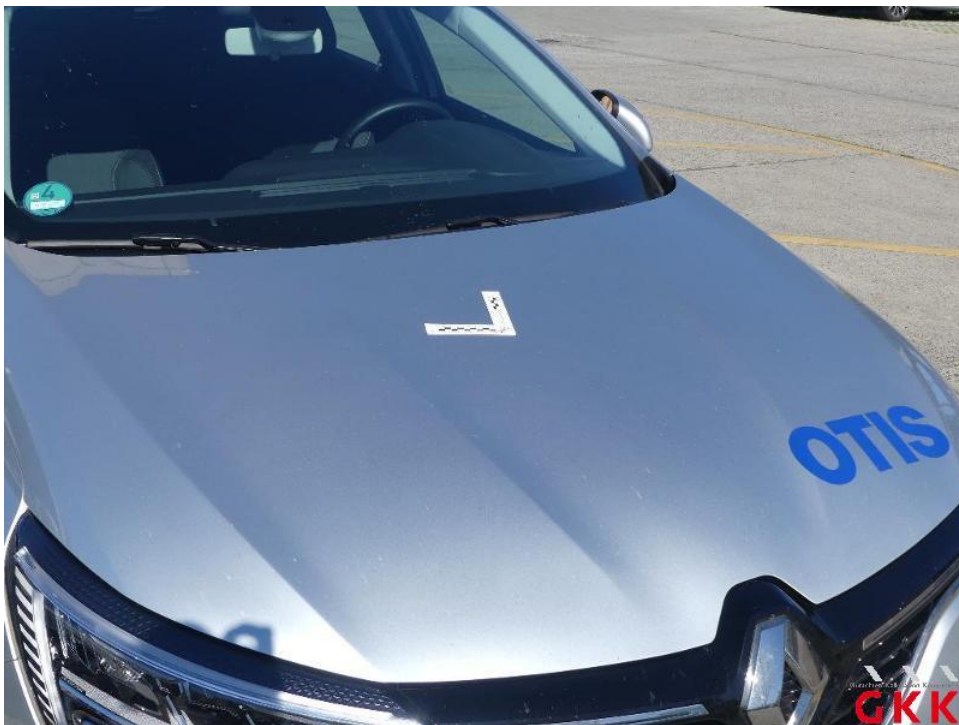
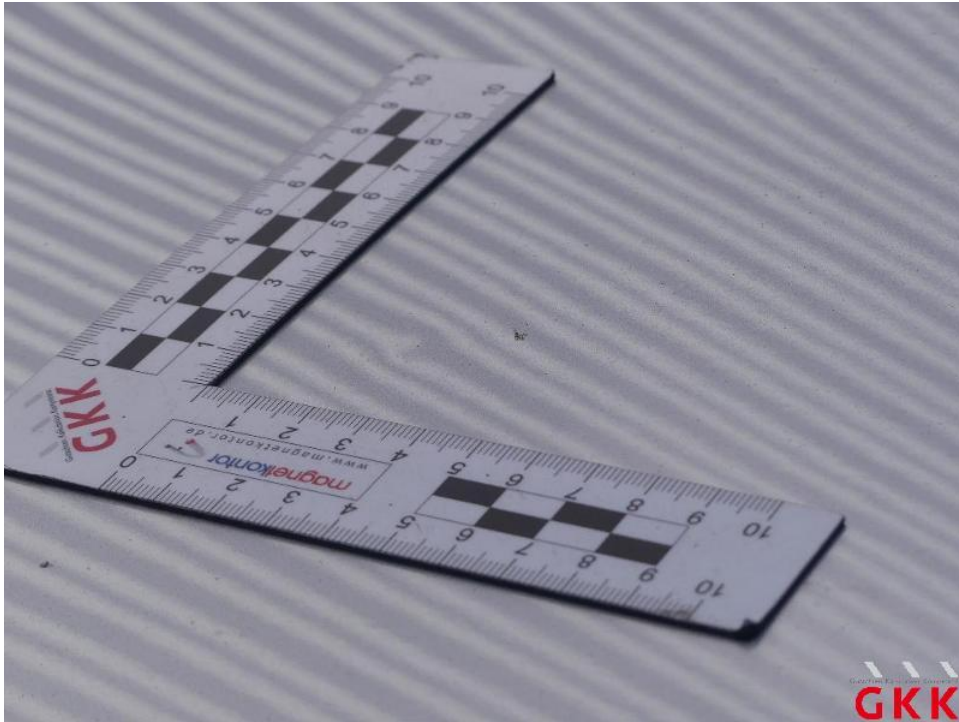
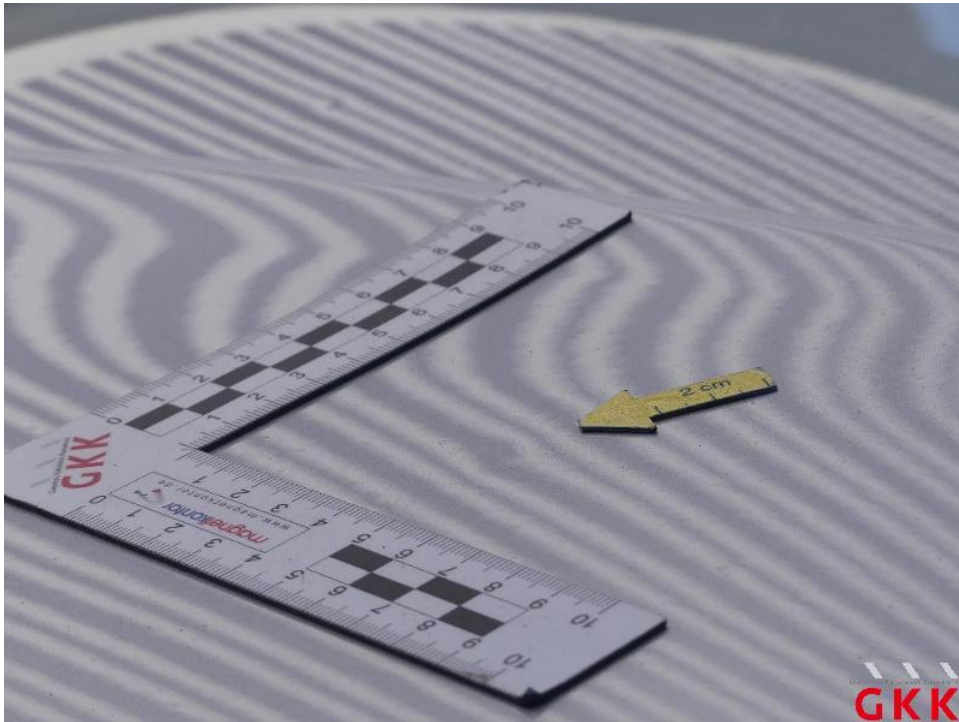
Motorhaube, bis 3 Dellen / Bauteil (Bild 16, Bild 17, Bild 18)

Bild 16. Motorhaube, bis 3 Dellen / Bauteil, kalt drücken

Bild 17. Motorhaube, bis 3 Dellen / Bauteil, kalt drücken

Bild 18. Motorhaube, bis 3 Dellen / Bauteil, kalt drücken

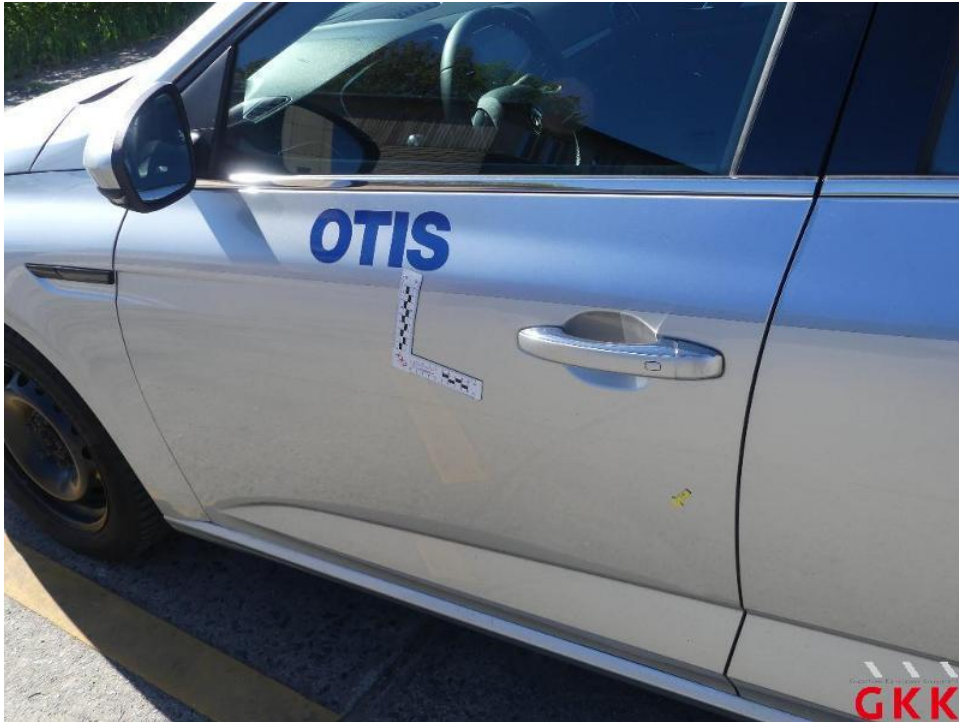
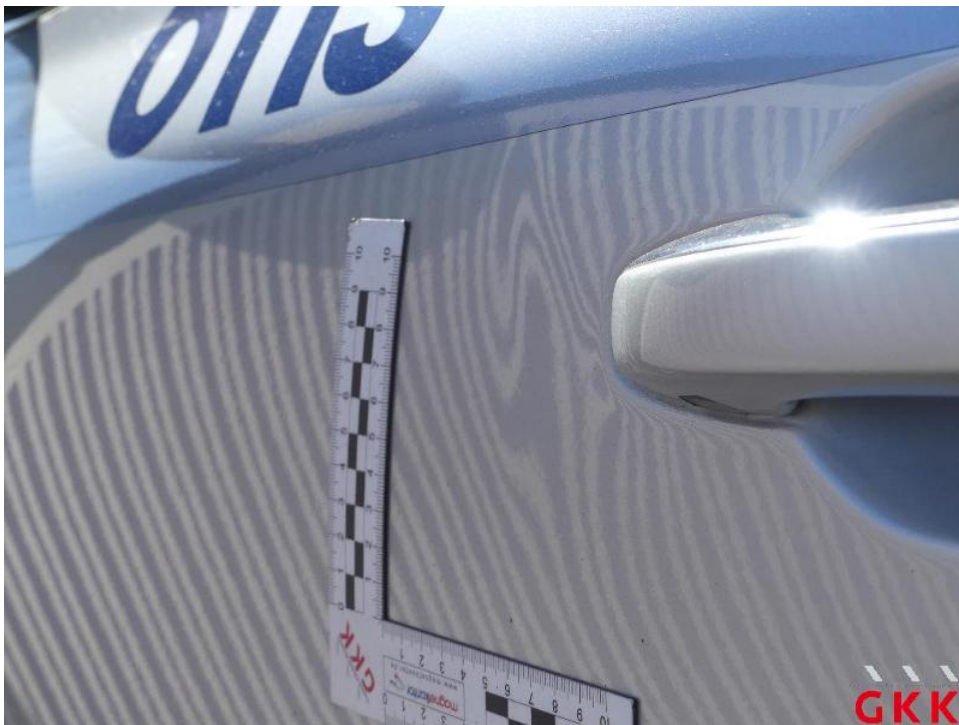
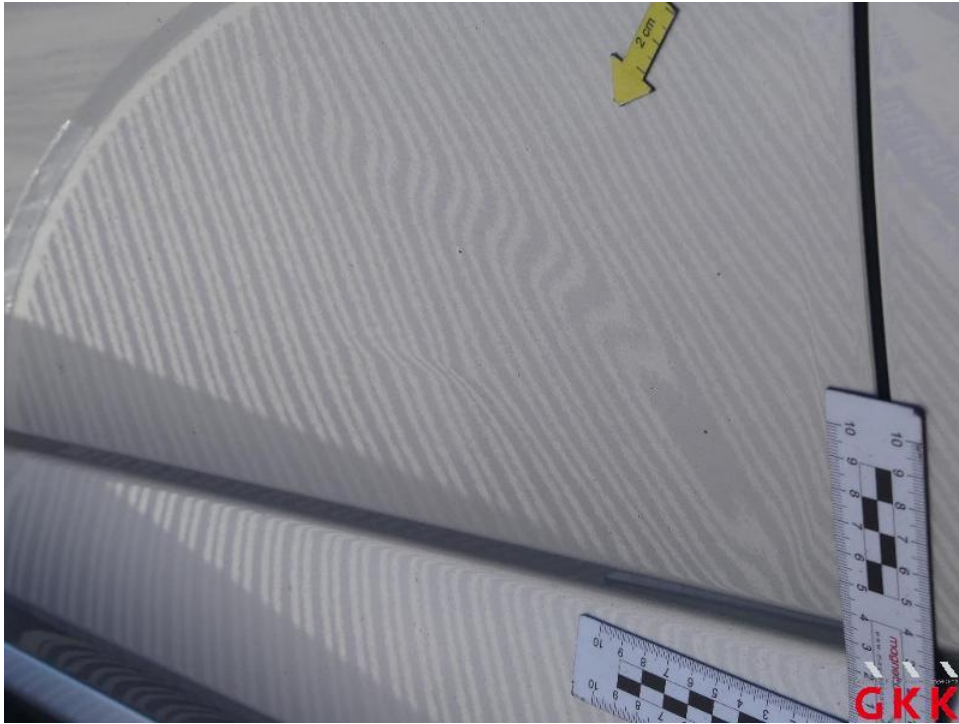
Tür vorne links, beschädigt (Bild 19, Bild 20, Bild 21)

Bild 19. Tür vorne links, beschädigt, instand setzen - lackieren

Bild 20. Tür vorne links, beschädigt, instand setzen - lackieren

Bild 21. Tür vorne links, beschädigt, instand setzen - lackieren

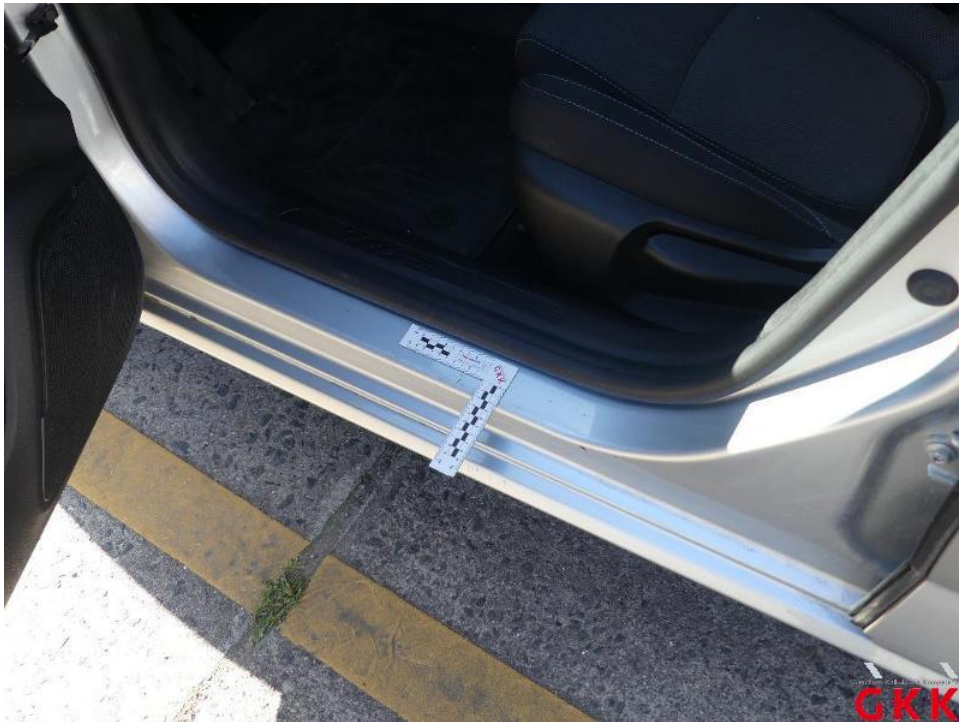
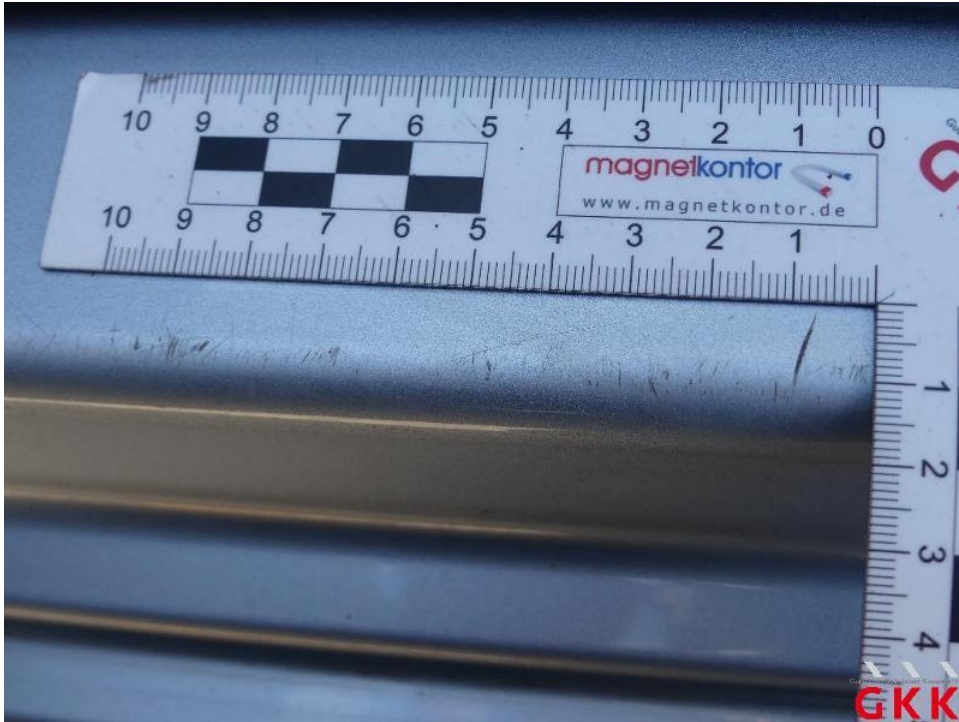
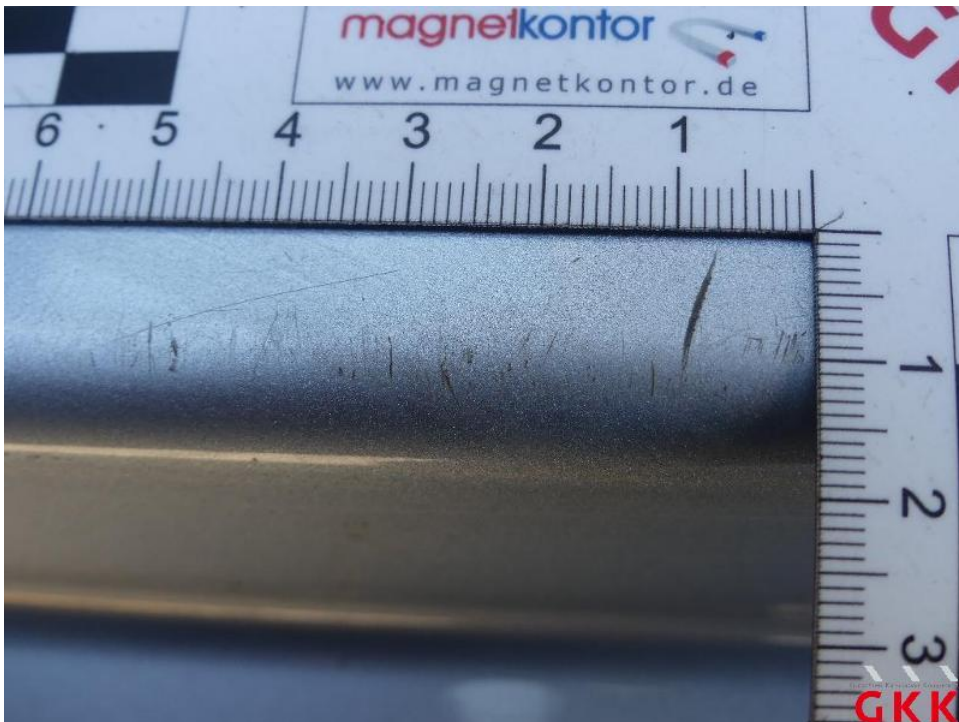
Tür vorne links Einstieg, verkratzt (Bild 22, Bild 23, Bild 24)

Bild 22. Tür vorne links, Einstieg, verkratzt, lackieren

Bild 23. Tür vorne links, Einstieg, verkratzt, lackieren

Bild 24. Tür vorne links, Einstieg, verkratzt, lackieren

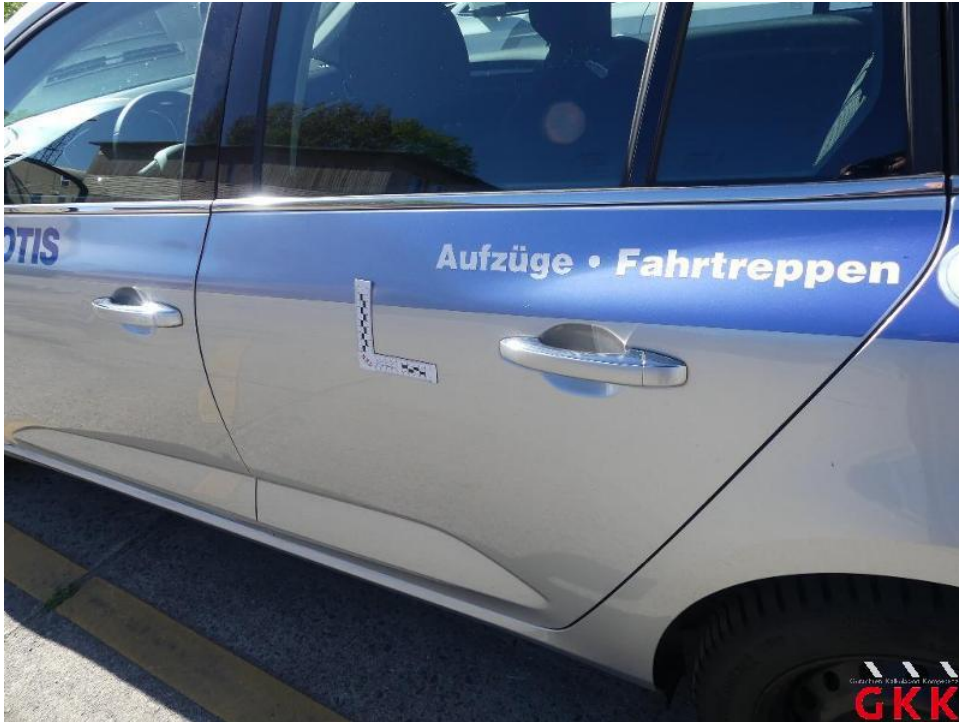
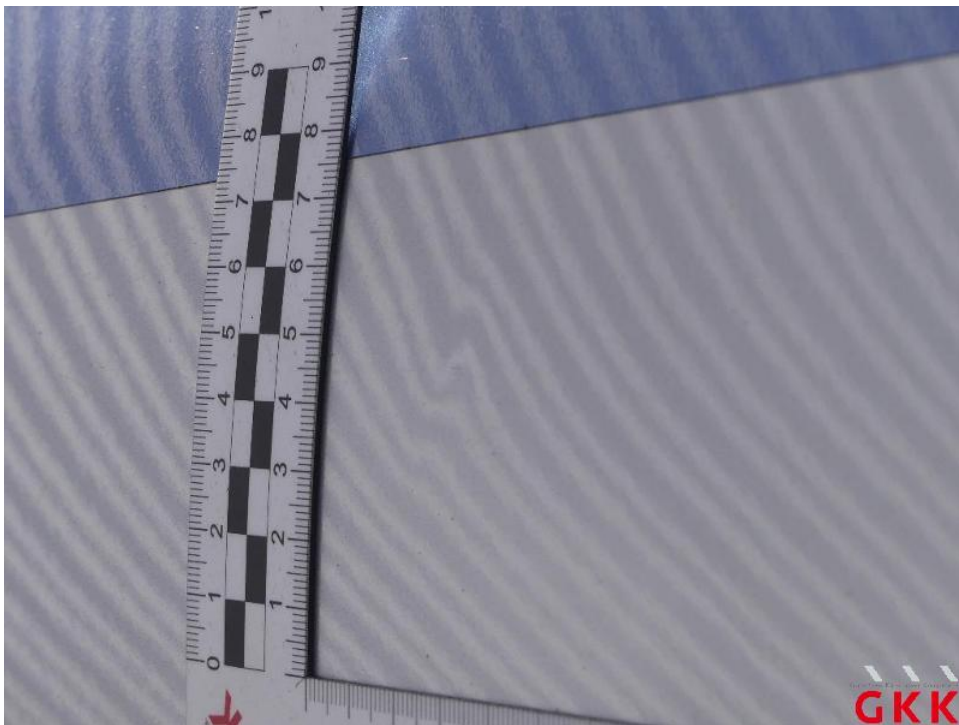
Tür hinten links, bis 3 Dellen / Bauteil (Bild 25, Bild 26)

Bild 25. Tür hinten links, bis 3 Dellen / Bauteil, kalt drücken

Bild 26. Tür hinten links, bis 3 Dellen / Bauteil, kalt drücken

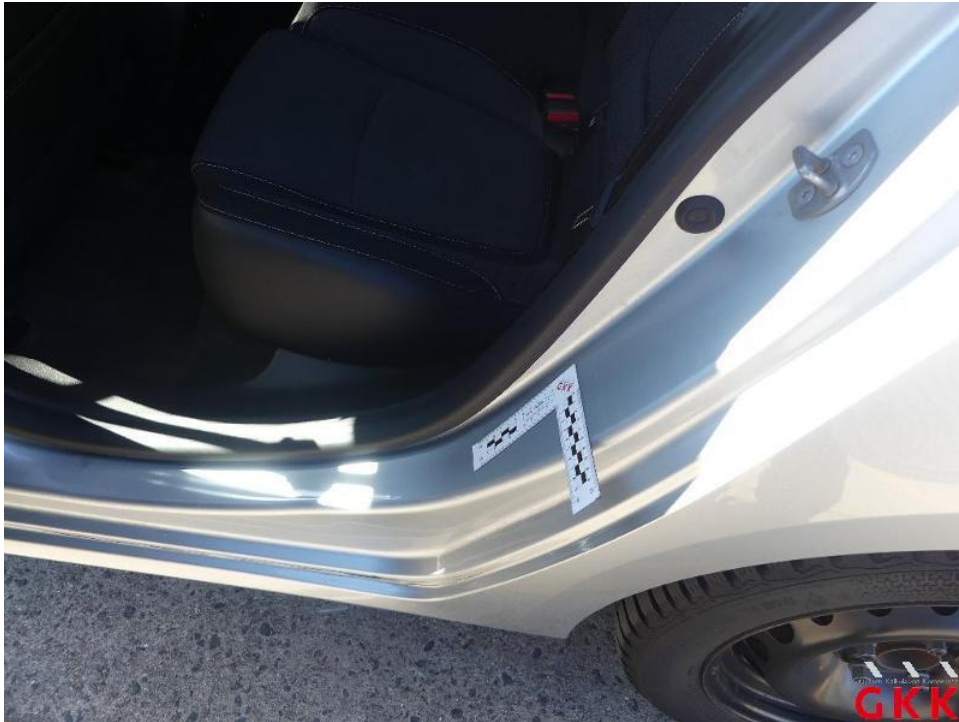
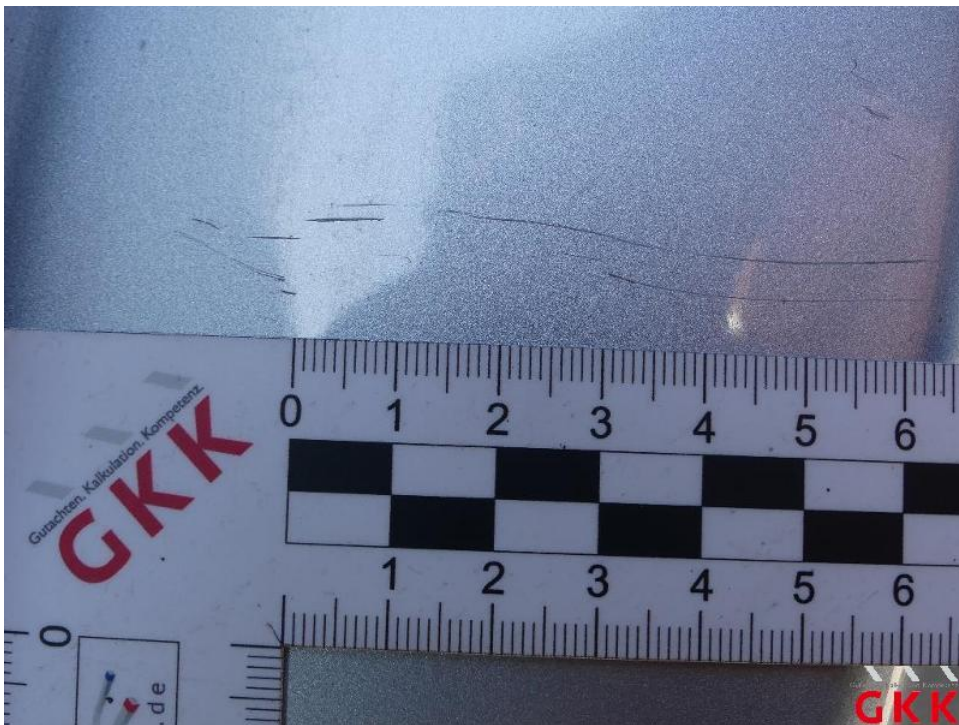
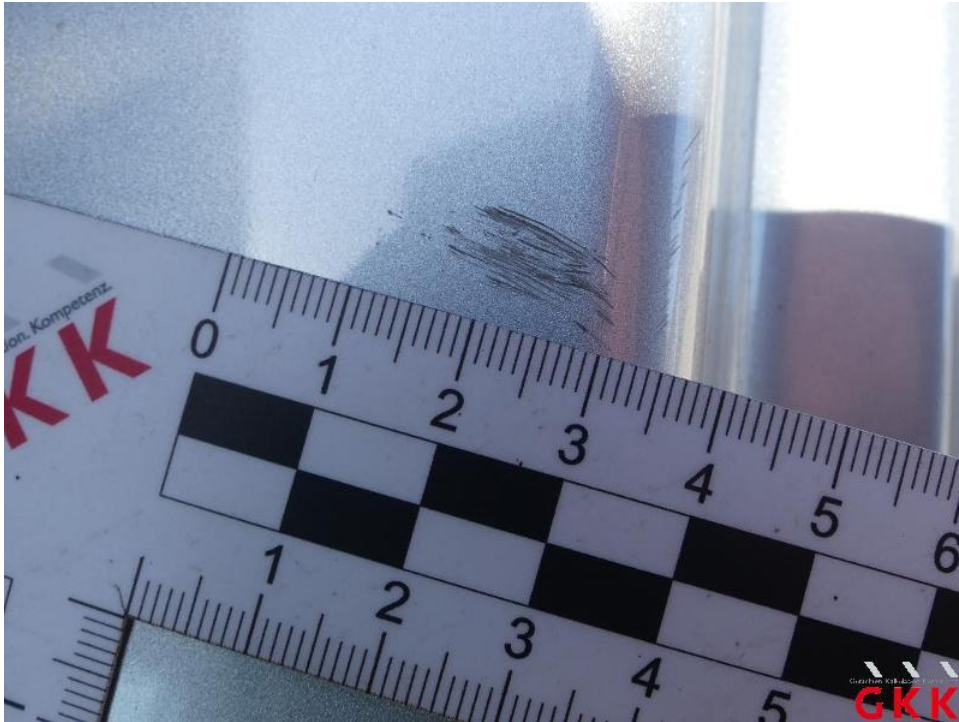
Tür hinten links Einstieg, verkratzt (Bild 27, Bild 28, Bild 29)

Bild 27. Tür hinten links, Einstieg, verkratzt, lackieren

Bild 28. Tür hinten links, Einstieg, verkratzt, lackieren

Bild 29. Tür hinten links, Einstieg, verkratzt, lackieren

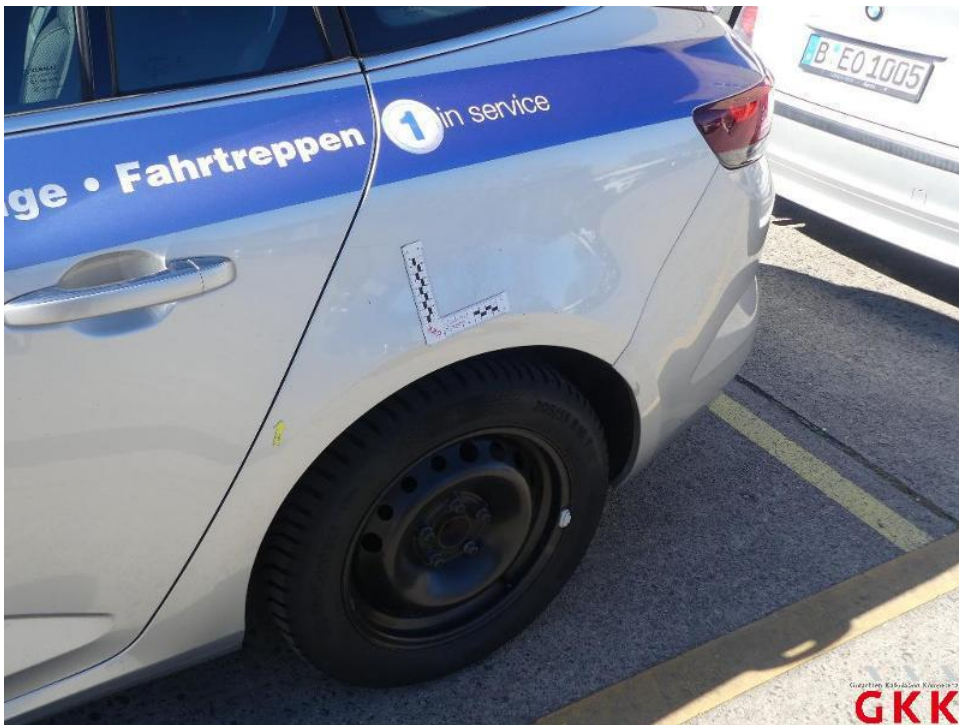
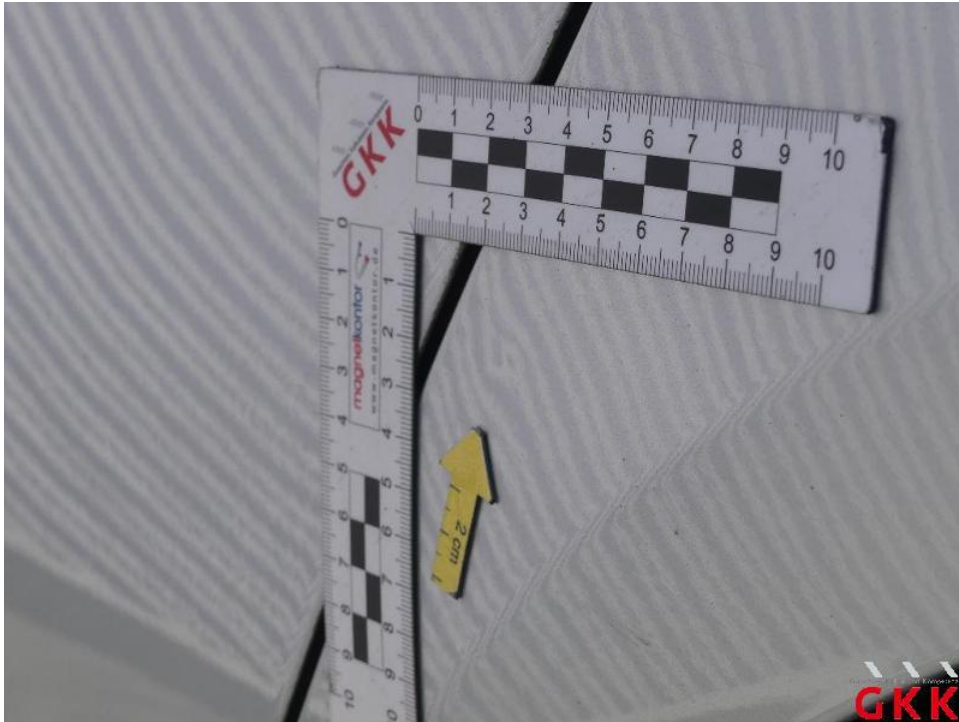
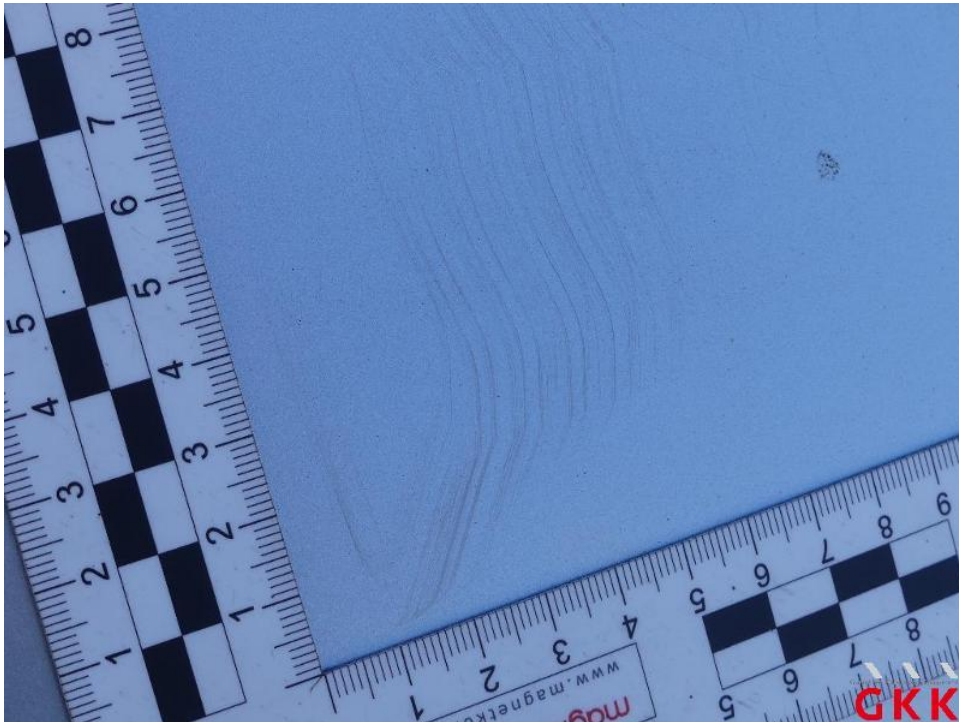
Seitenwand links, beschädigt (Bild 30, Bild 31, Bild 32)

Bild 30. Seitenwand links, beschädigt, instand setzen - lackieren

Bild 31. Seitenwand links, beschädigt, instand setzen - lackieren

Bild 32. Seitenwand links, beschädigt, instand setzen - lackieren

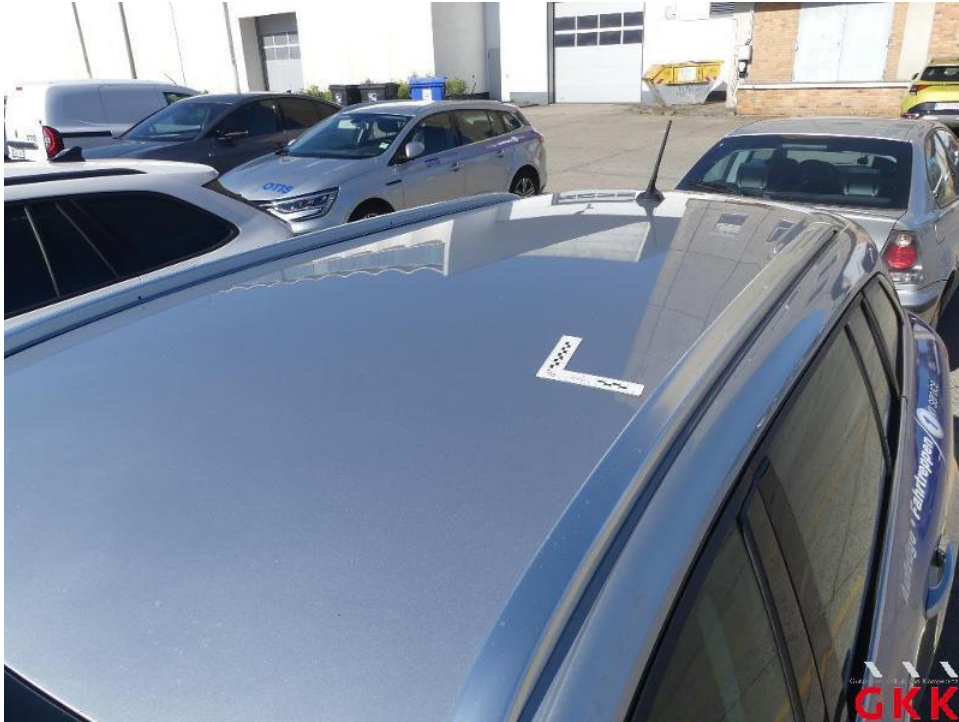
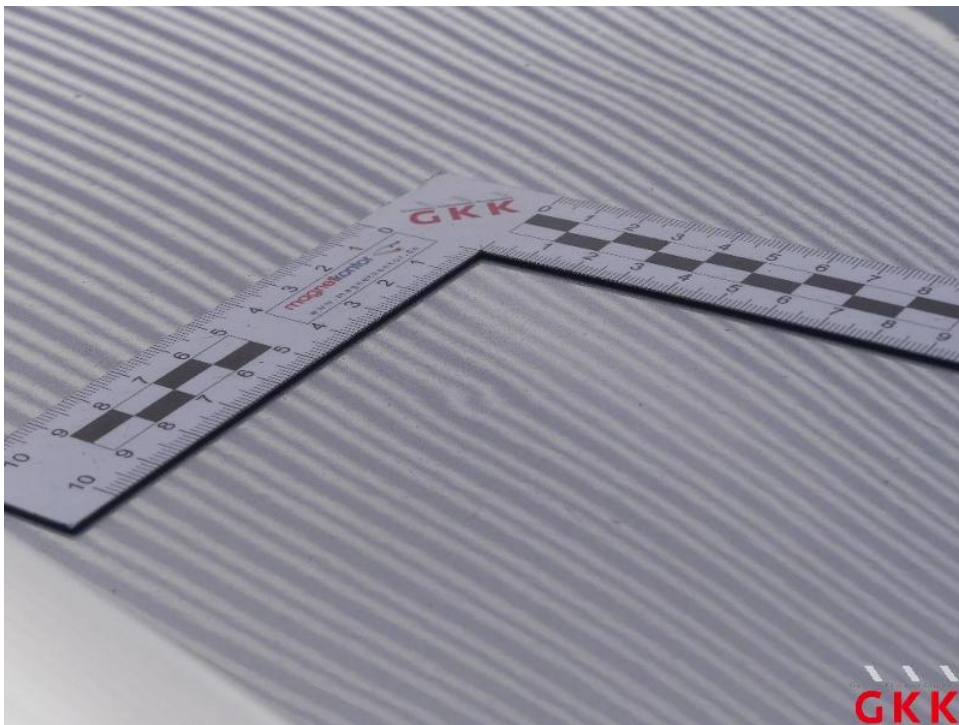
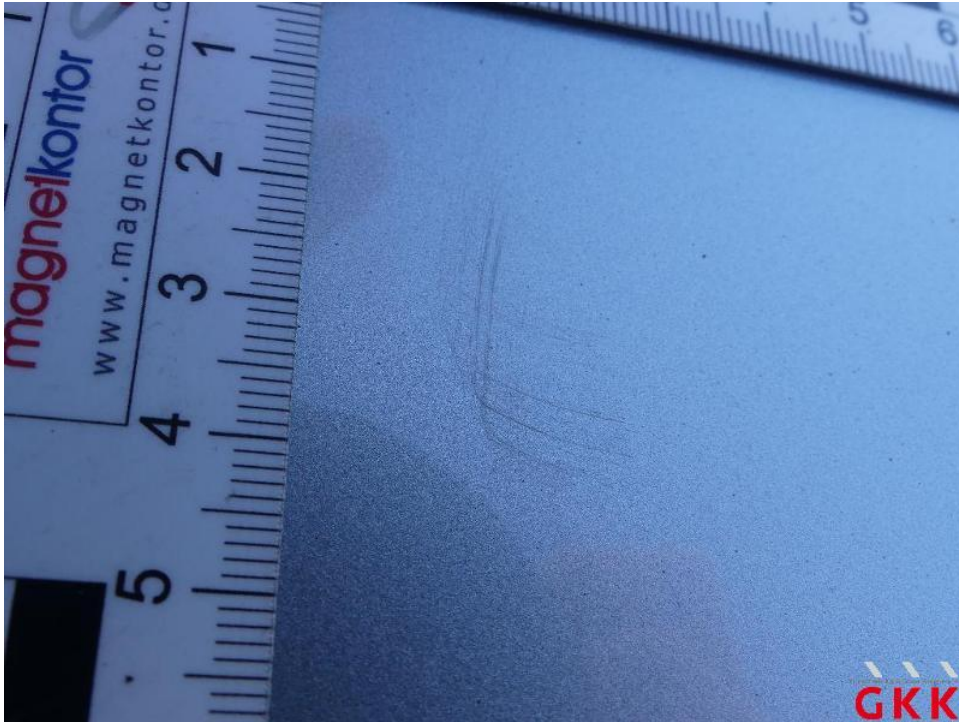
Dach, beschädigt (Bild 33, Bild 34, Bild 35)

Bild 33. Dach, beschädigt, instand setzen - lackieren

Bild 34. Dach, beschädigt, instand setzen - lackieren

Bild 35. Dach, beschädigt, instand setzen - lackieren

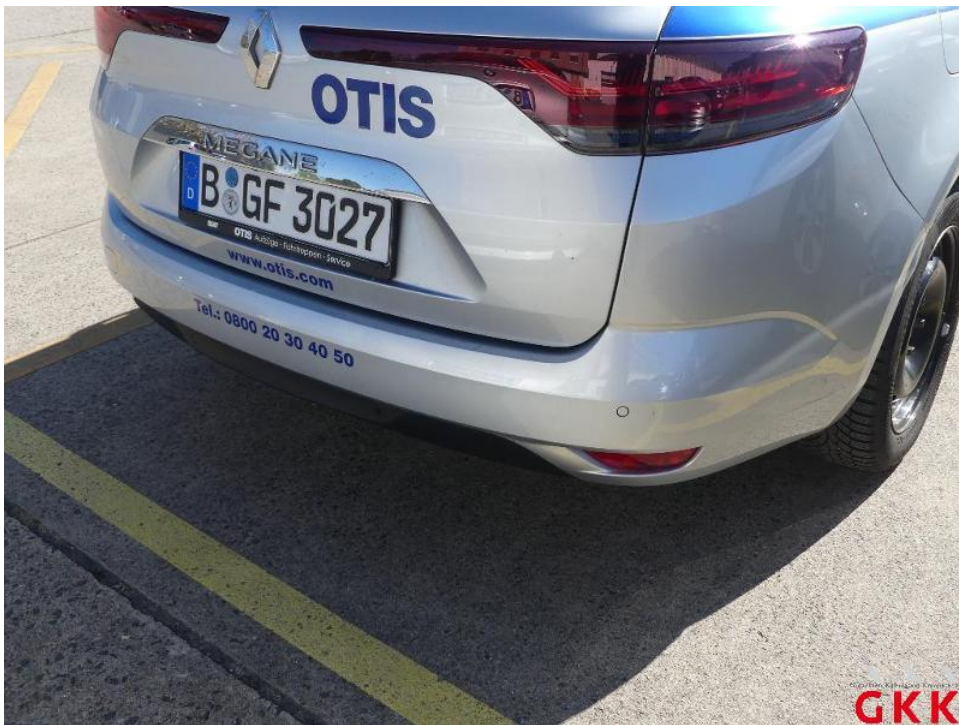
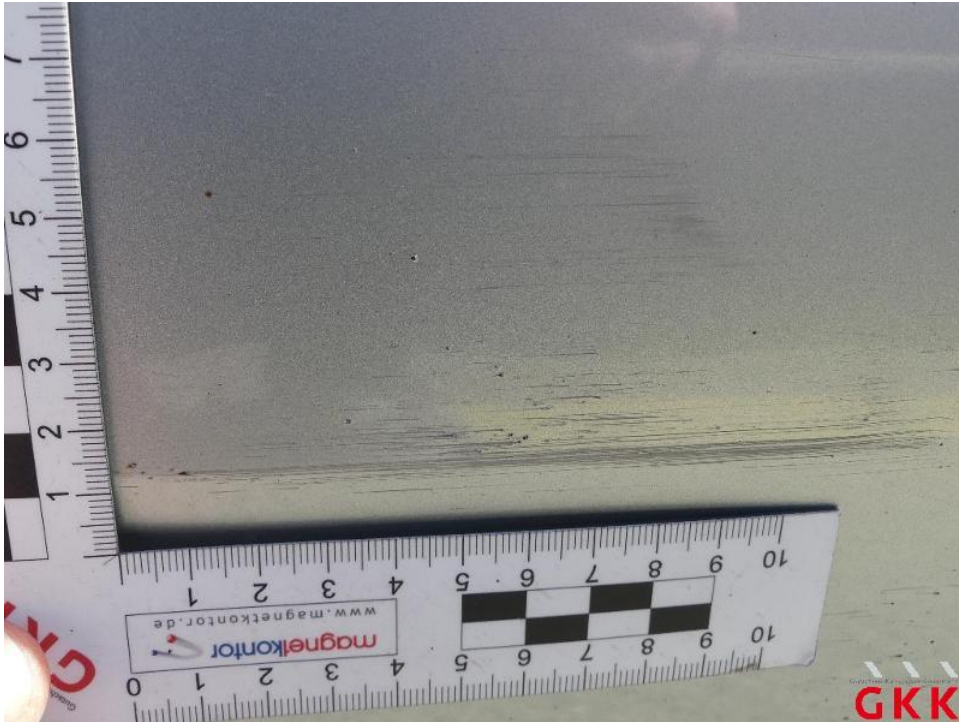
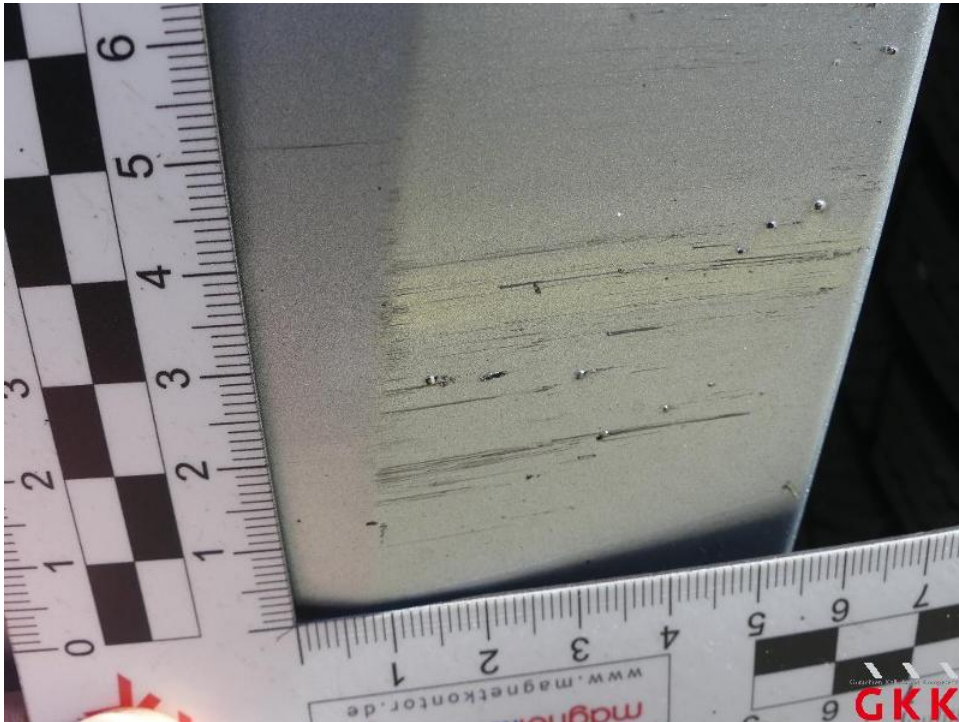
Stoßfänger hinten Verkleidung -lackiert-, verkratzt (Bild 36, Bild 37, Bild 38)

Bild 36. Stoßfänger hinten, Verkleidung -lackiert-, verkratzt, lackieren

Bild 37. Stoßfänger hinten, Verkleidung -lackiert-, verkratzt, lackieren

Bild 38. Stoßfänger hinten, Verkleidung -lackiert-, verkratzt, lackieren

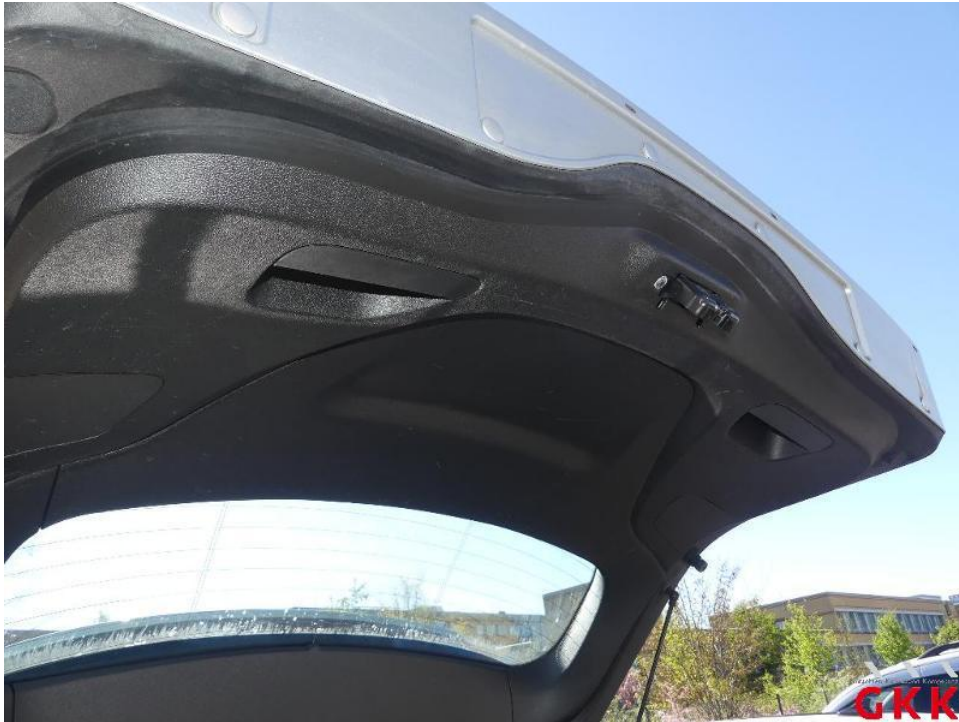
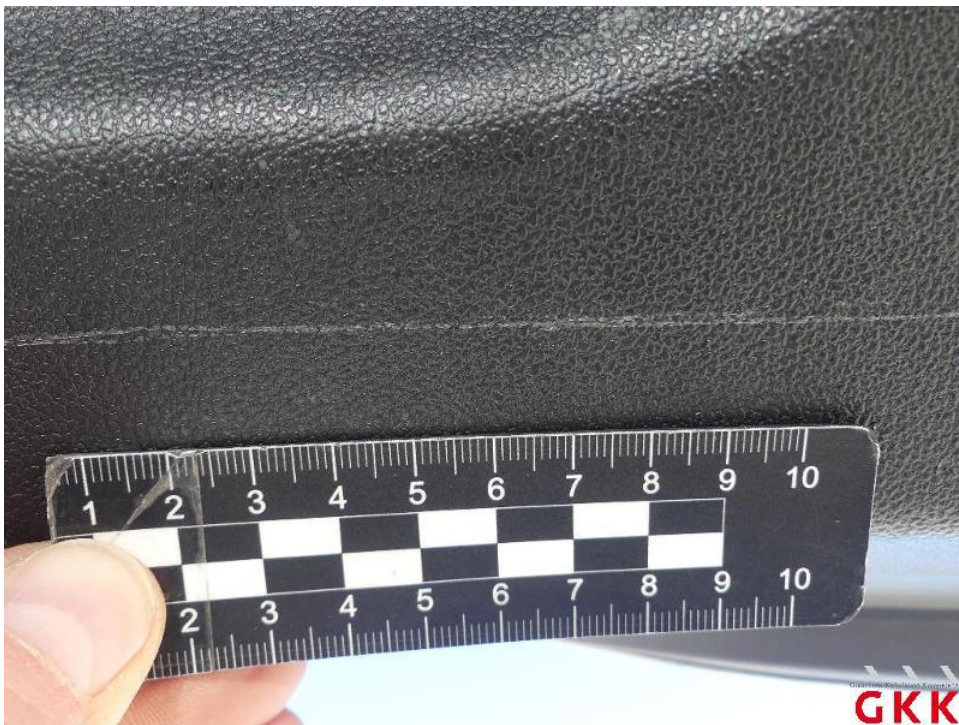
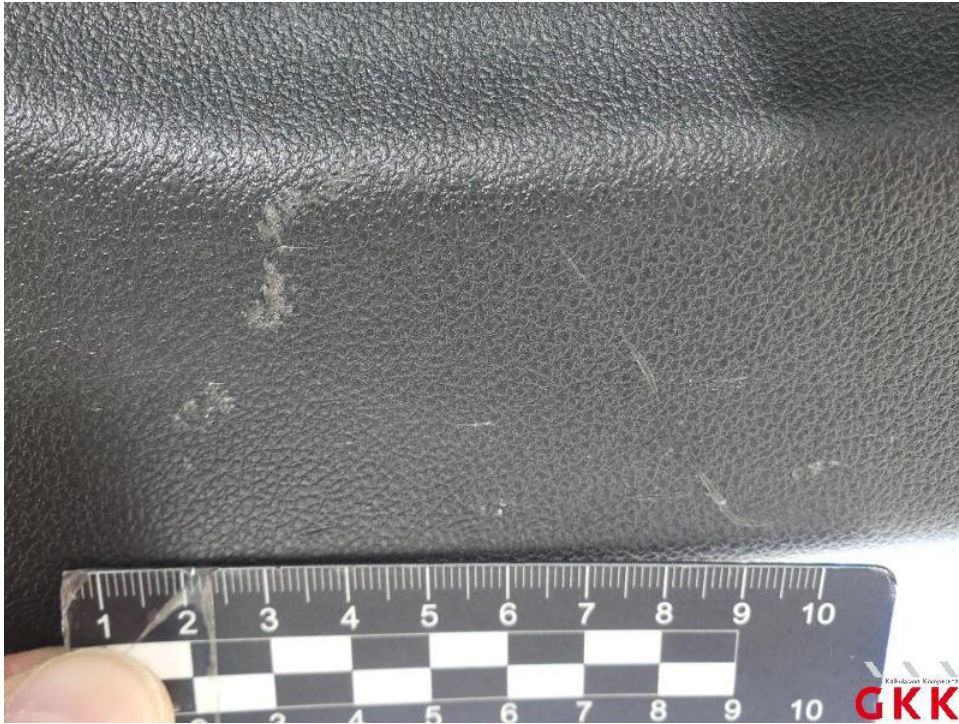
Heckklappe Innenverkleidung, verkratzt (Bild 39, Bild 40, Bild 41)

Bild 39. Heckklappe, Innenverkleidung, verkratzt, ersetzen

Bild 40. Heckklappe, Innenverkleidung, verkratzt, ersetzen

Bild 41. Heckklappe, Innenverkleidung, verkratzt, ersetzen

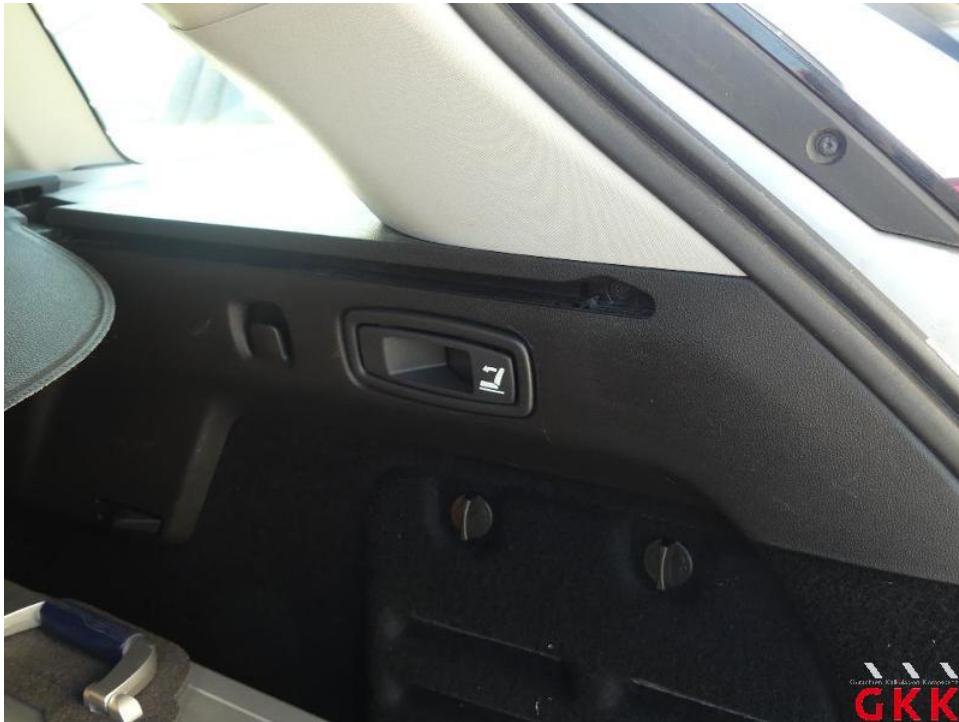
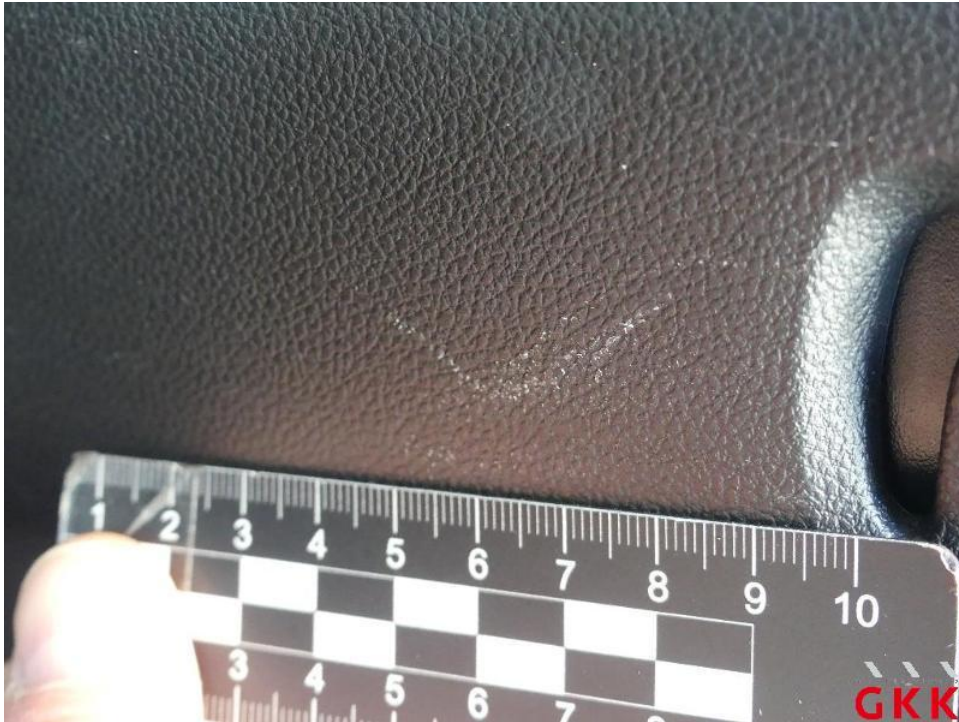
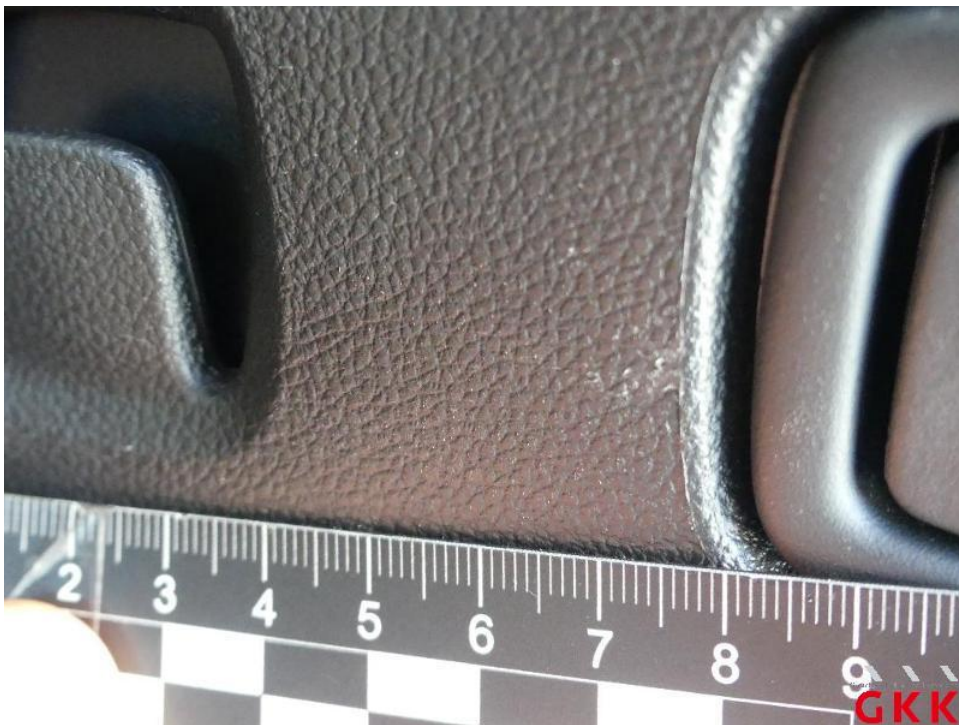
Seitenwand rechts Innenverkleidung, verkratzt (Bild 42, Bild 43, Bild 44)

Bild 42. Seitenwand rechts, Innenverkleidung, verkratzt, Smartrepair

Bild 43. Seitenwand rechts, Innenverkleidung, verkratzt, Smartrepair

Bild 44. Seitenwand rechts, Innenverkleidung, verkratzt, Smartrepair
