Fahrzeug: **RENAULT Mégane BLUE dCi 115 EDC Equilibre Grandtour Kombi 5-türig 1461 ccm 115 PS / 85 KW Diesel 7-Gang Automatik**

Zustandsbericht

Fahrzeughalter	Allane SE
Ihr Auftrag vom	22.04.2026 durch Allane SE
Besichtigungsort	12683 Berlin, Warener Str. 5
Besichtigungsdatum	29.04.2026
Referenznummern	0031172520 - 0093931081

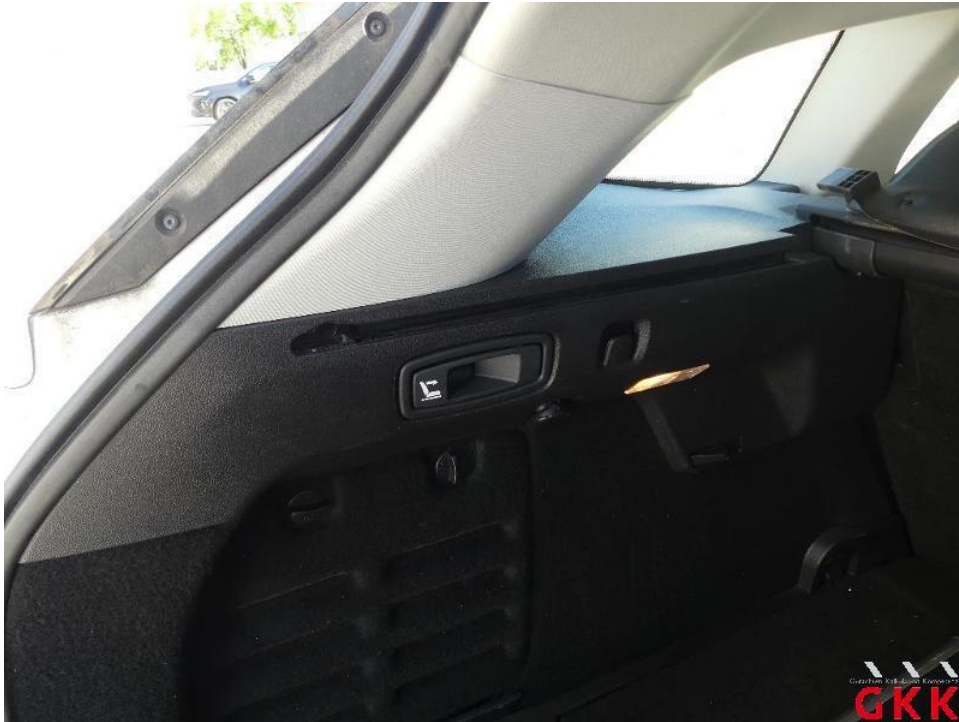
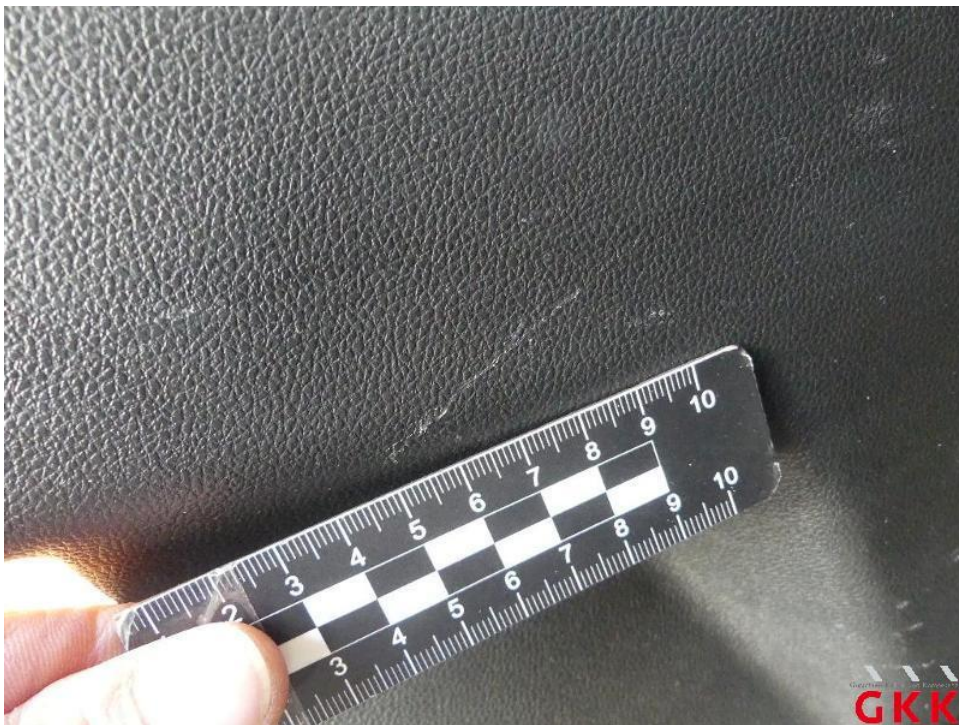
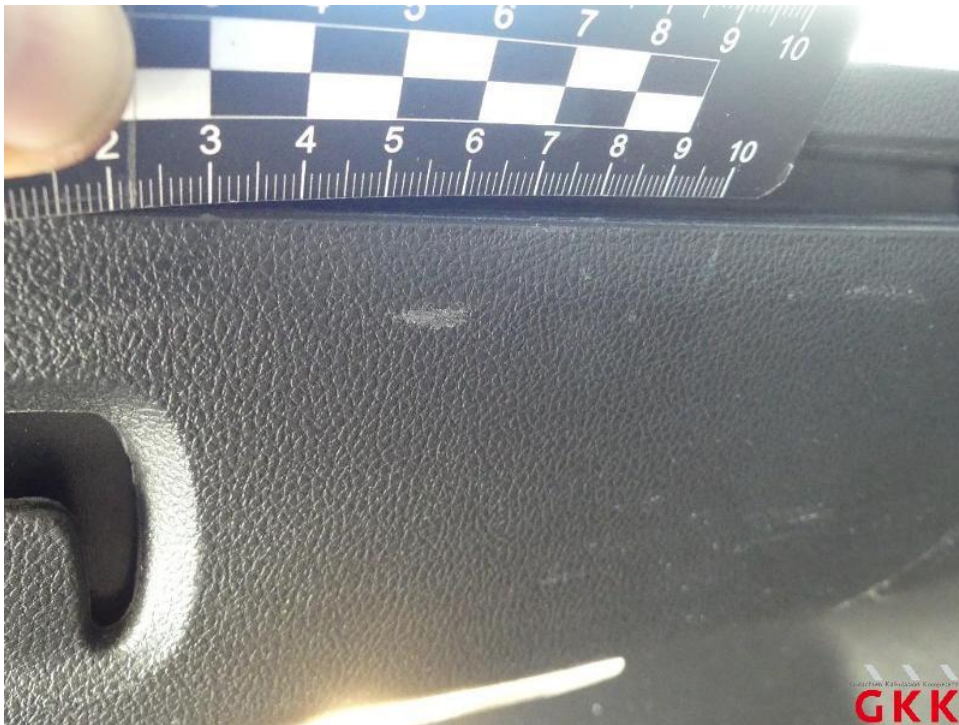
Seitenwand links Innenverkleidung, verkratzt (Bild 45, Bild 46, Bild 47)

Bild 45. Seitenwand links, Innenverkleidung, verkratzt, Smartrepair

Bild 46. Seitenwand links, Innenverkleidung, verkratzt, Smartrepair

Bild 47. Seitenwand links, Innenverkleidung, verkratzt, Smartrepair

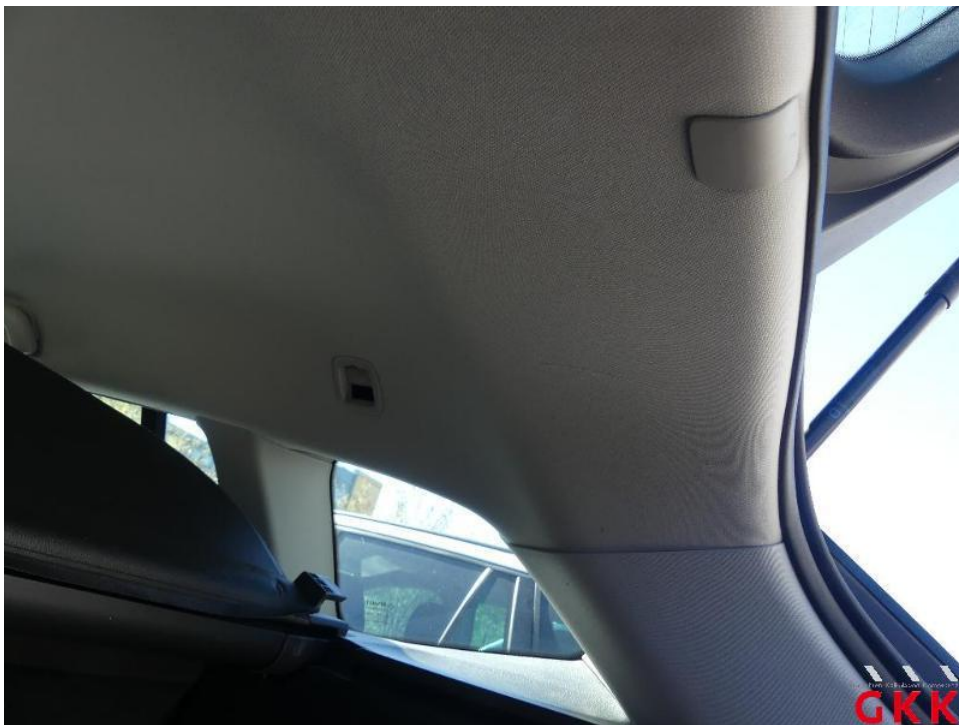
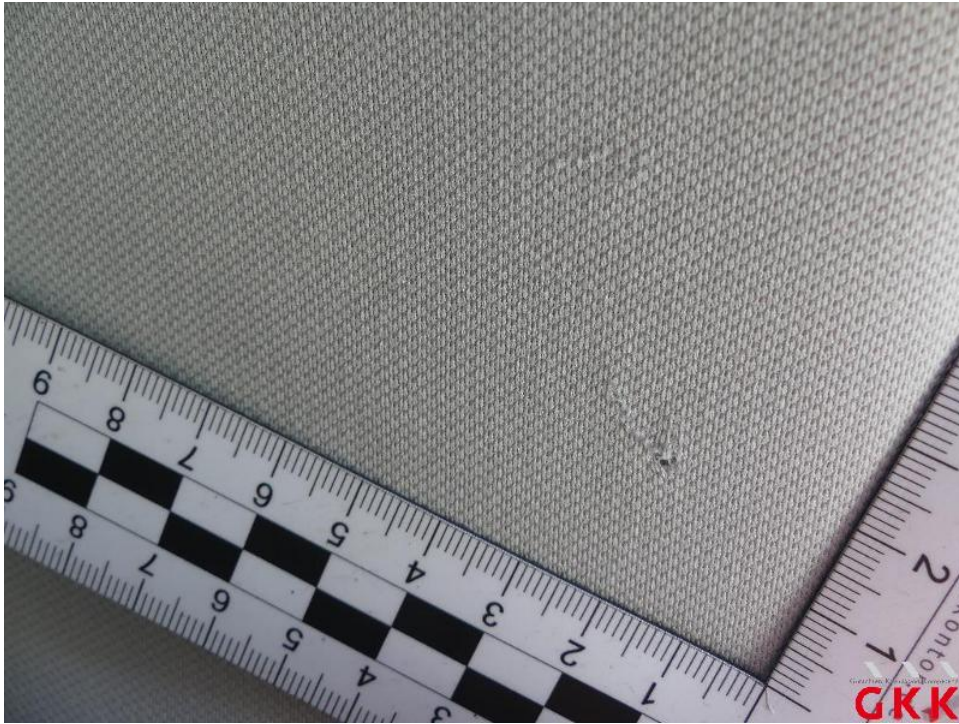
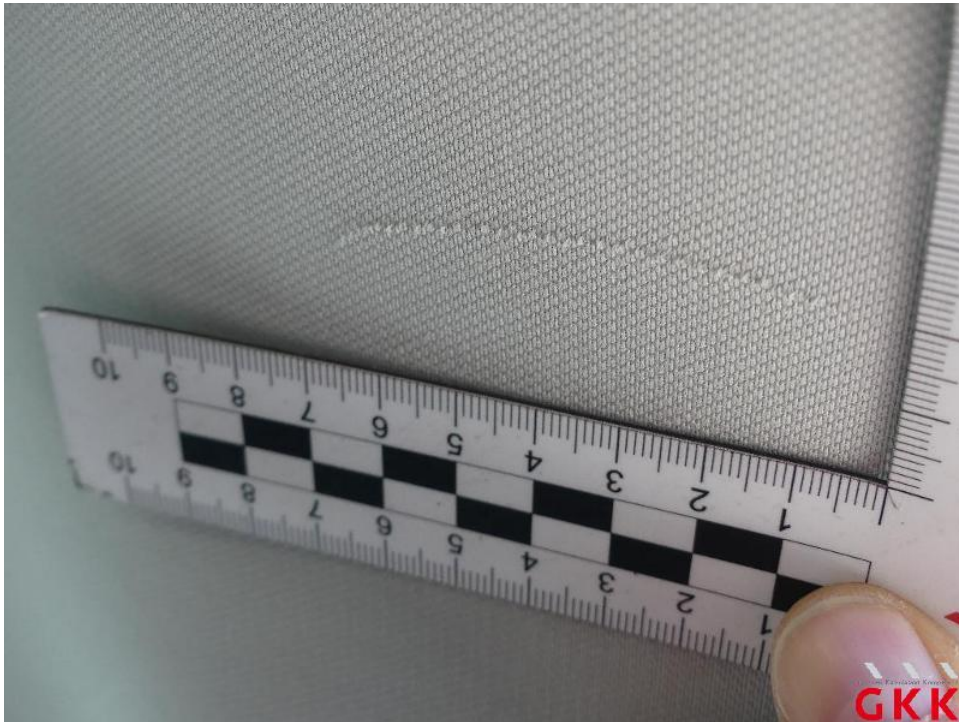
Himmel hinten, beschädigt (Bild 48, Bild 49, Bild 50)

Bild 48. Himmel, hinten, beschädigt, Smartrepair

Bild 49. Himmel, hinten, beschädigt, Smartrepair

Bild 50. Himmel, hinten, beschädigt, Smartrepair

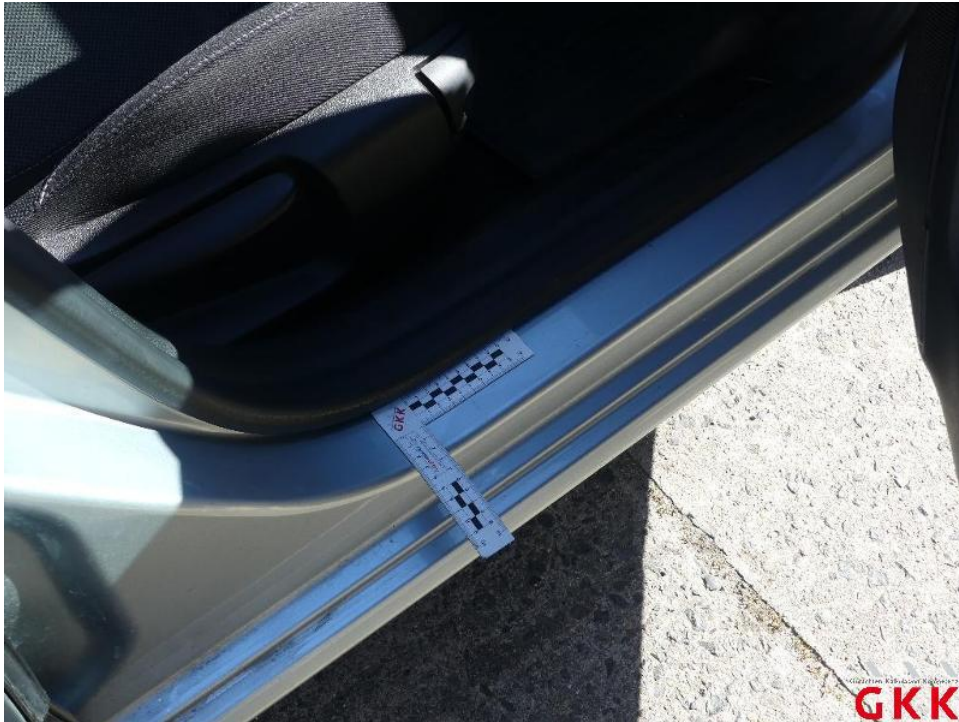
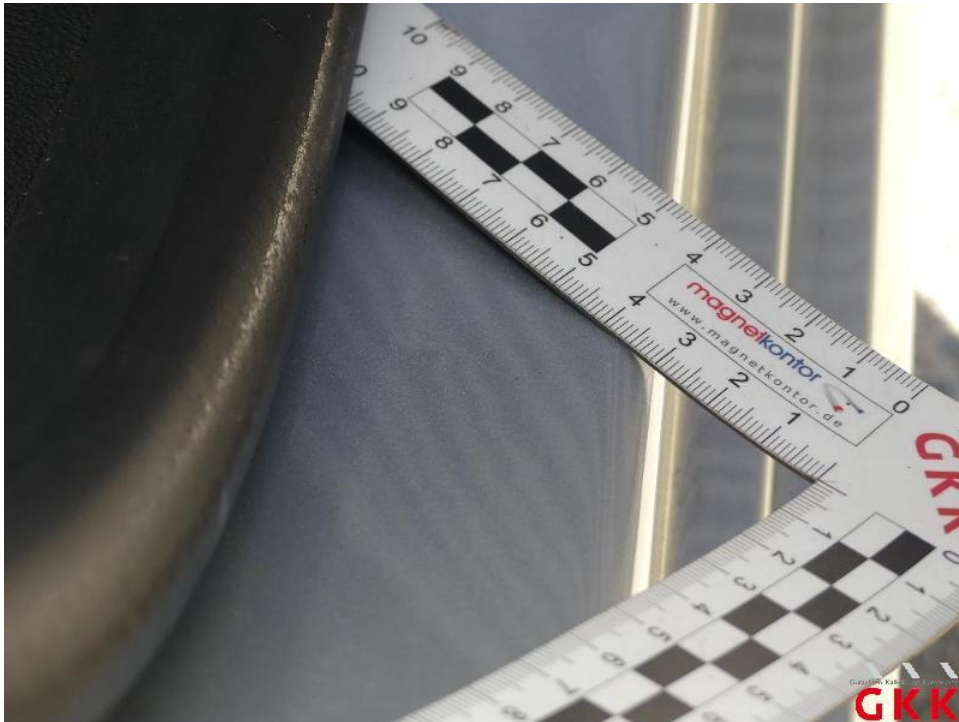
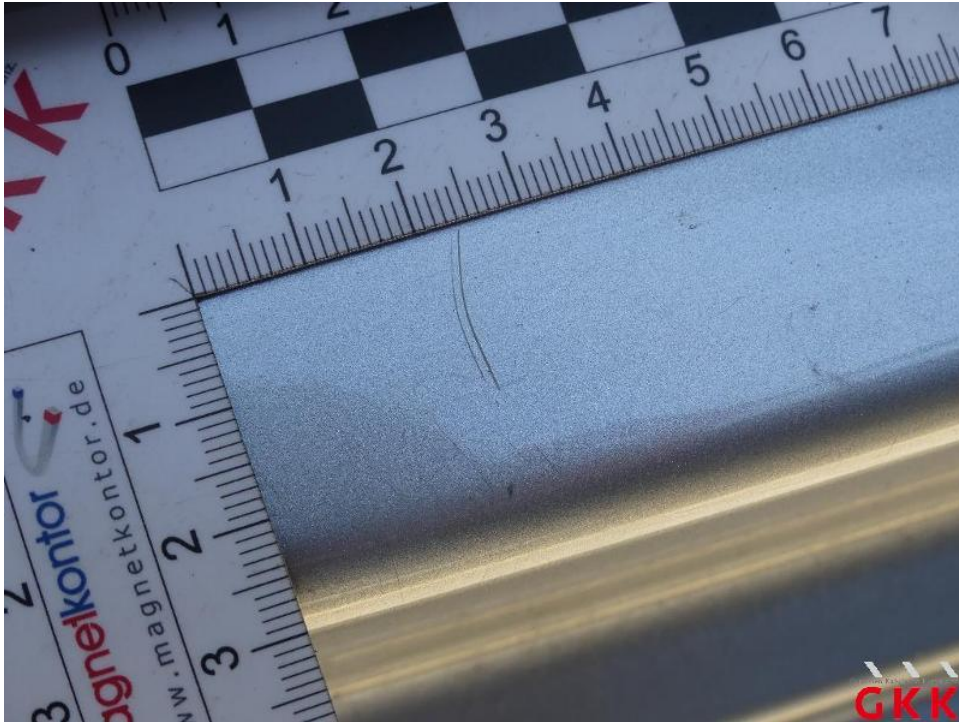
Tür vorne rechts Einstieg, beschädigt (Bild 51, Bild 52, Bild 53)

Bild 51. Tür vorne rechts, Einstieg, beschädigt, instand setzen - lackieren

Bild 52. Tür vorne rechts, Einstieg, beschädigt, instand setzen - lackieren

Bild 53. Tür vorne rechts, Einstieg, beschädigt, instand setzen - lackieren

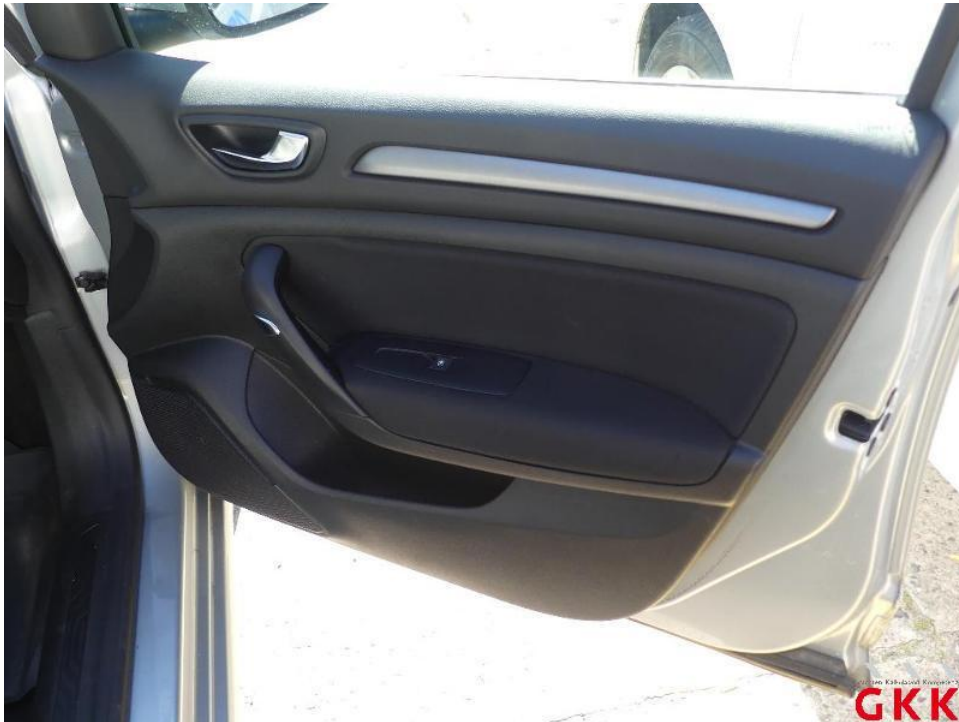
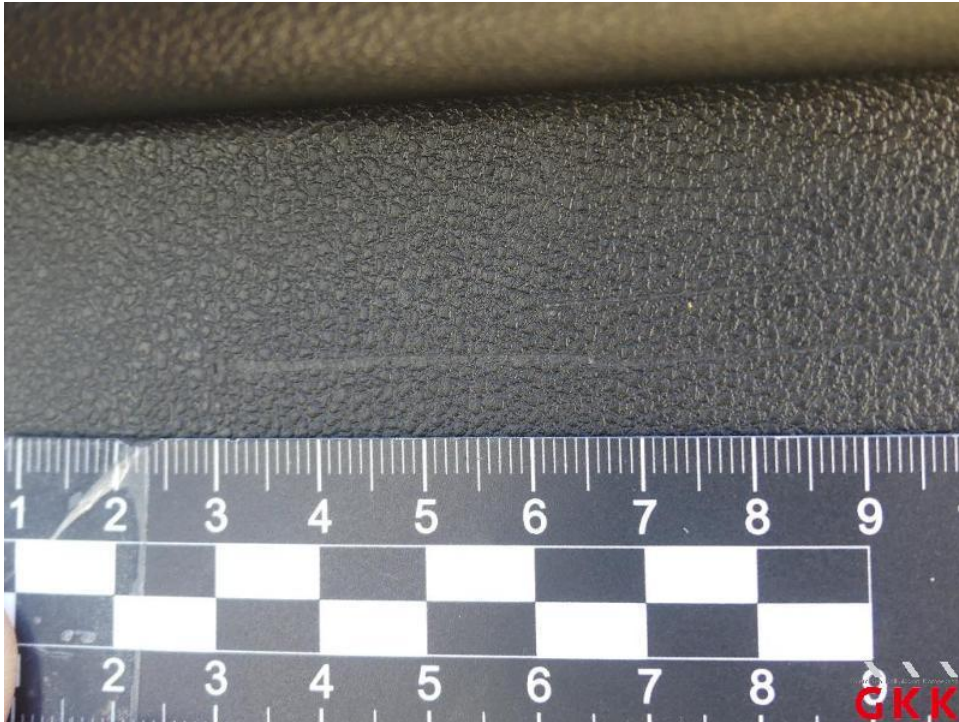
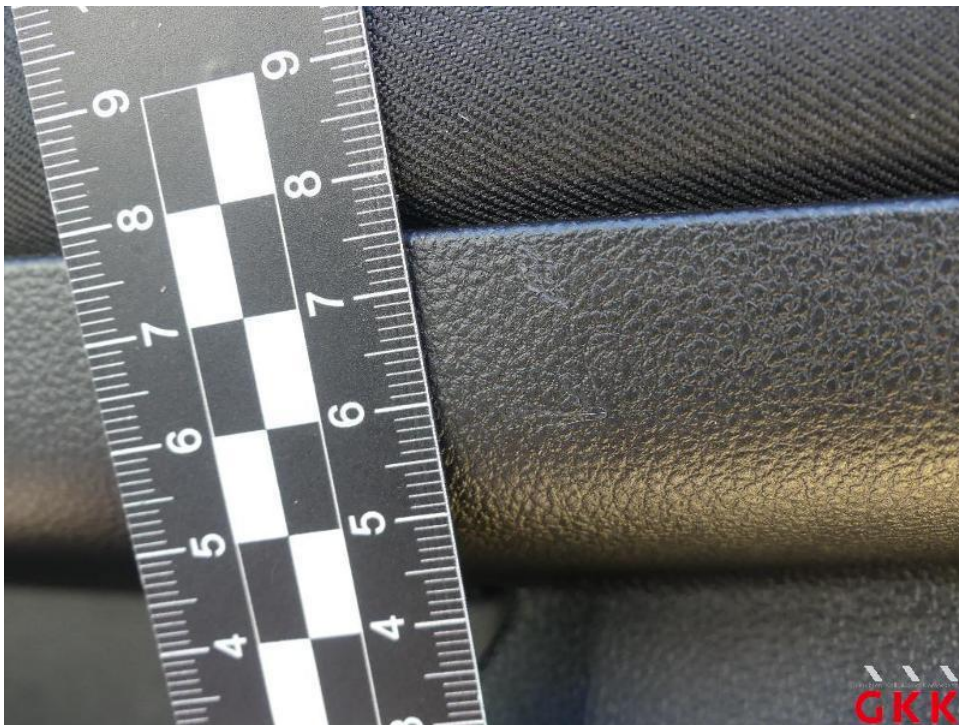
Tür vorne rechts Innenverkleidung -Standard-, verkratzt (Bild 54, Bild 55, Bild 56)

Bild 54. Tür vorne rechts, Innenverkleidung -Standard-, verkratzt, ersetzen

Bild 55. Tür vorne rechts, Innenverkleidung -Standard-, verkratzt, ersetzen

Bild 56. Tür vorne rechts, Innenverkleidung -Standard-, verkratzt, ersetzen

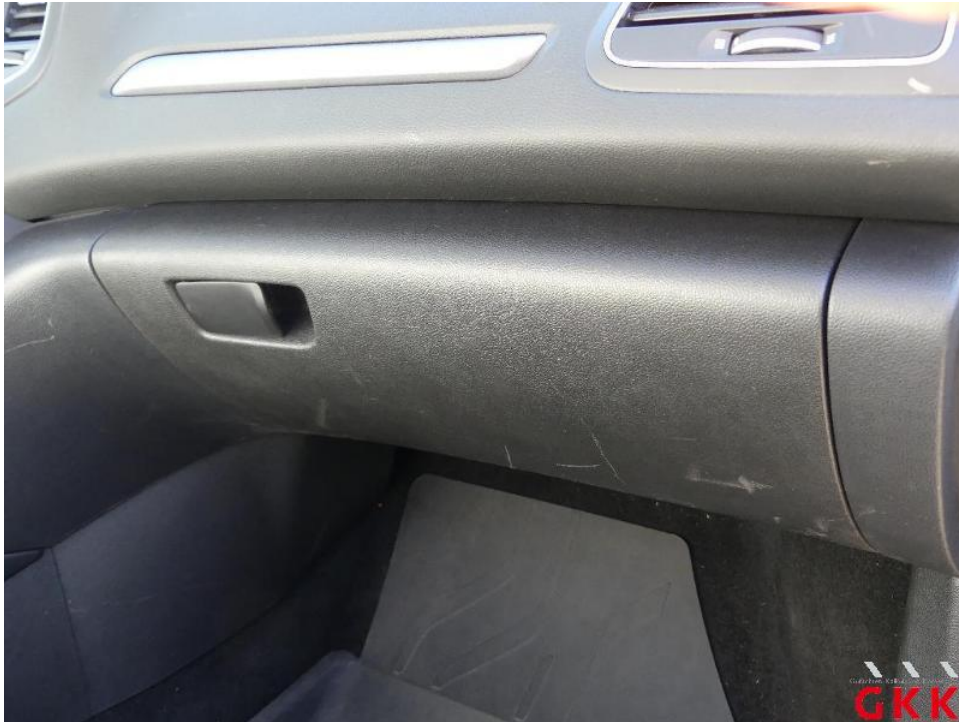
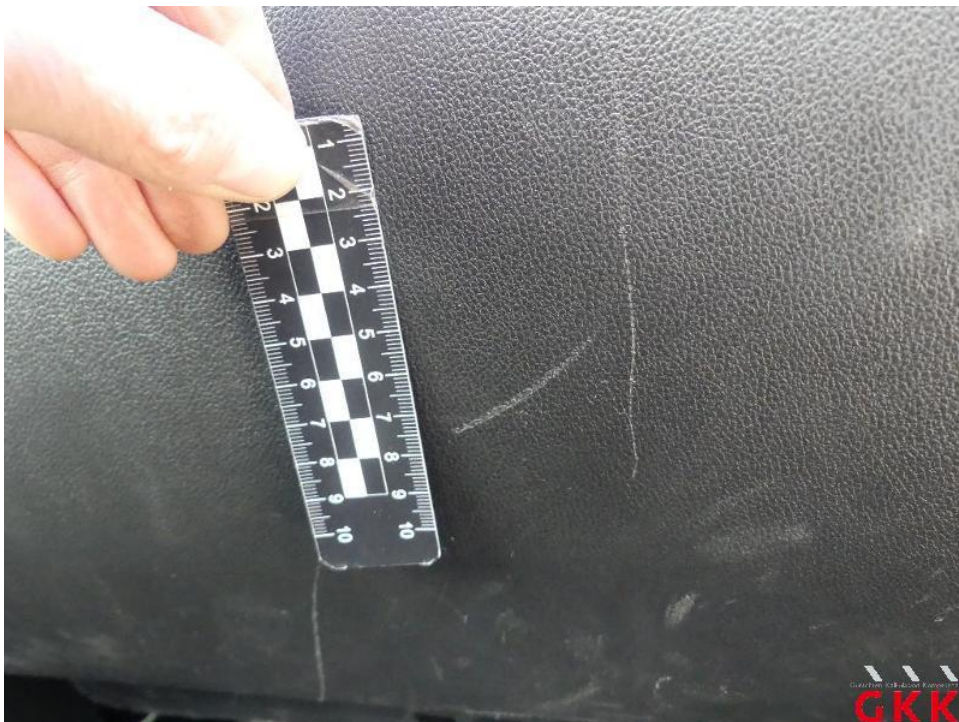
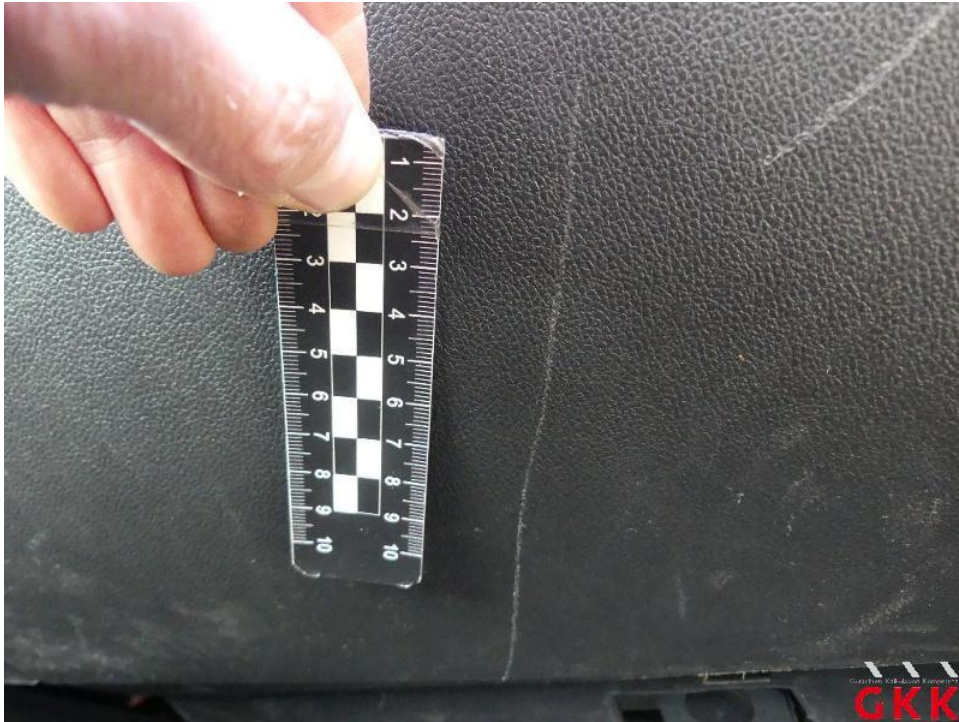
Handschuhfach Deckel, verkratzt (Bild 57, Bild 58, Bild 59)

Bild 57. Handschuhfach, Deckel, verkratzt, ersetzen

Bild 58. Handschuhfach, Deckel, verkratzt, ersetzen

Bild 59. Handschuhfach, Deckel, verkratzt, ersetzen

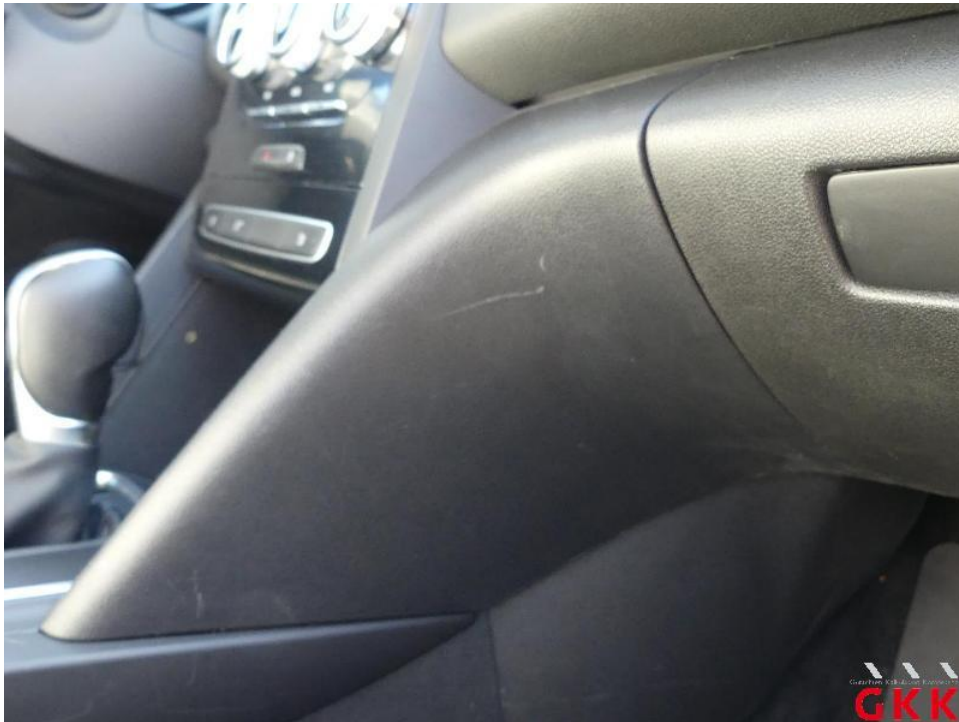
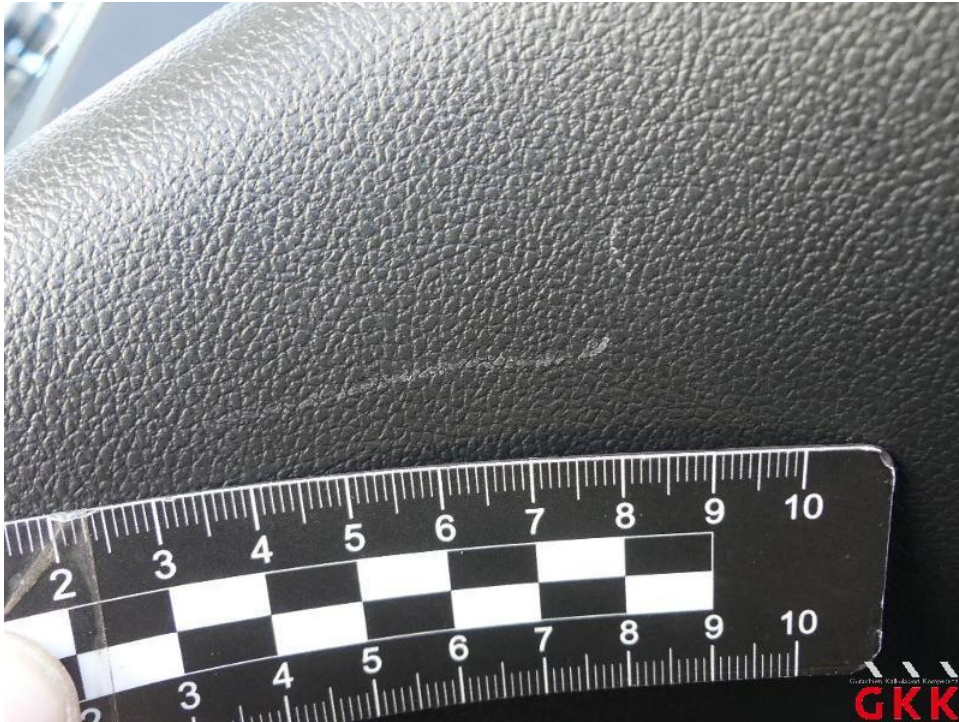
Mittelkonsole Blende rechts, verkratzt (Bild 60, Bild 61)

Bild 60. Mittelkonsole, Blende rechts, verkratzt, Smartrepair

Bild 61. Mittelkonsole, Blende rechts, verkratzt, Smartrepair
