Zustandsbericht

Kunde :	Allane SE	Amtl. Kennzeichen :	WL-EK 6000
Berichtsnummer :	000000920240-DE613		
Referenznummer:	31188042

Mercedes-Benz Vito Kasten (447)(07.2014->) 110/114/116/119 CDI RWD lang (447.603)

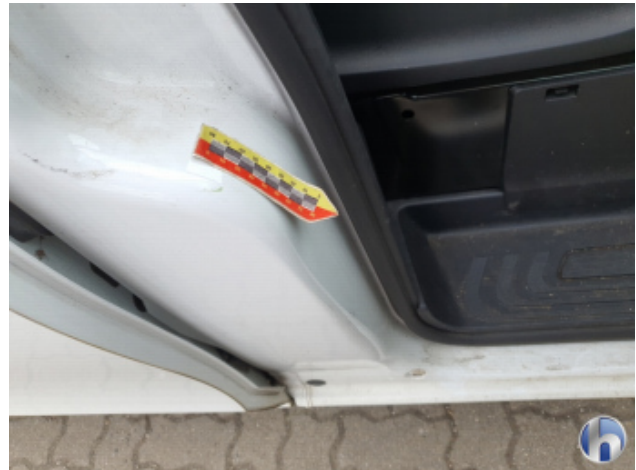
1. Türeinstieg Vorne - Rechts
Kratzer - Smart Repair

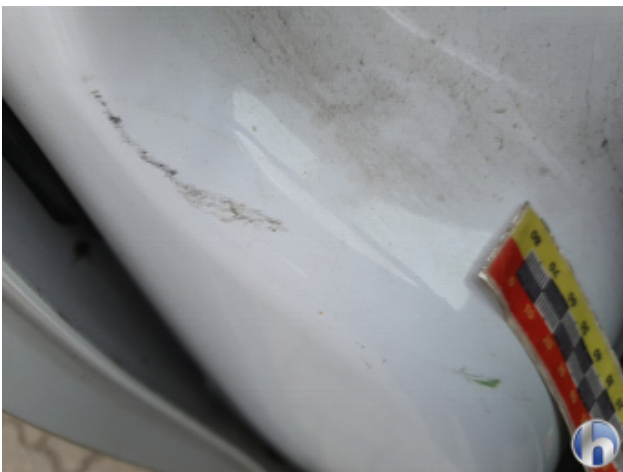
1. Türeinstieg Vorne - Rechts
Kratzer - Smart Repair

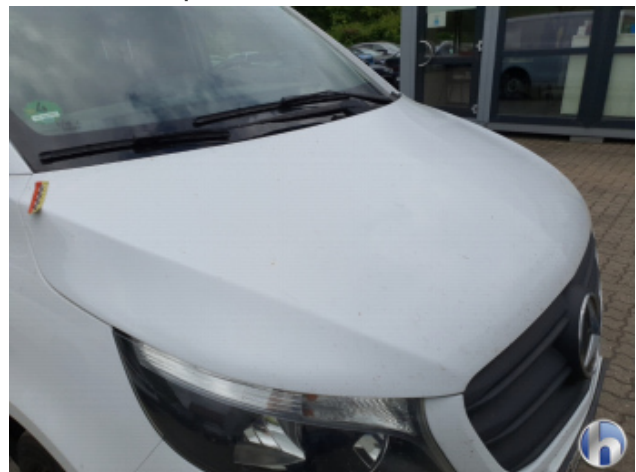
2. Motorhaube
Steinschlag #0030 5 Stck./qdm - Lackieren

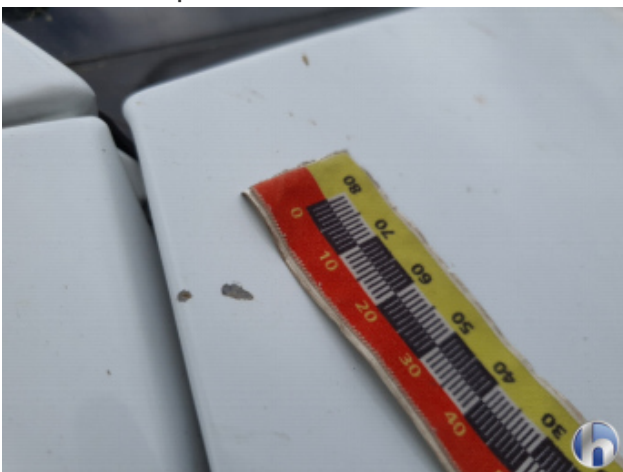
2. Motorhaube
Steinschlag #0030 5 Stck./qdm - Lackieren

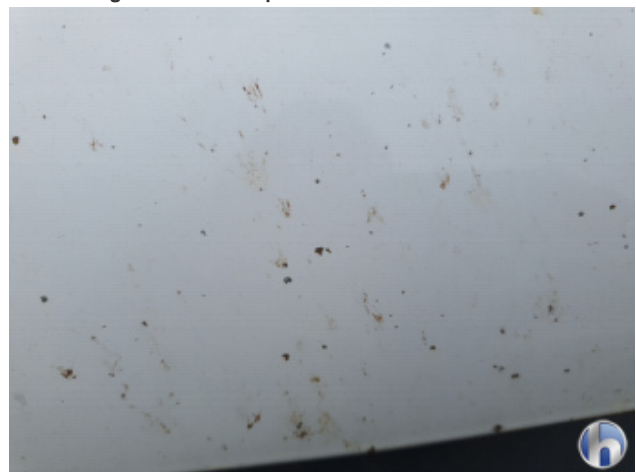
2. Motorhaube
Steinschlag #0030 5 Stck./qdm - Lackieren

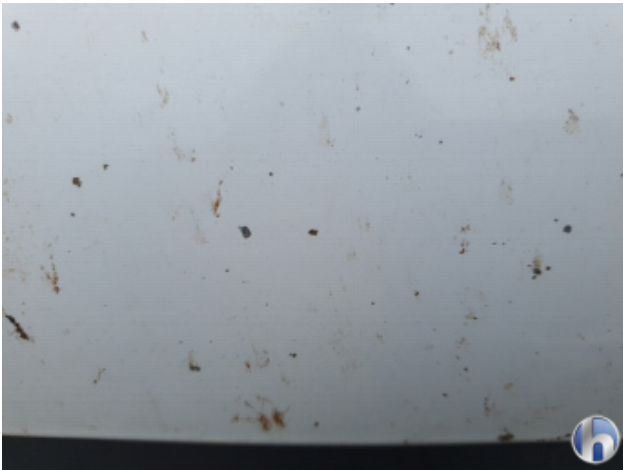
2. Motorhaube
Steinschlag #0030 5 Stck./qdm - Lackieren

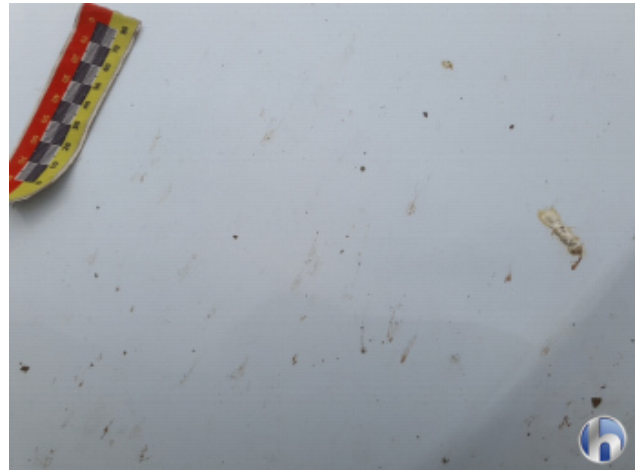
2. Motorhaube
Steinschlag #0030 5 Stck./qdm - Lackieren

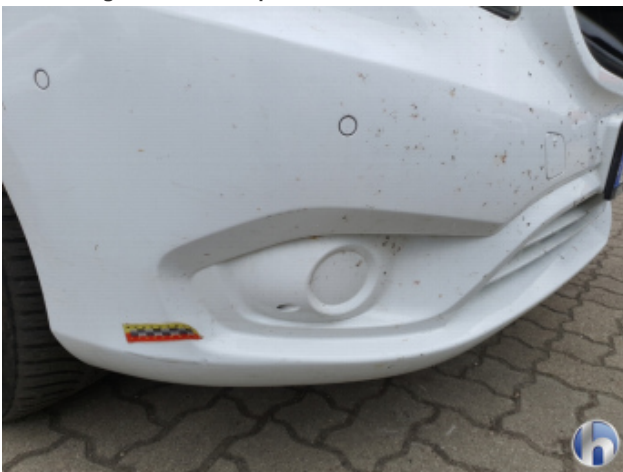
3. Stoßfänger Vorne
Beschädigt - Instandsetzen und Lackieren

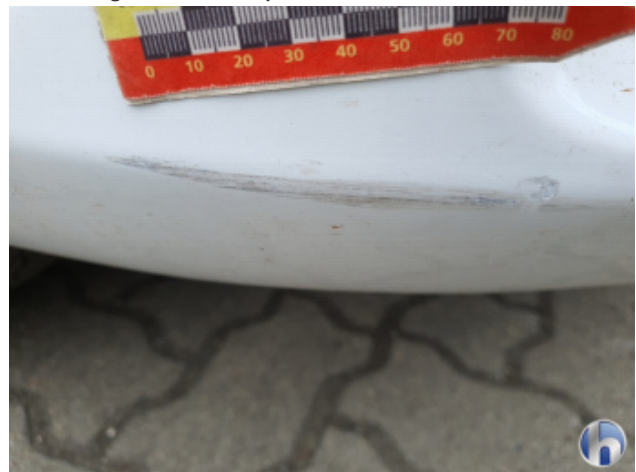
3. Stoßfänger Vorne
Beschädigt - Instandsetzen und Lackieren

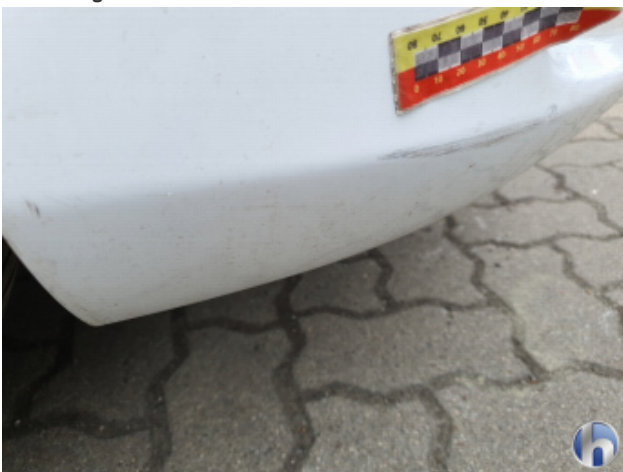
3. Stoßfänger Vorne
Beschädigt - Instandsetzen und Lackieren

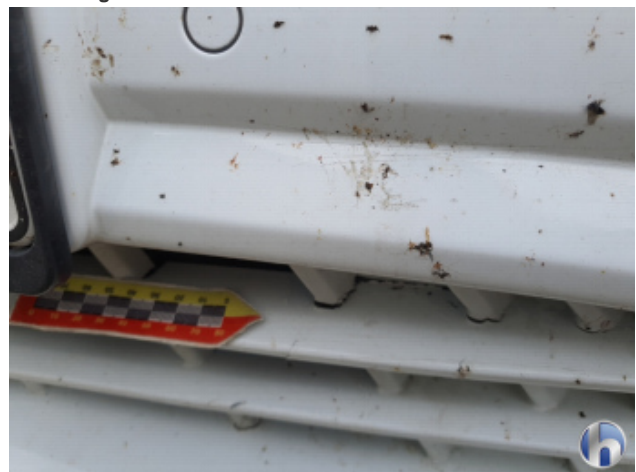
3. Stoßfänger Vorne
Beschädigt - Instandsetzen und Lackieren

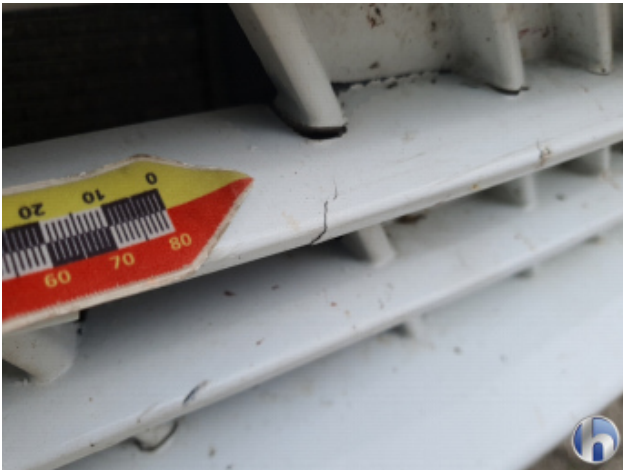
3. Stoßfänger Vorne
Beschädigt - Instandsetzen und Lackieren

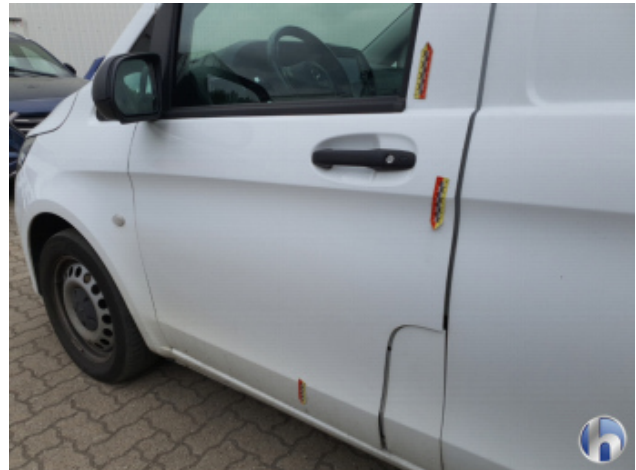
4. Tür Vorne - Links
Lackabplatzer - Smart Repair

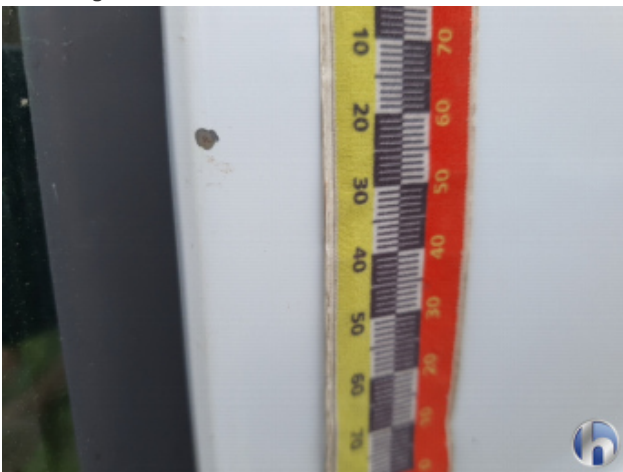
4. Tür Vorne - Links
Lackabplatzer - Smart Repair

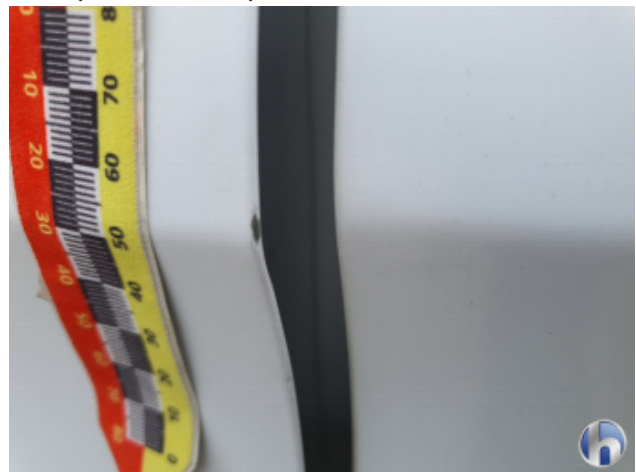
4. Tür Vorne - Links
Lackabplatzer - Smart Repair

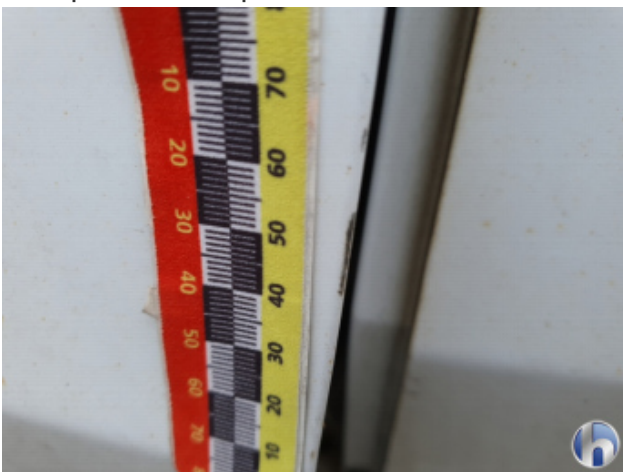
4. Tür Vorne - Links
Lackabplatzer - Smart Repair

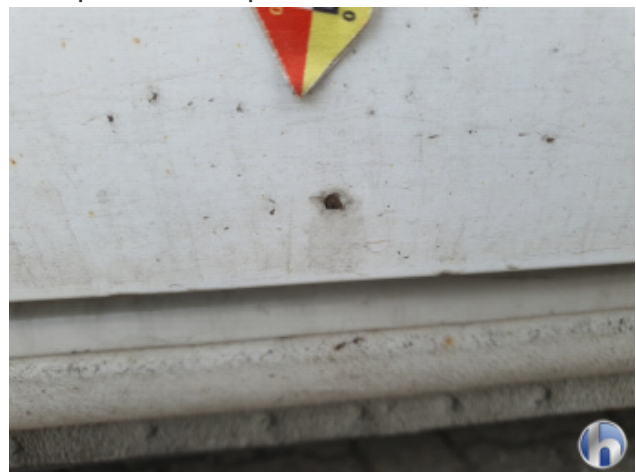
4. Tür Vorne - Links
Lackabplatzer - Smart Repair

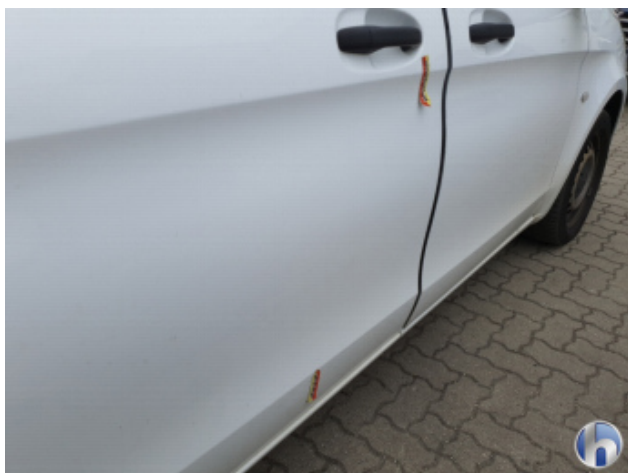
5. Schiebetür - Rechts
Kratzer Tief Bis Grundierung - Smart Repair

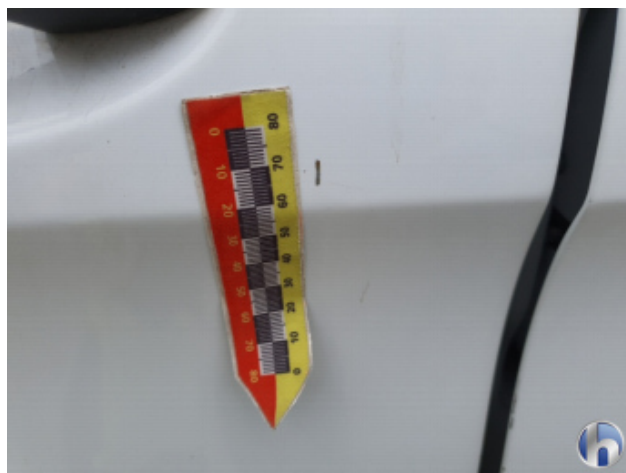
5. Schiebetür - Rechts
Kratzer Tief Bis Grundierung - Smart Repair

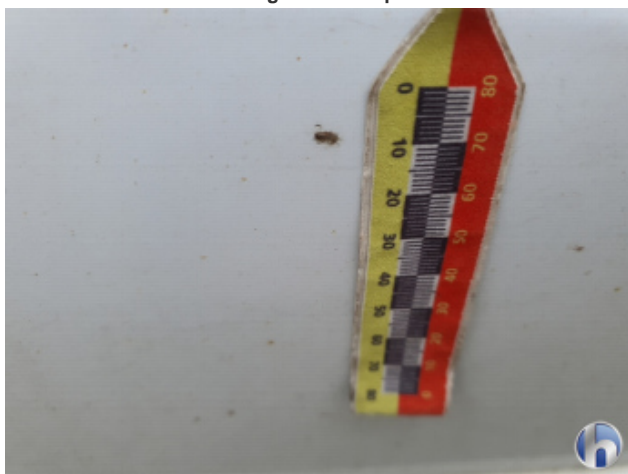
5. Schiebetür - Rechts
Kratzer Tief Bis Grundierung - Smart Repair

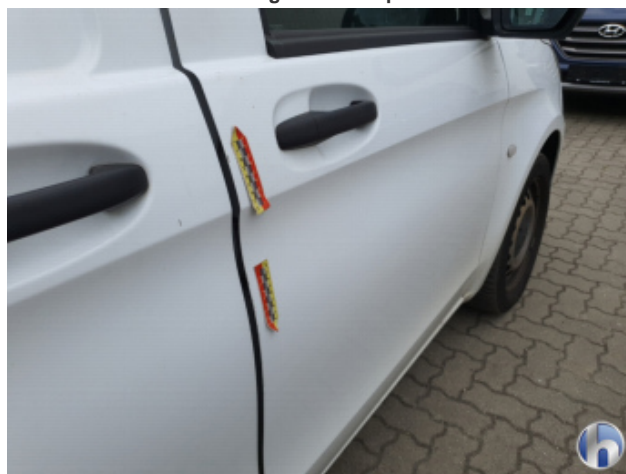
6. Tür Vorne - Rechts
Lackabplatzer - Smart Repair

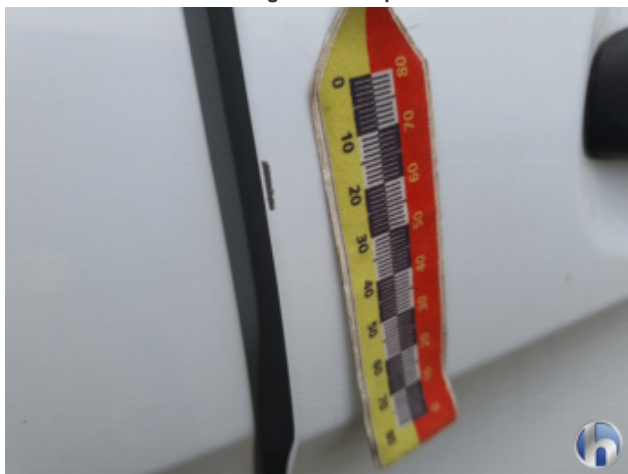
6. Tür Vorne - Rechts
Lackabplatzer - Smart Repair

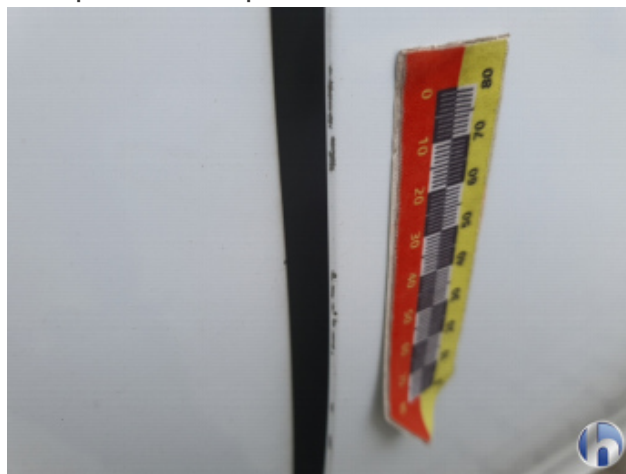
6. Tür Vorne - Rechts
Lackabplatzer - Smart Repair

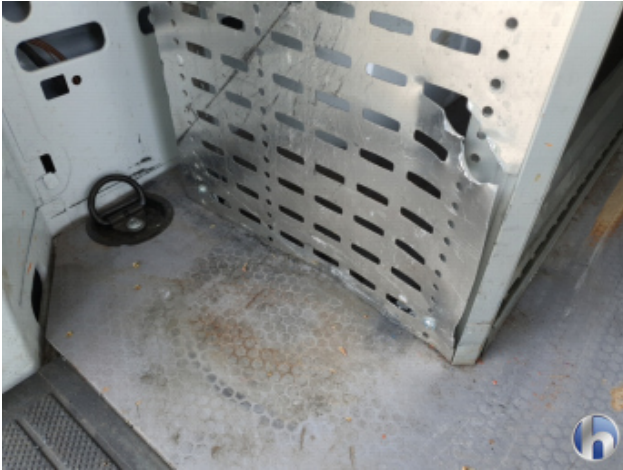
7. Innenraum
Beschädigt - Erneuern
