## Vehicle details

## Zustandsbericht

**TÜV SÜD Auto Service GmbH**  
Römeräcker 1  
76351 Linkenheim - Hochstetten

Inspection date: 24 Jul 2026  
**Protocol number: 46703094**  
Delivery date: 24 Jul 2026

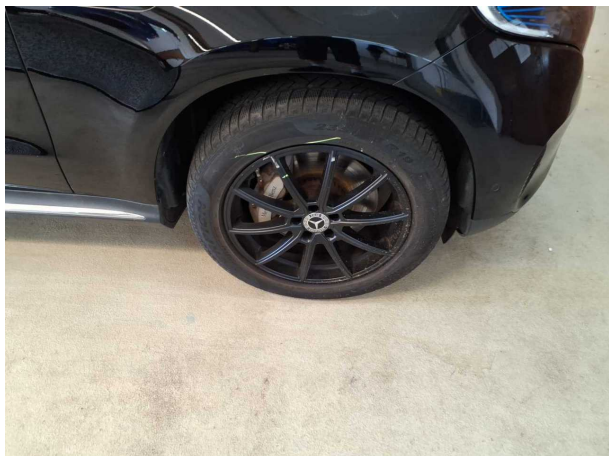
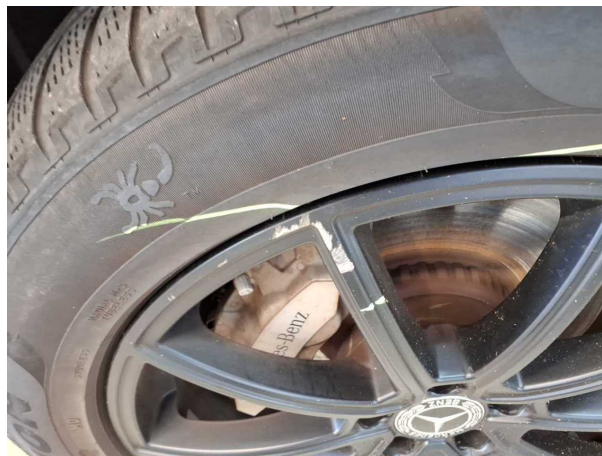
| No. | Component group | Description |
|---|---|---|
| 4 | Wheel / tyres | Alloy rim - front right side - Scratched - No deduction |

**Damage #4:** Wheel / tyres: Alloy rim - front right side - Scratched - No deduction

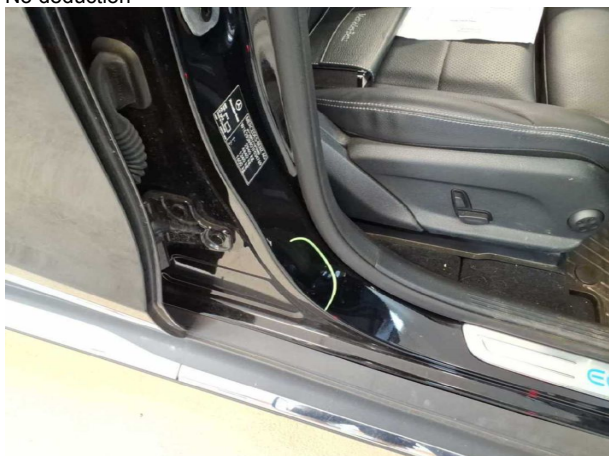
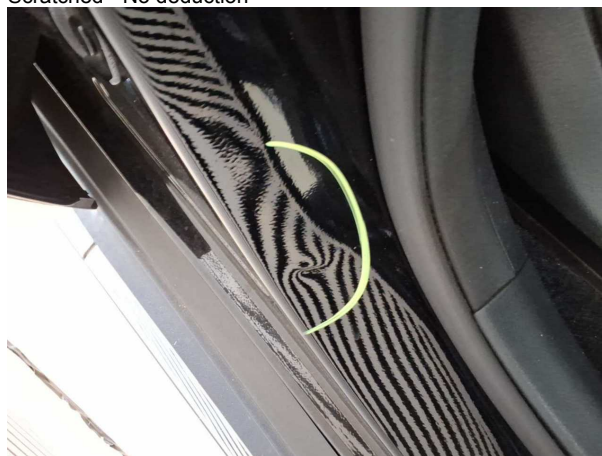
| No. | Component group | Description |
|---|---|---|
| 5 | Sill - right side | Sill - dent(s) - Smooth repair work |

**Damage #5:** Sill - right side: Sill - dent(s) - Smooth repair work

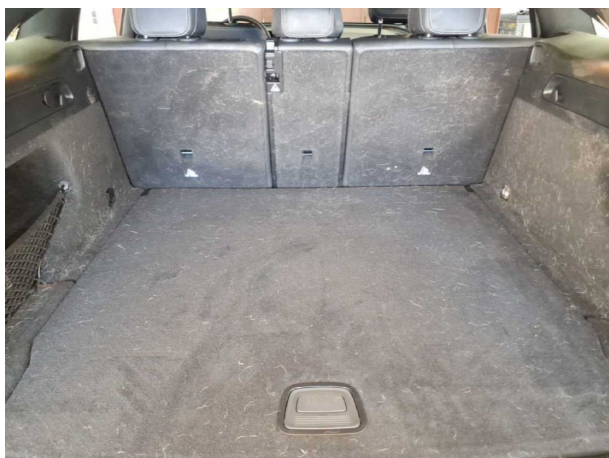
| No. | Component group | Description |
|---|---|---|
| 6 | Interior | Interior - Soiled - Clean |

**Damage #6:** Interior: Interior - Soiled - Clean

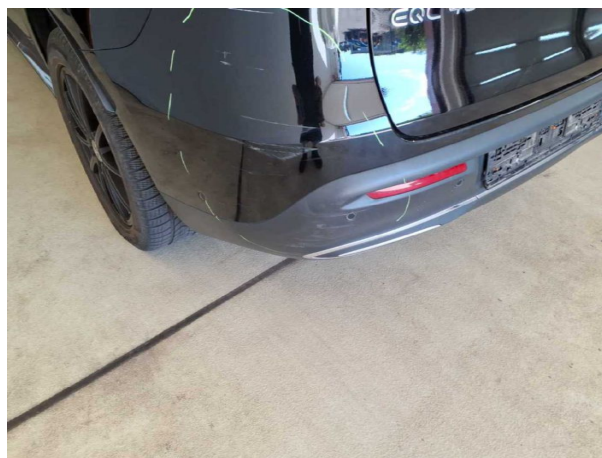
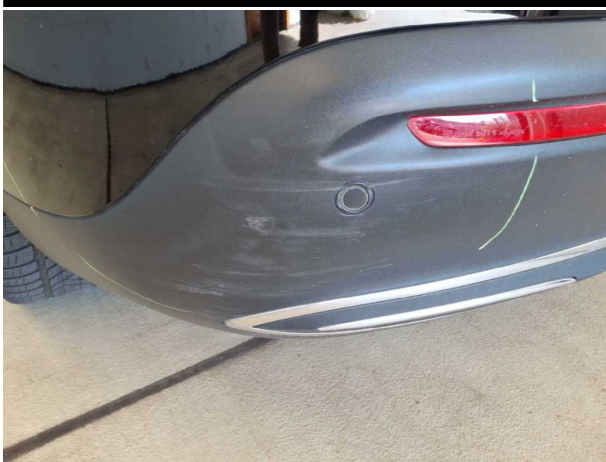
| No. | Component group | Description |
|---|---|---|
| 8 | Rear bumper | Spoiler - Scratched - Repair and paint |

**Damage #8:** Rear bumper: Spoiler - Scratched - Repair and paint

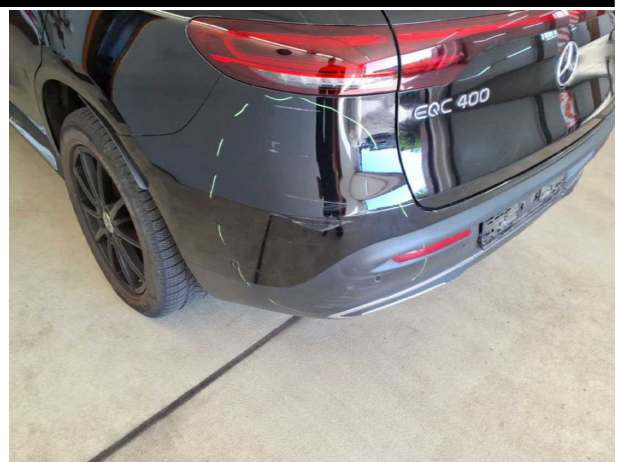
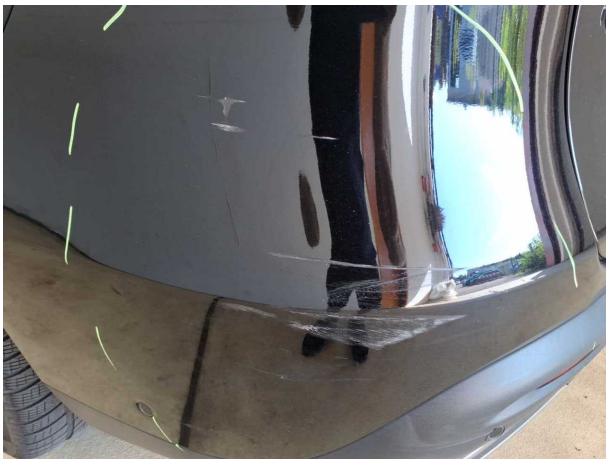
| No. | Component group | Description |
|---|---|---|
| 9 | Rear bumper | Rear bumper - Scratched - Repair and paint |

**Damage #9:** Rear bumper: Rear bumper - Scratched - Repair and paint

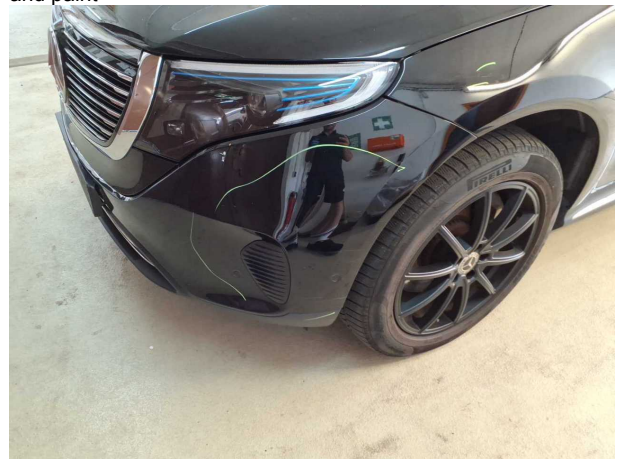
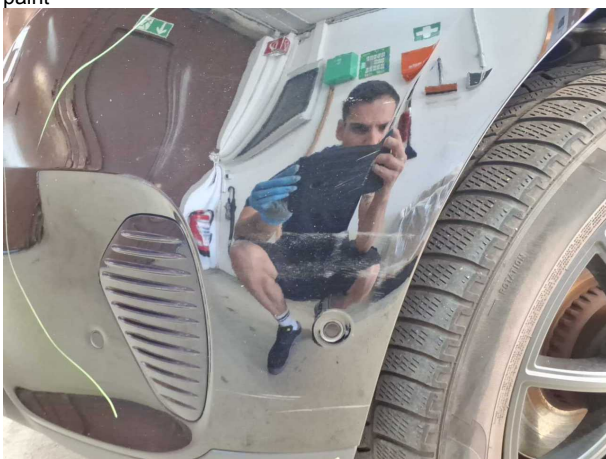
| No. | Component group | Description |
|---|---|---|
| 10 | Front bumper | Front bumper - Scratched - Repair and paint |

**Damage #10:** Front bumper: Front bumper - Scratched - Rep... and paint

**Damage #10:** Front bumper: Front bumper - Scratched - Repair and paint

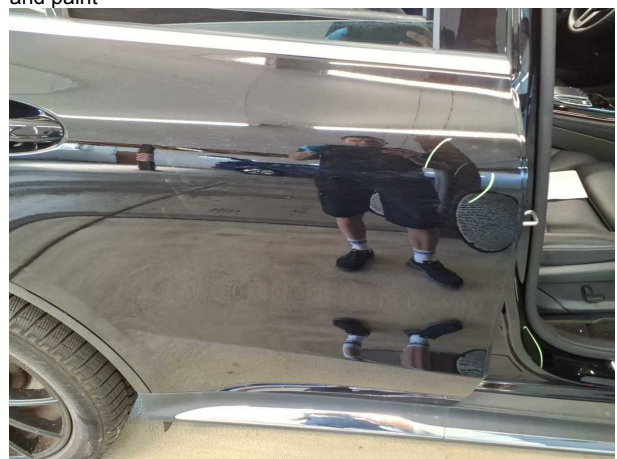
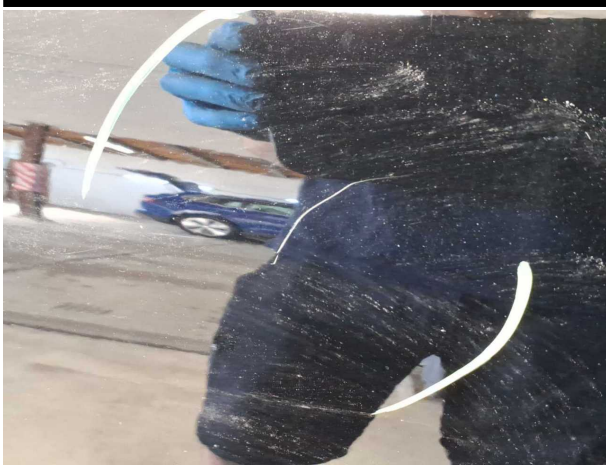
| No. | Component group | Description |
|---|---|---|
| 11 | Door - rear right side | Door - Scratched - Repair and paint |

**Damage #11:** Door - rear right side: Door - Scratched - Repair and paint

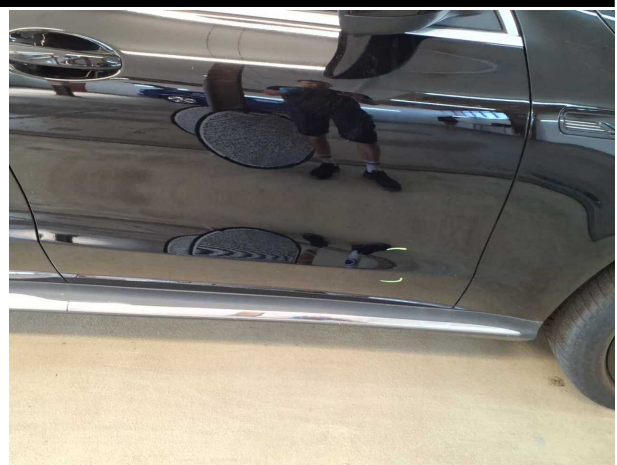
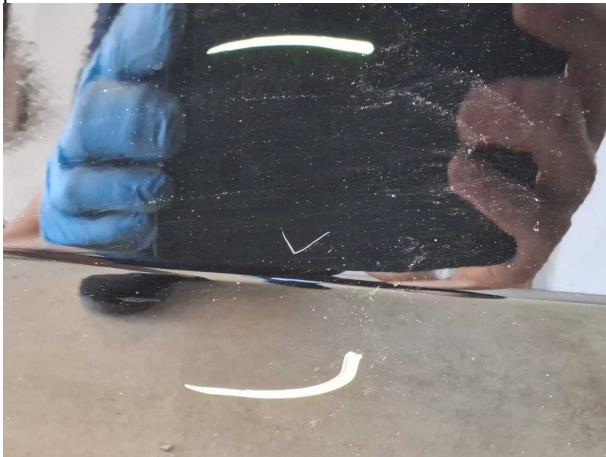
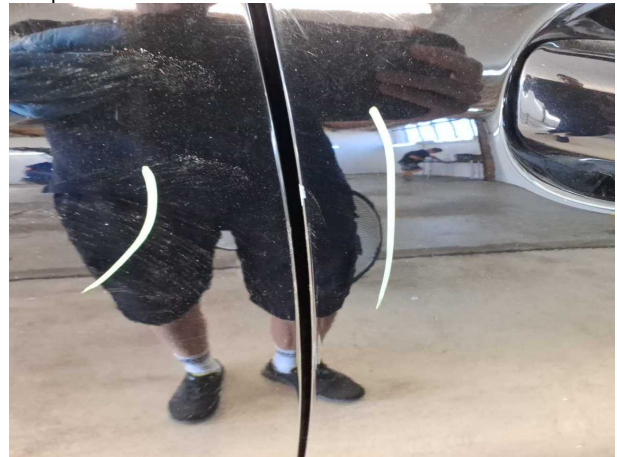
| No. | Component group | Description |
|---|---|---|
| 12 | Door - front right side | Door - Scratched - Repair and paint |

**Damage #12:** Door - front right side: Door - Scratched - Repair and paint

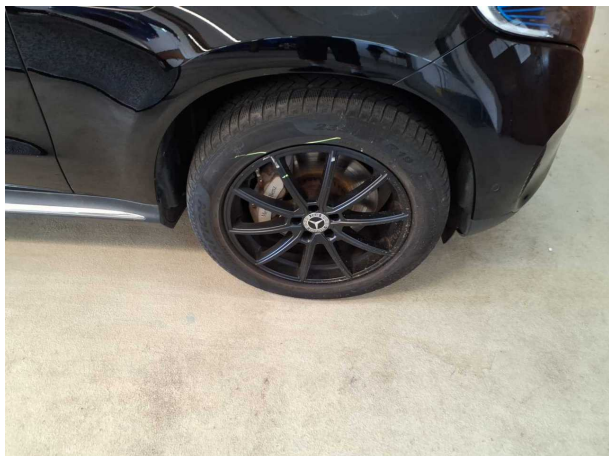
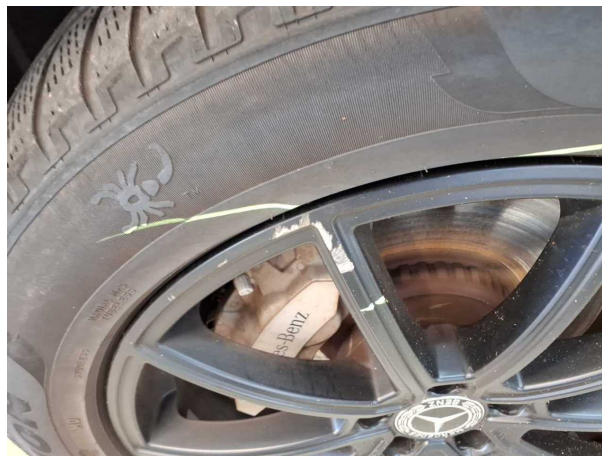
| Nr. | Bauteilgruppe | Beschreibung |
|---|---|---|
| 4 | Rad/Reifen | Leichtmetallfelge vorn rechts - verkratzt / verschürft - kein Abzug |

**Beschädigung #4:** Rad/Reifen: Leichtmetallfelge vorn rechts - verkratzt / verschürft - kein Abzug

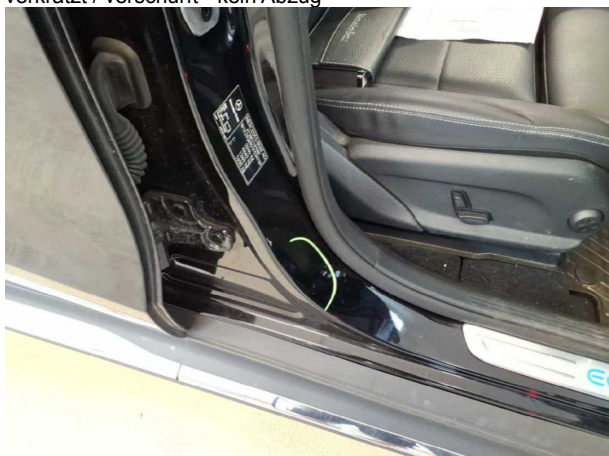
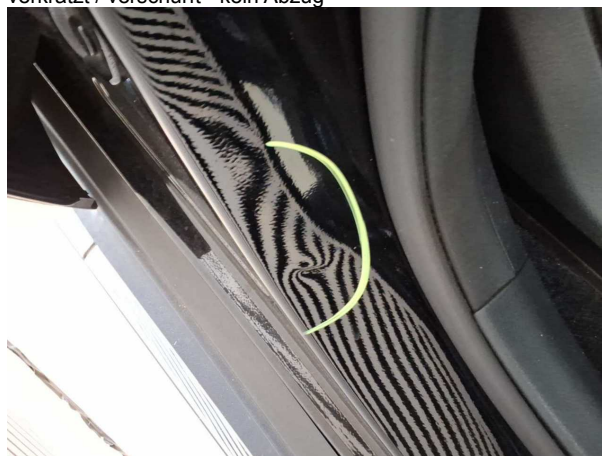
| Nr. | Bauteilgruppe | Beschreibung |
|---|---|---|
| 5 | Schweller rechts | Einstieg - Delle(n) - sanft instandsetzen |

**Beschädigung #5:** Schweller rechts: Einstieg - Delle(n) - sanft instandsetzen

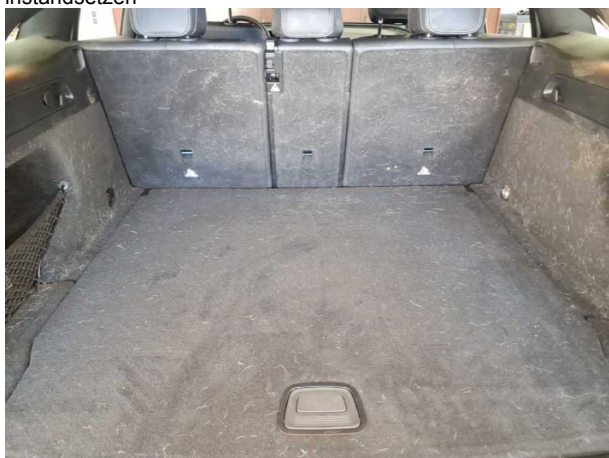
| Nr. | Bauteilgruppe | Beschreibung |
|---|---|---|
| 6 | Interieur | Innenraum - verschmutzt - reinigen |

**Beschädigung #6:** Interieur: Innenraum - verschmutzt - reinigen

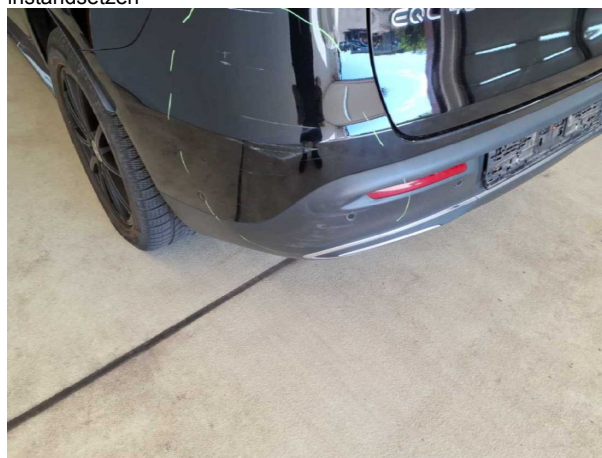
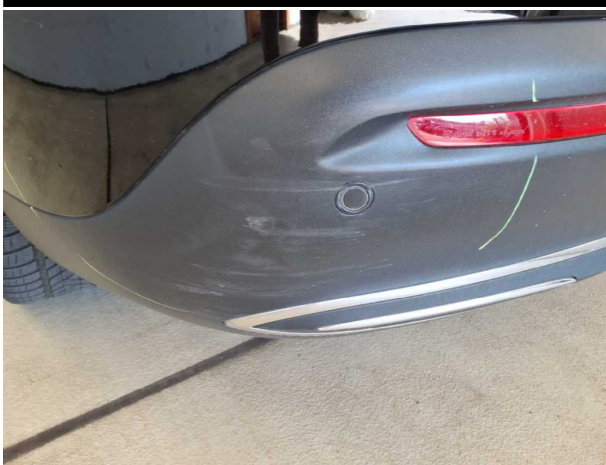
| Nr. | Bauteilgruppe | Beschreibung |
|---|---|---|
| 8 | Stoßfänger hinten | Spoiler - verkratzt / verschürft - instandsetzen und lackieren |

**Beschädigung #8:** Stossfänger hinten: Spoiler - verkratzt / verschürft - instandsetzen und lackieren

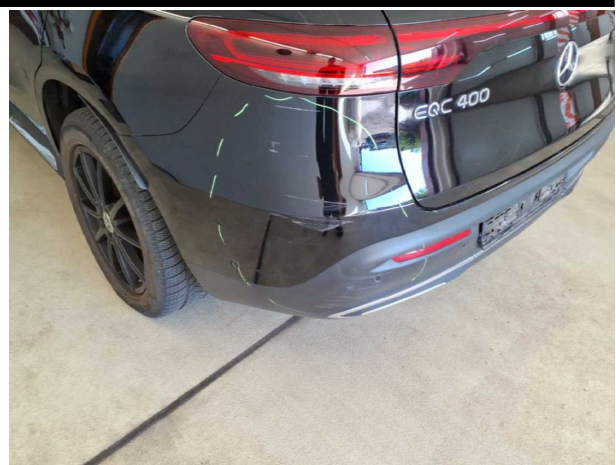
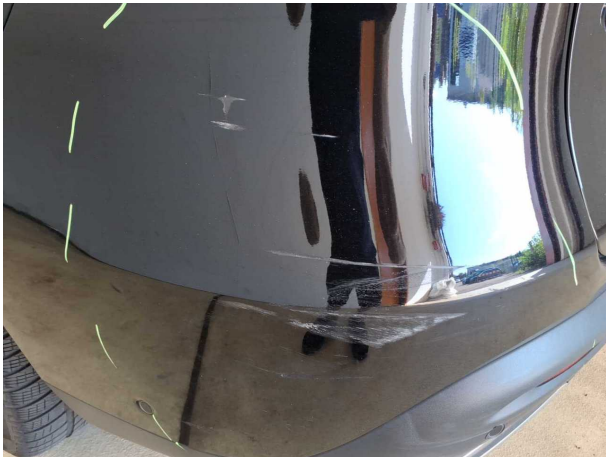
| Nr. | Bauteilgruppe | Beschreibung |
|---|---|---|
| 9 | Stoßfänger hinten | Stoßfänger hinten - verkratzt / verschürft - instandsetzen und lackieren |

**Beschädigung #9:** Stossfänger hinten: Stossfänger hinten - verkratzt / verschürft - instandsetzen und lackieren

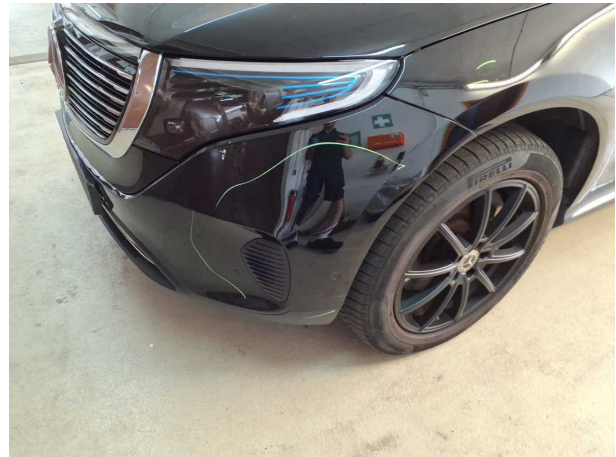
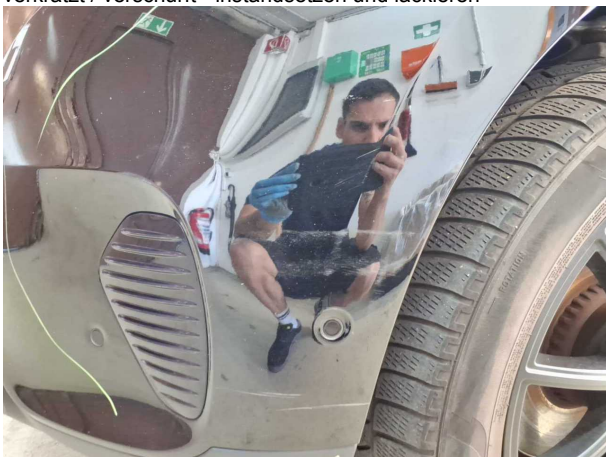
| Nr. | Bauteilgruppe | Beschreibung |
|---|---|---|
| 10 | Stoßfänger vorn | Stoßfänger vorn - verkratzt / verschürft - instandsetzen und lackieren |

**Beschädigung #10:** Stossfänger vorn: Stossfänger vorn - verkratzt / verschürft - instandsetzen und lackieren

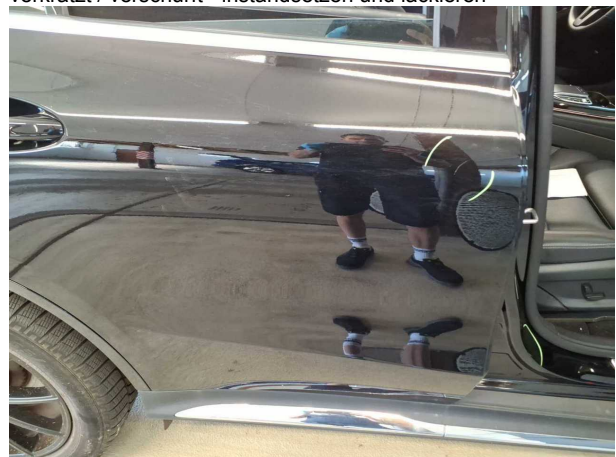
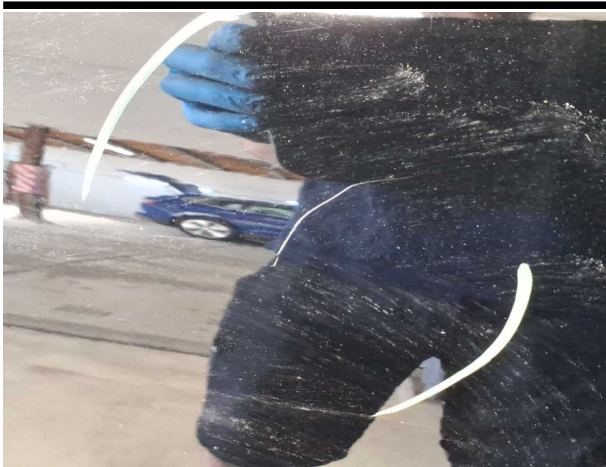
| Nr. | Bauteilgruppe | Beschreibung |
|---|---|---|
| 11 | Tür hinten rechts | Tür - verkratzt / verschürft - instandsetzen und lackieren |

**Beschädigung #11:** Tür hinten rechts: Tür - verkratzt / verschürft - instandsetzen und lackieren

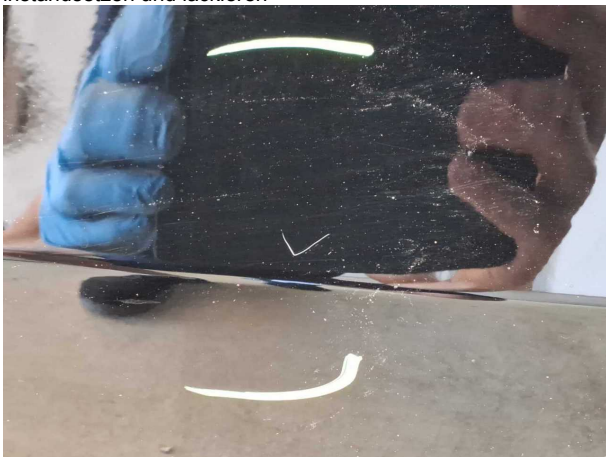
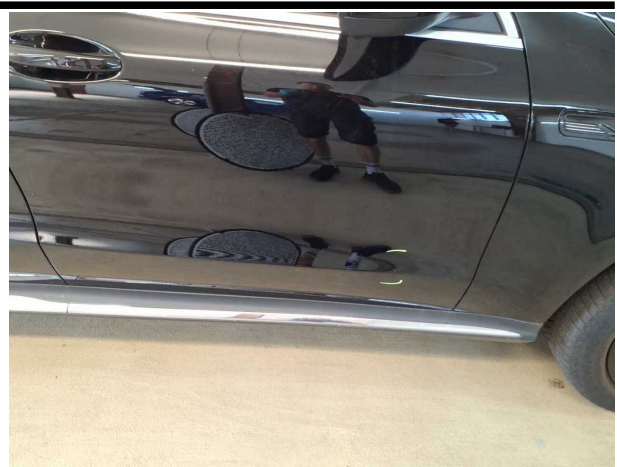
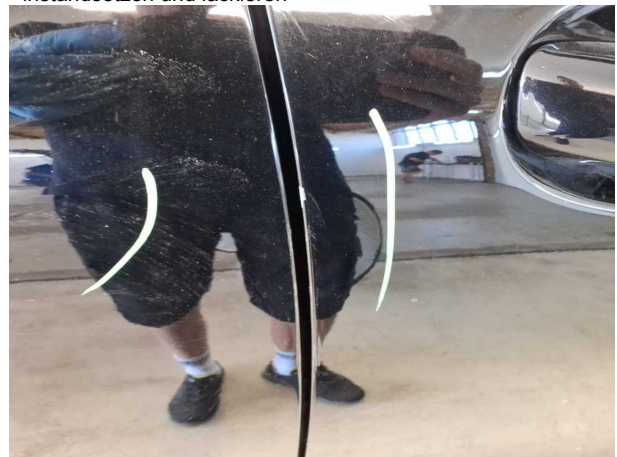
| Nr. | Bauteilgruppe | Beschreibung |
|---|---|---|
| 12 | Tür vorn rechts | Tür - verkratzt / verschürft - instandsetzen und lackieren |

**Beschädigung #12:** Tür vorn rechts: Tür - verkratzt / verschürft - instandsetzen und lackieren
