# Zustandsbericht

| Hersteller / Modell | ORA Funky Cat 400 Pro+ | | |
| | Fahrgestellnummer | LGWEEUA52PK636420 | |
| Erstzulassung | 18.07.2024 | Laufleistung (abgelesen) | 26.595 km |

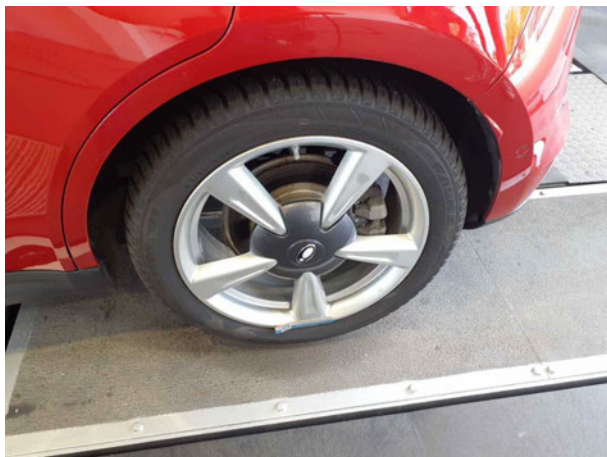
| Nr. | Bauteilgruppe | Beschreibung |
|---|---|---|
| 1 | Rad/Reifen | Leichtmetallfelge hinten links - verkratzt / verschürft - Wertminderung |

**Beschädigung #1:** Rad/Reifen: Leichtmetallfelge hinten links - verkratzt / verschürft - Wertminderung

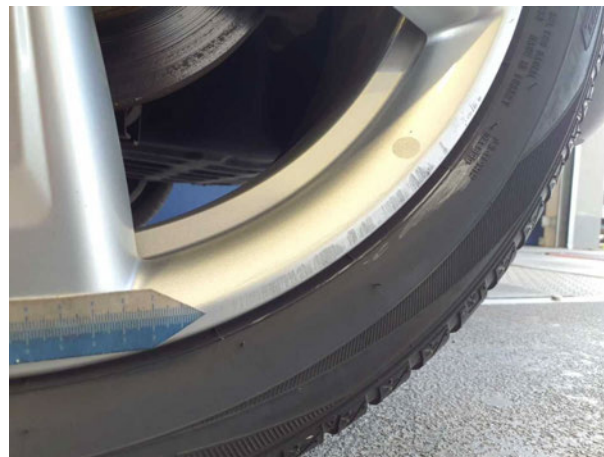
**Beschädigung #1:** Rad/Reifen: Leichtmetallfelge hinten links - verkratzt / verschürft - Wertminderung

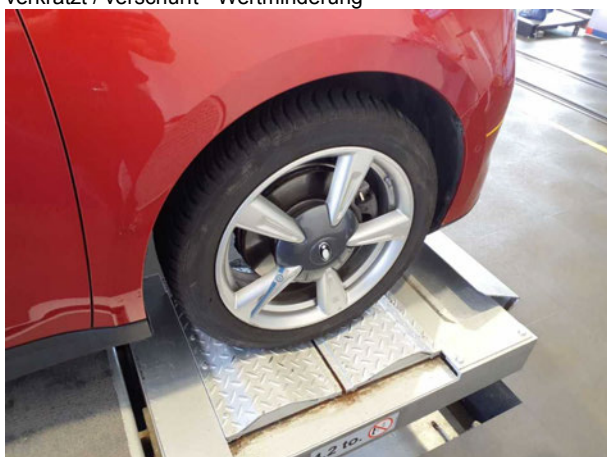
| Nr. | Bauteilgruppe | Beschreibung |
|---|---|---|
| 2 | Rad/Reifen | Leichtmetallfelge vorn rechts - verkratzt / verschürft - Wertminderung |

**Beschädigung #2:** Rad/Reifen: Leichtmetallfelge vorn rechts - verkratzt / verschürft - Wertminderung

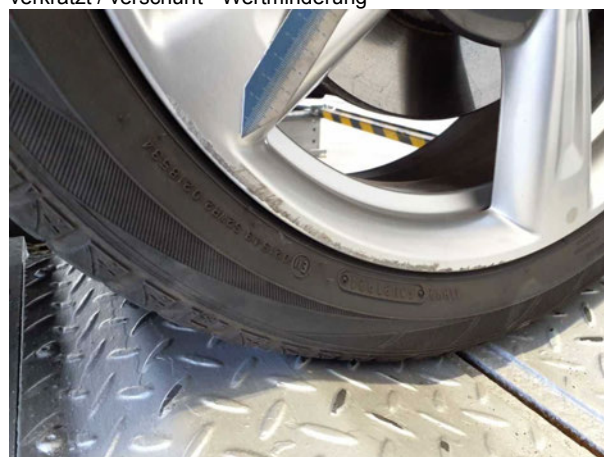
**Beschädigung #2:** Rad/Reifen: Leichtmetallfelge vorn rechts - verkratzt / verschürft - Wertminderung

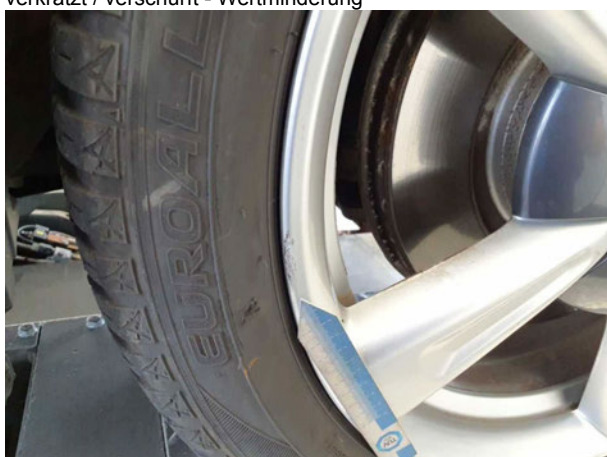
**Beschädigung #2:** Rad/Reifen: Leichtmetallfelge vorn rechts - verkratzt / verschürft - Wertminderung

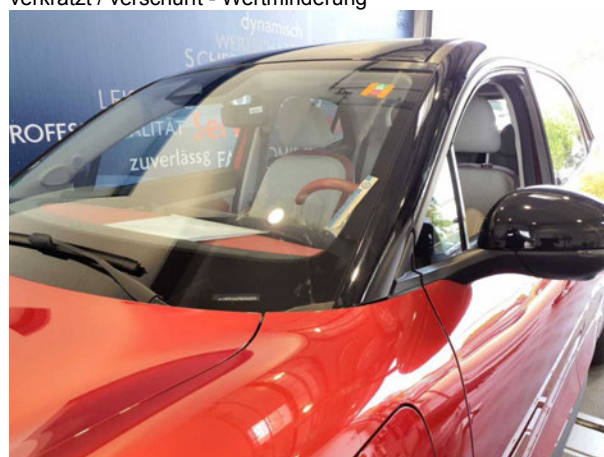
| Nr. | Bauteilgruppe | Beschreibung |
|---|---|---|
| 3 | Verglasung | Frontscheibe mit Spurhalteassistent - Steinschlag - erneuern |

**Beschädigung #3:** Verglasung: Frontscheibe mit Spurhalteassistent - Steinschlag - erneuern

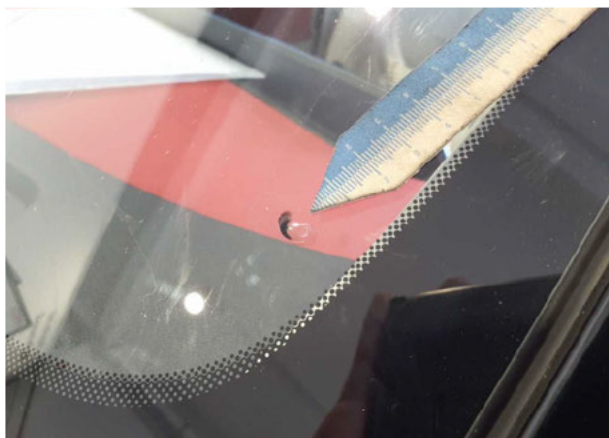
**Beschädigung #3:** Verglasung: Frontscheibe mit Spurhalteassistent -  
Steinschlag - erneuern

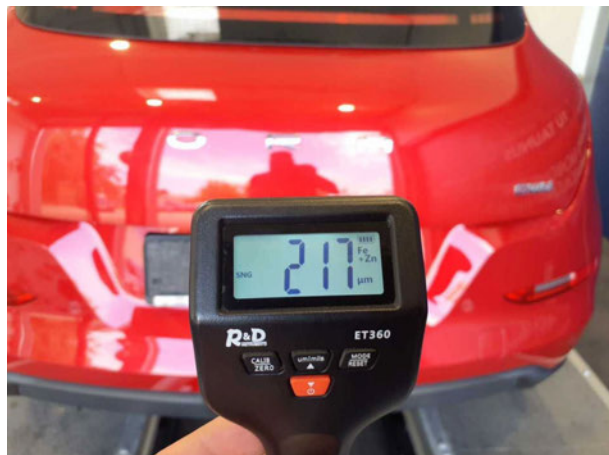
| Nr. | Ort | Wertminderung |
|---|---|---|
| 1 | Seitenwand links, Seitenwand rechts, Stoßfänger hinten, Tür hinten links, Tür hinten rechts, Tür vorne rechts, fachgerecht ausgeführt, Reparaturrechnung nicht vorhanden | |

**Nachlackierung 1:** Seitenwand links, Seitenwand rechts, Stoßfänger hinten, Tür hinten links, Tür hinten rechts, Tür vorne rechts

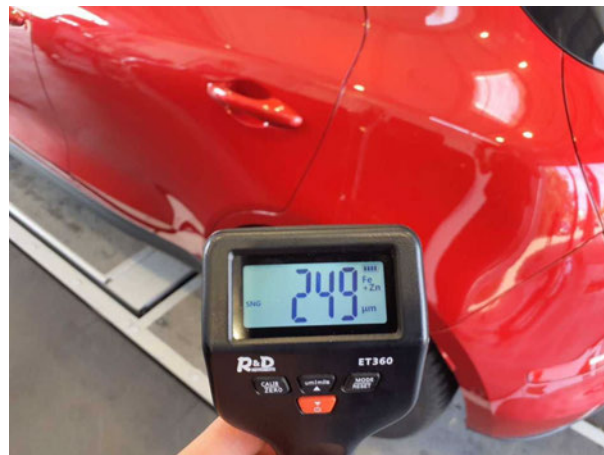
**Nachlackierung 1:** Seitenwand links, Seitenwand rechts, Stoßfänger hinten, Tür hinten links, Tür hinten rechts, Tür vorne

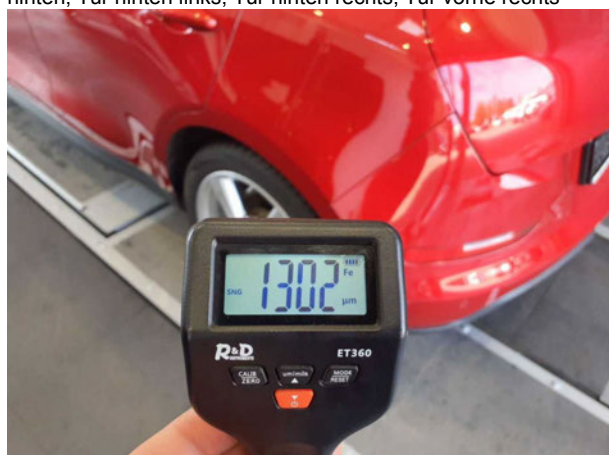
**Nachlackierung 1:** Seitenwand links, Seitenwand rechts, Stoßfänger hinten, Tür hinten links, Tür hinten rechts, Tür vorne rechts

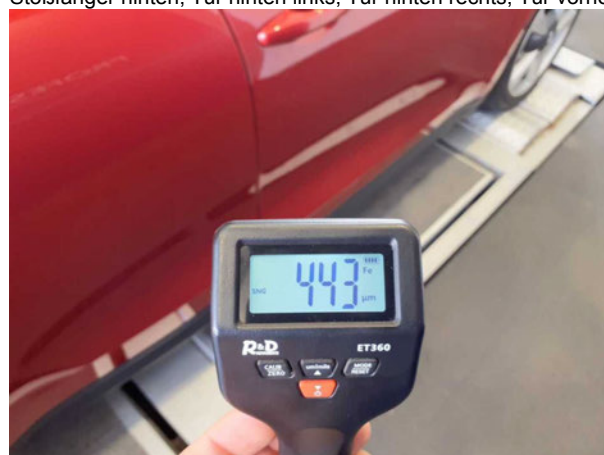
**Nachlackierung 1:** Seitenwand links, Seitenwand rechts, Stoßfänger hinten, Tür hinten links, Tür hinten rechts, Tür vorne

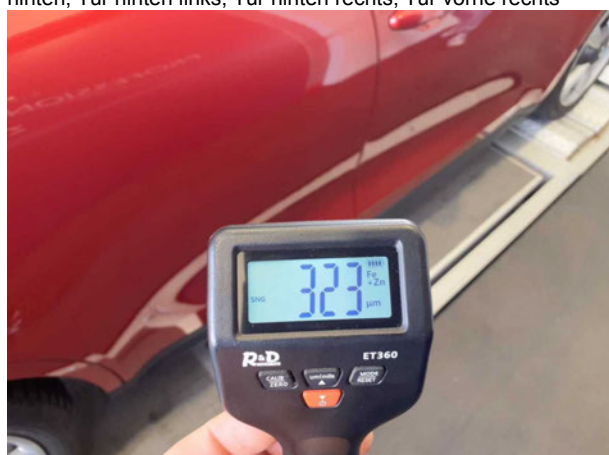
**Nachlackierung 1:** Seitenwand links, Seitenwand rechts, Stoßfänger hinten, Tür hinten links, Tür hinten rechts, Tür vorne rechts
