**Fahrzeug:** SKODA Karoq 1.0l TSI TOUR Sports Utility Vehicle 5-türig 999 ccm 110 PS / 81 KW  
bleifrei 6-Gang Manuell

## Zustandsbericht

| Berichtsnummer : | 0000000927298-DE613 | | |

#### Skoda Karoq (NU)(2017->) Tour

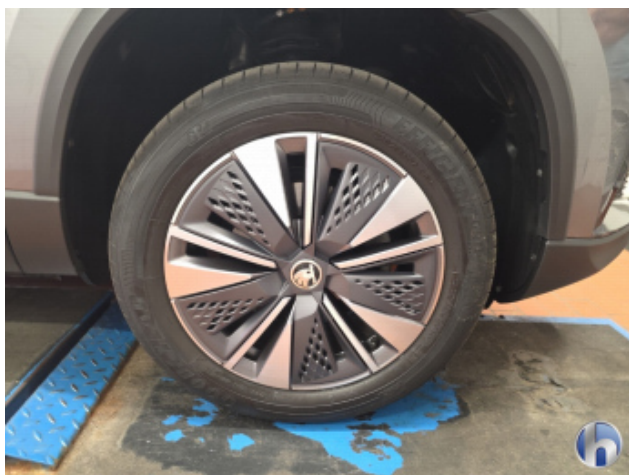
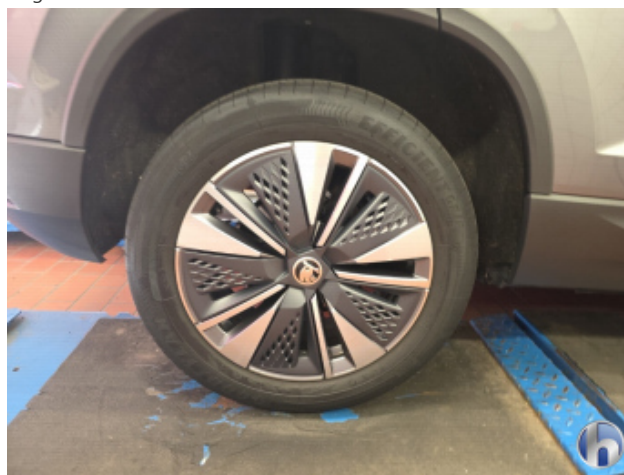
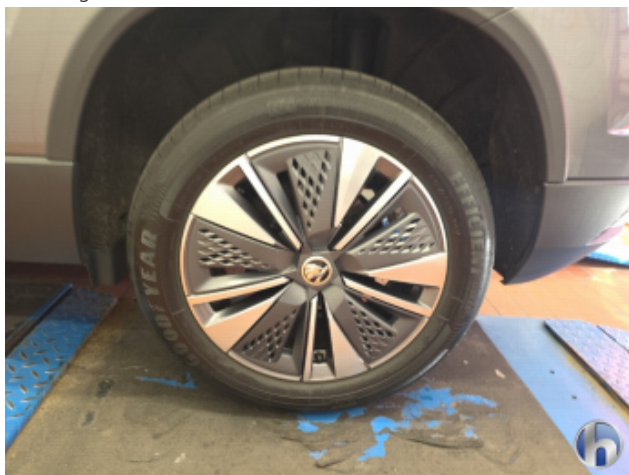
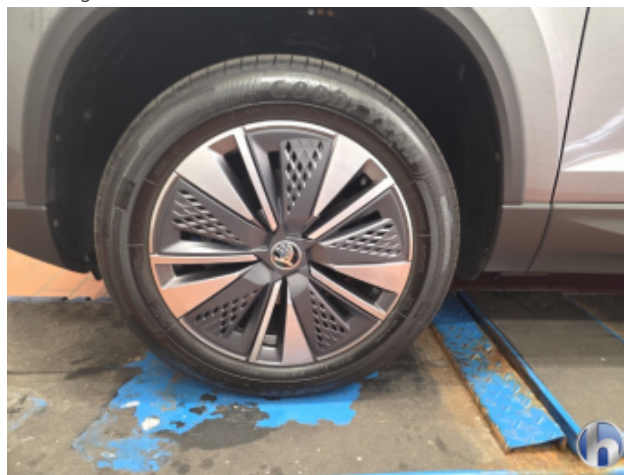
| Reifenart / Felgentyp: | Sommerreifen | Aluminium original |
|---|---|---|
| 2. Achse - rechts / Zust. | <b>Goodyear</b> | <b>215/55/R17/94V 3 mm</b> |

Bereifung

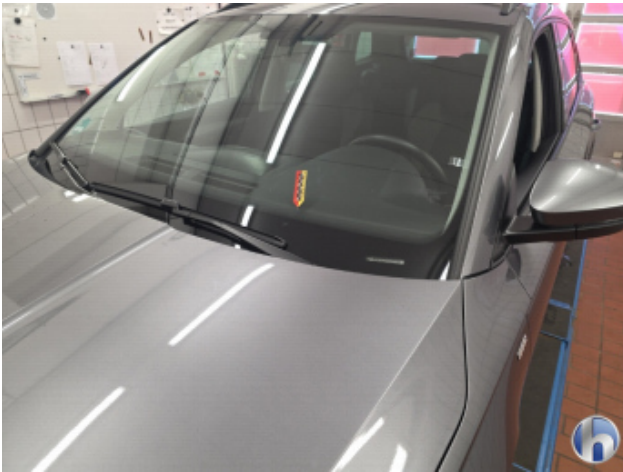
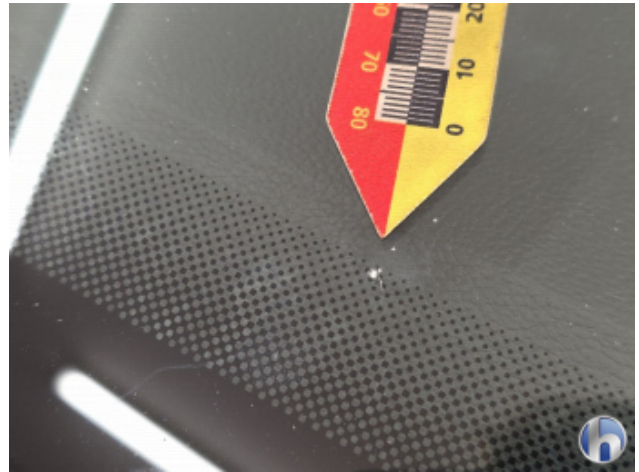
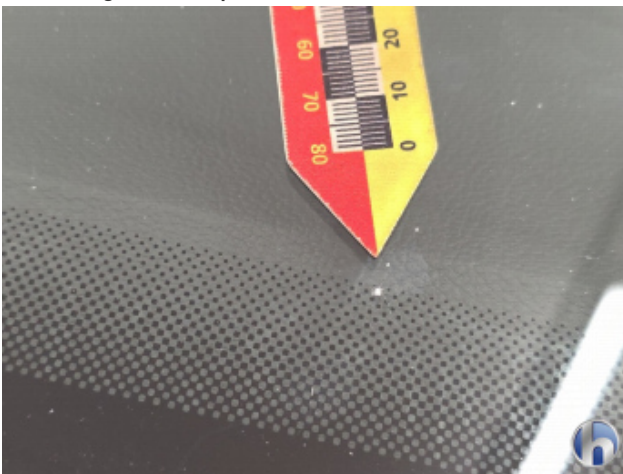
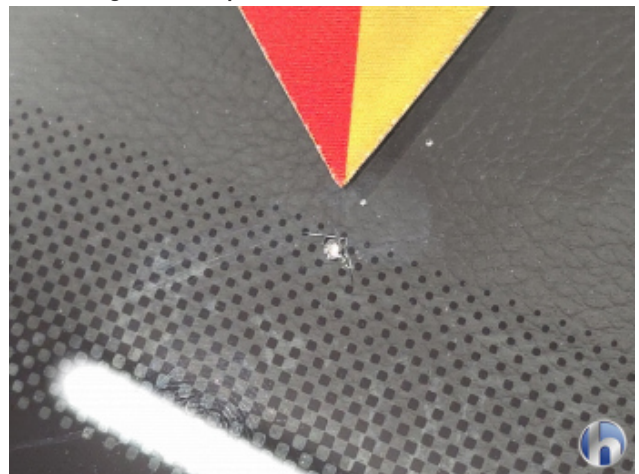
| 1. | Windschutzscheibe | Steinschlag | Smart Repair |

1. Windschutzscheibe  
Steinschlag - Smart Repair

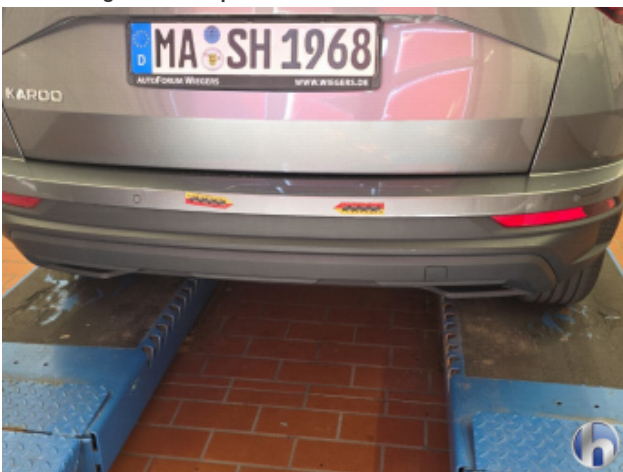
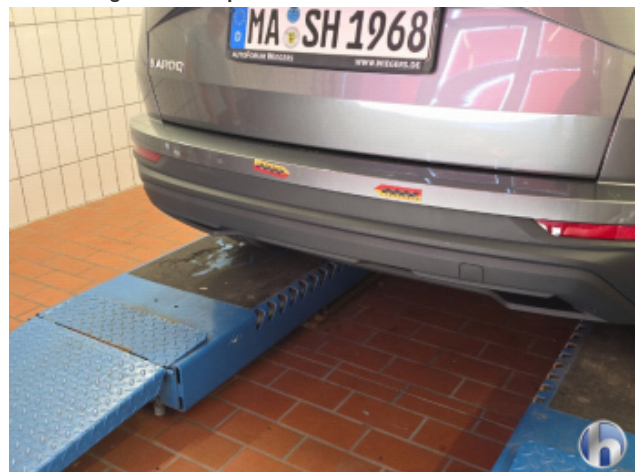
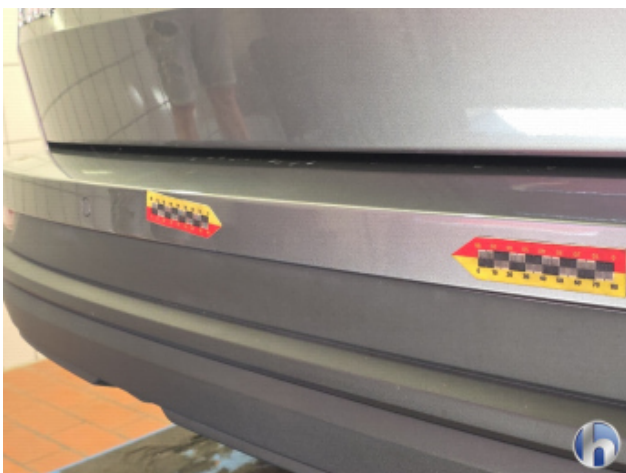
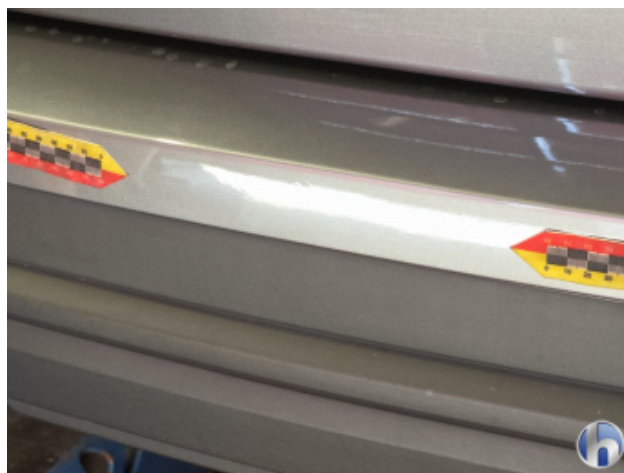
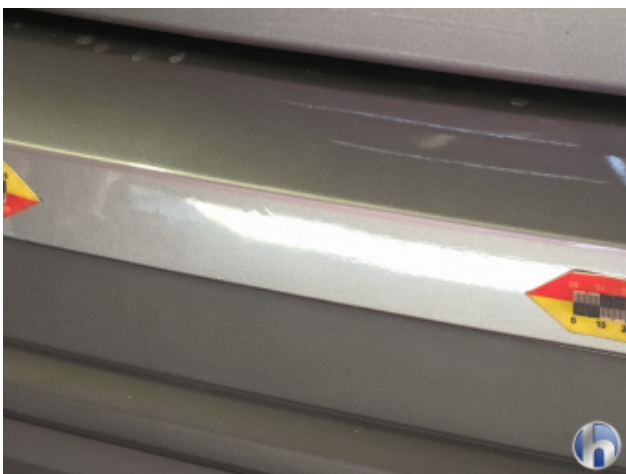
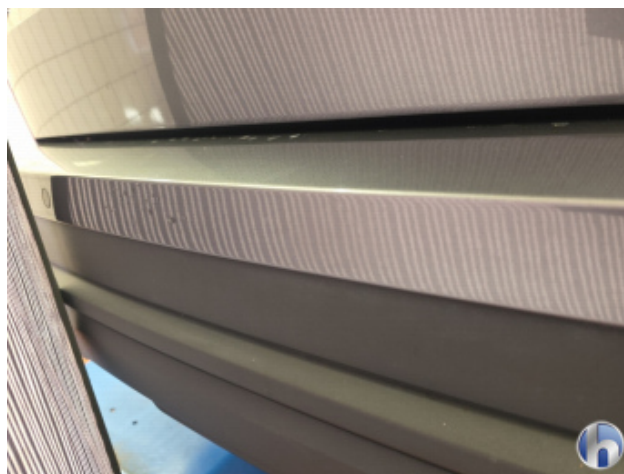
| 2. | Smart reparierter an der Heckstoßstange | Nachlackiert | Nacharbeiten |

2. Smart reparierter an der Heckstoßstange  
Nachlackiert - Nacharbeiten

2. Smart reparierter an der Heckstoßstange  
**Nachlackiert - Nacharbeiten**
