# Zustandsbericht

Protokollnummer: 46296731  
Auftrags-Nr / Referenz: 50155016\_1  
Besichtigungsdatum: 21.05.2026

| Hersteller / Modell | MAXUS Deliver 9 2.0 Transporter RWD LUXURY | | |

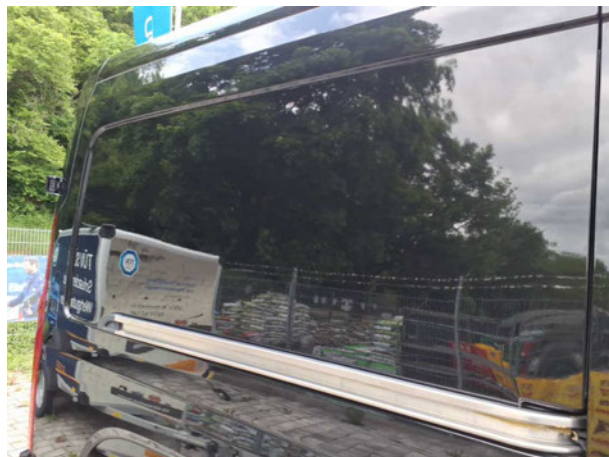
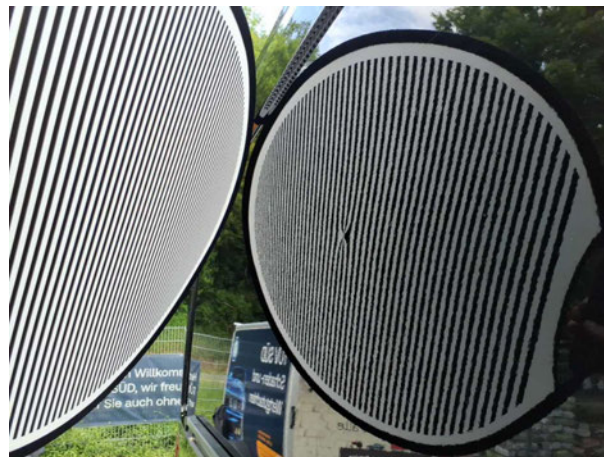
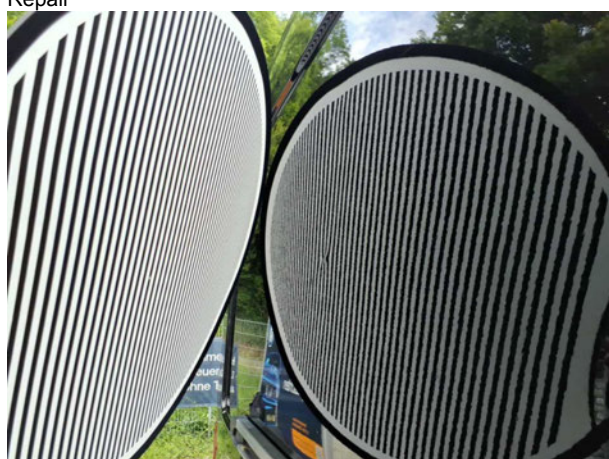
| Nr. | Bauteilgruppe | Beschreibung |
|---|---|---|
| 1 | Seitenwand rechts | Seitenwand - Delle(n) - Smart Repair |

**Beschädigung #1:** Seitenwand rechts: Seitenwand - Delle(n) - Smart Repair

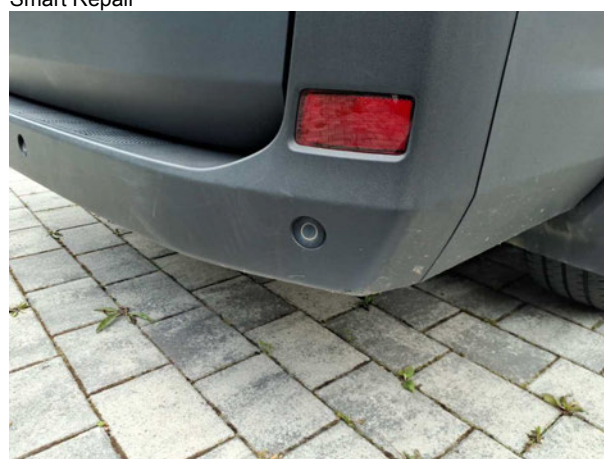
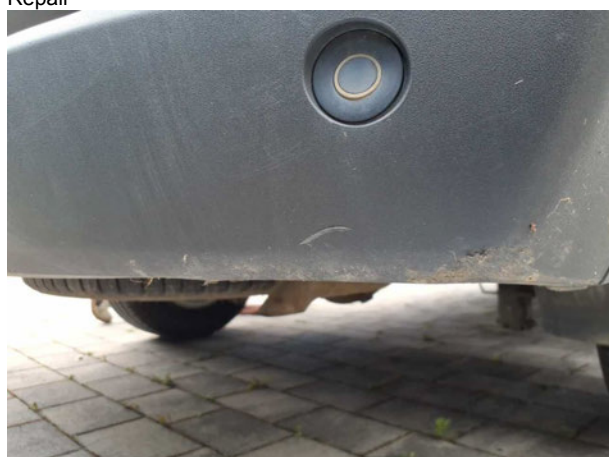
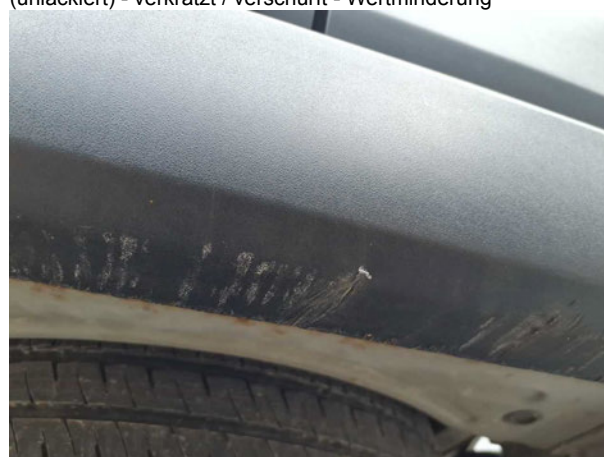
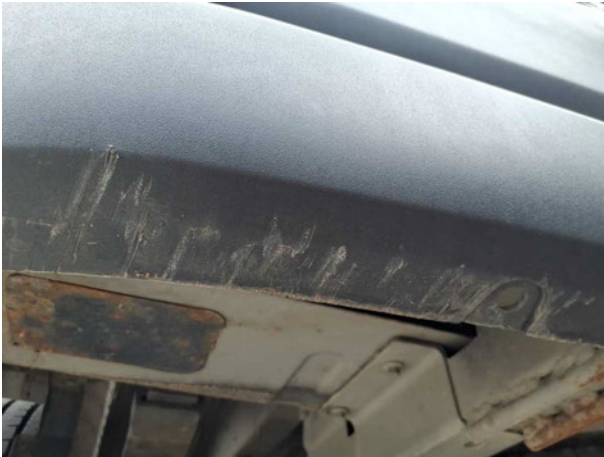
| Nr. | Bauteilgruppe | Beschreibung |
|---|---|---|
| 2 | Stoßfänger hinten | Stoßfänger hinten (unlackiert) - verkratzt / verschürft - Wertminderung |

**Beschädigung #2:** Stossfänger hinten: Stossfänger hinten (unlackiert) - verkratzt / verschürft - Wertminderung

**Beschädigung #2:** Stossfänger hinten: Stossfänger hinten (unlackiert)  
- verkratzt / verschürft - Wertminderung

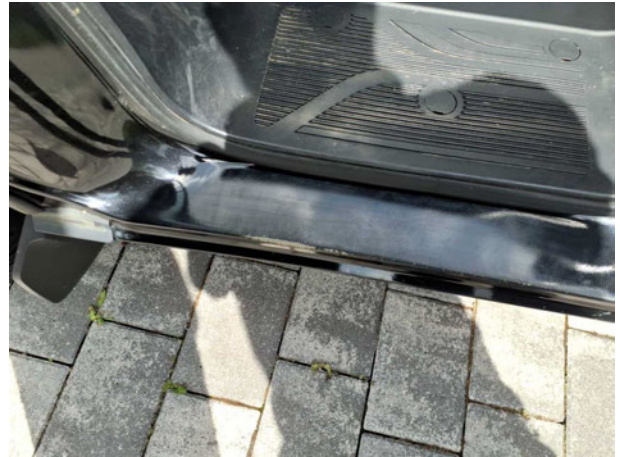
| Nr. | Bauteilgruppe | Beschreibung |
|---|---|---|
| 3 | Schweller links | Einstieg - verkratzt / verschürft - Smart Repair |

**Beschädigung #3:** Schweller links: Einstieg - verkratzt / verschürft  
- Smart Repair

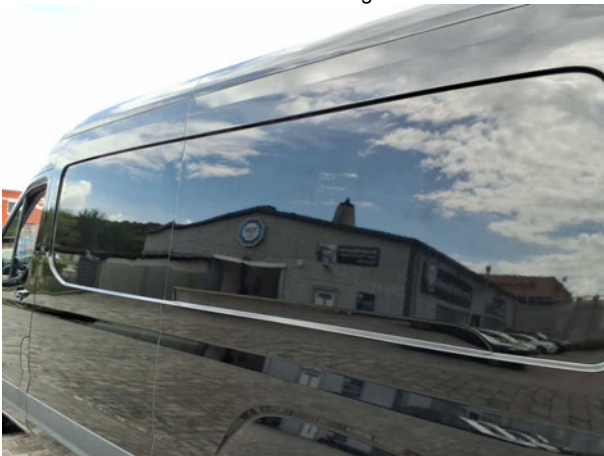
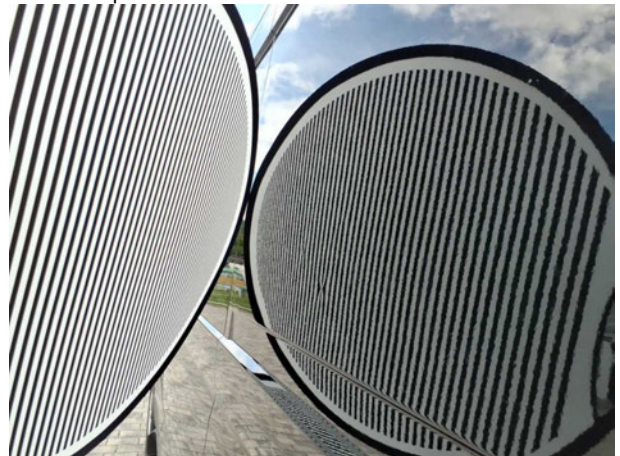
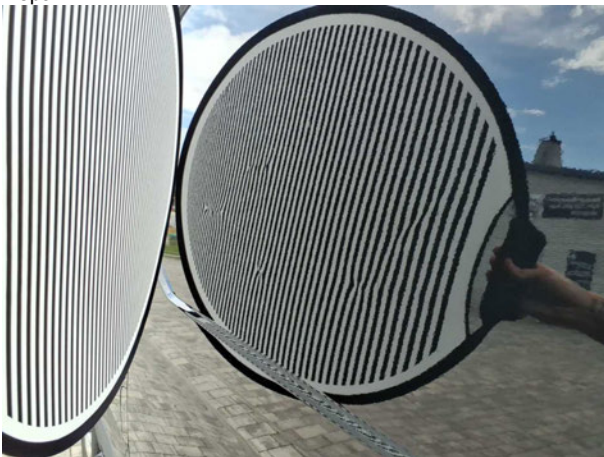
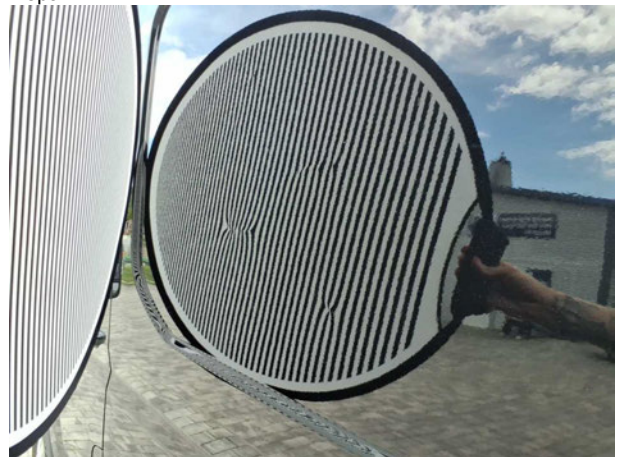
| Nr. | Bauteilgruppe | Beschreibung |
|---|---|---|
| 5 | Seitenwand links | Seitenwand - Delle(n) - Smart Repair |

**Beschädigung #5:** Seitenwand links: Seitenwand - Delle(n) - Smart Repair

**Beschädigung #5:** Seitenwand links: Seitenwand - Delle(n) - Sm...  
Repair

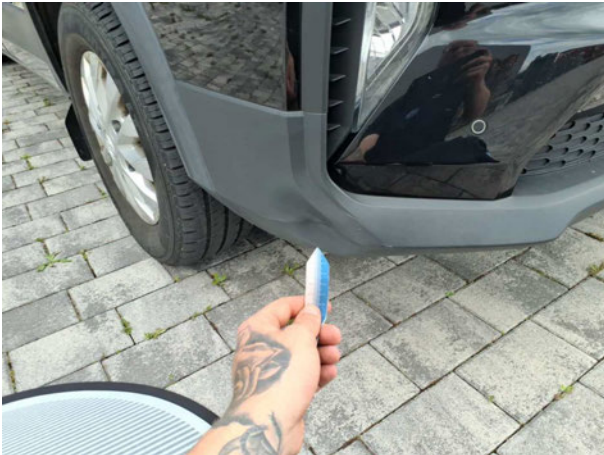
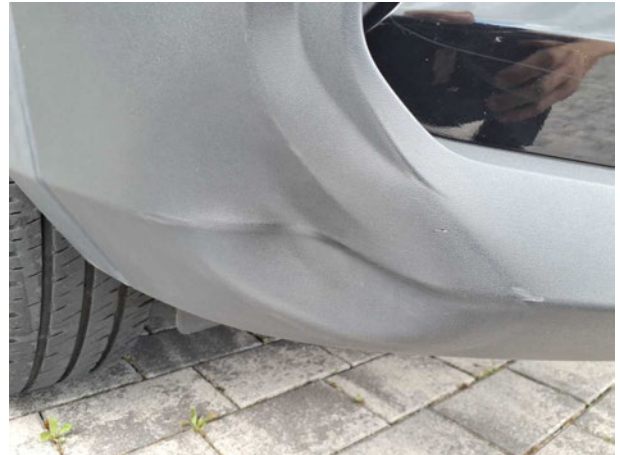
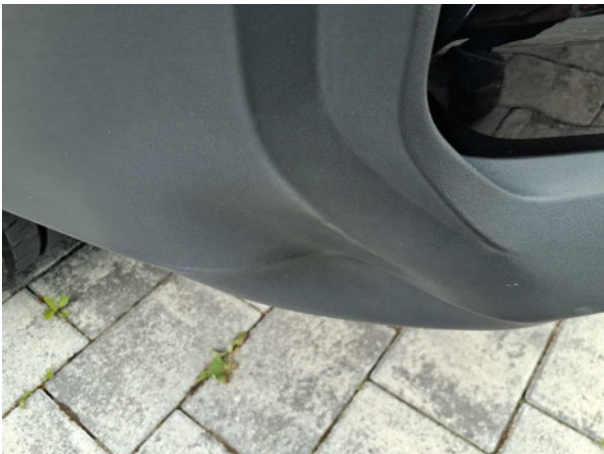
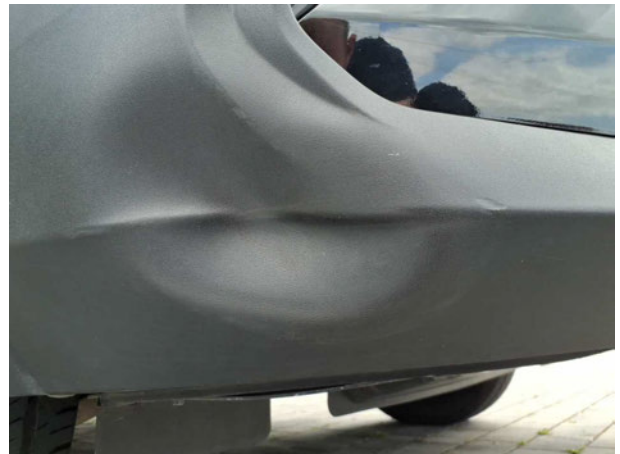
| Nr. | Bauteilgruppe | Beschreibung |
|---|---|---|
| 6 | Stoßfänger vorn | Stoßfänger vorn (unlackiert) - verformt - erneuern |

**Beschädigung #6:** Stossfänger vorn: Stossfänger vorn (unlackiert) - verformt - erneuern

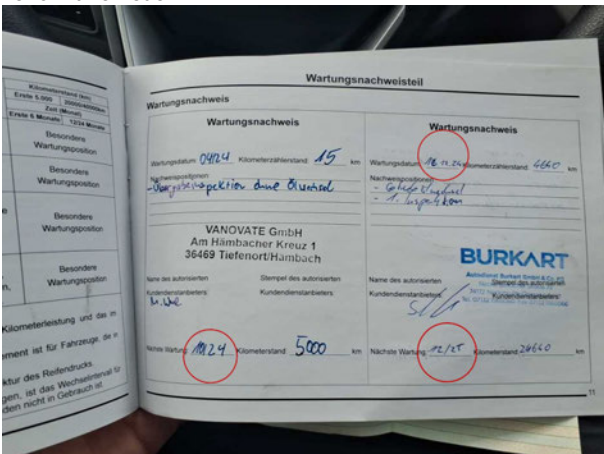
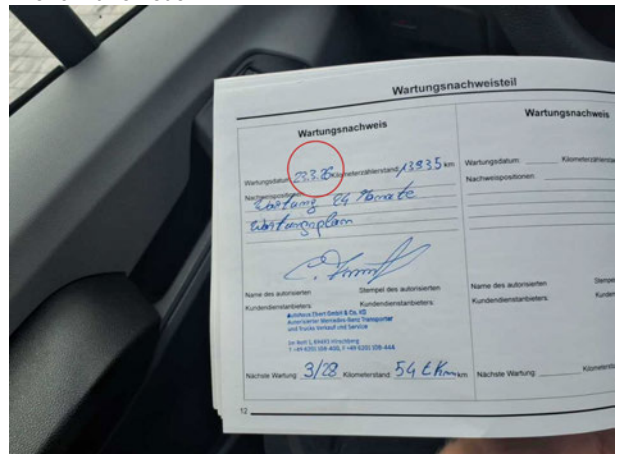
| Nr. | Bauteilgruppe | Beschreibung |
|---|---|---|
| 7 | Unterlagen | Serviceheft (Intervall überzogen) - entspricht nicht den Leasingvorgaben - Wertminderung |

**Beschädigung #7:** Unterlagen: Serviceheft (Intervall überzogen) - entspricht nicht den Leasingvorgaben - Wertminderung

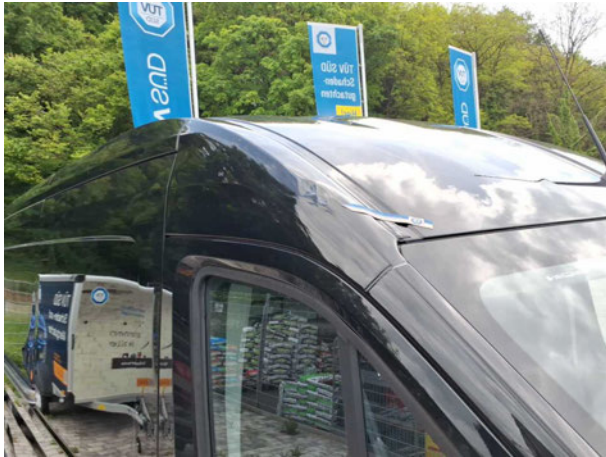
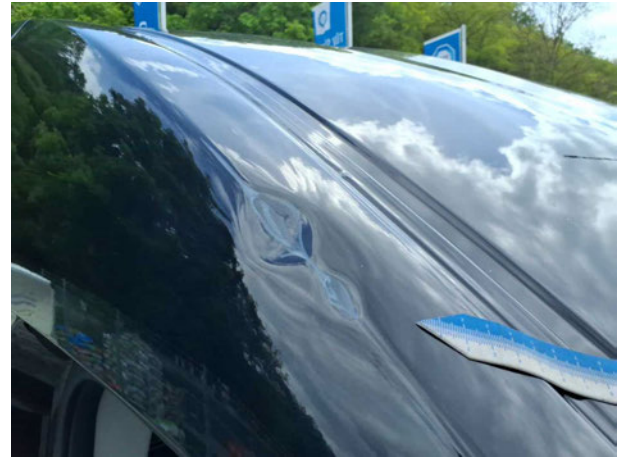
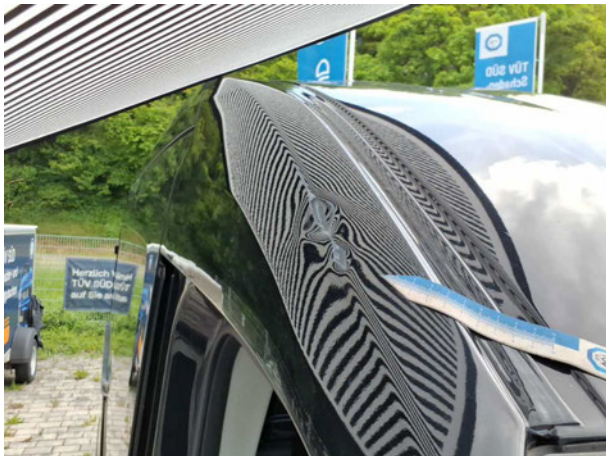
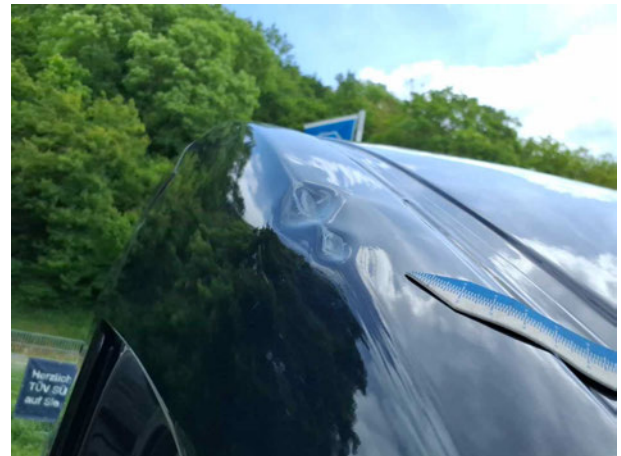
| Nr. | Bauteilgruppe | Beschreibung |
|---|---|---|
| 8 | Karosserie | A-Säule rechts - verformt - instandsetzen und lackieren |

**Beschädigung #8:** Karosserie: A-Säule rechts - verformt - instandsetzen und lackieren
