**» Übersicht**

| <b>Berichts-Nr:</b> | 10767404 |

| <b>Hersteller:</b> | Cupra |
| <b>Modell:</b> | Leon |

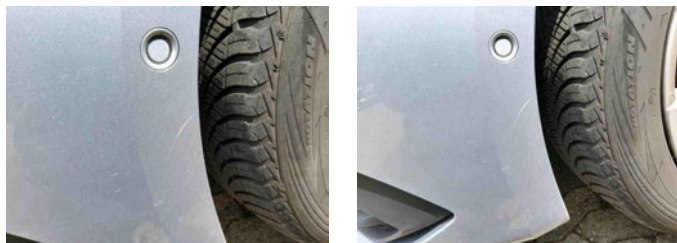
| Nr | Bauteil | Schadensbeschreibung | Reparaturempfehlung |
|---|---|---|---|
| 1 | Stoßfänger vorne | Kratzer | Akzeptabel (Gebrauchsspur) |

1 - Stoßfänger vorne - Kratzer - Akzeptabel (Gebrauchsspur)
