## Zustandsbericht

#### Hyundai Kona (OS)(2017->) Select Elektro 2WD

| Erstzulassung / Baujahr: | 02.08.2022 / 2022 | Besichtigungsdatum/-ort: | 21.07.2026 Siemensstr. 6,<br>63329 Egelsbach |

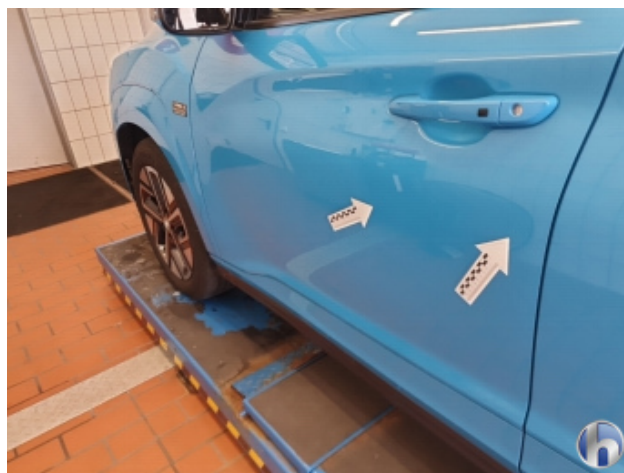
1. Tür Vorne - Links

| 1. | Tür Vorne - Links | Delle Bis 20 Mm Mit<br>Lackschaden | Smart Repair |

**Delle Bis 20 Mm Mit Lackschaden - Smart Repair**

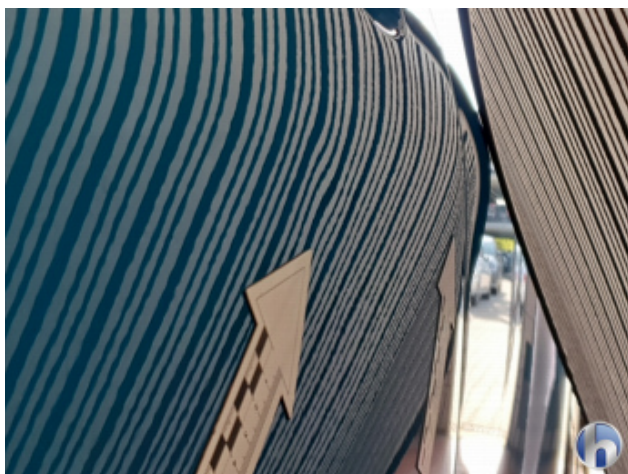
1. Tür Vorne - Links

**Delle Bis 20 Mm Mit Lackschaden - Smart Repair**

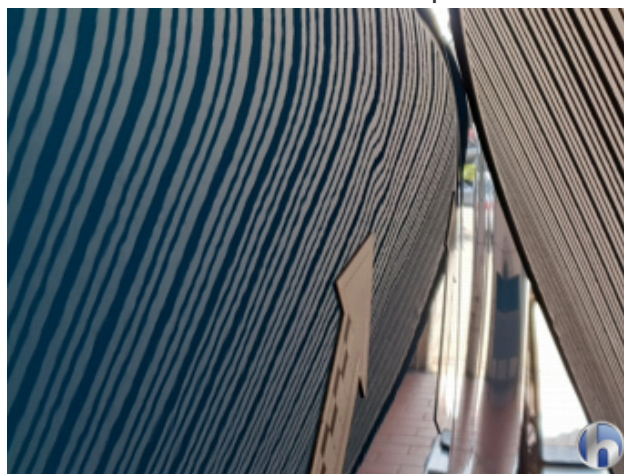
1. Tür Vorne - Links

**Delle Bis 20 Mm Mit Lackschaden - Smart Repair**

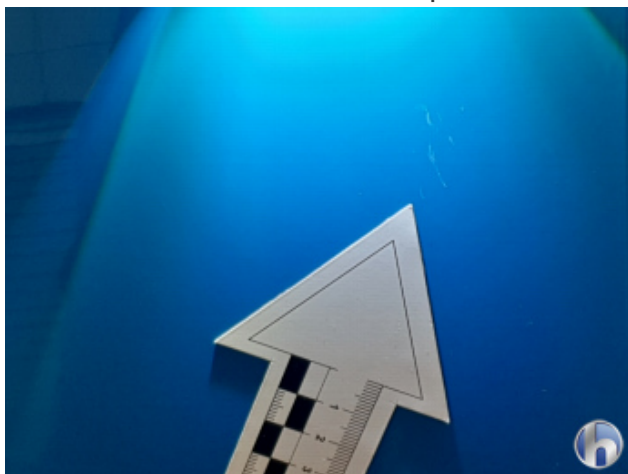
1. Tür Vorne - Links

**Delle Bis 20 Mm Mit Lackschaden - Smart Repair**

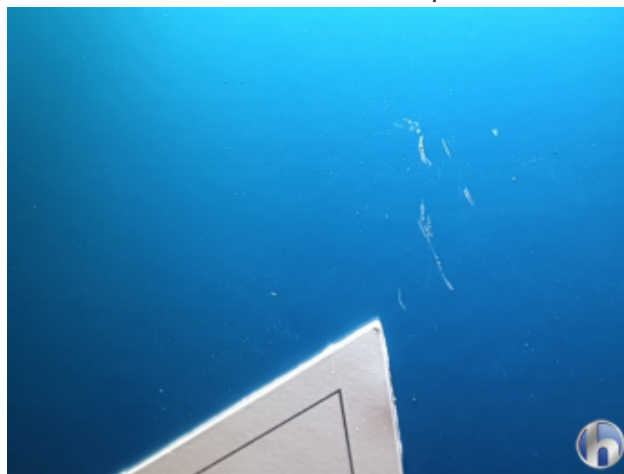
1. Tür Vorne - Links

**Delle Bis 20 Mm Mit Lackschaden - Smart Repair**

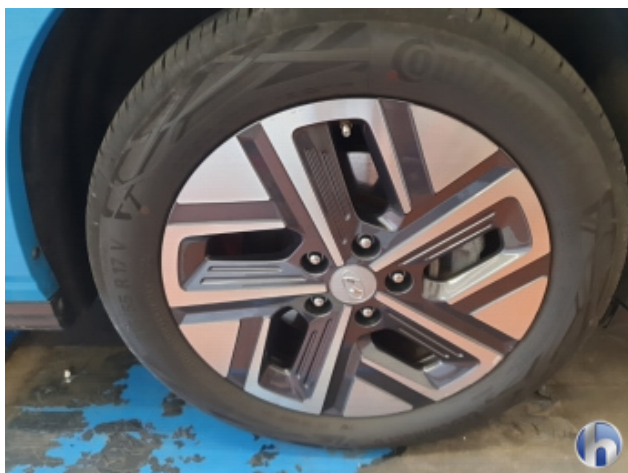
| 2. | Felge Vorne - Rechts | Beschädigt | Smart Repair |

2. Felge Vorne - Rechts  
**Beschädigt - Smart Repair**

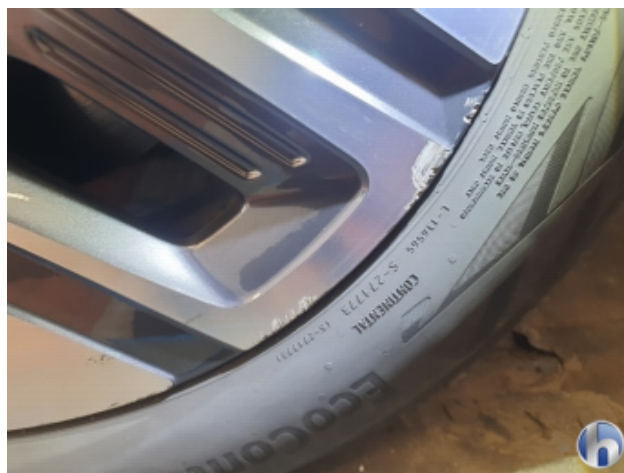
2. Felge Vorne - Rechts  
**Beschädigt - Smart Repair**

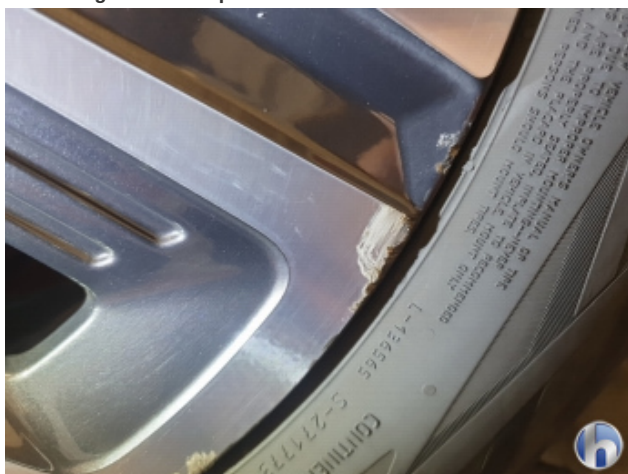
2. Felge Vorne - Rechts  
**Beschädigt - Smart Repair**

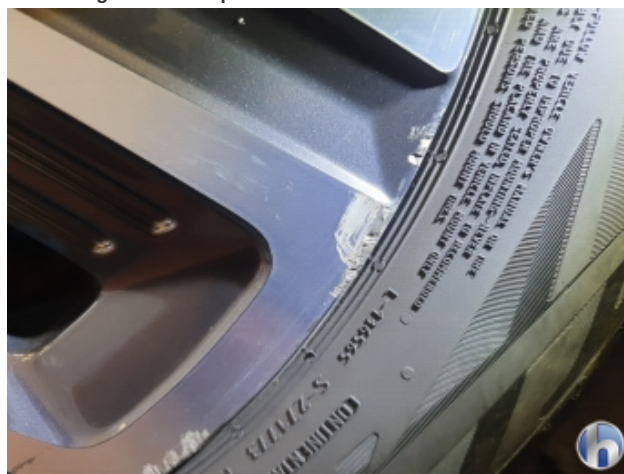
2. Felge Vorne - Rechts  
**Beschädigt - Smart Repair**

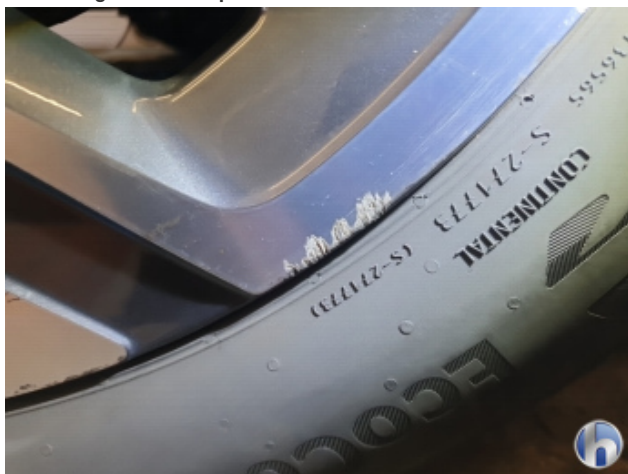
2. Felge Vorne - Rechts  
**Beschädigt - Smart Repair**

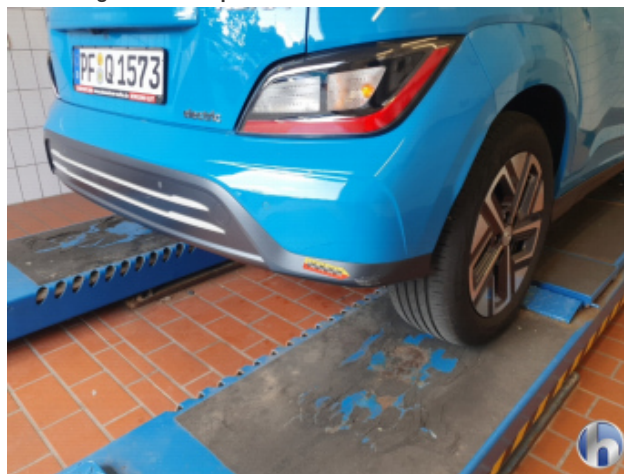
| 3. | Stoßfänger Hinten | Beschädigt | Smart Repair |

3. Stoßfänger Hinten  
**Beschädigt - Smart Repair**

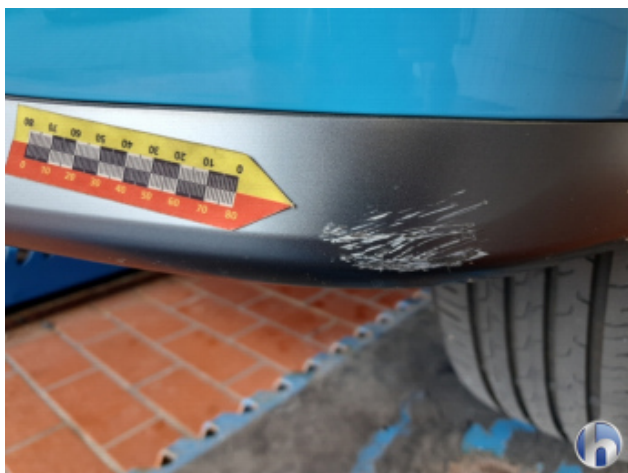
3. Stoßfänger Hinten  
**Beschädigt - Smart Repair**

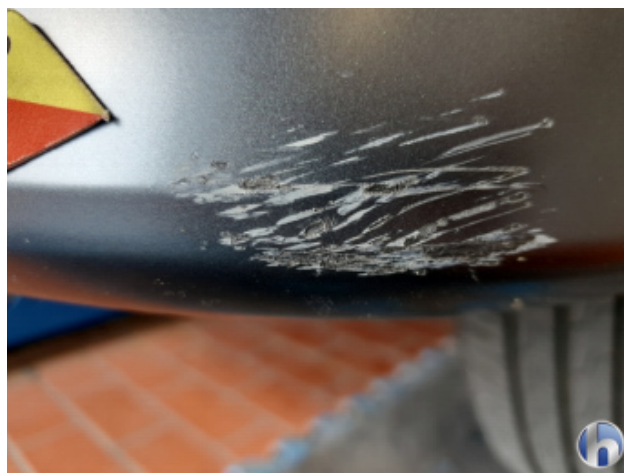
3. Stoßfänger Hinten  
**Beschädigt - Smart Repair**
