## Zustandsbericht

#### Seat Arona (KJ7)(2017->) Xperience

Fahrzeug-Ident.-Nr.:	<b>VSSZZKJZNR111488</b>	Laufleistung abgelesen:	<b>122638 km</b>
Erstzulassung / Baujahr:	<b>14.06.2022 / 2022</b>	Besichtigungsdatum/-ort:	<b>15.06.2026 83052 Bruckmühl , Mangfall</b>
Fahrzeugart:	<b>PKW</b>	Aufbauart:	
Kraftstoff:	<b>Superbenzin</b>	Getriebe Art:	<b>Schaltgetriebe</b>
Navi.-Datenträger:	<b>-</b>	Hubraum / Leistung:	<b>999 ccm / 81 kW (110 PS)</b>
Antriebsart:	<b>Frontantrieb</b>	Lackfarbe:	<b>Reinrot</b>
Lackart:	<b>-</b>	Türen / Sitzplätze:	<b>5 / 5</b>
Anzahl Schlüssel:	<b>2+2</b>	Nächste HU / AU:	<b>2027 / 2027</b>
Polster Art:	<b>Leder/Stoff</b>	Serviceheft verfügbar:	<b>Digital</b>
Farbe Innenausstattung:	<b>Grau</b>	Serviceheft gepflegt:	<b>Teilweise</b>
Raucherfahrzeug:	<b>Nein</b>	Letzter Service km / am:	<b>112007 / 11.11.2025</b>
Fahrzeug fahrbereit:	<b>Ja</b>	Vorgelegte Fahrzeug- Unterlagen:	<b>ZB I (Fzg.Schein)</b>
Zustand aussen:	<b>2 - Gut</b>	Zustand innen:	<b>2 - Gut</b>

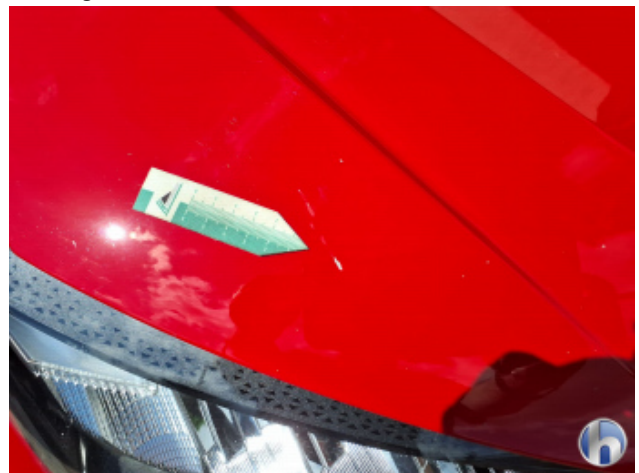
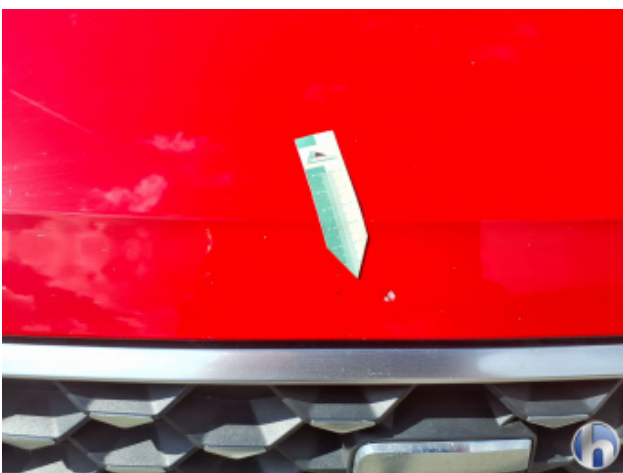
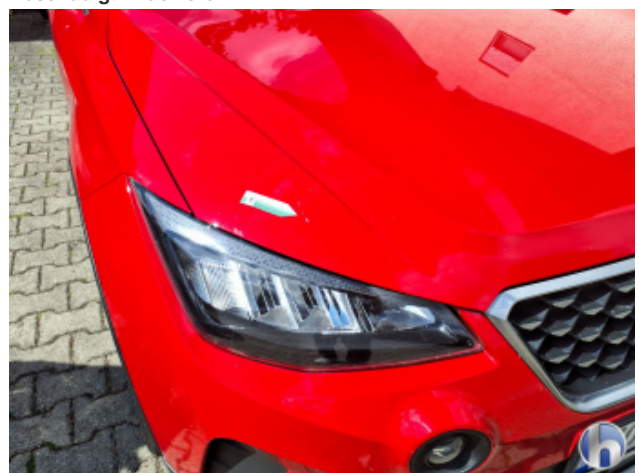
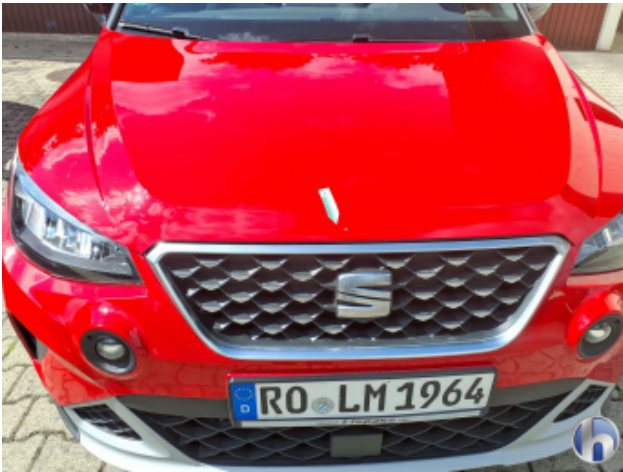
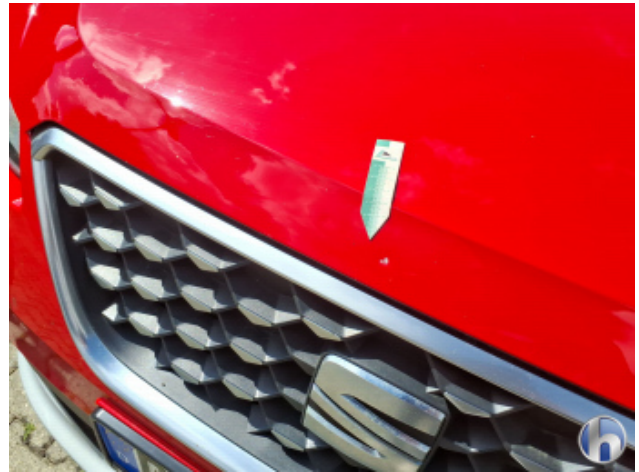
<b>Karosserie außen</b>		
	<b>Bauteil</b>	<b>Schaden</b>	<b>Rep.-Art</b>
1.	Motorhaube	Beschädigt	Lackieren
2.	Windschutzscheibe	Gebrauchsspuren	Ohne Reparatur

1. Motorhaube  
Beschädigt - Lackieren

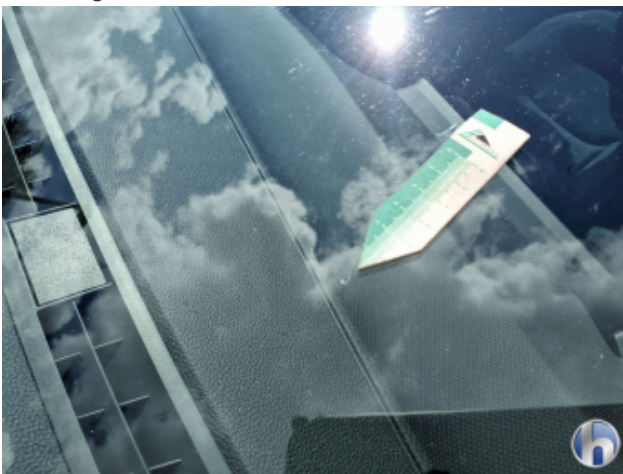
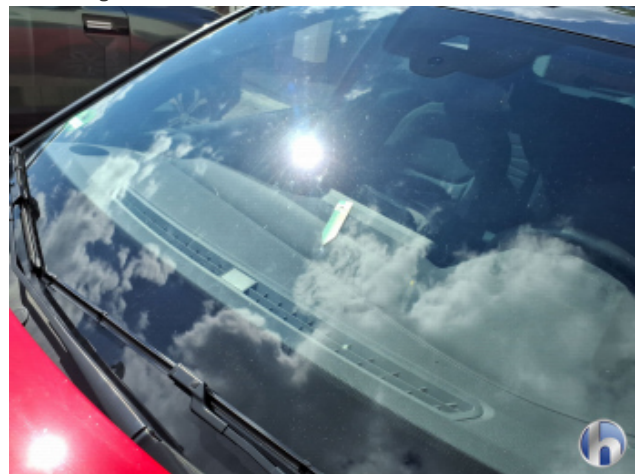
2. Windschutzscheibe  
Gebrauchsspuren - Ohne Reparatur
