## Zustandsbericht

| Berichtsnummer : | 0000000926657-DE968 | | |

#### Mercedes-Benz Vito Kasten (447)(07.2014->) 110/114/116/119 CDI RWD lang PRO (447.603)

| Erstzulassung / Baujahr: | 25.04.2023 / 2022 | Besichtigungsdatum/-ort: | 22.06.2026 41468 Neuss |

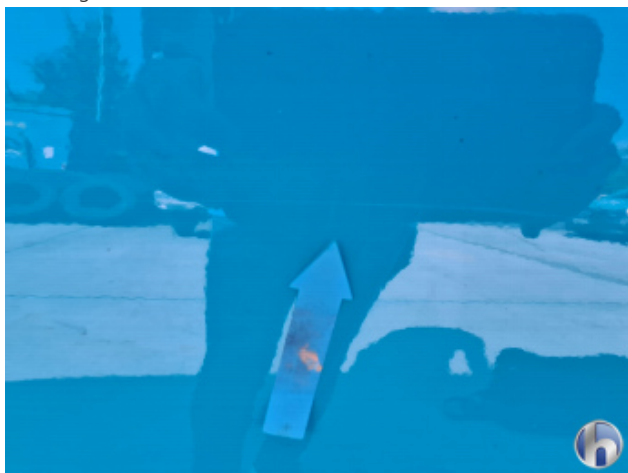
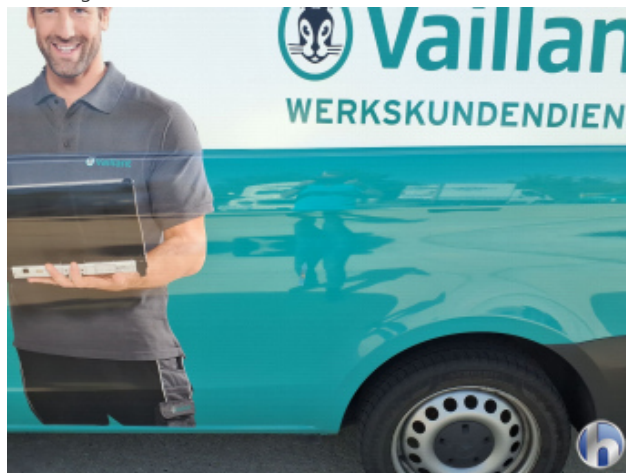
| | Bauteil | Schaden | Rep.-Art |
|---|---|---|---|
| 1. | Tür Hinten - Links | Kratzer | Smart Repair |

1. Tür Hinten - Links  
Kratzer - Smart Repair

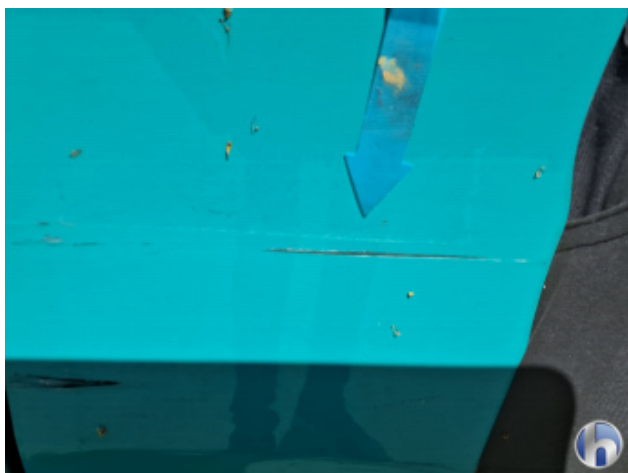
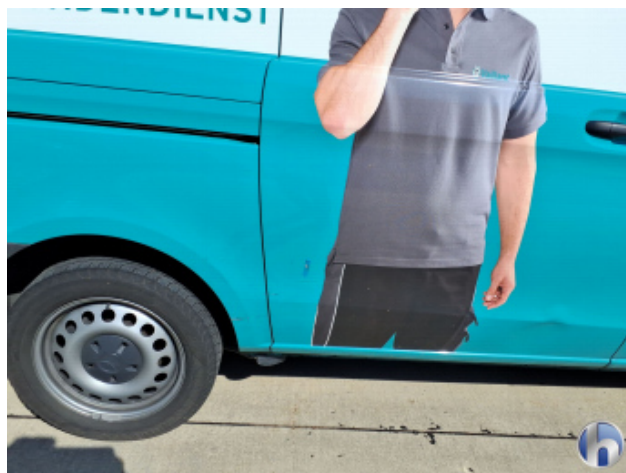
| | Bauteil | Schaden | Rep.-Art |
|---|---|---|---|
| 2. | Tür Hinten - Rechts | Kratzer | Instandsetzen und Lackieren |

2. Tür Hinten - Rechts  
**Kratzer - Instandsetzen und Lackieren**

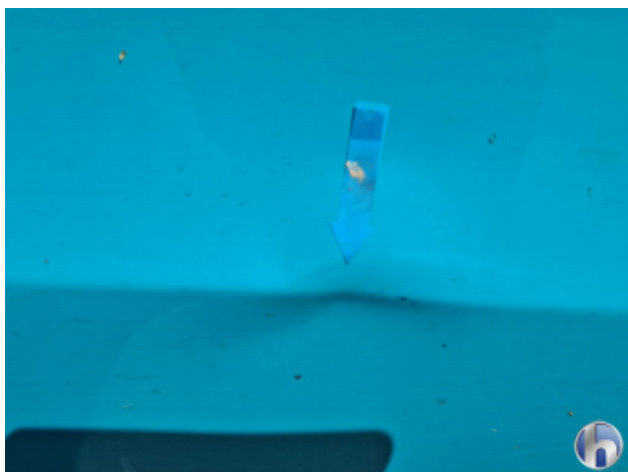
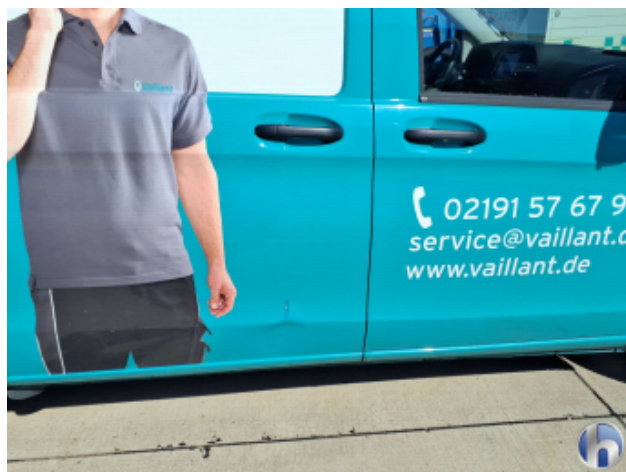
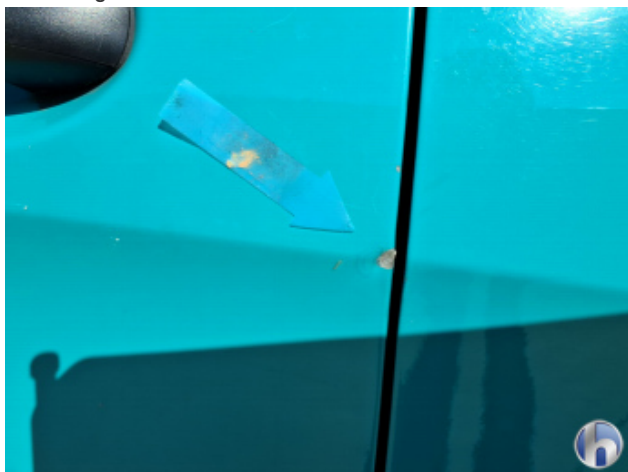
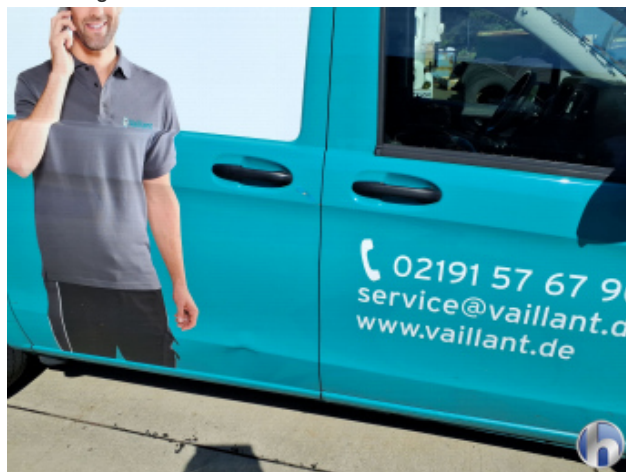
| | Bauteil | Schaden | Rep.-Art |
|---|---|---|---|
| 3. | Tür Hinten - Rechts | Beschädigt | Instandsetzen und Lackieren |

3. Tür Hinten - Rechts  
**Beschädigt - Instandsetzen und Lackieren**

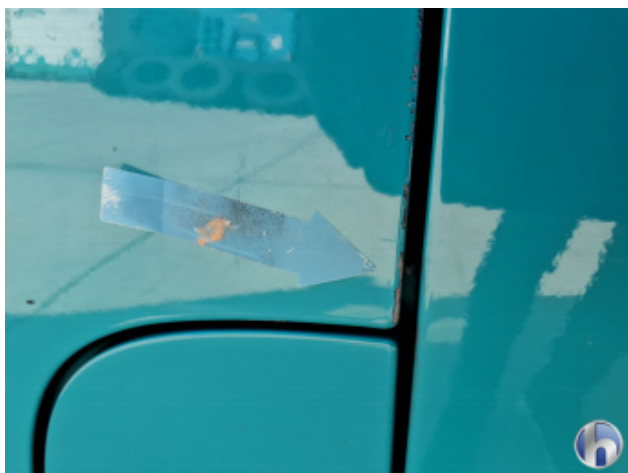
| | Bauteil | Schaden | Rep.-Art |
|---|---|---|---|
| 4. | Tür Vorne - Links | Kratzer | Smart Repair |

4. Tür Vorne - Links  
Kratzer - Smart Repair

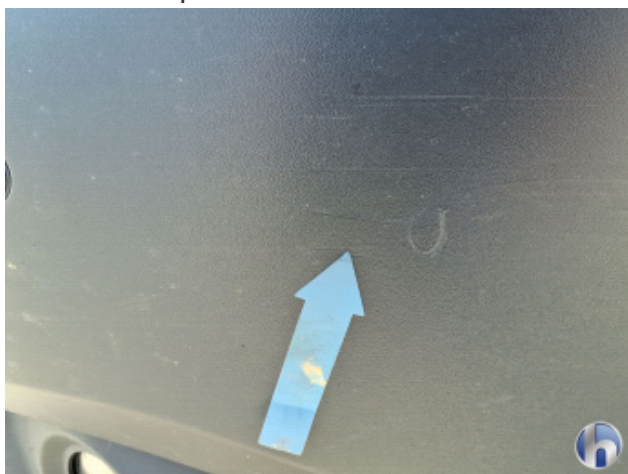
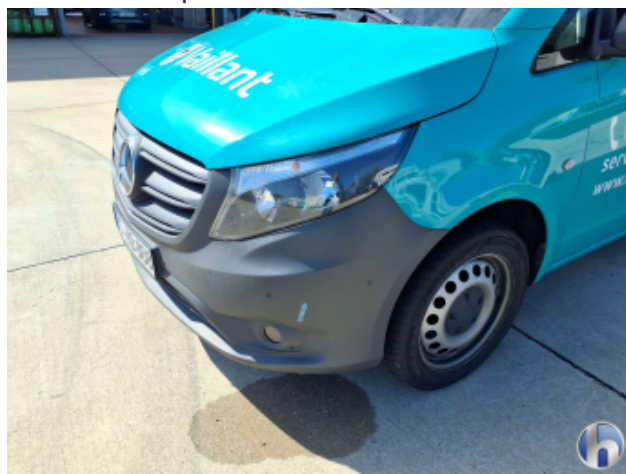
| | Bauteil | Schaden | Rep.-Art |
|---|---|---|---|
| 5. | Stoßfänger Vorne | Kratzer | Smart Repair |

5. Stoßfänger Vorne  
Kratzer - Smart Repair

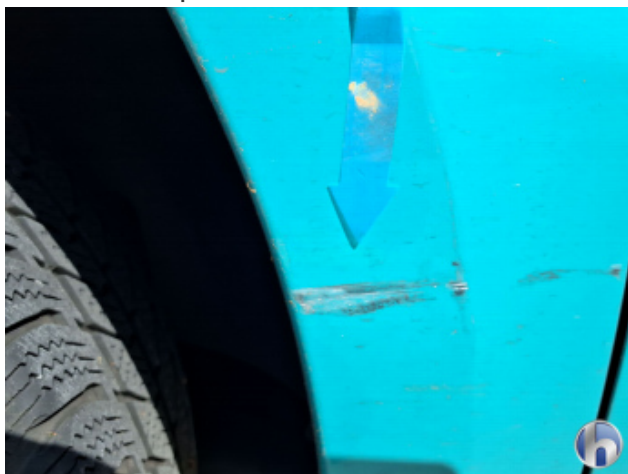
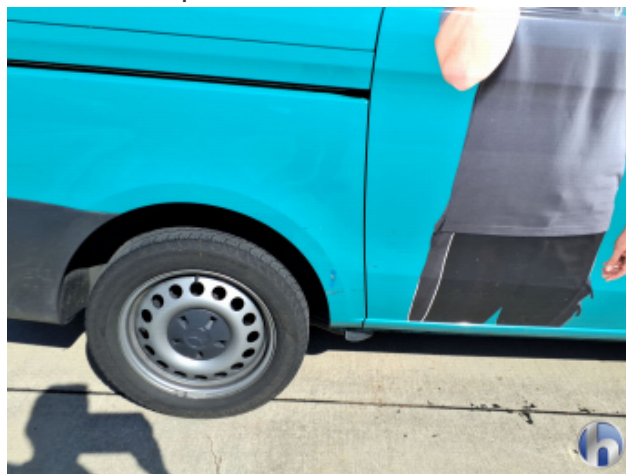
| | Bauteil | Schaden | Rep.-Art |
|---|---|---|---|
| 6. | Seitenwand - Hinten - Rechts | Kratzer | Smart Repair |

6. Seitenwand - Hinten - Rechts  
Kratzer - Smart Repair

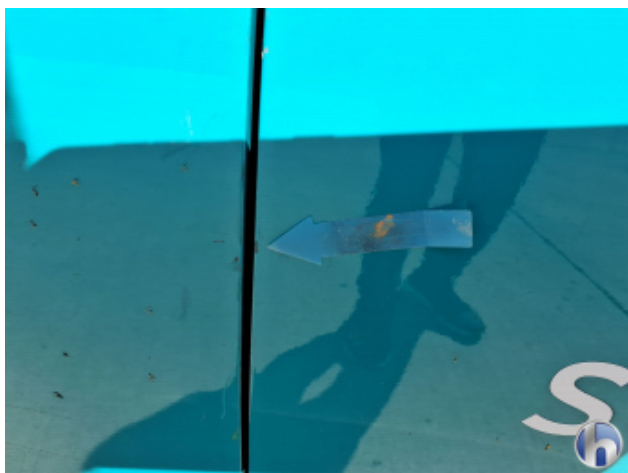
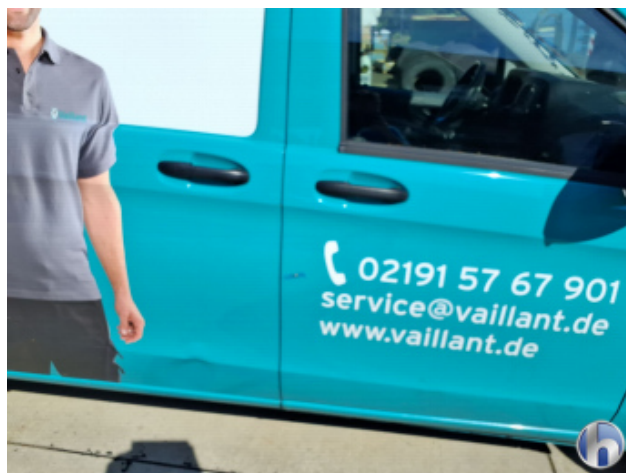
| | Bauteil | Schaden | Rep.-Art |
|---|---|---|---|
| 7. | Tür Vorne - Rechts | Kratzer | Smart Repair |

7. Tür Vorne - Rechts  
Kratzer - Smart Repair

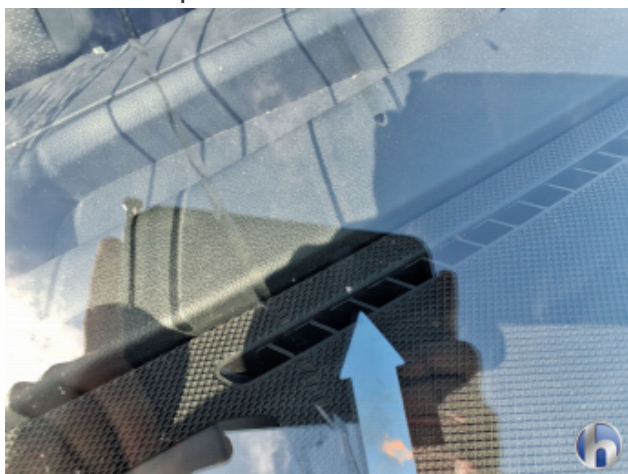
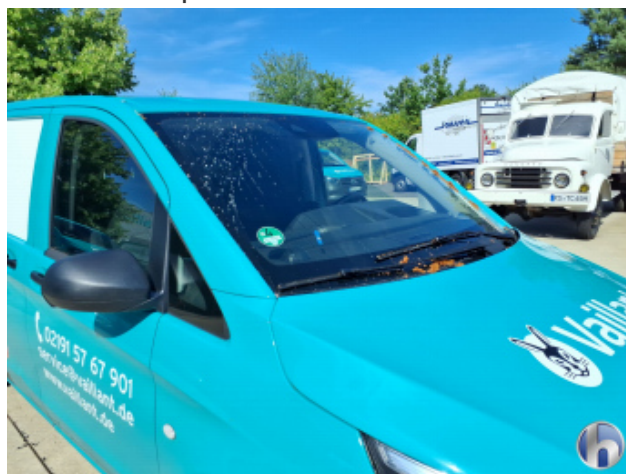
| | Bauteil | Schaden | Rep.-Art |
|---|---|---|---|
| 8. | Windschutzscheibe | Steinschlag | Smart Repair |

8. Windschutzscheibe  
Steinschlag - Smart Repair

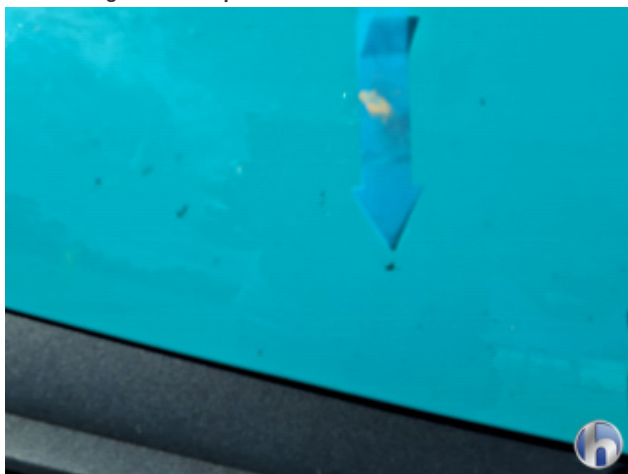
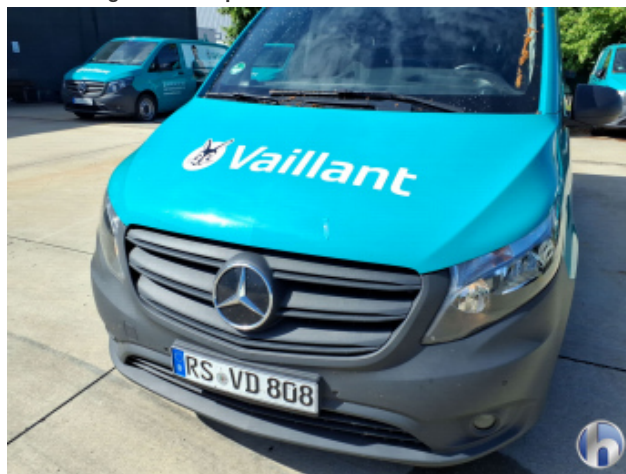
| | Bauteil | Schaden | Rep.-Art |
|---|---|---|---|
| 9. | Motorhaube | Gebrauchsspuren | Ohne Reparatur |

9. Motorhaube  
Gebrauchsspuren - Ohne Reparatur

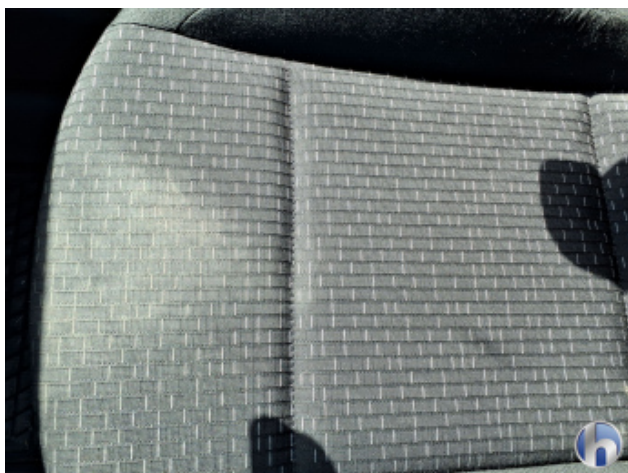
| | Bauteil | Schaden | Rep.-Art |
|---|---|---|---|
| 10. | Sitz Innenraum links vorne | Verschmutzt | Reinigen |

10. Sitz Innenraum links vorne  
**Verschmutzt - Reinigen**

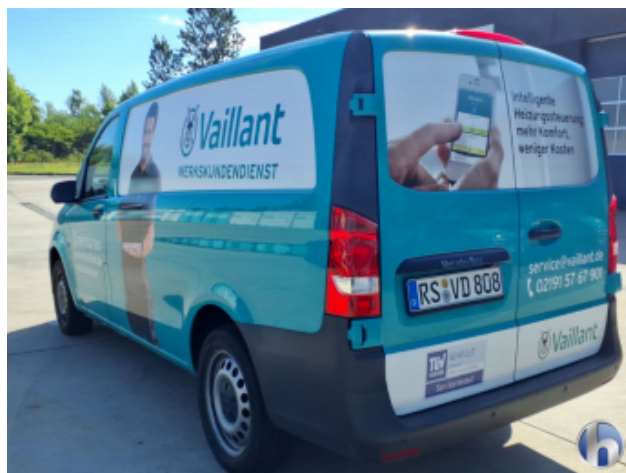
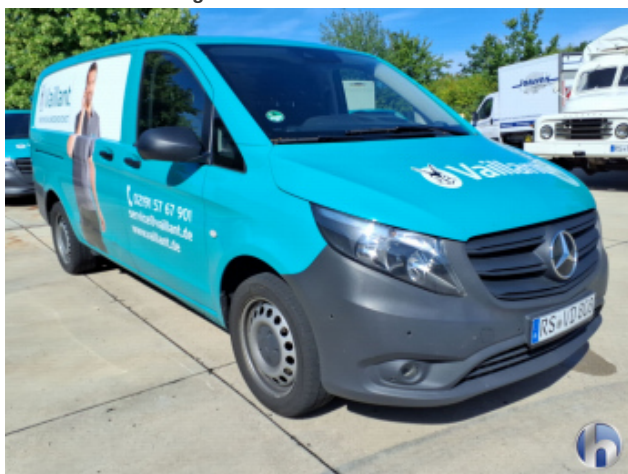
| | Bauteil | Schaden | Rep.-Art |
|---|---|---|---|
| 11. | FZG AUSSEN | Beklebt | Entkleben / Reinigen |

11. FZG AUSSEN  
**Beklebt - Entkleben / Reinigen**
