## » Übersicht

**Auftrags-Nr:** 1002386815  
**Besichtigt am:** 14.04.2026 14:01  
**Berichts-Nr:** 10420216  
**FIN:** WAUZZZFY4N2057714

## » Fahrzeugdaten

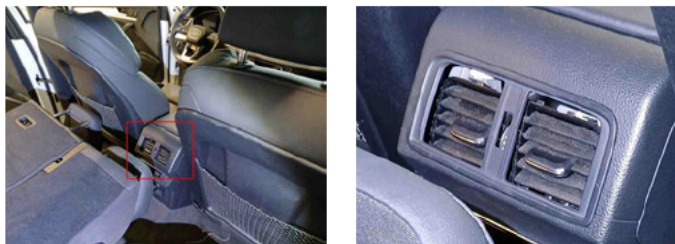
**6 - Belüftungsdüse mitte - Abweichend vom Auslieferungszustand/-umfang - Ersetzen**

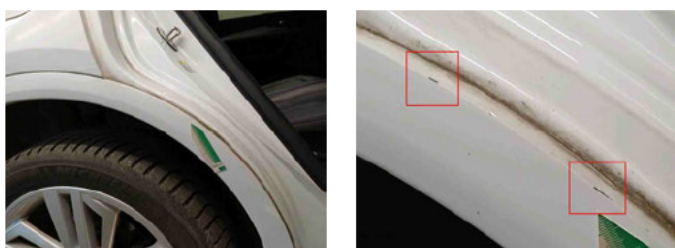
**7 - Kotflügelzierleiste hinten rechts - Kratzer - Smart Repair**

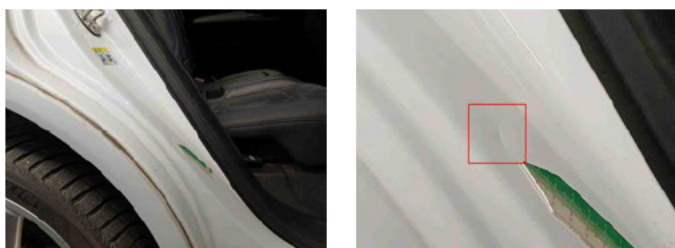
**8 - C-Säule rechts - Delle(n) - Kaltdrücken**

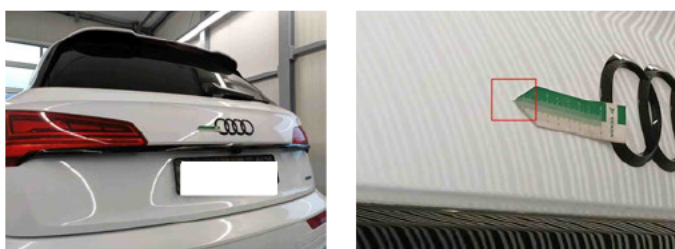
**1 - Heckklappe - Delle(n) und Kratzer - Akzeptabel (Gebrauchsspur)**

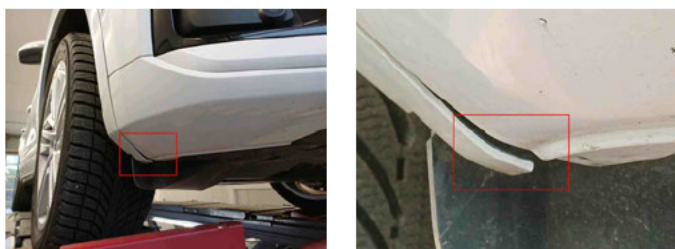
**2 - Kotflügelzierleiste vorne rechts - Abweichend vom Auslieferungszustand/-umfang - Akzeptabel (Gebrauchsspur)**

Kommentar	abweichende Befestigung
-----------	-------------------------

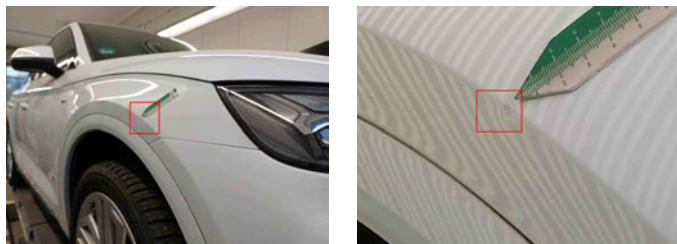
3 - Kotflügel vorne rechts - Delle(n) und Kratzer - Akzeptabel (Gebrauchsspur)

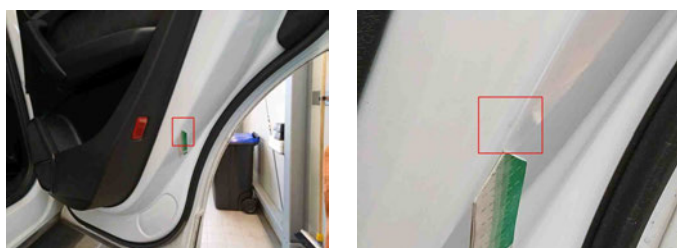
4 - Türrahmen hinten rechts - Delle(n) - Akzeptabel (Gebrauchsspur)

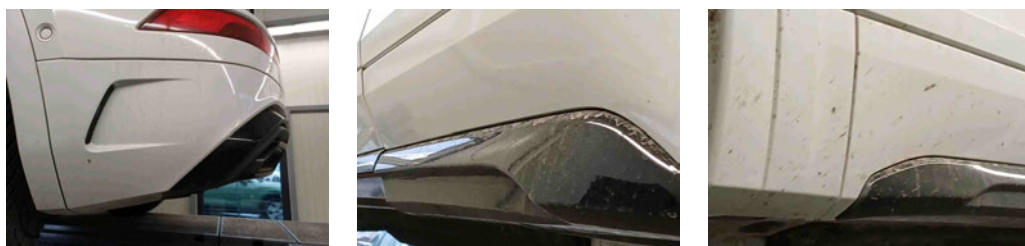
5 - Karosserie - Verschmutzt - Akzeptabel (Gebrauchsspur)

Kommentar	Schadenerweiterung möglich
-----------	----------------------------
