# Zustandsbericht/Minderwertgutachten-Leasing

Mobility Concept GmbH, Grünwalder Weg 34, 82041 Oberhaching  
26.06.2026

| Marke | BMW | Typ / Verkaufsbez. | M340i xDrive |

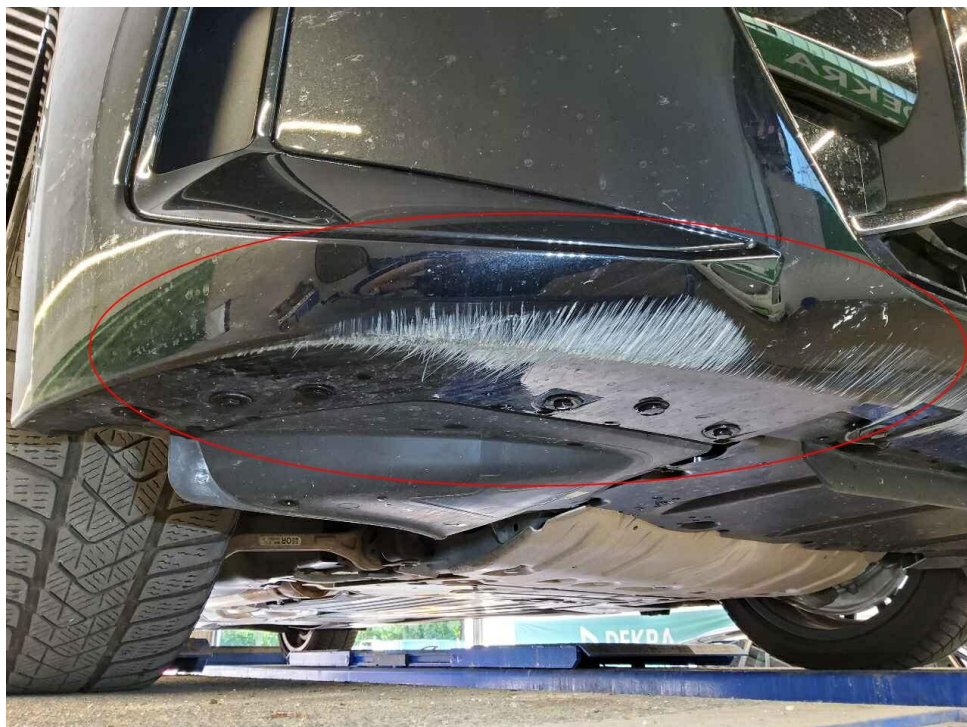
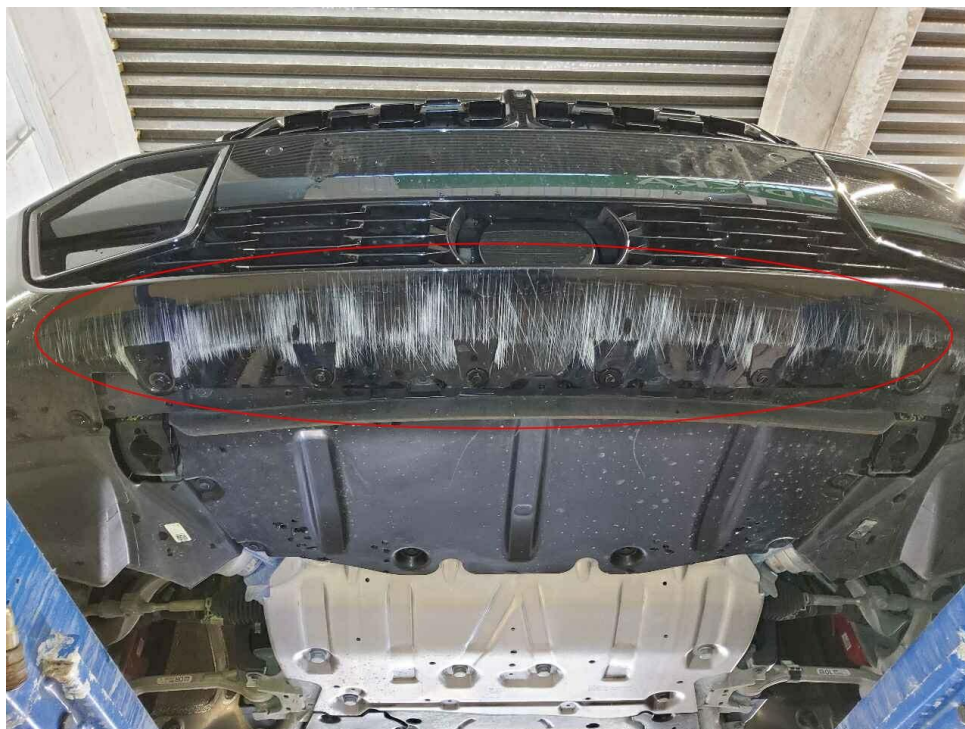
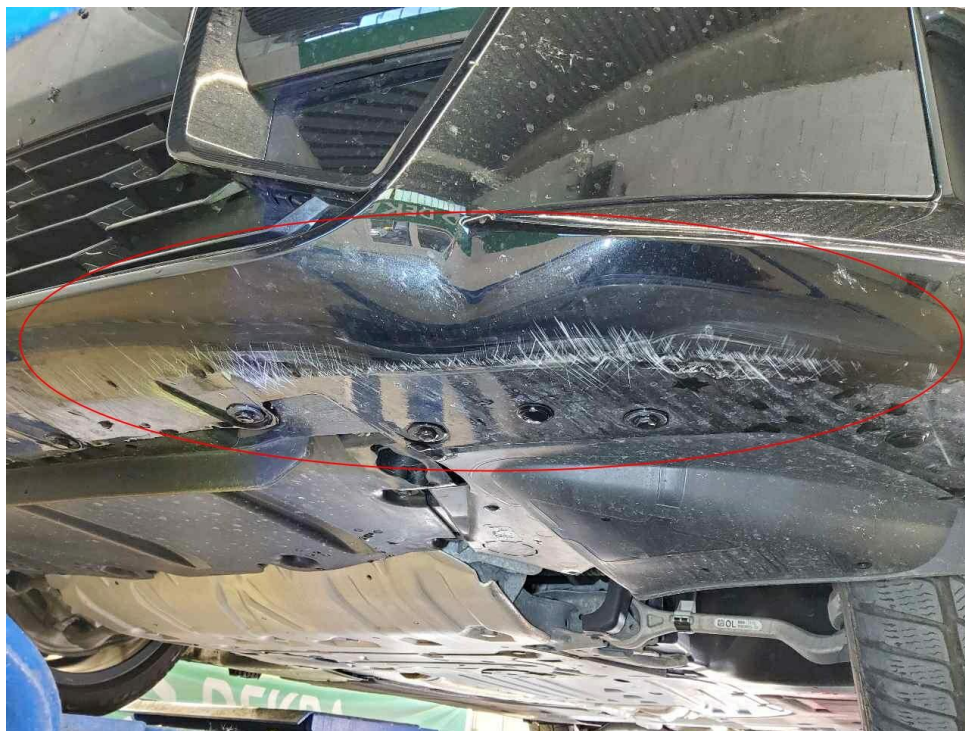
Bild 16 : Stoßfänger vorne Lackierung, verschrammt, lackieren mit Lackaufbau

Bild 17 : Stoßfänger vorne Lackierung, verschrammt, lackieren mit Lackaufbau

Bild 18 : Stoßfänger vorne Lackierung, verschrammt, lackieren mit Lackaufbau

2. LM-Felge vorne rechts (Winter),  
glanzgedreht, verschrammt, erneuern  
(Bild 19, 20)
3. LM-Felge hinten rechts (Winter),  
glanzgedreht, verschrammt, korridiert,  
erneuern (Bild 21)
4. LM-Felge vorne rechts (Sommer),  
glanzgedreht, verschrammt, erneuern  
(Bild 22)
5. LM-Felge hinten rechts (Sommer),  
glanzgedreht, verschrammt, erneuern  
(Bild 23)
6. Stoßfänger vorne Lackierung,  
verschrammt, lackieren mit  
Lackaufbau (Bild 16, 17, 18)

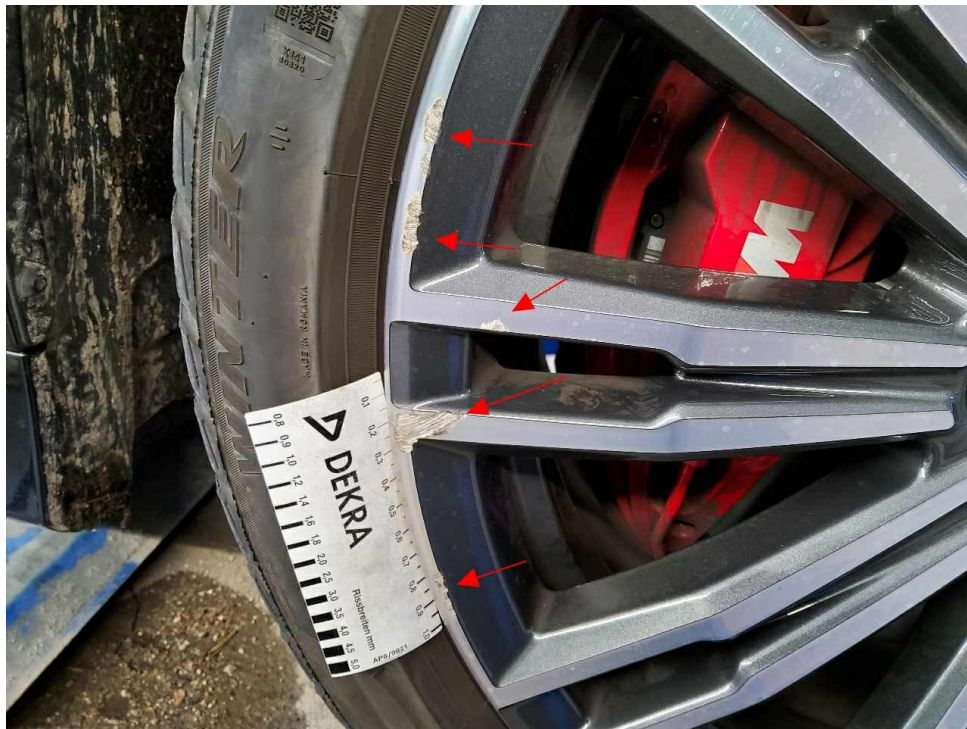
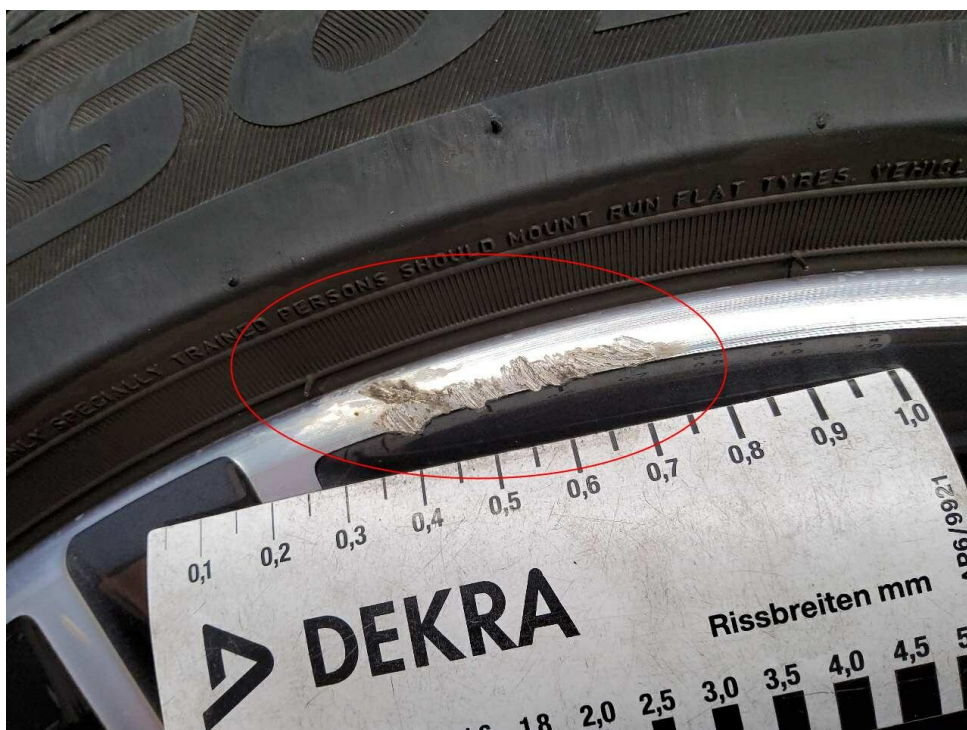
Bild 19 : LM-Felge vorne rechts (Winter), glanzgedreht, verschrammt

Bild 20 : LM-Felge vorne rechts (Winter), glanzgedreht, verschrammt

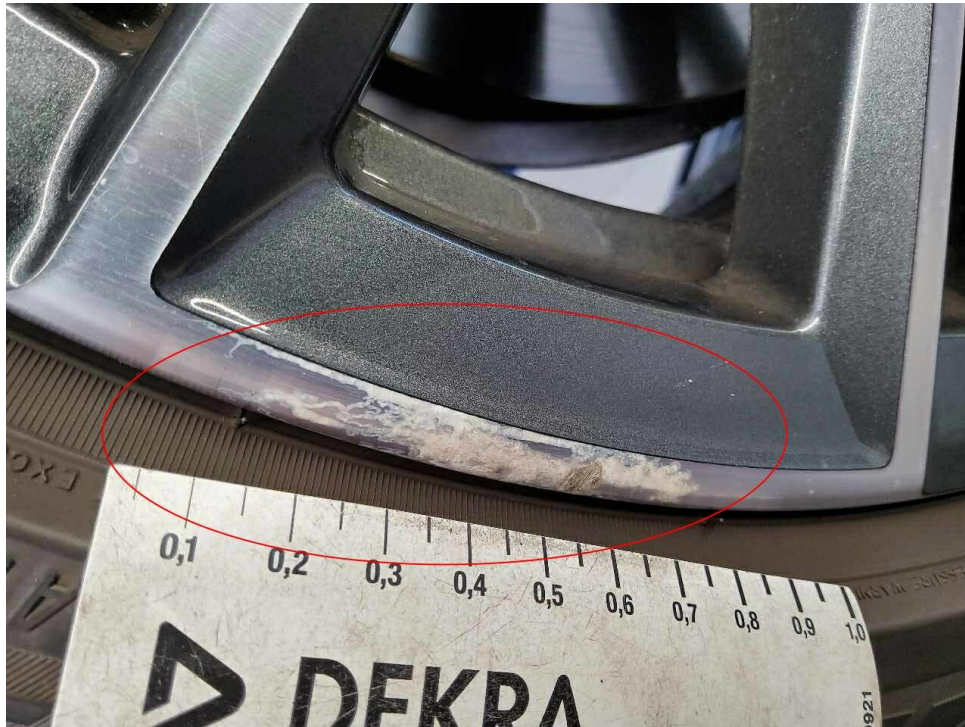
Bild 21 : LM-Felge hinten rechts (Winter), glanzgedreht, verschrammt, korrodiert

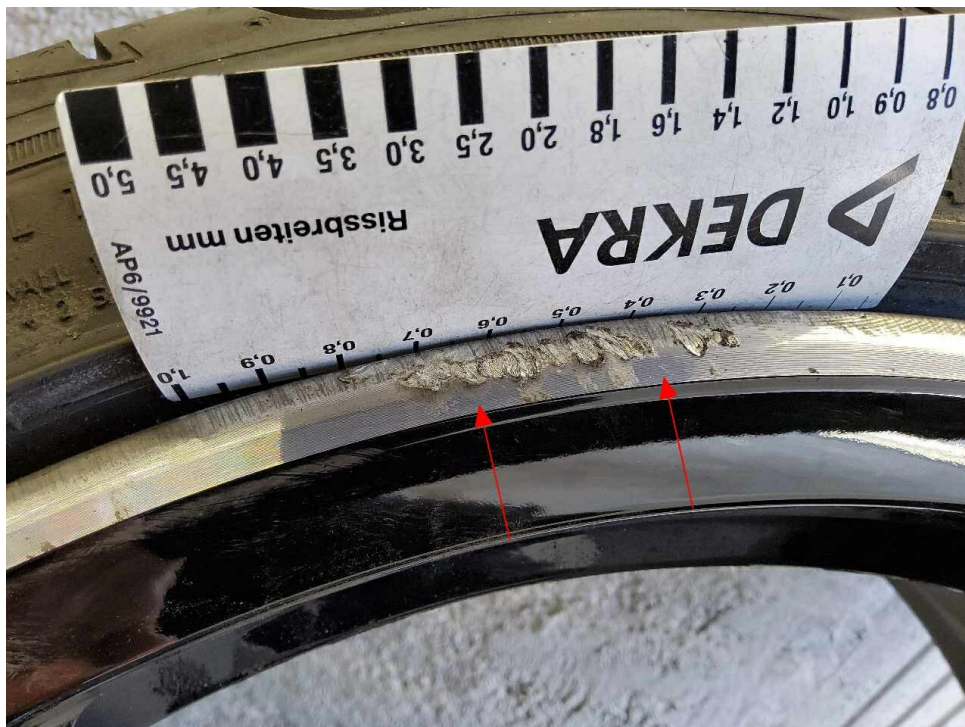
Bild 22 : LM-Felge vorne rechts (Sommer), glanzgedreht ,verschrammt

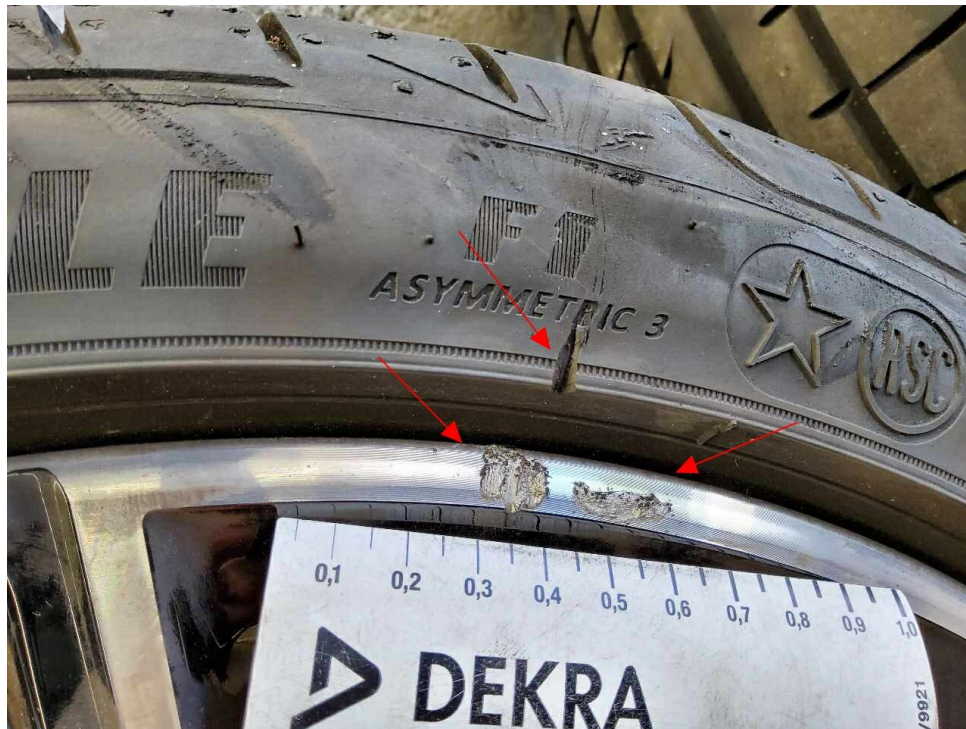
Bild 23 : LM-Felge hinten rechts (Sommer), glanzgedreht ,verschrammt  
Sommerreifen hinten rechts, Reifenflanke eingeschnitten

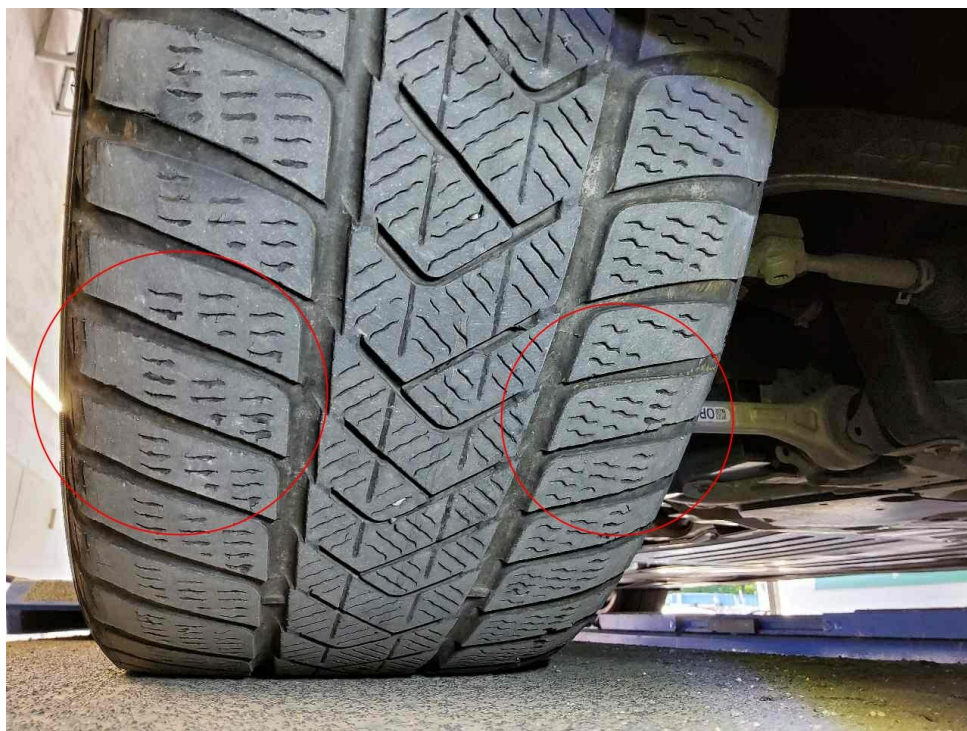
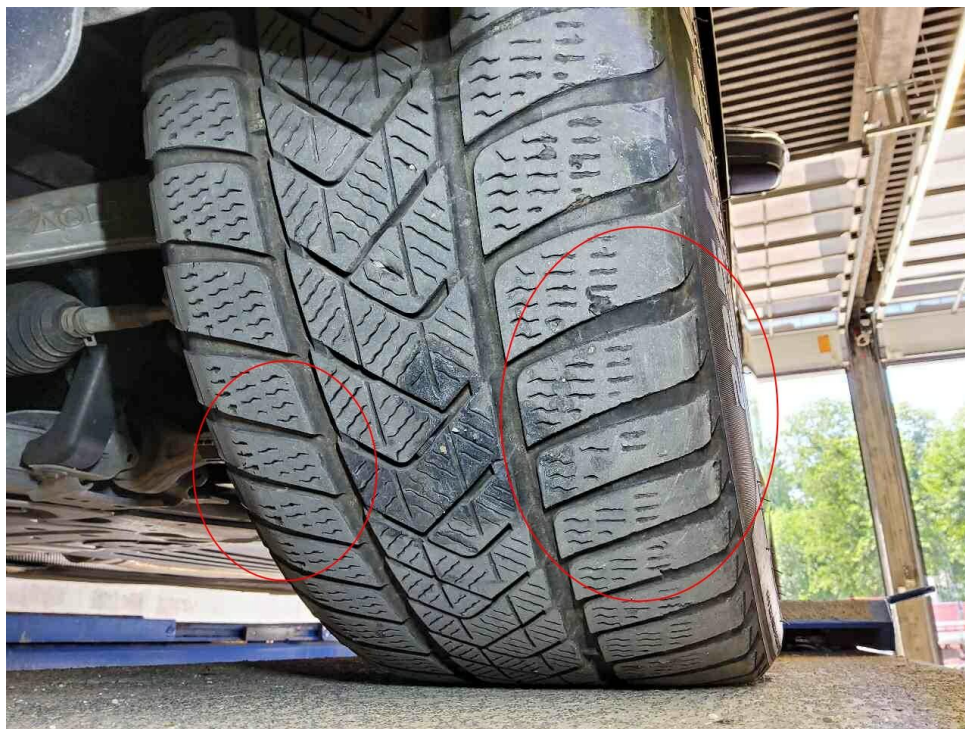
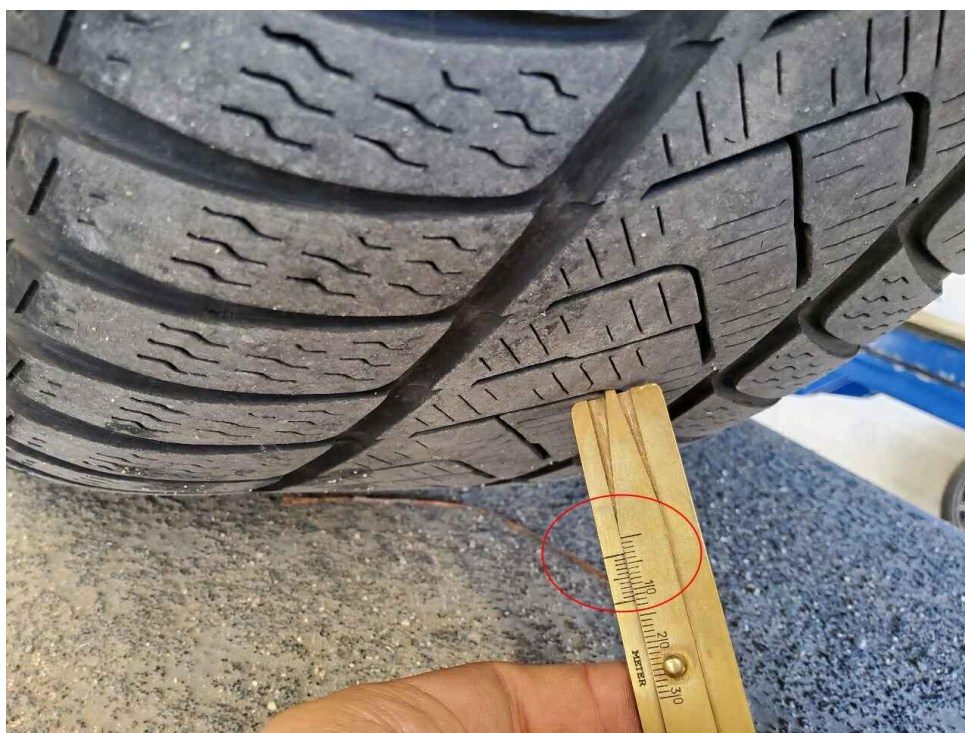
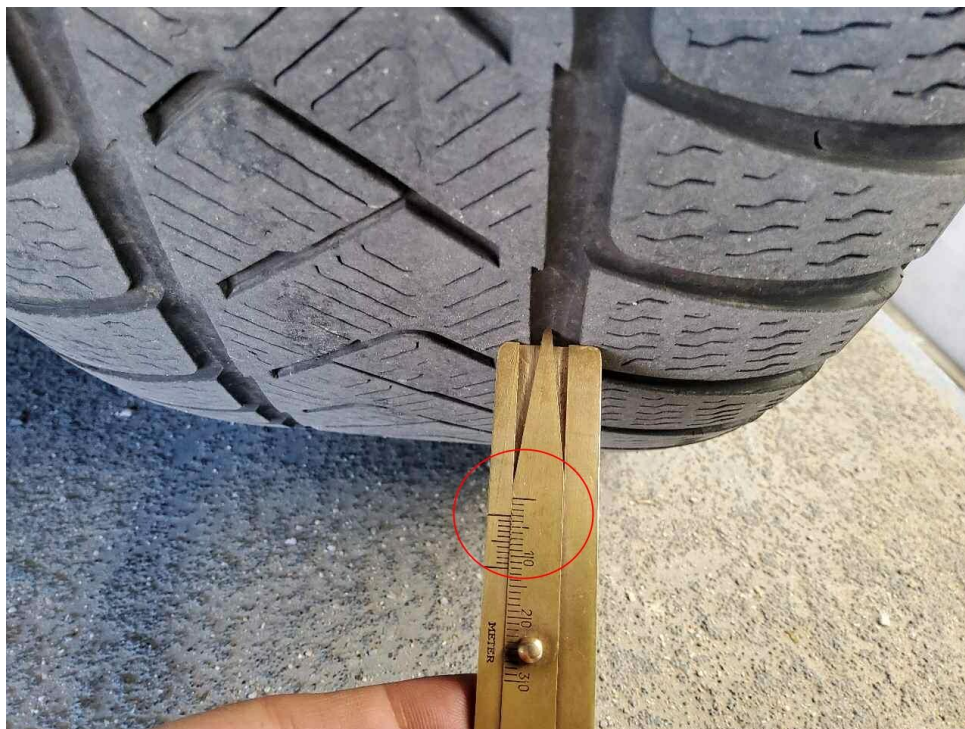
Bild 24 : Alle Winterreifen, verschlissen  
vorne rechts

Bild 25 : Alle Winterreifen, verschlissen  
vorne links

Bild 26 : Alle Winterreifen, verschlissen  
hinten links

Bild 27 : Alle Winterreifen, verschlissen  
hinten rechts

1. Alle Winterreifen, verschlissen, erneuern (Bild 24, 25, 26, 27)
