## Wertgutachten

| Besichtigungsort | 36272 Niederaula, Industriestraße 11 |

**Fahrzeugident.-Nr.** WF07XXWPG7NU73326

| <b>Typ / Verkaufsbez.</b> | Transit Connect 1.5 EcoBlue Trend | <b>Laufleistung abgelesen</b> | 61.080 km |

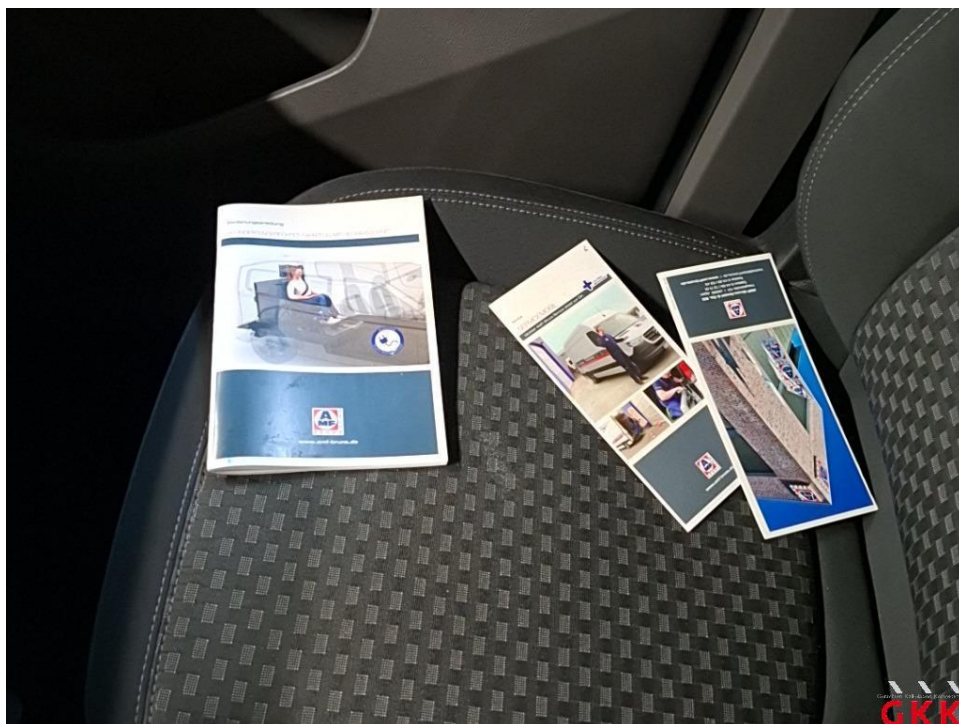
| Seite rechts (Angaben ohne MwSt.) | Reparaturkosten | MW |
|---|---|---|
| Bordmappe komplett, fehlt, ersetzen (Bild 12) | 45,00 € | 45,00 € |

Bild 12 Bordmappe, komplett, fehlt, ersetzen

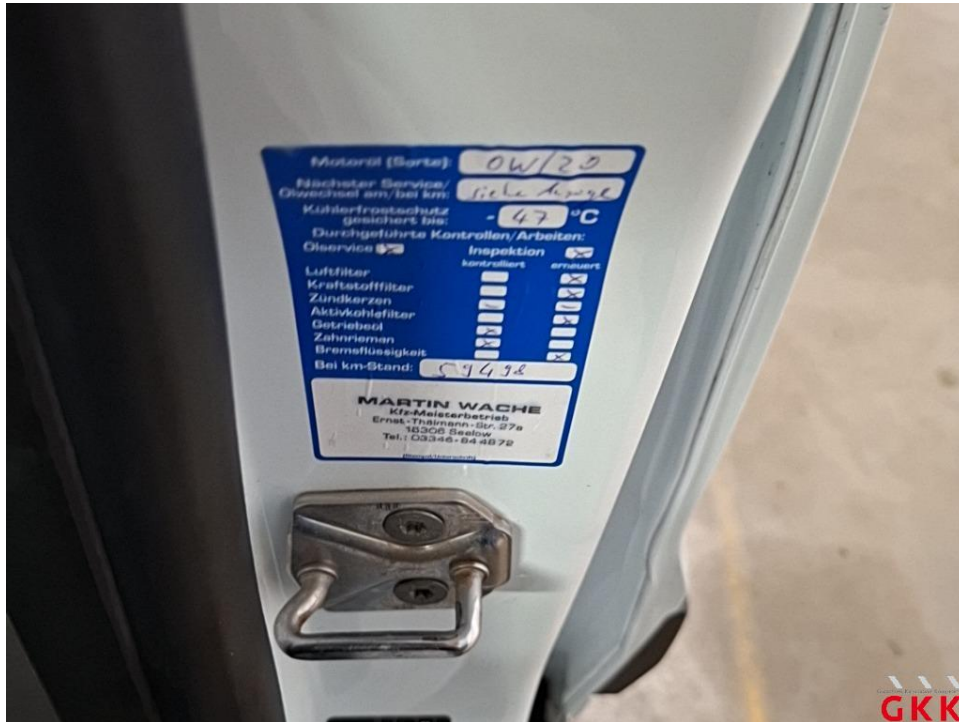
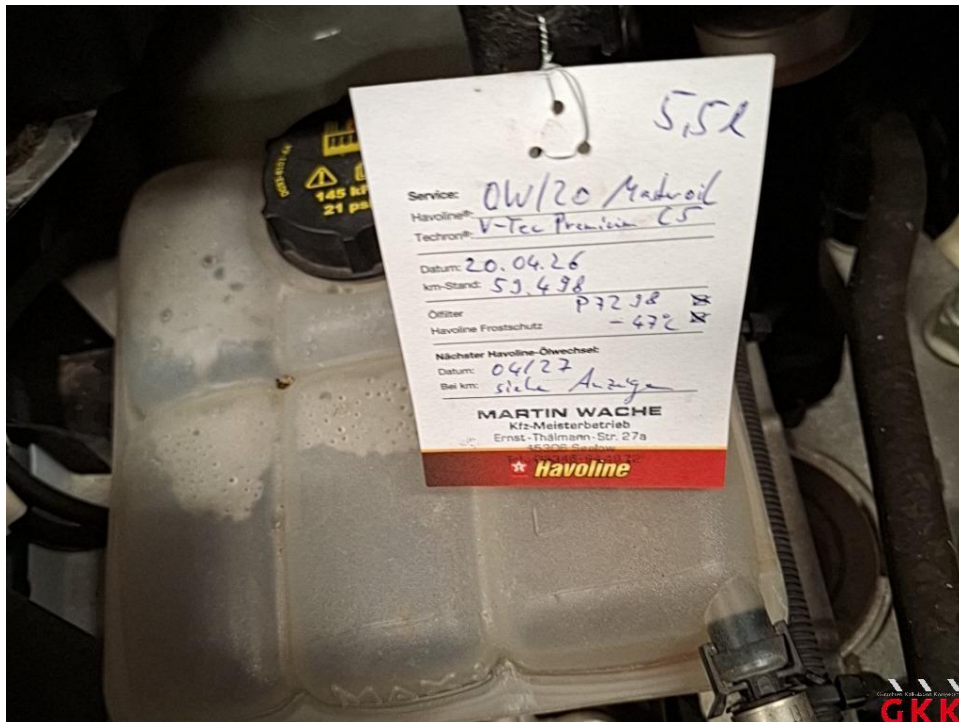
| Seite rechts (Angaben ohne MwSt.) | Reparaturkosten | MW |
|---|---|---|
| Inspektion groß Kleintransporter, kein gültiger Nachweis vorhanden, durchführen (Bild 13, Bild 14) | 640,85 € | 640,85 € |

Bild 13 Inspektion groß, Kleintransporter, kein gültiger Nachweis vorhanden, durchführen

Bild 14 Inspektion groß, Kleintransporter, kein gültiger Nachweis vorhanden, durchführen

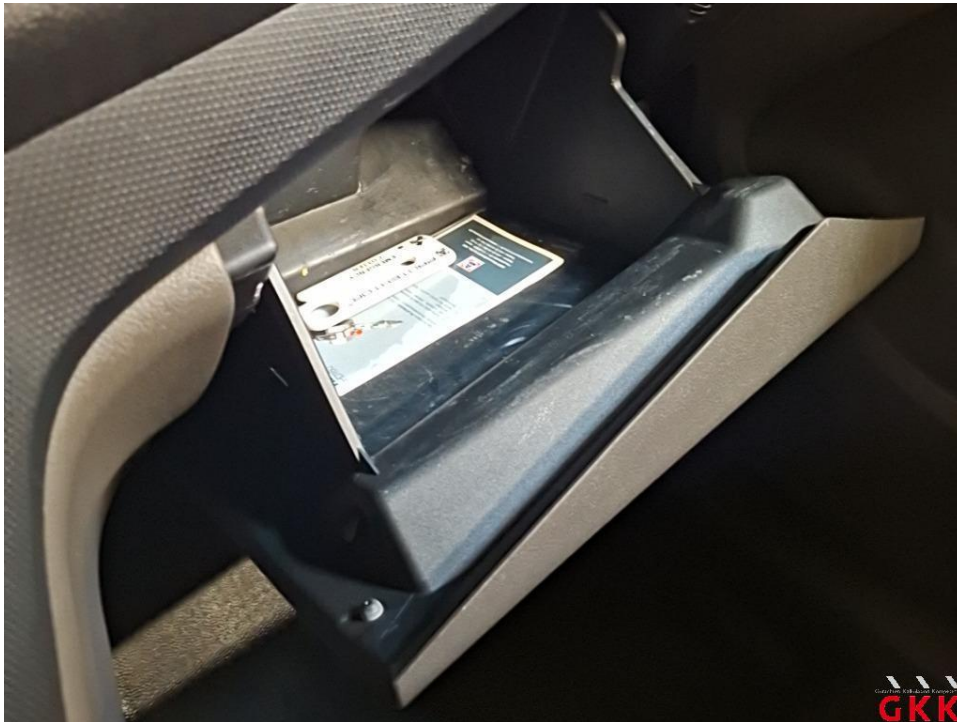
| Seite rechts (Angaben ohne MwSt.) | Reparaturkosten | MW |
|---|---|---|
| HU (Hauptunters.) PKW / Transporter, kein gültiger Nachweis vorhanden, durchführen (Bild 15) | 132,77 € | 132,77 € |

Bild 15 HU (Hauptunters.), PKW / Transporter, kein gültiger Nachweis vorhanden, durchführen

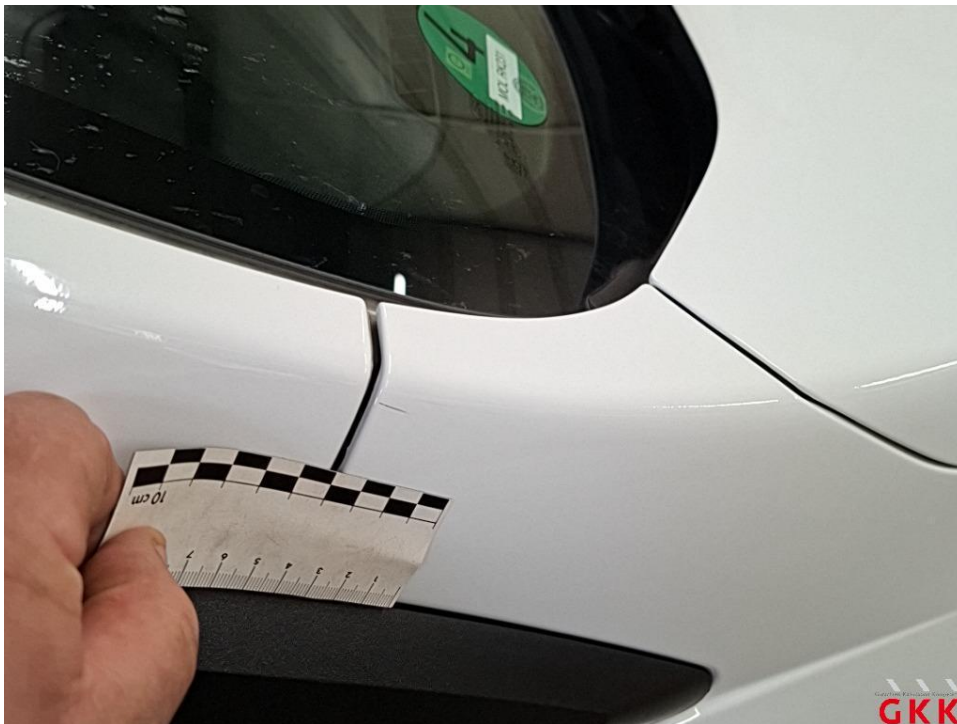
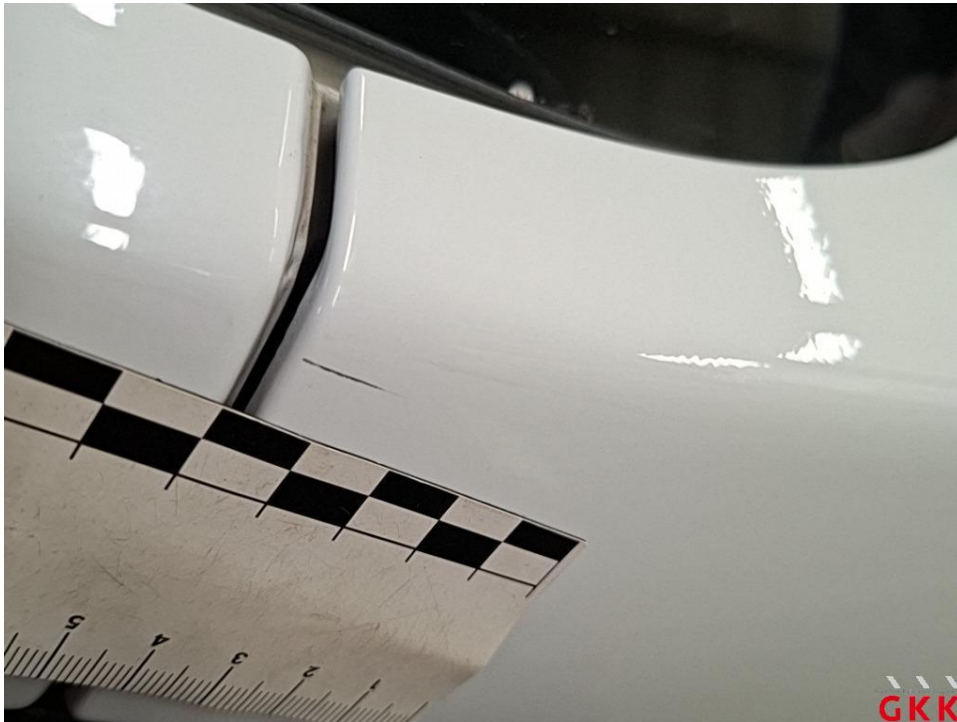
| Seite rechts (Angaben ohne MwSt.) | Reparaturkosten | MW |
|---|---|---|
| Kotflügel vorne rechts, verkratzt, lackieren (Bild 16, Bild 17) | 812,54 € | 528,15 € |

Bild 16 Kotflügel vorne rechts, verkratzt, lackieren

Bild 17 Kotflügel vorne rechts, verkratzt, lackieren

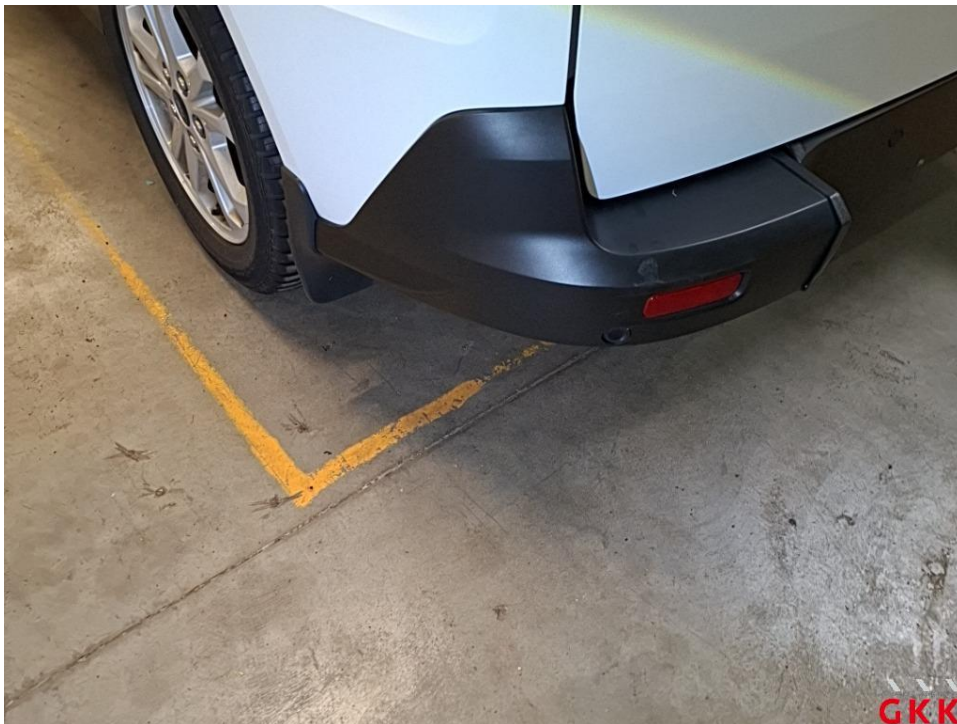
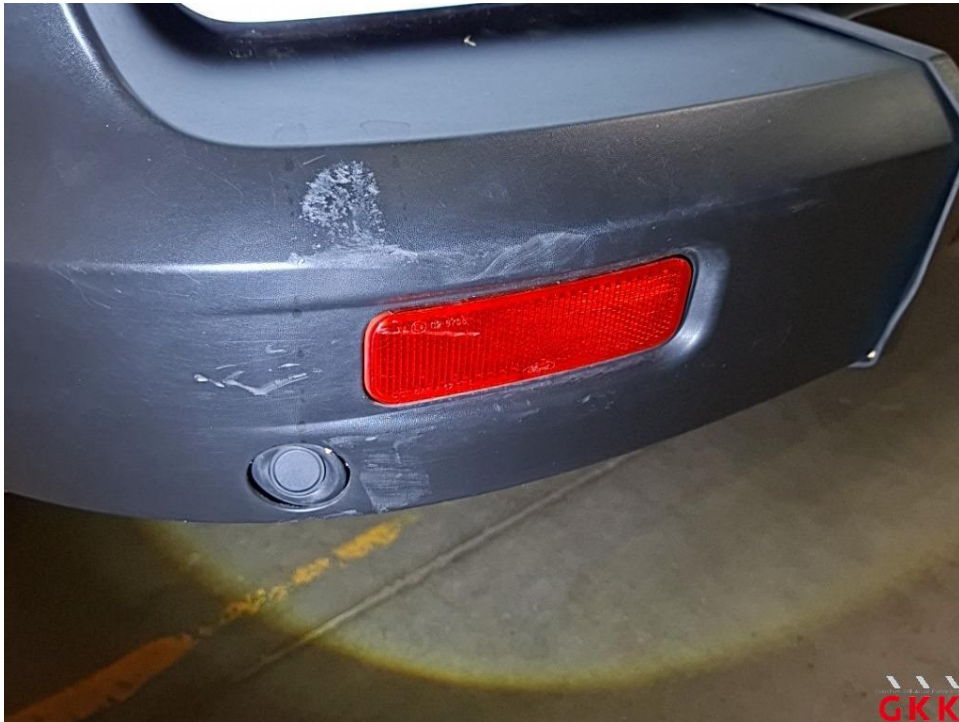
| Seite rechts (Angaben ohne MwSt.) | Reparaturkosten | MW |
|---|---|---|
| Stoßfänger hinten Ecke links -unlackiert-, beschädigt, ersetzen (Bild 18, Bild 19) | 180,64 € | 117,42 € |

Bild 18 Stoßfänger hinten, Ecke links -unlackiert-, beschädigt, ersetzen

Bild 19 Stoßfänger hinten, Ecke links -unlackiert-, beschädigt, ersetzen

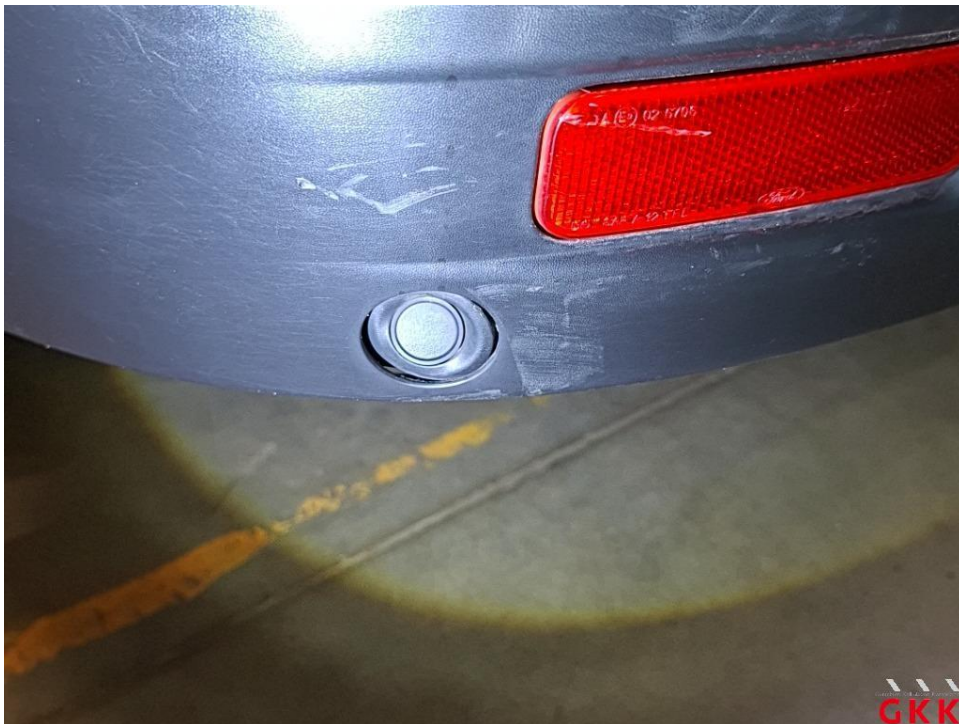
| Seite rechts (Angaben ohne MwSt.) | Reparaturkosten | MW |
|---|---|---|
| Stoßfänger hinten PDC-Sensor, beschädigt, ersetzen (Bild 20) | 139,08 € | 90,40 € |

Bild 20 Stoßfänger hinten, PDC-Sensor, beschädigt, ersetzen

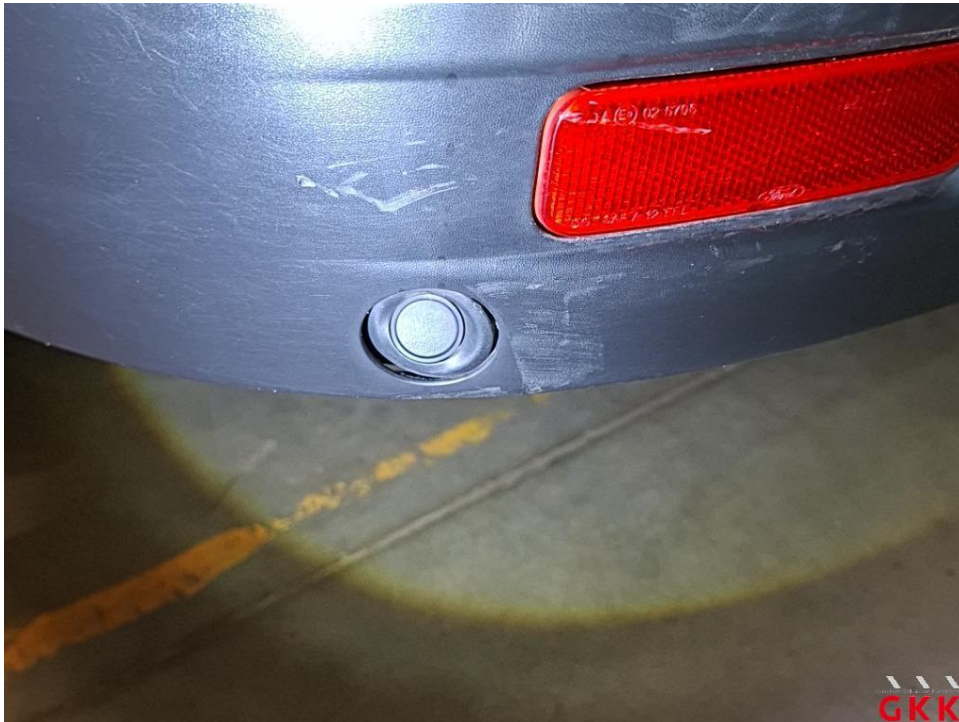
| Seite rechts (Angaben ohne MwSt.) | Reparaturkosten | MW |
|---|---|---|
| Stoßfänger hinten Reflektor, beschädigt, ersetzen (Bild 21) | 61,80 € | 40,17 € |

Bild 21 Stoßfänger hinten, Reflektor, beschädigt, ersetzen
