**Fahrzeug:** **BMW iX1 xDrive30 Sports Utility Vehicle5-türig 0 ccm 313 PS / 230 KW Elektrisch Automatik**

## Zustandsbericht

**TÜV SÜD Auto Service GmbH**  
Römeräcker 1  
76351 Linkenheim - Hochstetten

Inspection date: 20 Jul 2026  
**Protocol number: 46606341**  
Delivery date: 20 Jul 2026

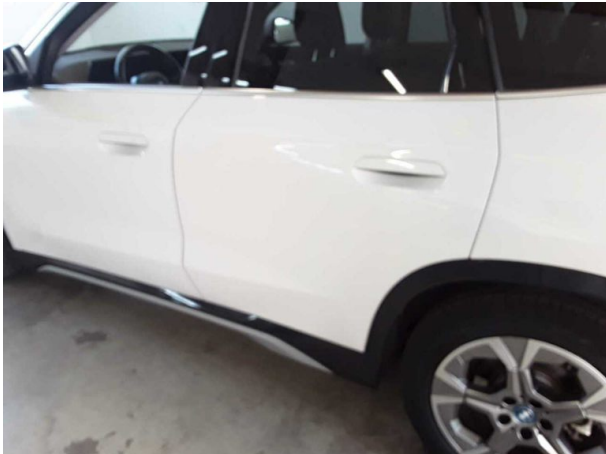
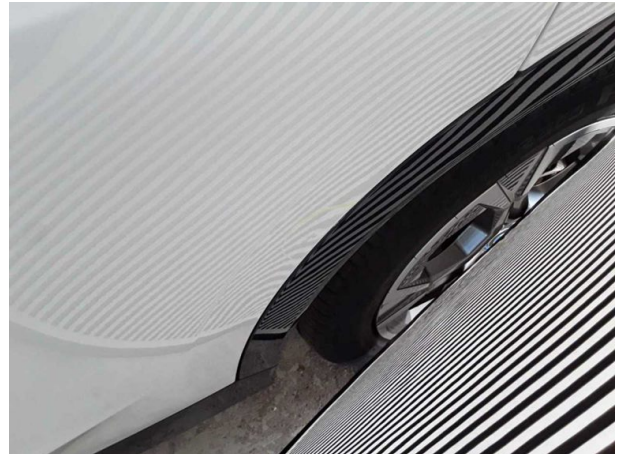
| No. | Component group | Description |
|---|---|---|
| 1 | Door - rear left side | Door - dent(s) - Smooth repair work |

**Damage #1:** Door - rear left side: Door - dent(s) - Smooth repair work

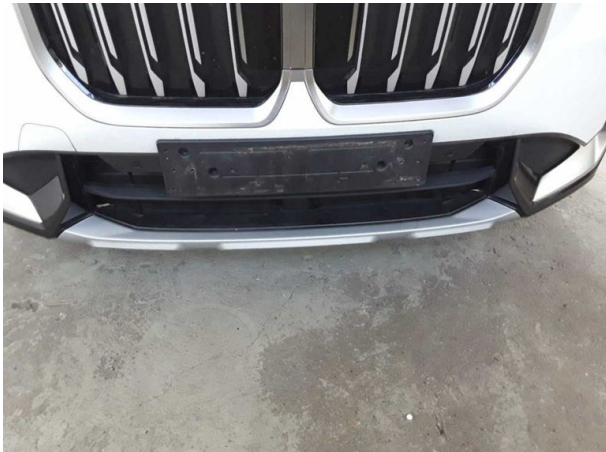
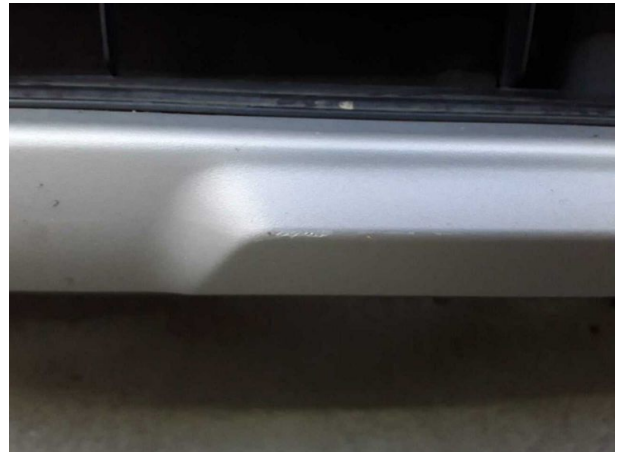
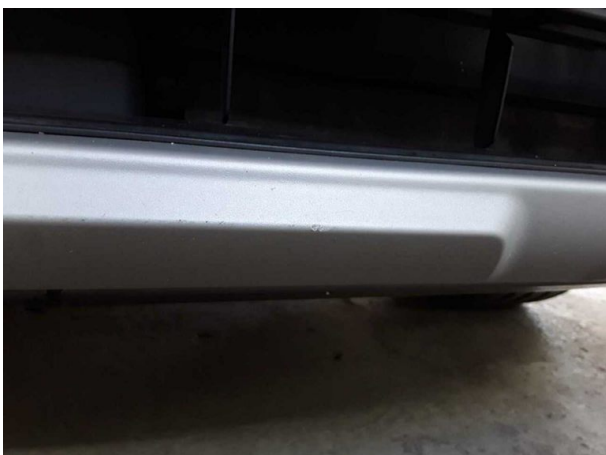
| No. | Component group | Description |
|---|---|---|
| 2 | Front bumper | Spoiler - Scratched - Loss in value |

**Damage #2:** Front bumper: Spoiler - Scratched - Loss in value

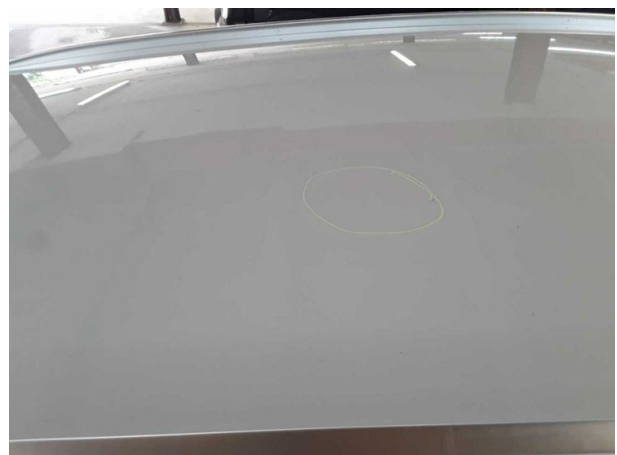
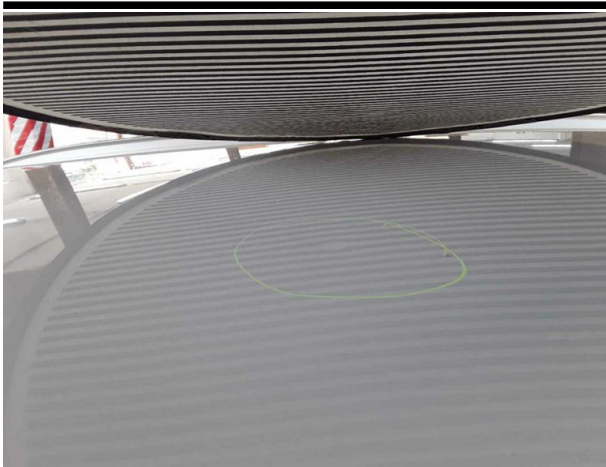
| No. | Component group | Description |
|---|---|---|
| 3 | Roof | Roof - dent(s) - Smooth repair work |

**Damage #3:** Roof: Roof - dent(s) - Smooth repair work

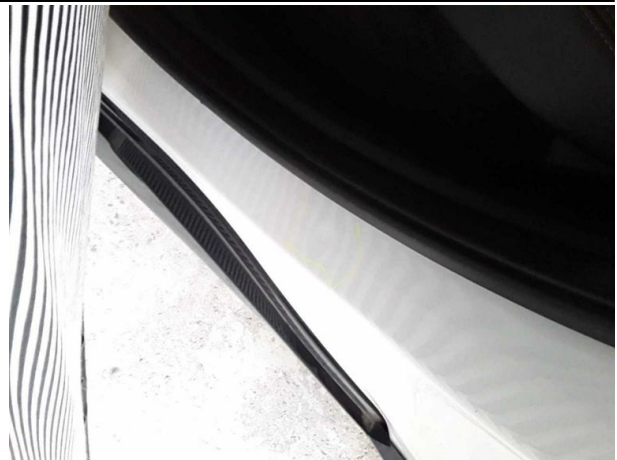
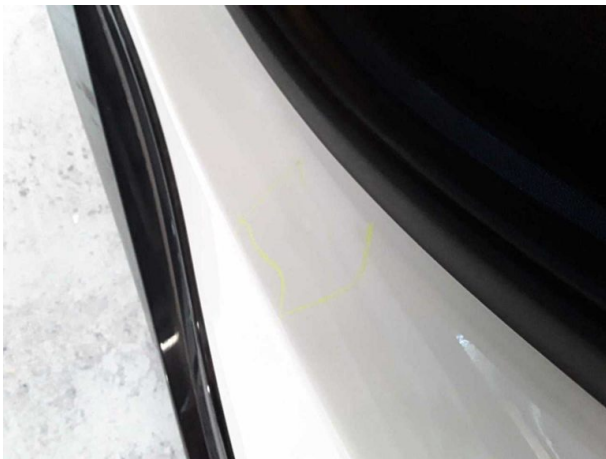
| No. | Component group | Description |
|---|---|---|
| 4 | Side panel - rear left side | Sill - dent(s) - Smart repair |

**Damage #4:** Side panel - rear left side: Sill - dent(s) - Smart repair

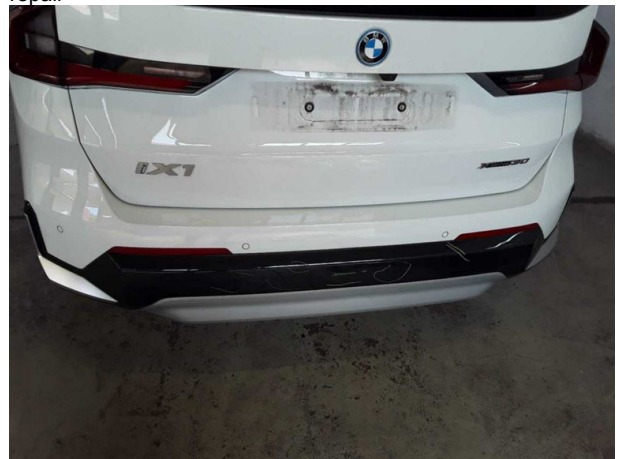
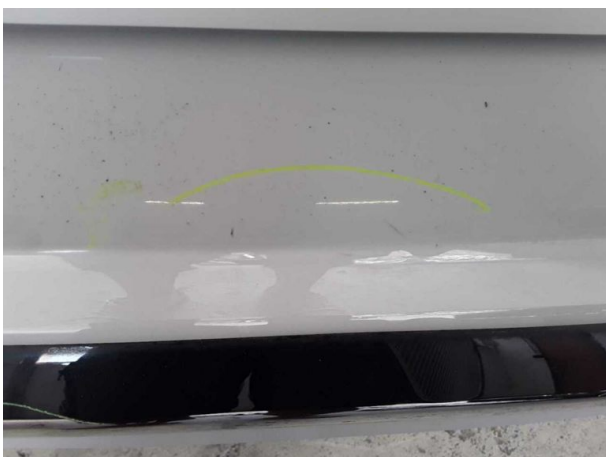
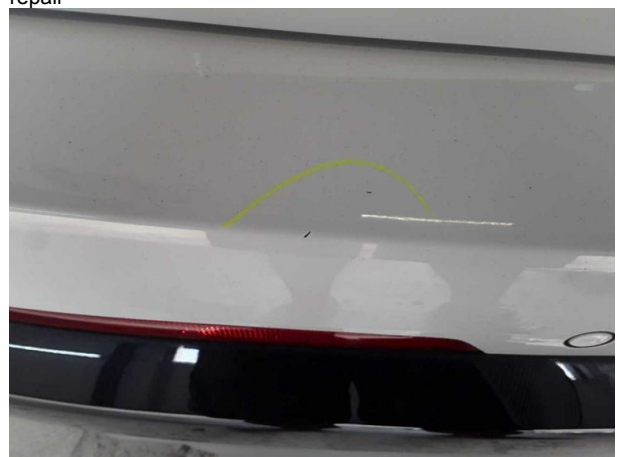
| No. | Component group | Description |
|---|---|---|
| 5 | Rear bumper | Rear bumper - Scratched - Smart repair |

**Damage #5:** Rear bumper: Rear bumper - Scratched - Smart repair

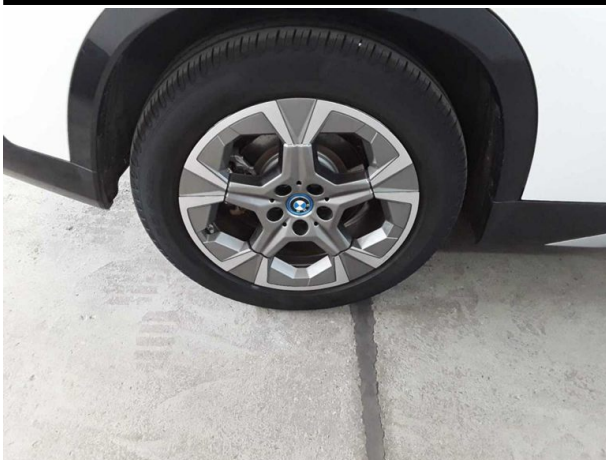
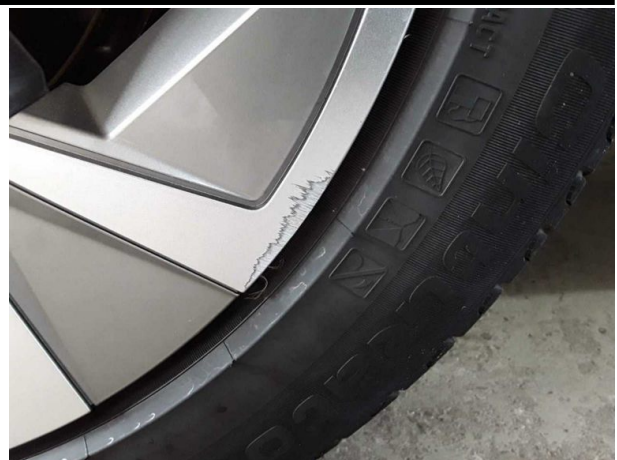
| No. | Component group | Description |
|---|---|---|
| 6 | Wheel / tyres | Alloy rim - rear right side - Scratched - Loss in value |

**Damage #6:** Wheel / tyres: Alloy rim - rear right side - Scratched - Loss in value

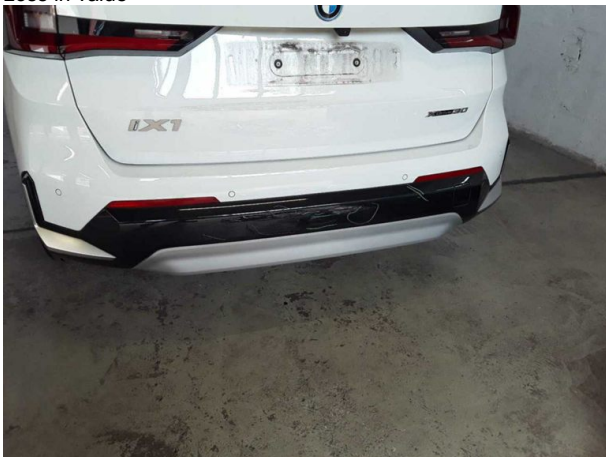
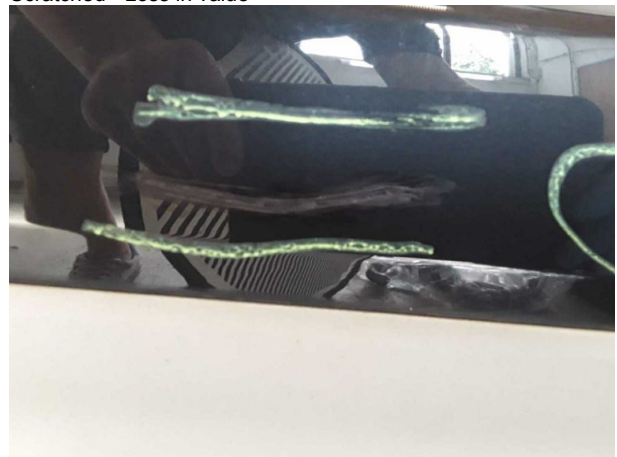
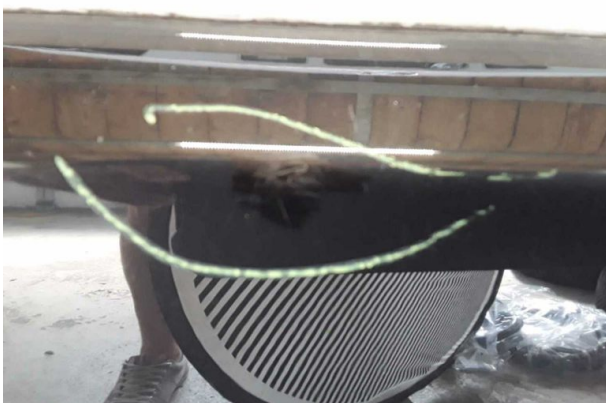
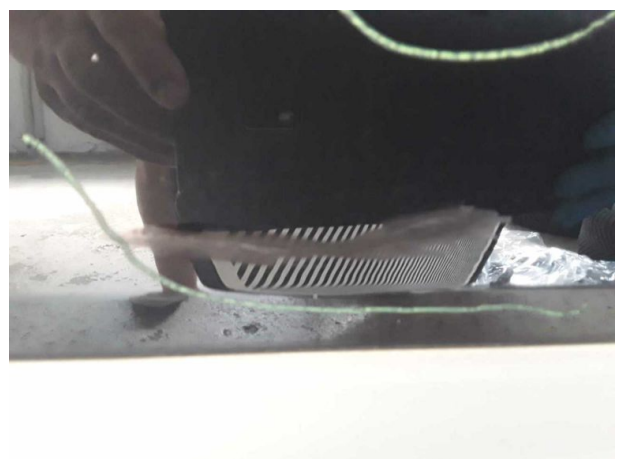
| No. | Component group | Description |
|---|---|---|
| 7 | Rear bumper | Spoiler - Scratched - Replace |

**Damage #7:** Rear bumper: Spoiler - Scratched - Replace

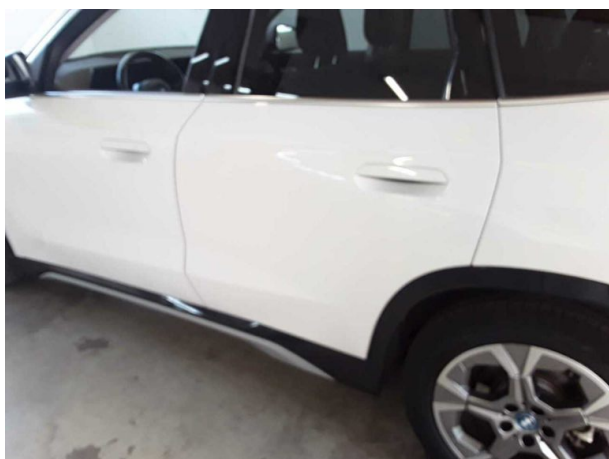
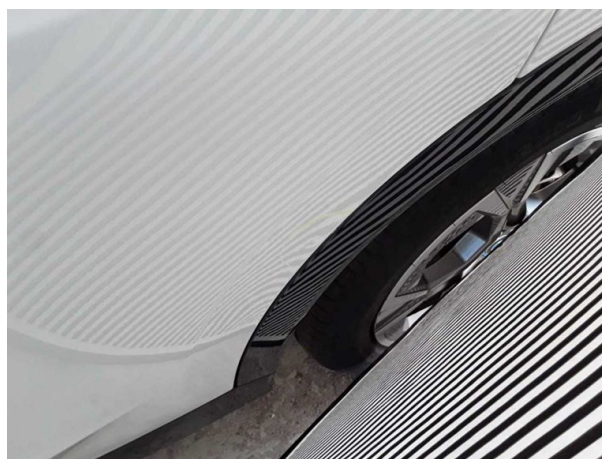
| Nr. | Bauteilgruppe | Beschreibung |
|---|---|---|
| 1 | Tür hinten links | Tür - Delle(n) - sanft instandsetzen |

**Beschädigung #1:** Tür hinten links: Tür - Delle(n) - sanft instandsetzen

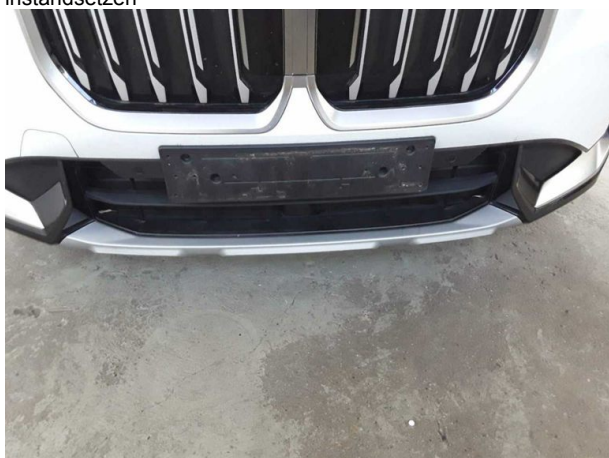
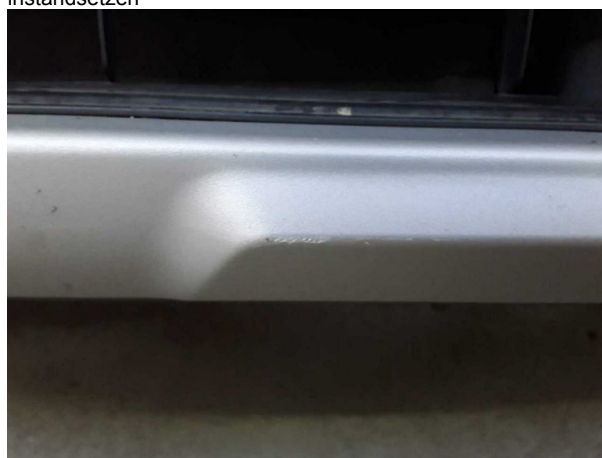
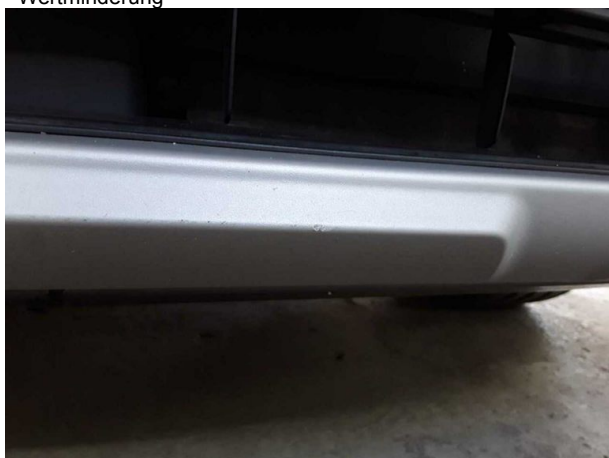
| Nr. | Bauteilgruppe | Beschreibung |
|---|---|---|
| 2 | Stoßfänger vorn | Spoiler - verkratzt / verschürft - Wertminderung |

**Beschädigung #2:** Stossfänger vorn: Spoiler - verkratzt / versch... - Wertminderung

**Beschädigung #2:** Stossfänger vorn: Spoiler - verkratzt / verschürft - Wertminderung

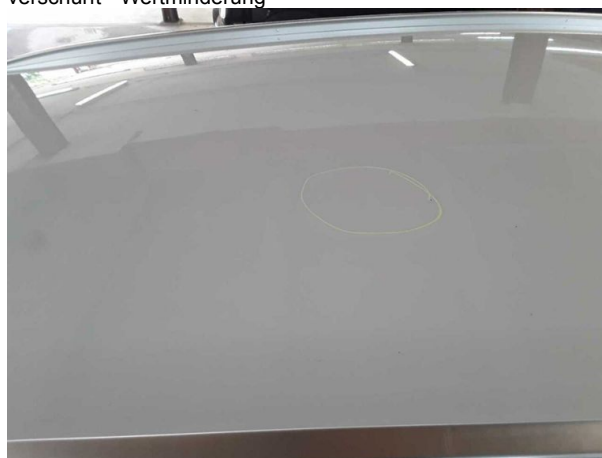
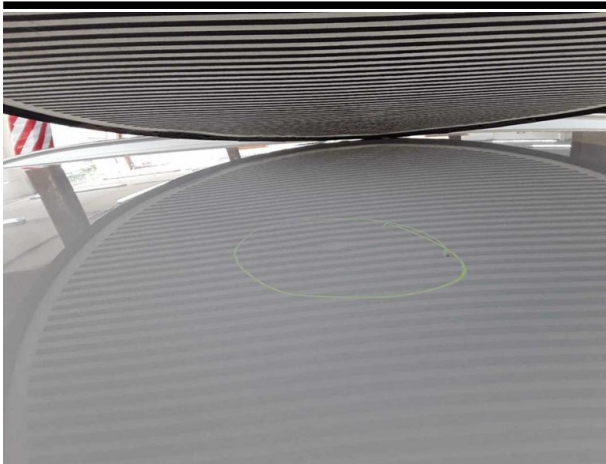
| Nr. | Bauteilgruppe | Beschreibung |
|---|---|---|
| 3 | Fahrzeugdach | Dach - Delle(n) - sanft instandsetzen |

**Beschädigung #3:** Fahrzeugdach: Dach - Delle(n) - sanft instandsetzen

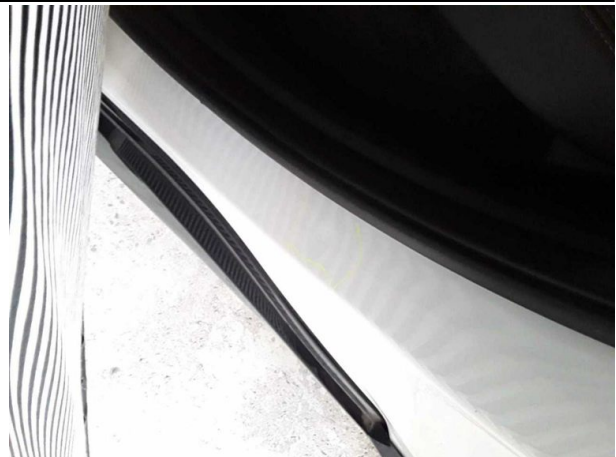
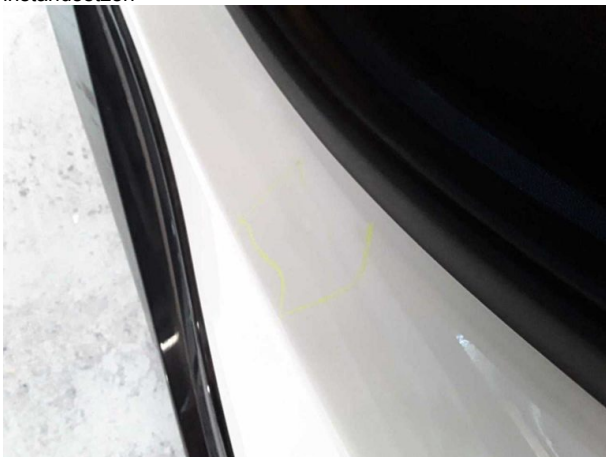
| Nr. | Bauteilgruppe | Beschreibung |
|---|---|---|
| 4 | Seitenwand links | Einstieg - Delle(n) - Smart Repair |

**Beschädigung #4:** Seitenwand links: Einstieg - Delle(n) - Smart Repair

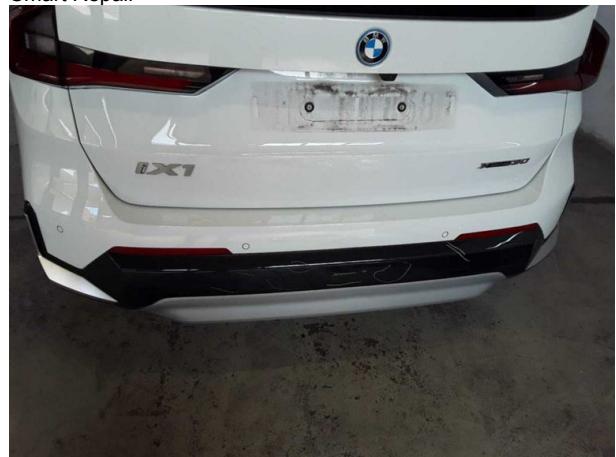
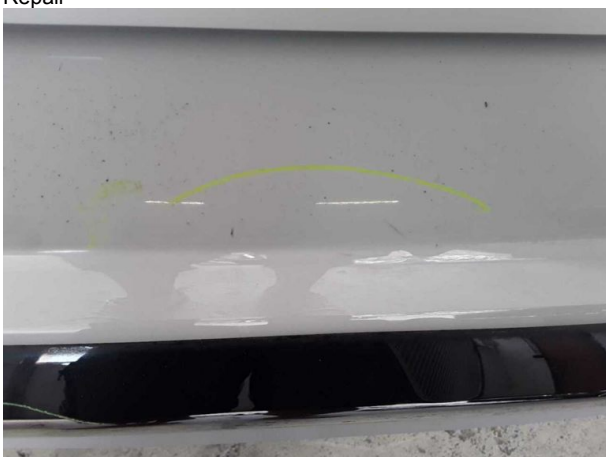
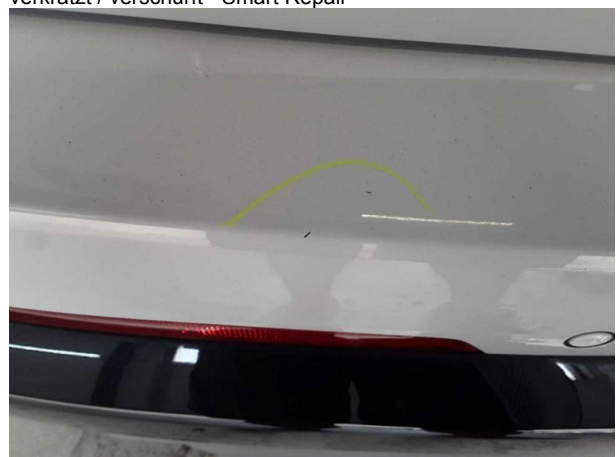
| Nr. | Bauteilgruppe | Beschreibung |
|---|---|---|
| 5 | Stoßfänger hinten | Stoßfänger hinten - verkratzt / verschürft - Smart Repair |

**Beschädigung #5:** Stossfänger hinten: Stossfänger hinten - verkratzt / verschürft - Smart Repair

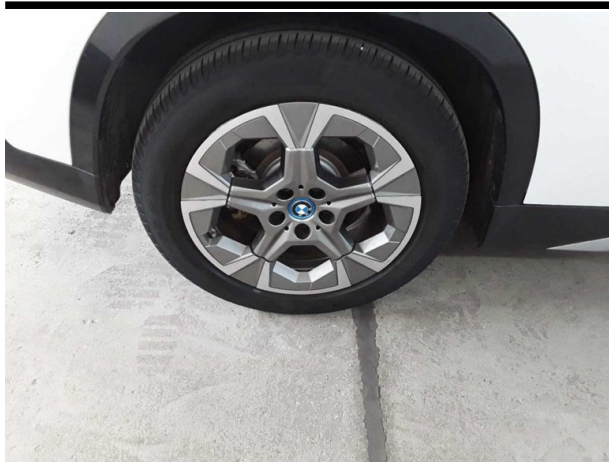
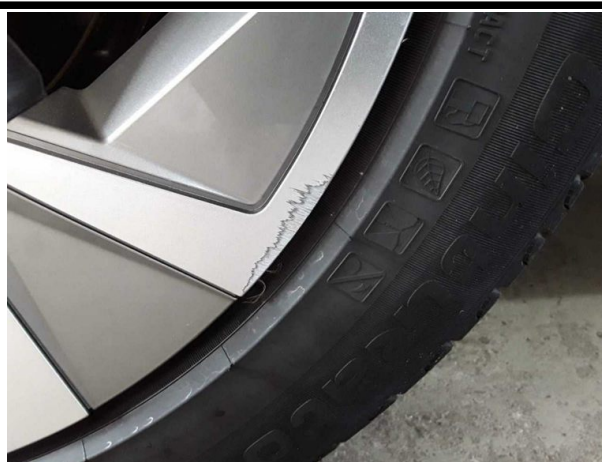
| Nr. | Bauteilgruppe | Beschreibung |
|---|---|---|
| 6 | Rad/Reifen | Leichtmetallfelge hinten rechts - verkratzt / verschürft - Wertminderung |

**Beschädigung #6:** Rad/Reifen: Leichtmetallfelge hinten rechts - verkratzt / verschürft - Wertminderung

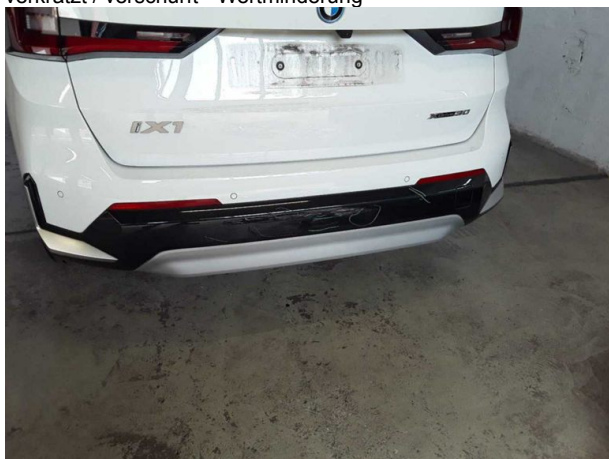
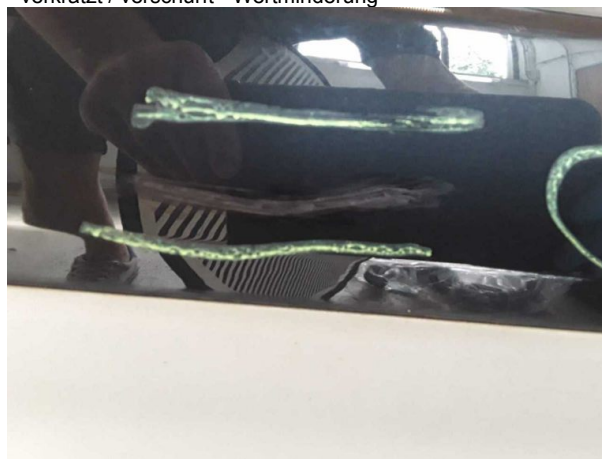
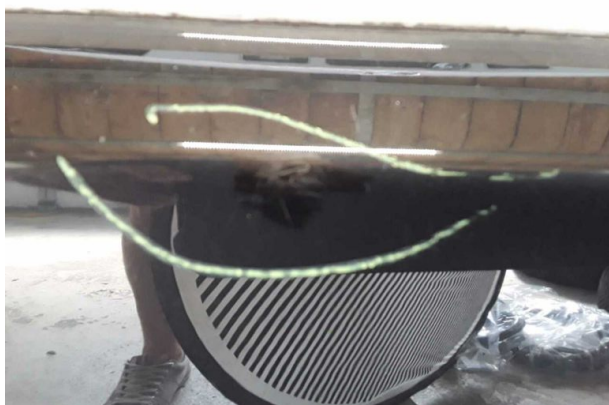
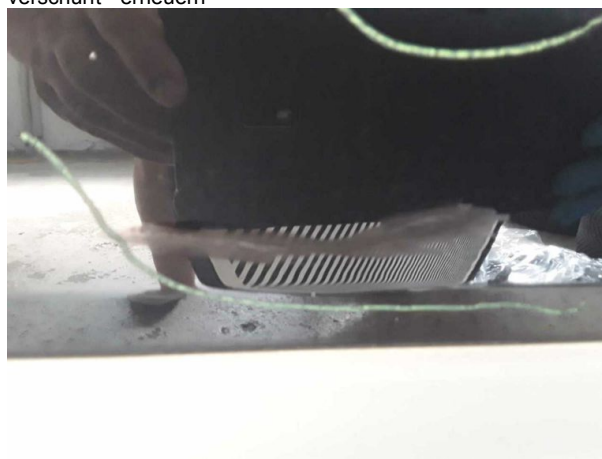
| Nr. | Bauteilgruppe | Beschreibung |
|---|---|---|
| 7 | Stoßfänger hinten | Spoiler - verkratzt / verschürft - erneuern |

**Beschädigung #7:** Stossfänger hinten: Spoiler - verkratzt / verschürft - erneuern
