Zustandsbericht

| Berichtsnummer : | 000000924305-DE926 | | |

Hyundai Kona (OS)(2017->) Trend Elektro 2WD

| Erstzulassung / Baujahr: | 13.06.2022 / 2022 | Besichtigungsdatum/-ort: | 10.06.2026 Siemensstr. 6, 63329 Egelsbach |

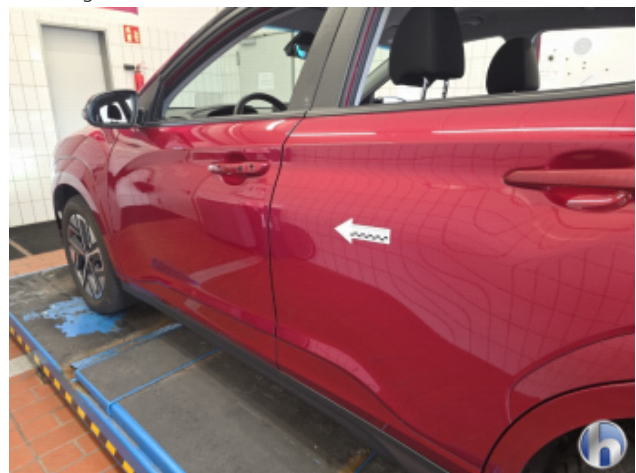
| Schaden | | | |
|---|---|---|---|
| 1. | Tür Hinten - Links | 1 Delle | Sanft Instandsetzen |

1. Tür Hinten - Links
1 Delle - Sanft Instandsetzen

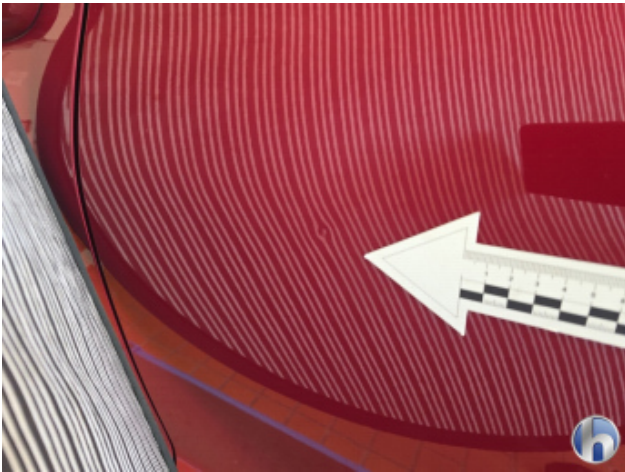
1. Tür Hinten - Links

1 Delle - Sanft Instandsetzen
