FIAT SCUDO (506) KASTEN (2022->) L3 BASIS MOTOR 1,5 LTR. - 75 KW MULTIJET KAT KASTEN

VIN: VXFVBYHRMPZ068018

Mängel

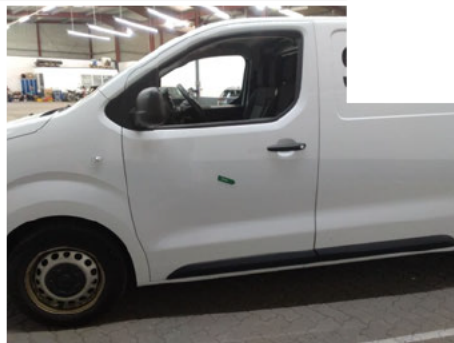
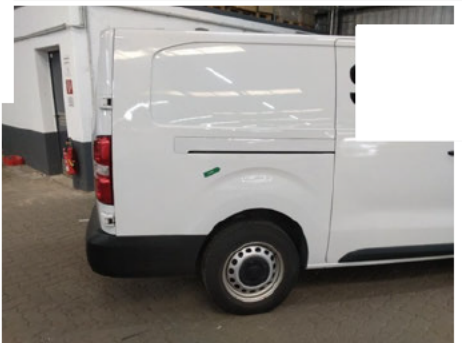
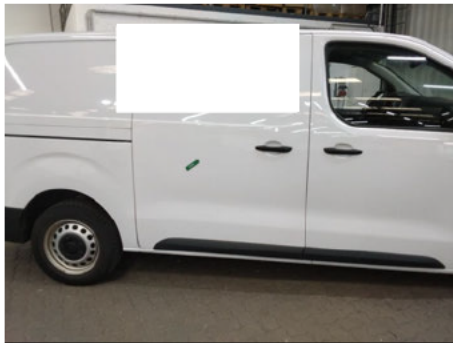
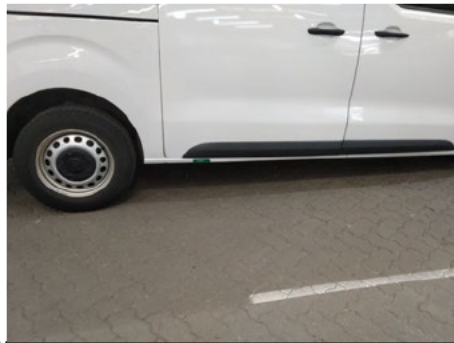
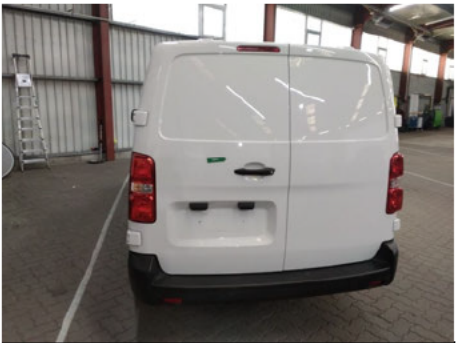
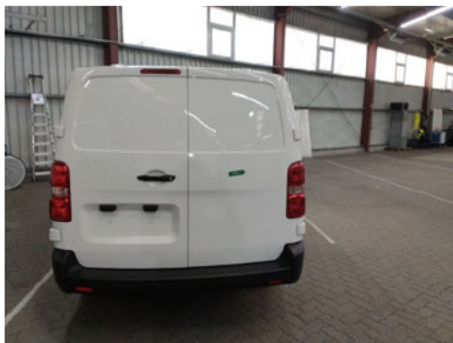
Reparierter VS Tür VL, Hecktür L+ R, Seitenwand R, Schiebetür R, Schweller R

Reparierter Vorschaden

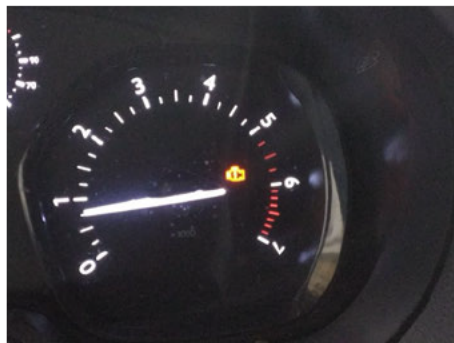
| # | Element | Defekt | Korrektur |
|---|---|---|---|
| 001 | Warnleuchte Motor | Defekt | Prüfen |

Warnleuchte Motor / Defekt

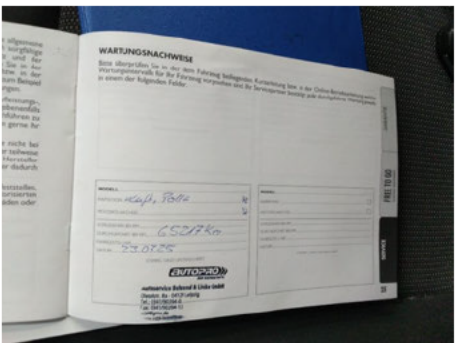
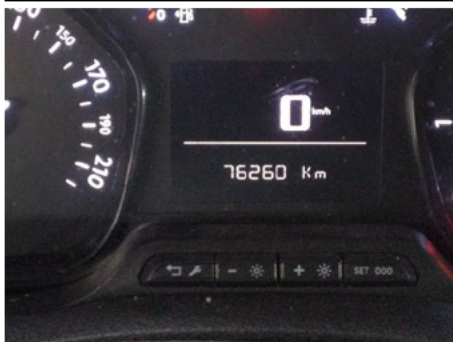
| # | Element | Defekt | Korrektur |
|---|---|---|---|
| 002 | Warnleuchte Inspektion | Fehlt | Ausführen |

Warnleuchte Inspektion / Fehlt

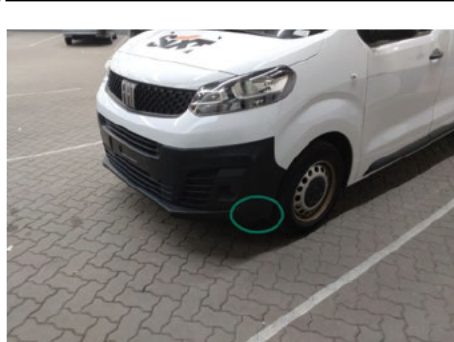
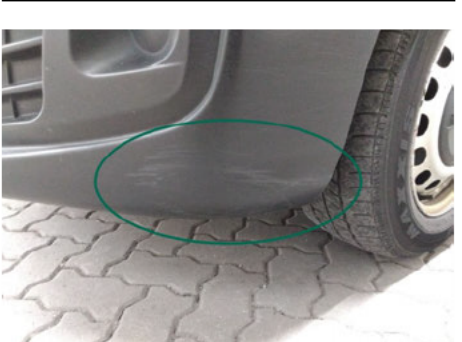
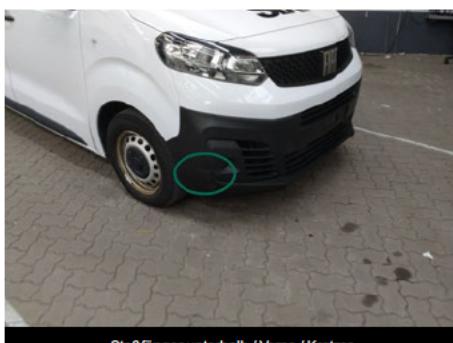
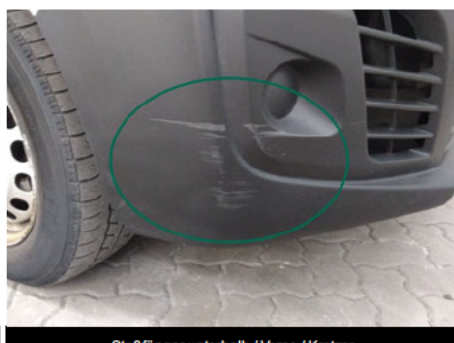
| # | Element | Defekt | Korrektur |
|---|---|---|---|
| 003 | Stoßfänger unterhalb / Vorne | Kratzer | Smart Repair |

Stoßfänger unterhalb / Vorne / Kratzer

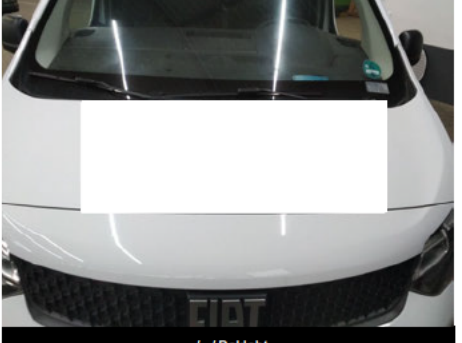
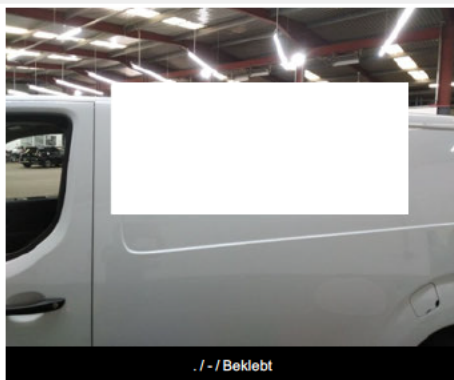
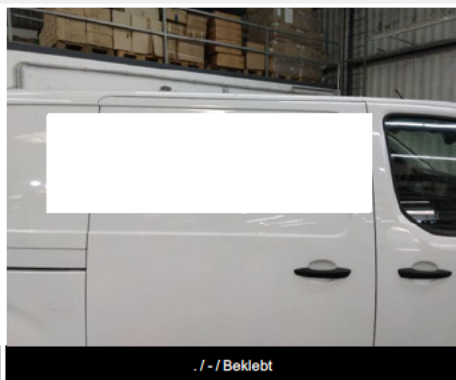
Beklebt

./ - / Beklebt

Akzeptabel

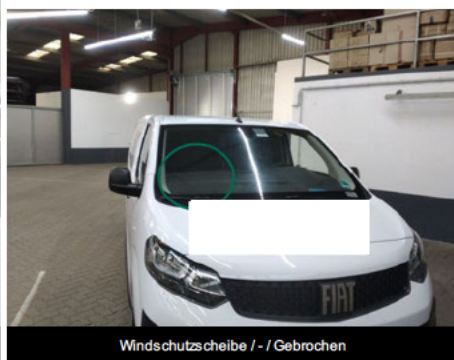
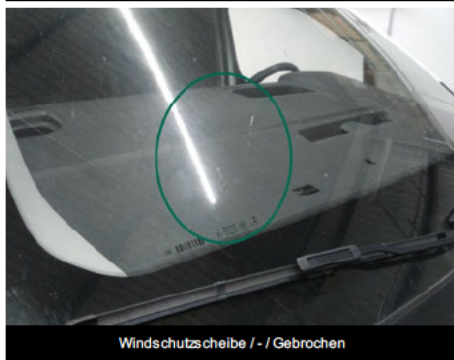
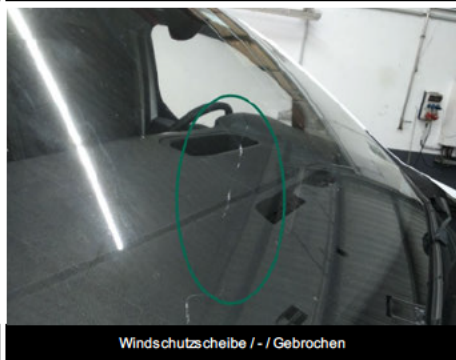
Gebrochen

Windschutzscheibe / - / Gebrochen

Ersetzen

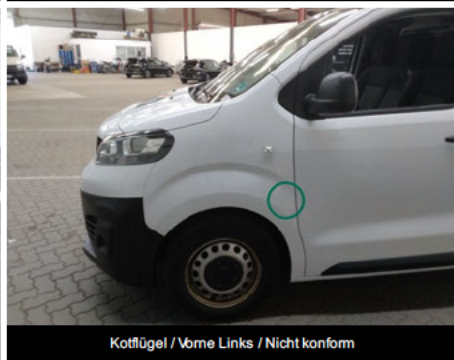
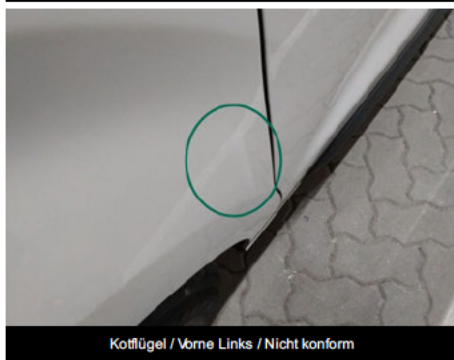
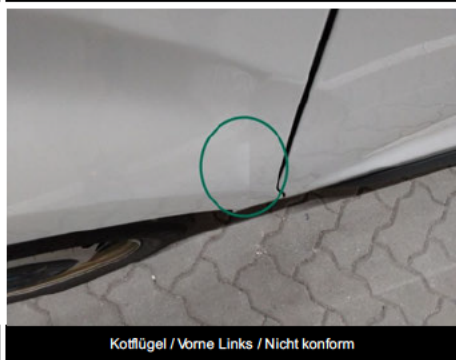
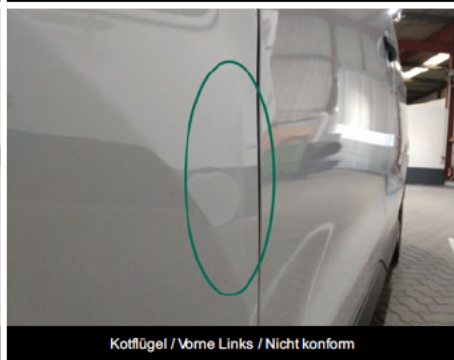
Nicht konform

<sup>2</sup> Farbnebel

Kotflügel / Vorne Links / Nicht konform

Polieren

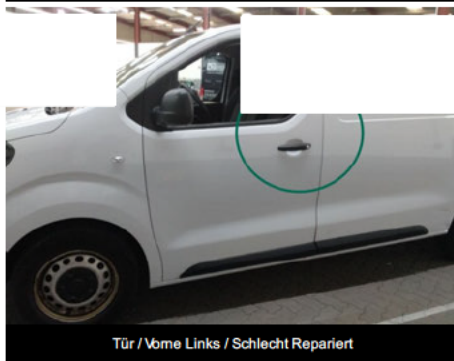
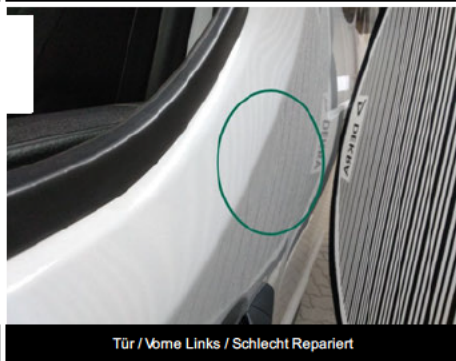
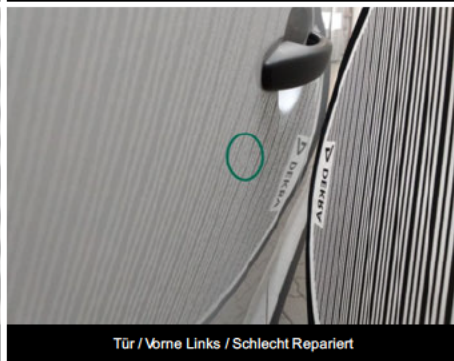
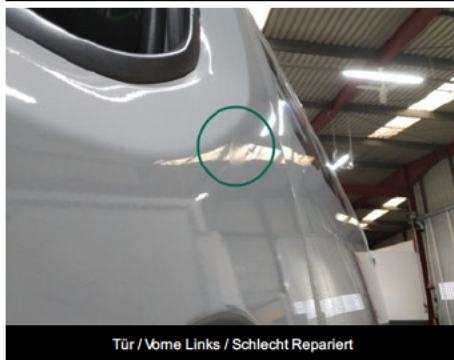
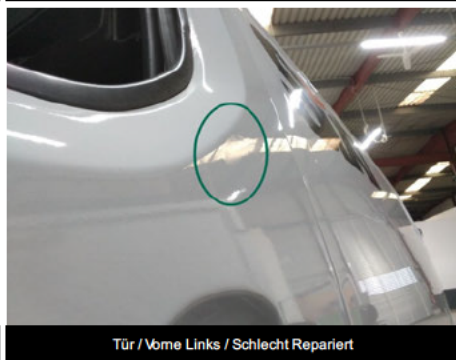
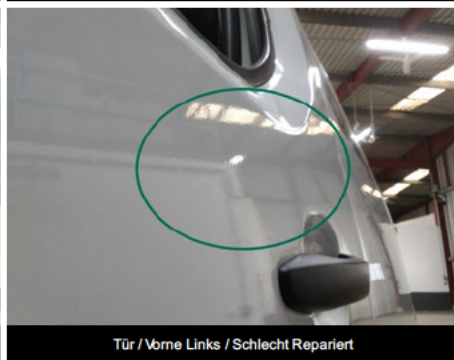
Schlecht Repariert

<sup>3</sup> - markierte / eingefallene Spachtelstelle - Lackbild mager

Tür / Vorne Links / Schlecht Repariert

Reparieren

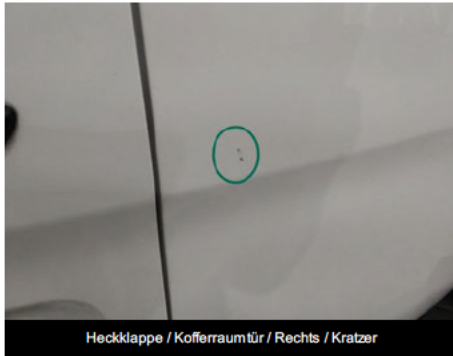
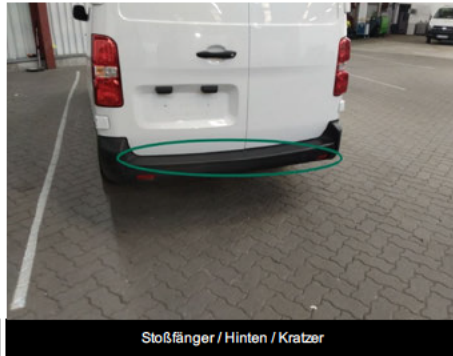
Kratzer

Heckklappe / Kofferraumtür / Rechts / Kratzer

Akzeptabel

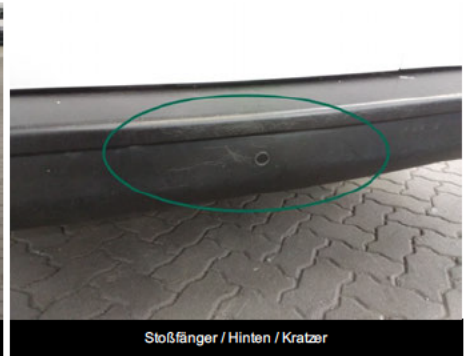
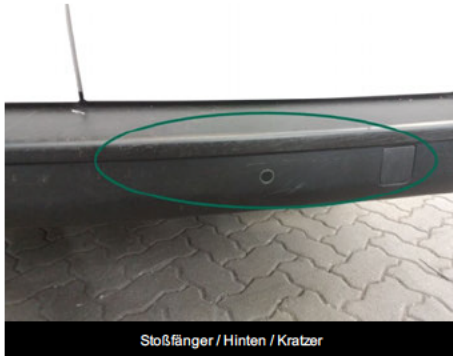
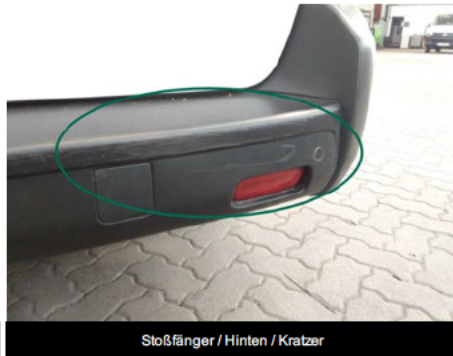
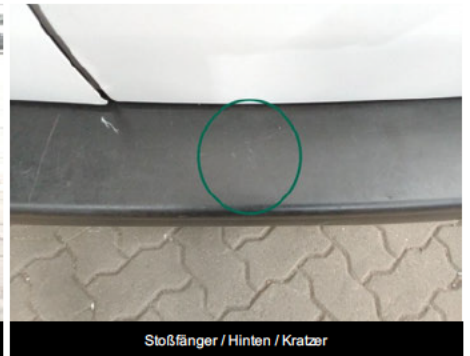
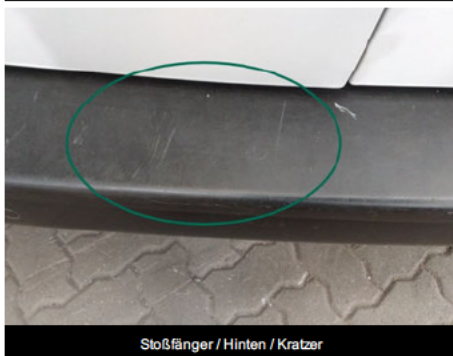
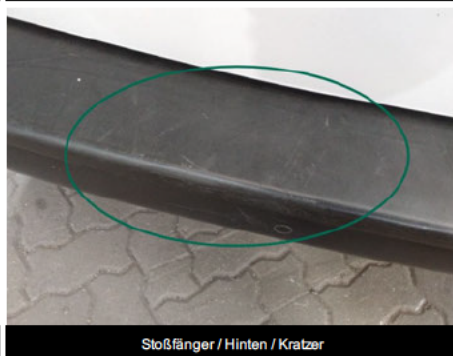
| 018 | Stoßfänger / Hinten | Kratzer | Smart Repair |

Stoßfänger / Hinten / Kratzer

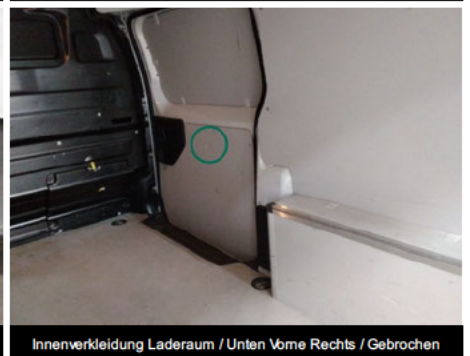
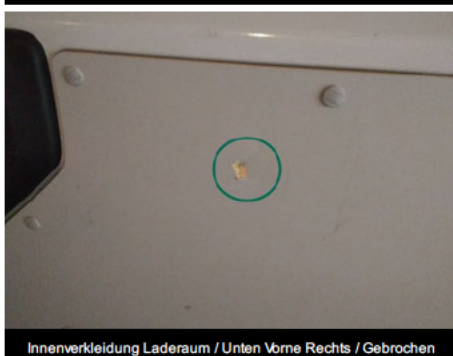
| 019 | Innenverkleidung Laderaum / Unten Vorne Rechts<br>Bezugsmaterial : Holz | Gebrochen | Ersetzen |

Innenverkleidung Laderaum / Unten Vorne Rechts / Gebrochen

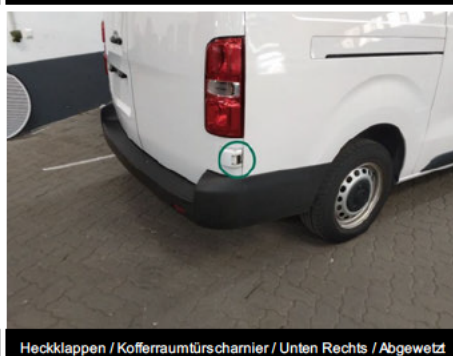
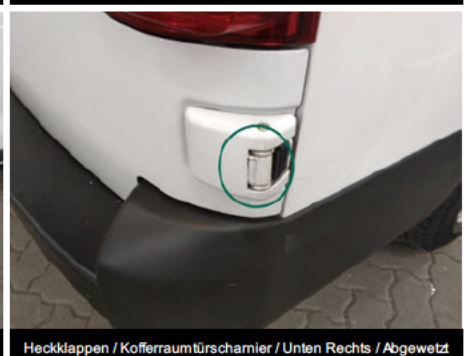
| 020 | Heckklappen / Kofferraumtürscharnier / Unten Rechts | Abgewetzt | Lackieren |

Heckklappen / Kofferraumtürscharnier / Unten Rechts / Abgewetzt
