LVV Nr 367784  
Hersteller BMW  
Model 3 series  
Variante M Sport 320 e PHEV  
Listenpreis 51.420,16  
VIN WBA6N91090FM05184  
Erstzulassungsdatum 1.11.2021  
Kennzeichen E D2026E

# Zustandsbericht / Minderwertgutachten

Erstzulassung	18.11.2021	Letzte Zulassung	18.11.2021
Fahrzeugart	PKW	Hersteller	BMW
Marke	BMW	Typ / Verkaufsbez.	320e Touring Aut. M Sport
Aufbauart	Kombi	Türen	5
Sitzplätze	5	Fahrzeug-Ident.-Nr.	WBA6N91090FM05184
HSN / TSN	0005 / CYX	Schlüssel-Nr.	10138677
Km-Stand abgelesen	57661	Nächste HU §29 StVZO	10 / 2026
Energiequelle / Kraftstoff	Hybr.B/E ext.aufl.	Zylinderanzahl	4 / Hybridantrieb
Leistung (kW)	120	Hubraum (ccm)	1998
Schadstoffklasse:	EURO6;WLTP;AP;PI/CI; M, N1 I	Antriebsart	Heckantrieb
Getriebe / Gänge	Automatik / 8	Felgen	Leichtmetall
Farbe (Hersteller)	Alpinweiss Uni (300)	Polster / Farbe	Teilleder / Schwarz

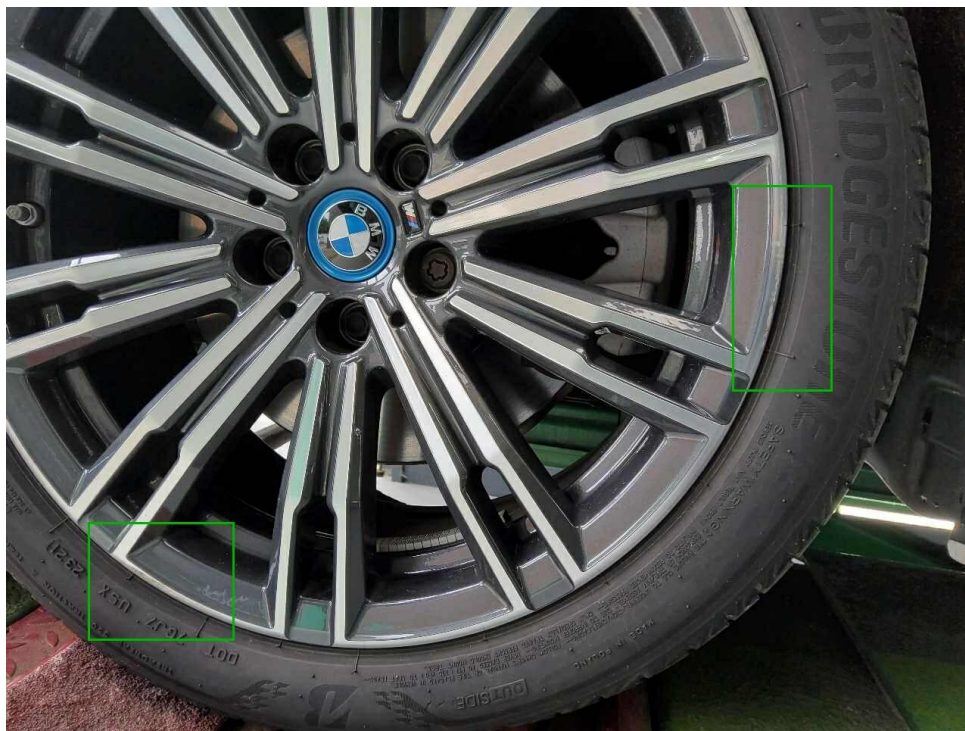
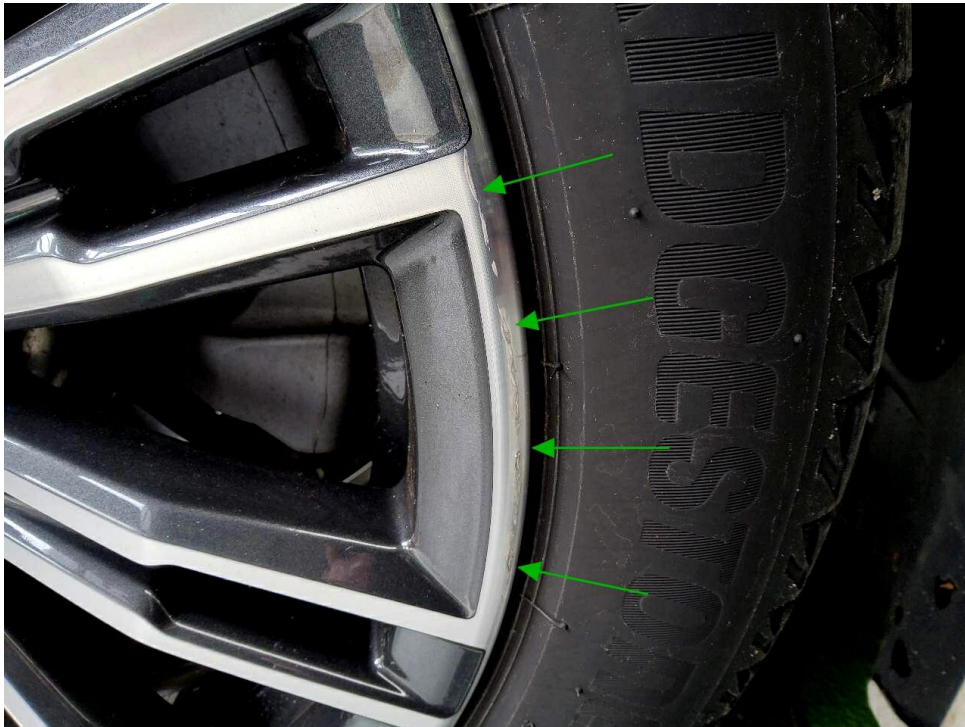
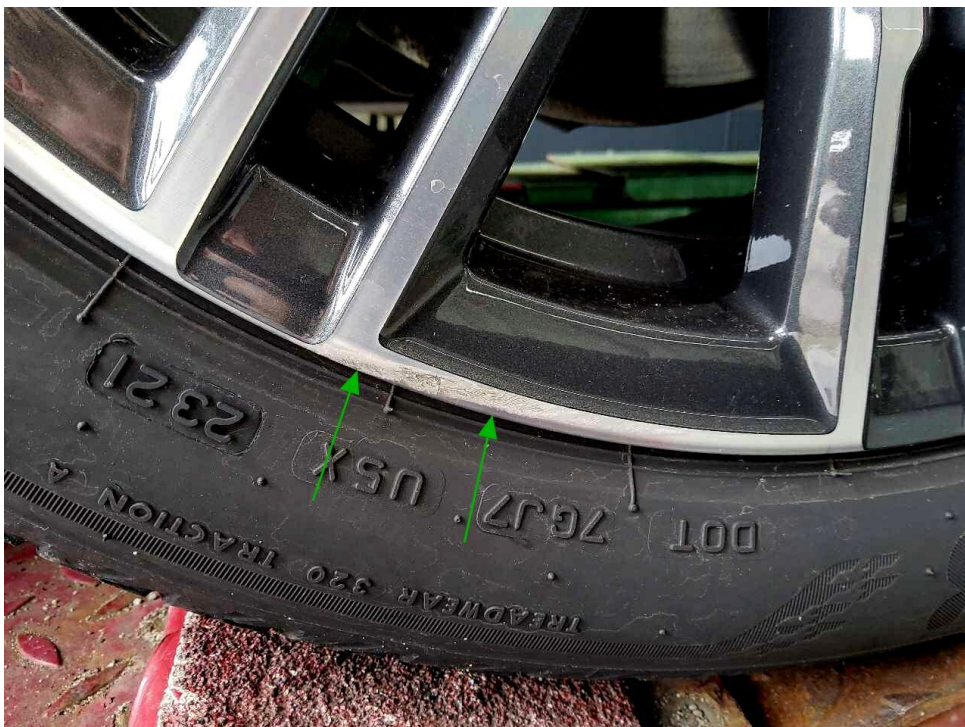
Bild 16 : Sommerfelge vorne links, verschrammt, Minderwert

Bild 17 : Sommerfelge vorne links, verschrammt, Minderwert

Bild 18 : Sommerfelge vorne links, verschrammt, Minderwert

1. Sommerfelge vorne links, verschrammt, Minderwert, (Bild 16, 17, 18)
2. Tür hinten rechts Türgriff, verschrammt, smart repair

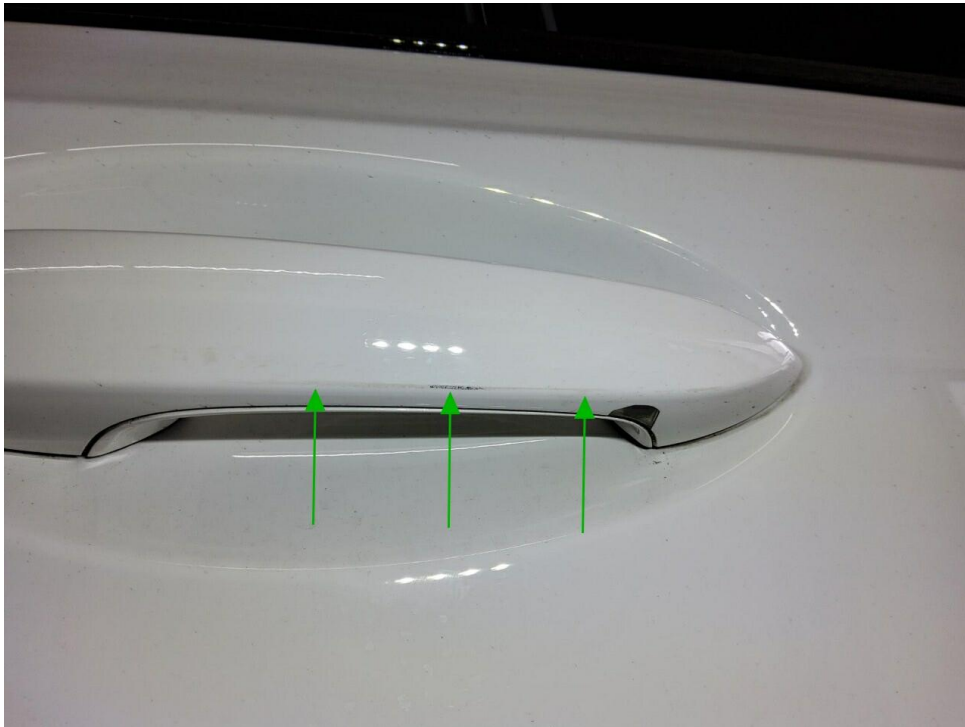
Bild 19 : Tür hinten rechts Türgriff, verschrammt, lackieren mit Lackaufbau

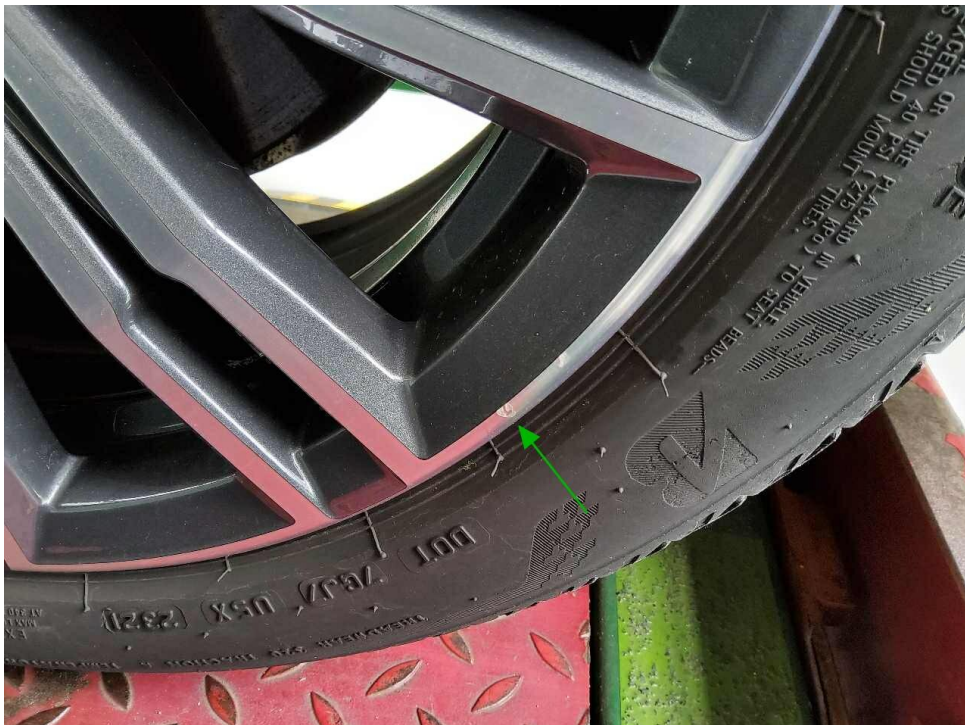
Bild 20 : Sommerfelge vorne rechts, verschrammt

Sommerfelge vorne rechts, verschrammt, (Bild 20)  
Sommerfelge hinten links, verschrammt, (Bild 21)  
Schwellerverkleidung links, Lacknebel, polieren (Bild 22)  
Stoßfänger hinten (Ladekante), zerkratzt, polieren (Bild 23)

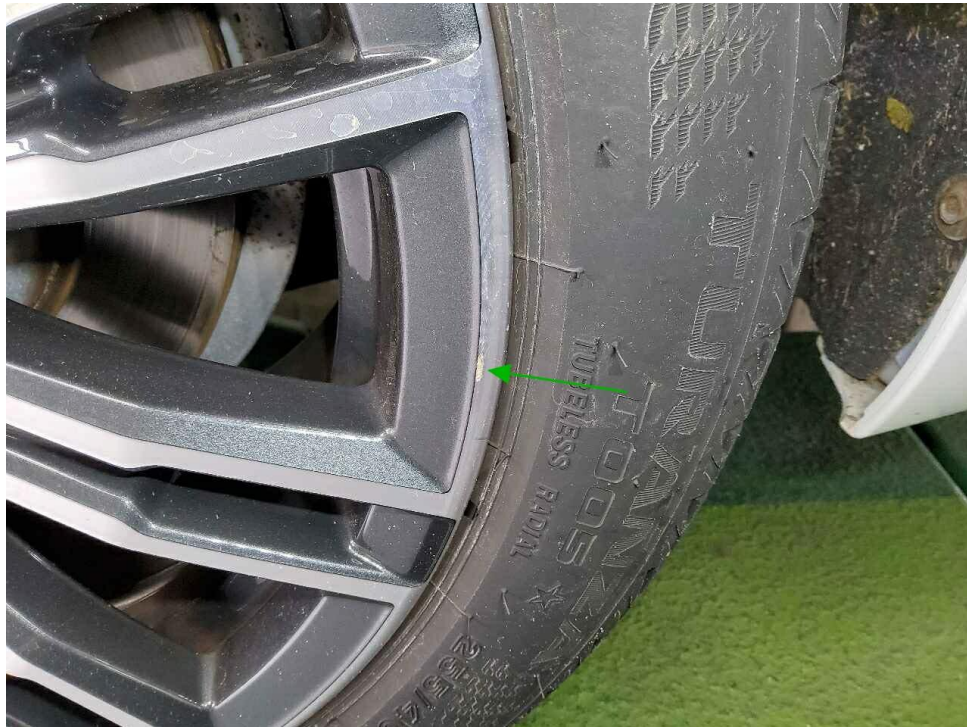
Bild 21 : Sommerfelge hinten links, verschrammt

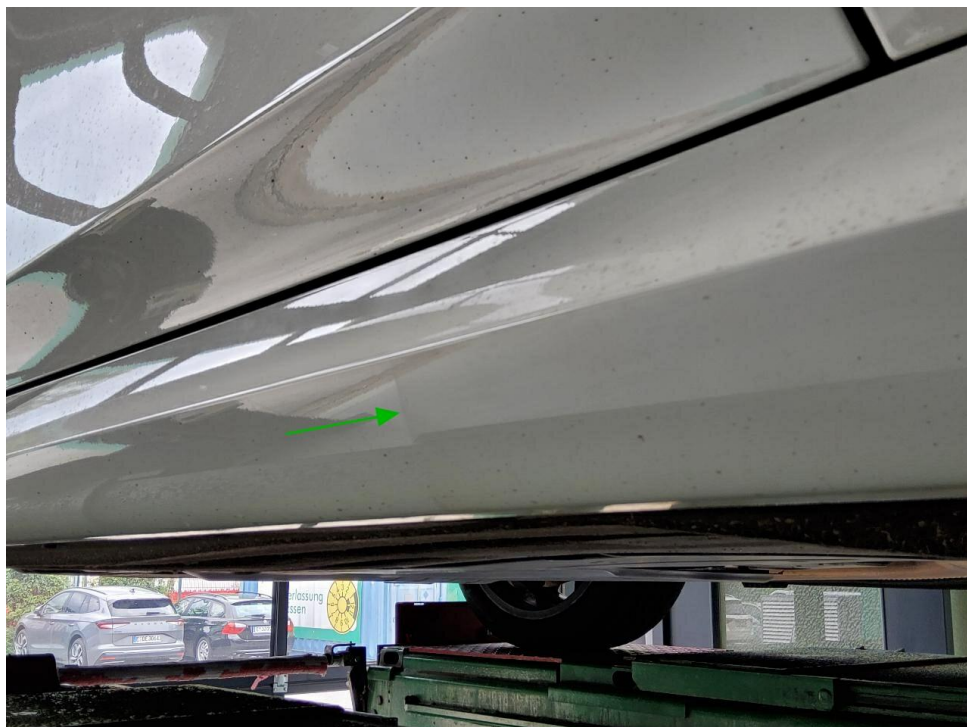
Bild 22 : Schwellerverkleidung links, Lacknebel

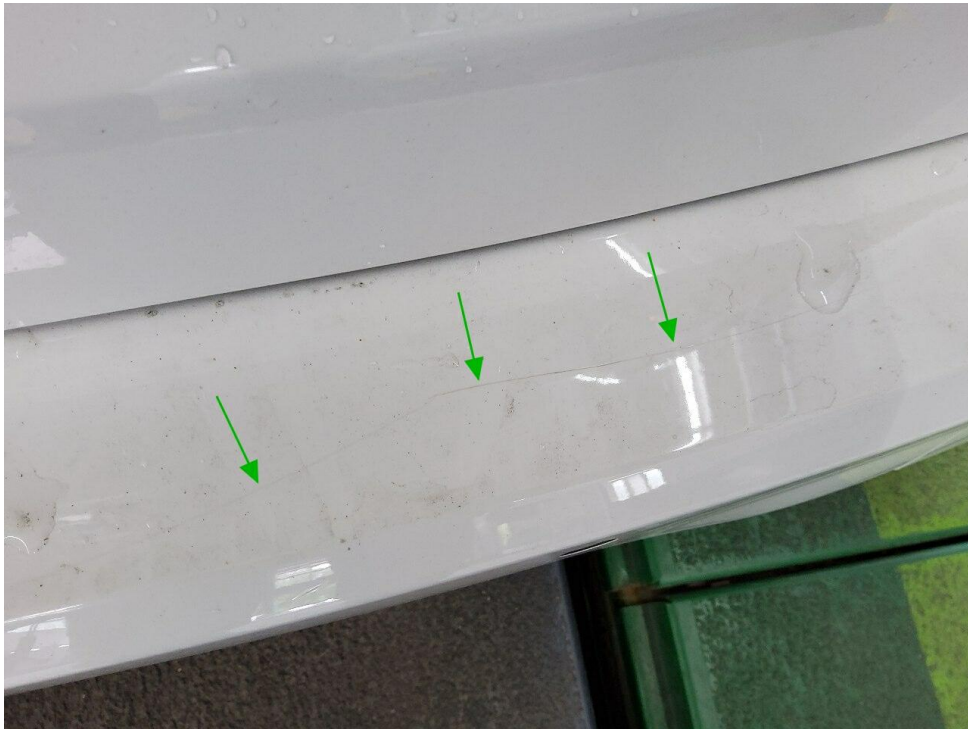
Bild 23 : Stoßfänger hinten (Ladekante), zerkratzt
