**Antoni Kfz- Sachverständigen GmbH**  
**Schwabenstr. 120, 87616 Marktoberdorf**

**Nr. MO13526-TH**  
Marktoberdorf GmbH

## Gutachten

### Betreff: Haftpflichtschaden

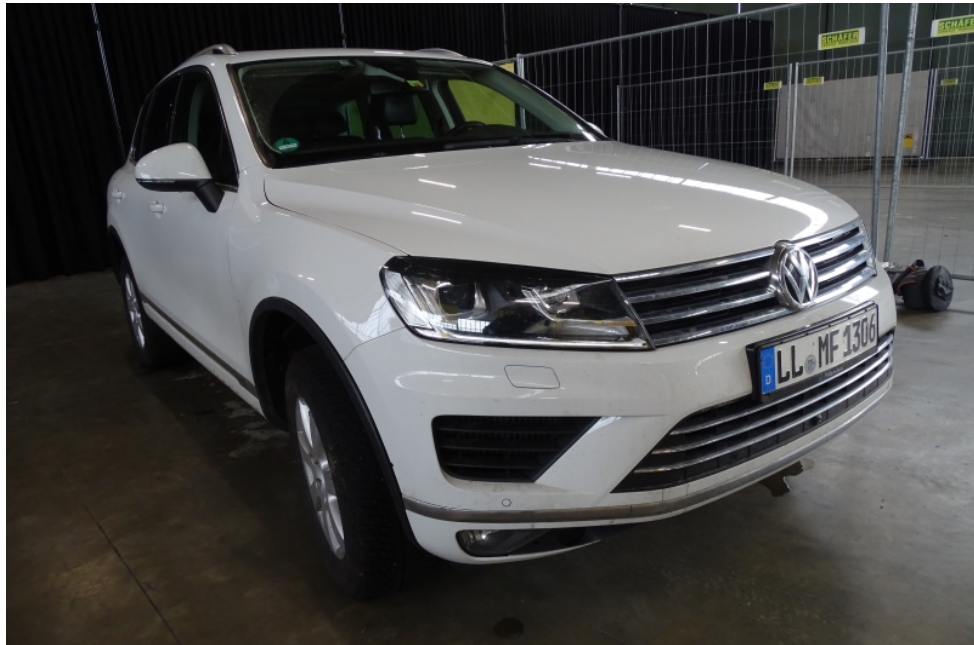
Bild Nr. 001

Übersichtsbild vorn rechts

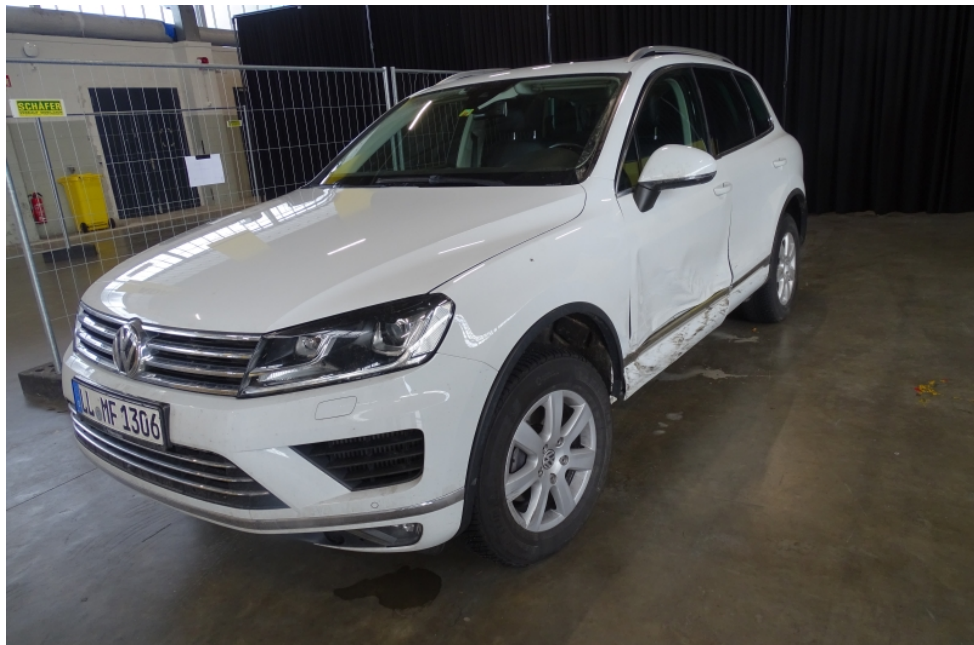
Bild Nr. 002

Übersichtsbild vorn links

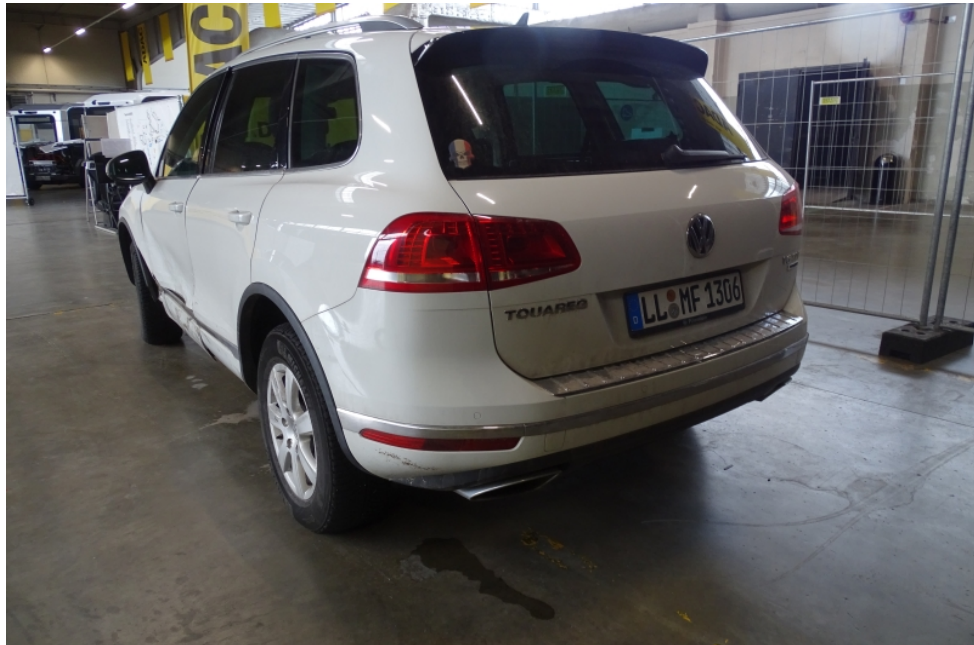
Bild Nr. 003

Übersichtsbild hinten links

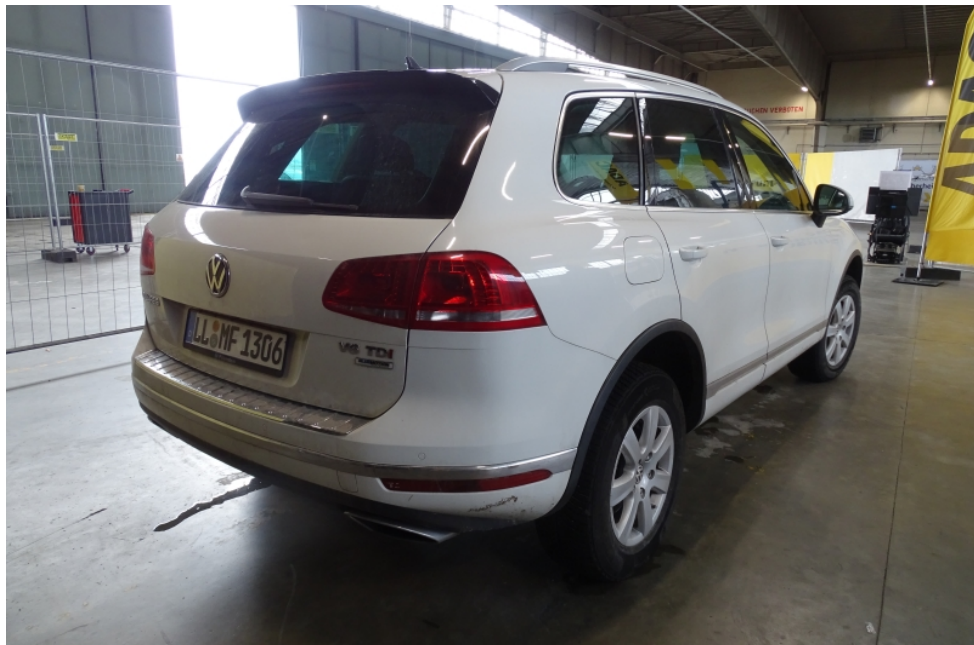
Bild Nr. 004

Übersichtsbild hinten rechts

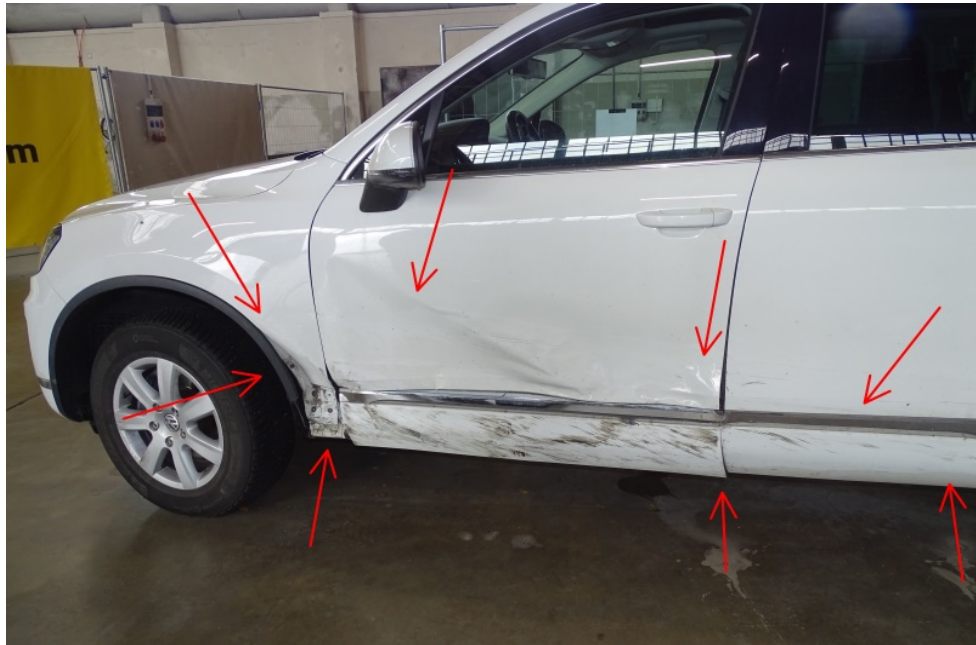
Bild Nr. 005

Gesamtansicht des Schadens

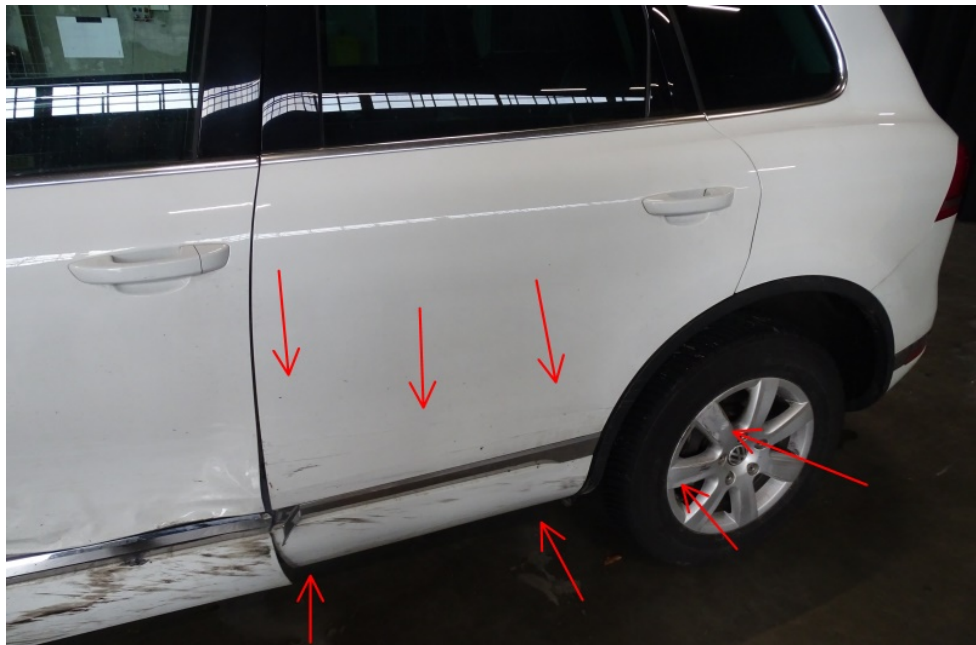
Bild Nr. 006

Gesamtansicht des Schadens
