## Zustandsbericht / Minderwertgutachten

**FIN** VR7NCHNS5R4801371

| Typ / Verkaufsbez. | C5 X Hybrid 225 | Aufbauart | Limousine |

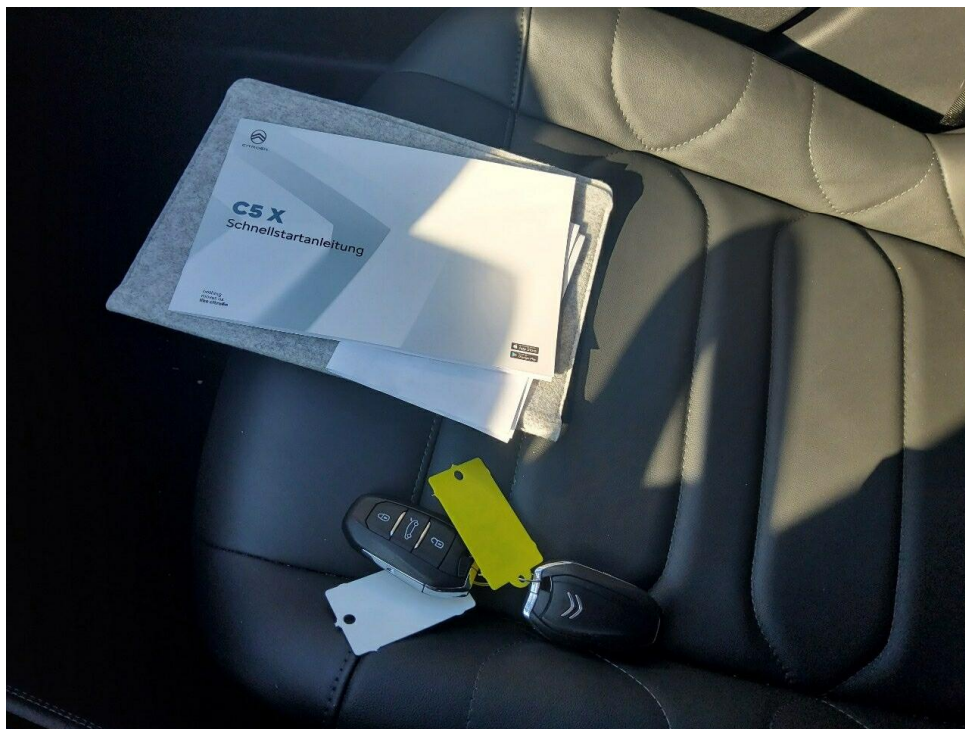
Wartungsnachweis: fehlt

Bild 5 : Schlüssel, Servicenachweis / Serviceheft (letzter Eintrag)

| | Kosten<br>netto | brutto | Anrechn. | Minderwert in EUR | |
|---|---|---|---|---|---|
| 2. Serviceheft, fehlt, erneuern | 21,01 | 25 | voll | -21,01 | -25 |

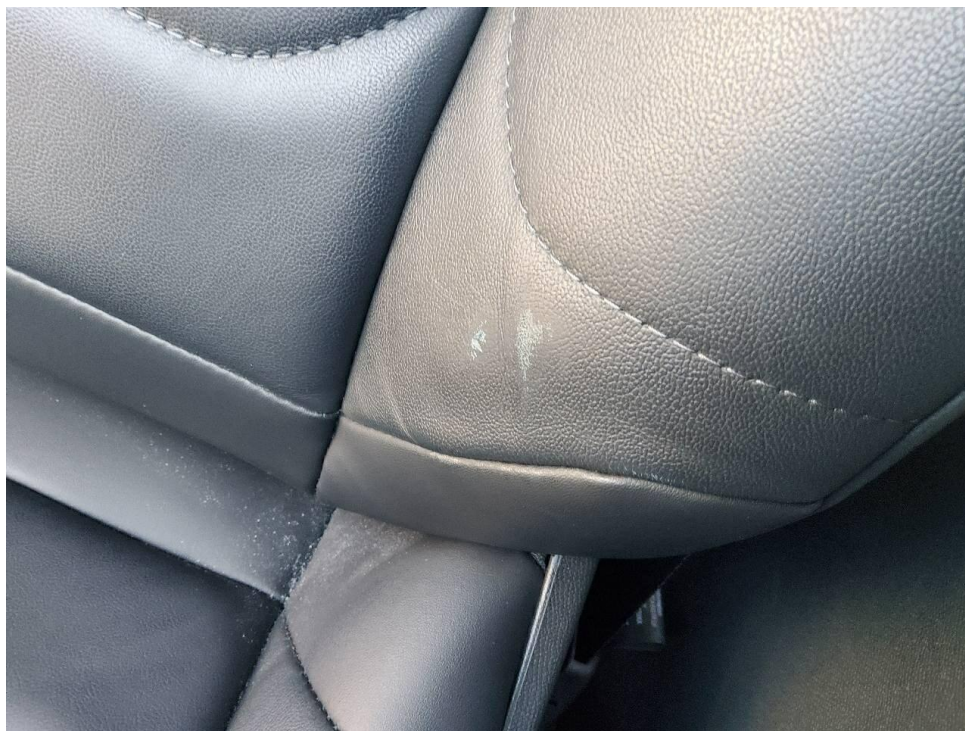
Bild 6 : Sitzbezug VL beschädigt

| Bezeichnung des Schadens / Rep.-Weg | Rep.Kost<br>netto | Anrechn.<br>brutto | Minderwert in EUR<br>netto | brutto |
|---|---|---|---|---|
| 2. Sitzbezug VL beschädigt, erneuern (Bild 6) | 953,78 | 1.135 anteilig | -422,69 | -503 |

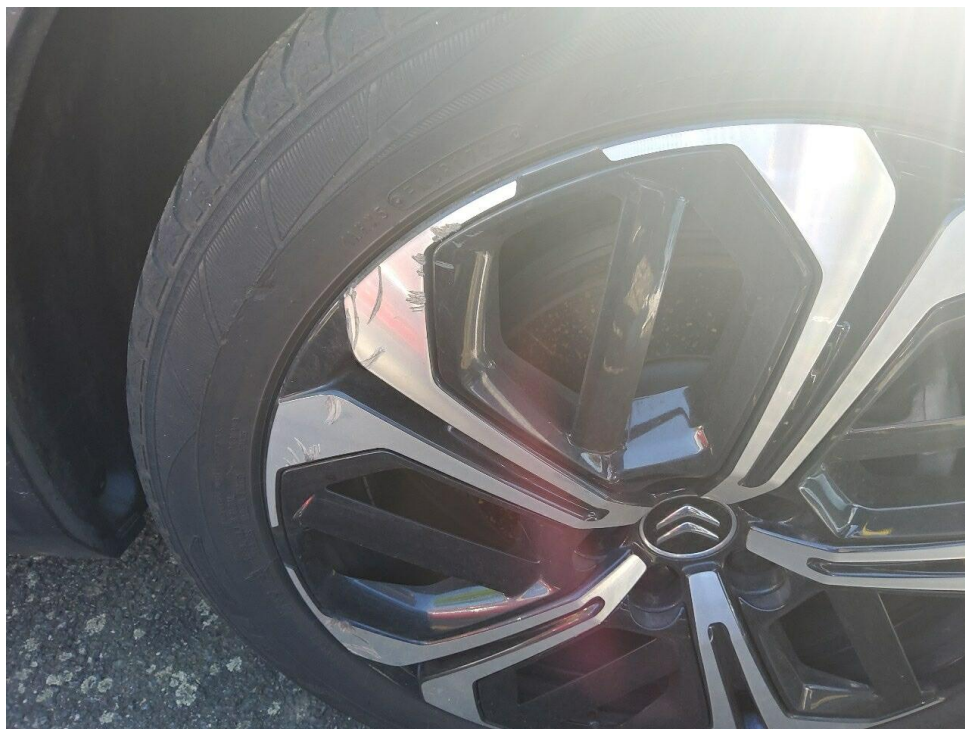
Bild 7 : Felge VR und HR verschrammt

| Bezeichnung des Schadens / Rep.-Weg | Rep.Kost<br>netto | Anrechn.<br>brutto | Minderwert in EUR<br>netto | brutto |
|---|---|---|---|---|
| 4. Felge VR und HR verschrammt, | | | | |

| erneuern (Bild 7, 10) | 798,32 | 950 | anteilig | -353,78 | -421 |

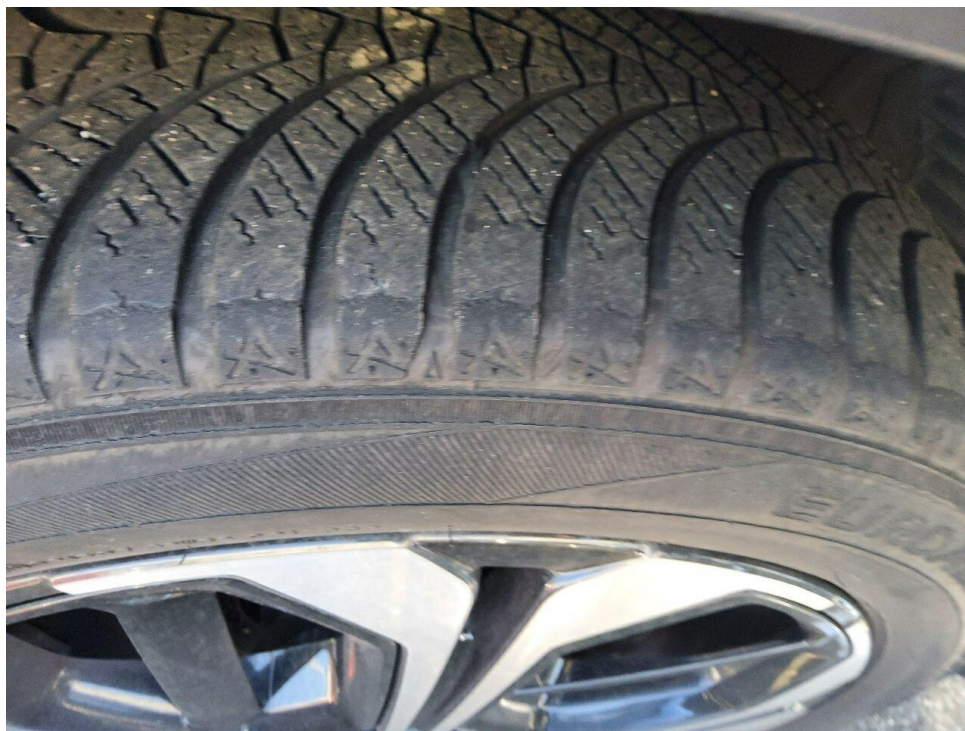
Bild 8 : Reifen vorne außen abgefahren

| 5. Reifen vorne außen abgefahren, erneuern (Bild 8) | 211,76 | 252 | anteilig | -94,12 | -112 |

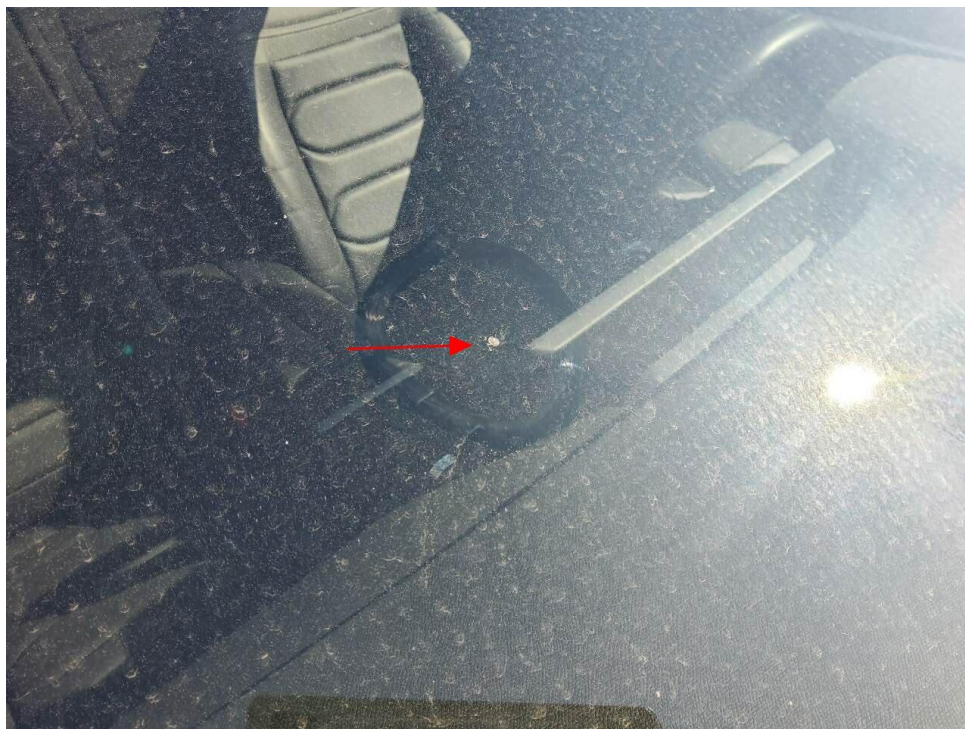
Bild 9 : Frontscheibe Steinschlag mit Rissbildung

| Bezeichnung des Schadens / Rep.-Weg | Rep.Kost<br>netto | Anrechn.<br>brutto | Minderwert in EUR<br>netto | brutto |
|---|---|---|---|---|
| 1. Frontscheibe Steinschlag mit Rissbildung, erneuern (Bild 9) | 926,89 | 1.103 voll | -926,89 | -1.103 |

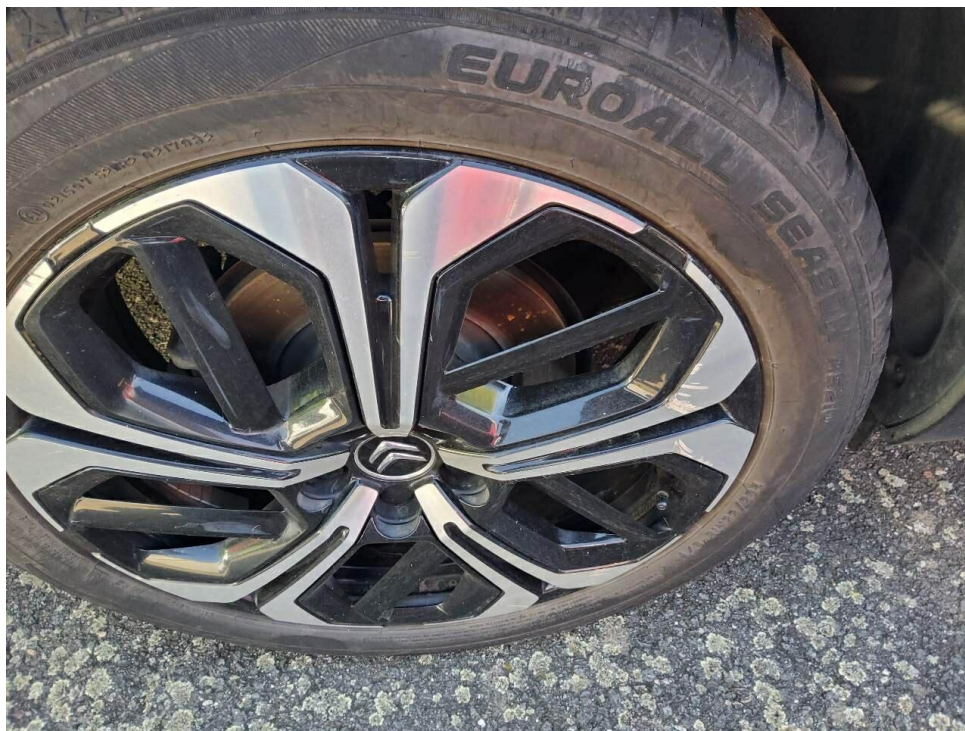
Bild 10 : Felge VR und HR verschrammt

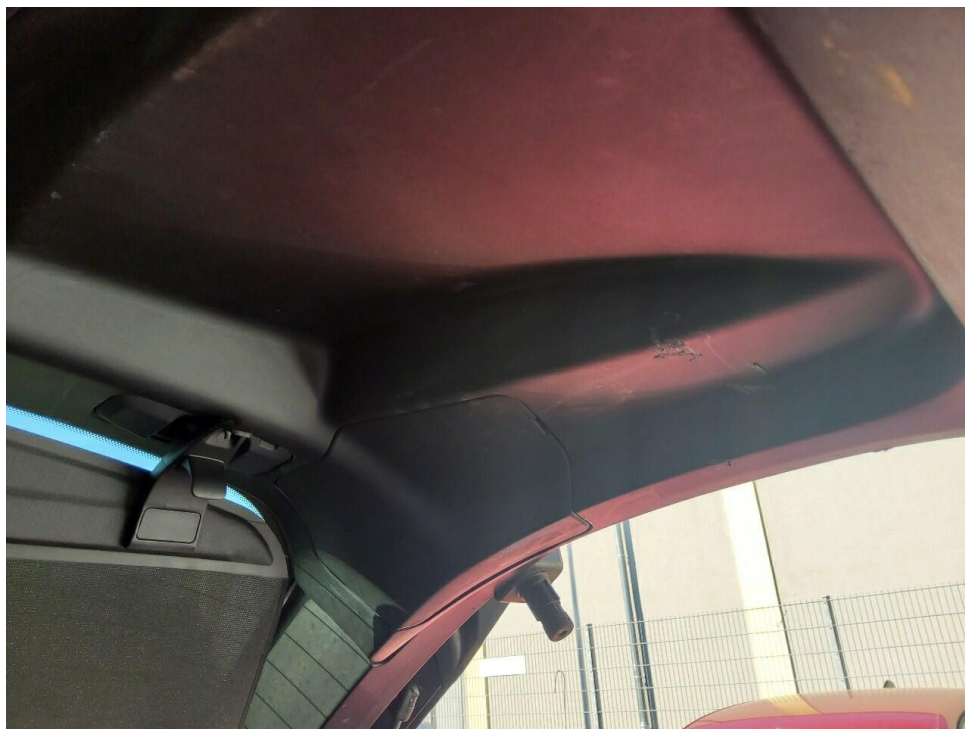
Bild 11 : Verkleidung Heckklappe verschrammt

| Bezeichnung des Schadens / Rep.-Weg | Rep.Kost<br>netto | Anrechn.<br>brutto | Minderwert in EUR<br>netto | brutto |
|---|---|---|---|---|
| 3. Verkleidung Heckklappe verschrammt, erneuern (Bild 11) | 202,52 | 241 anteilig | -89,92 | -107 |

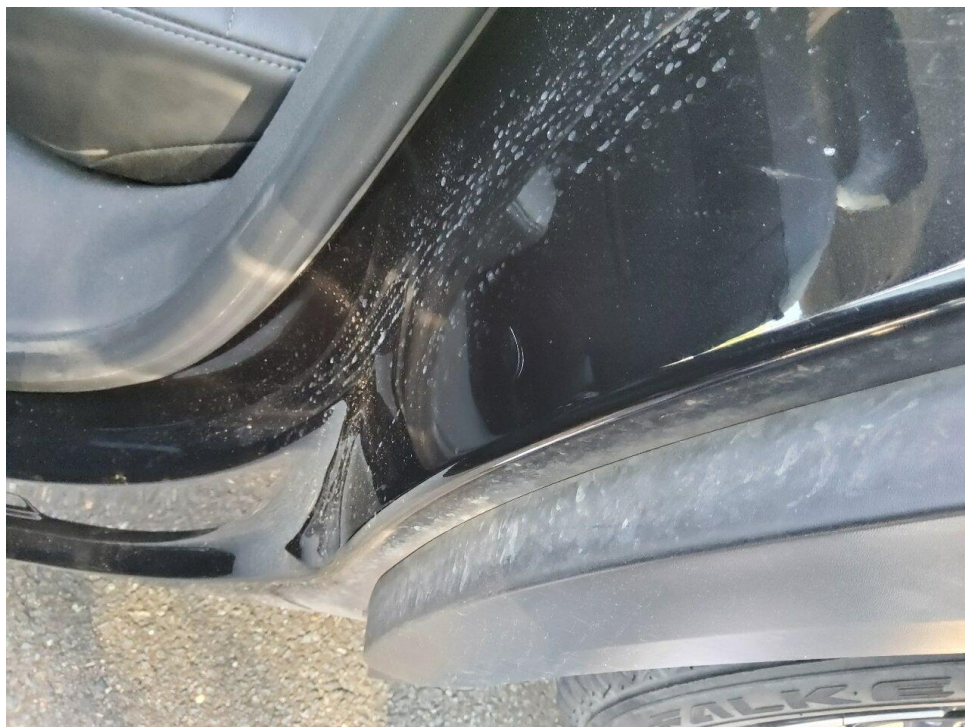
Bild 12 : Türeinstieg HL deformiert und verschrammt

| 6. Türeinstieg HL deformiert und verschrammt, smart repair | 126,05 | 150 | voll | -126,05 | -150 |

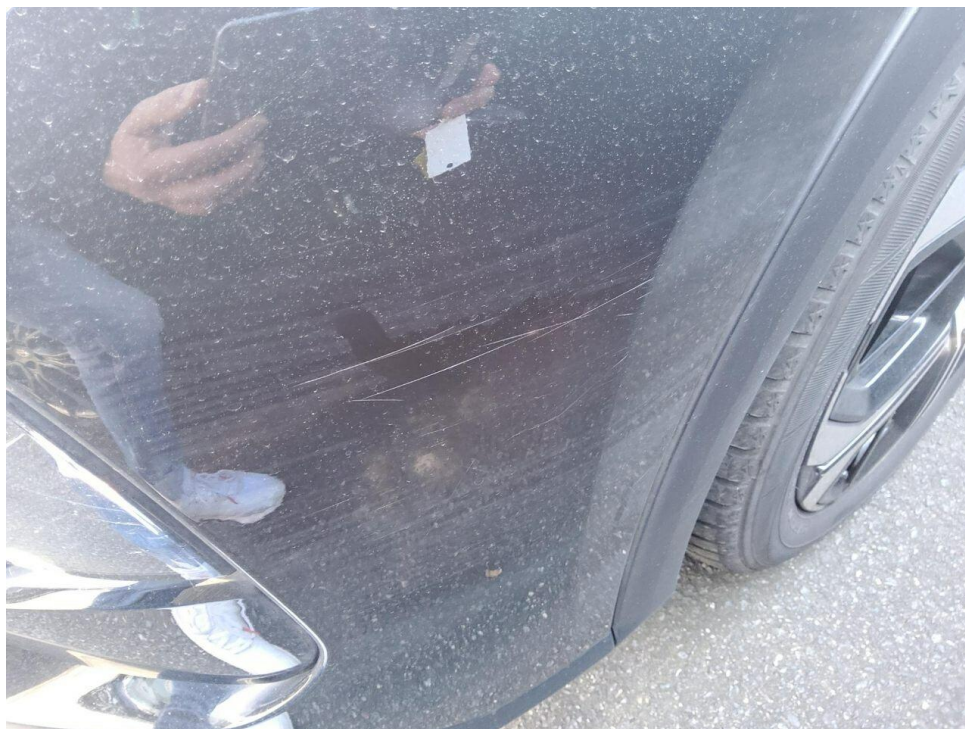
Bild 13 : Stoßfänger vorne Lackierung, verschrammt, lackieren

| 9. Stoßfänger vorne Lackierung, verschrammt, lackieren (Bild 13) | 453,78 | 540 | anteilig | -200,84 | -239 |

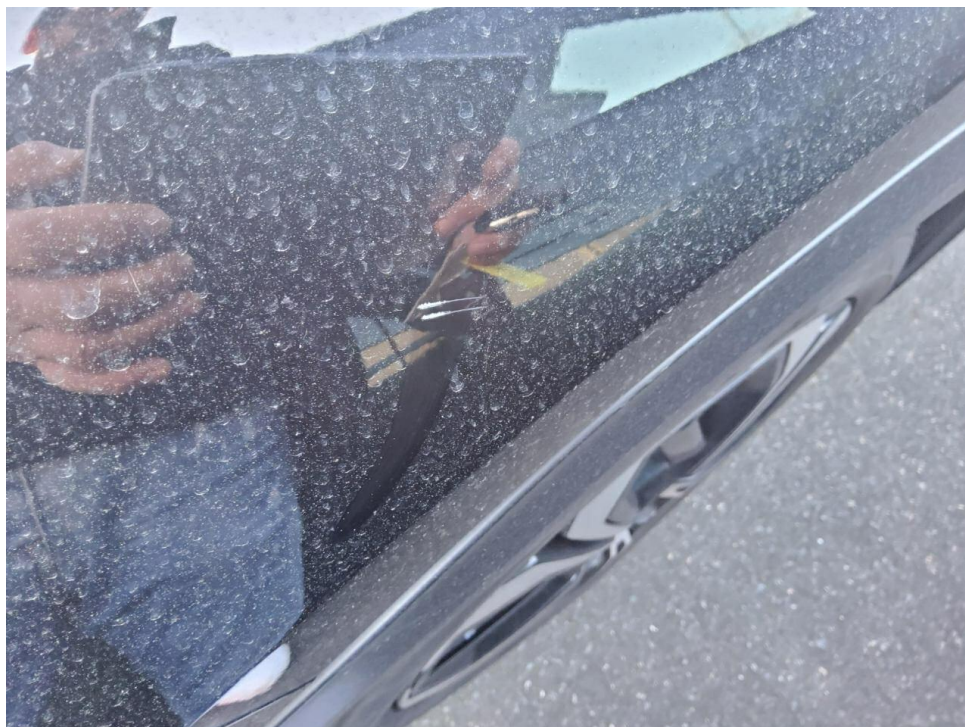
Bild 14 : Kotflügel vorne links Lackierung, verschrammt, lackieren mit Lackaufbau

| 8. Kotflügel vorne links Lackierung, verschrammt, lackieren mit Lackaufbau (Bild 14) | 667,23 | 794 | anteilig | -295,80 | -352 |
