| Model | Fabia |
| VIN | TMBJP6NJ8NZ028118 |

# Zustandsbericht / Minderwertgutachten

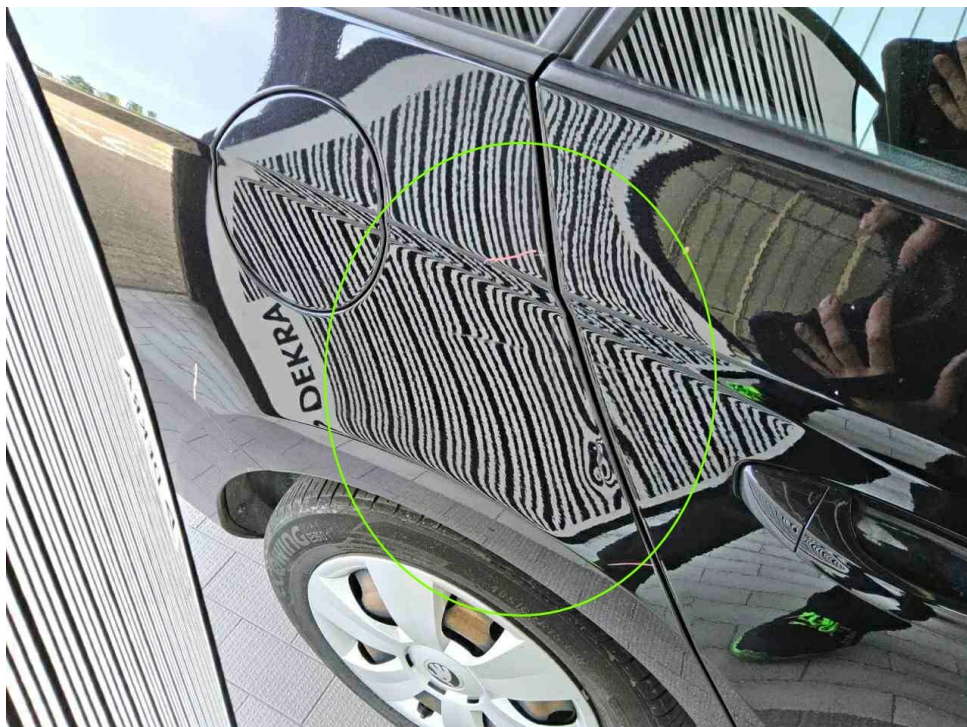
Bild 14 : Seitenteil hinten rechts, verformt, instandsetzen und lackieren mit Lackaufbau

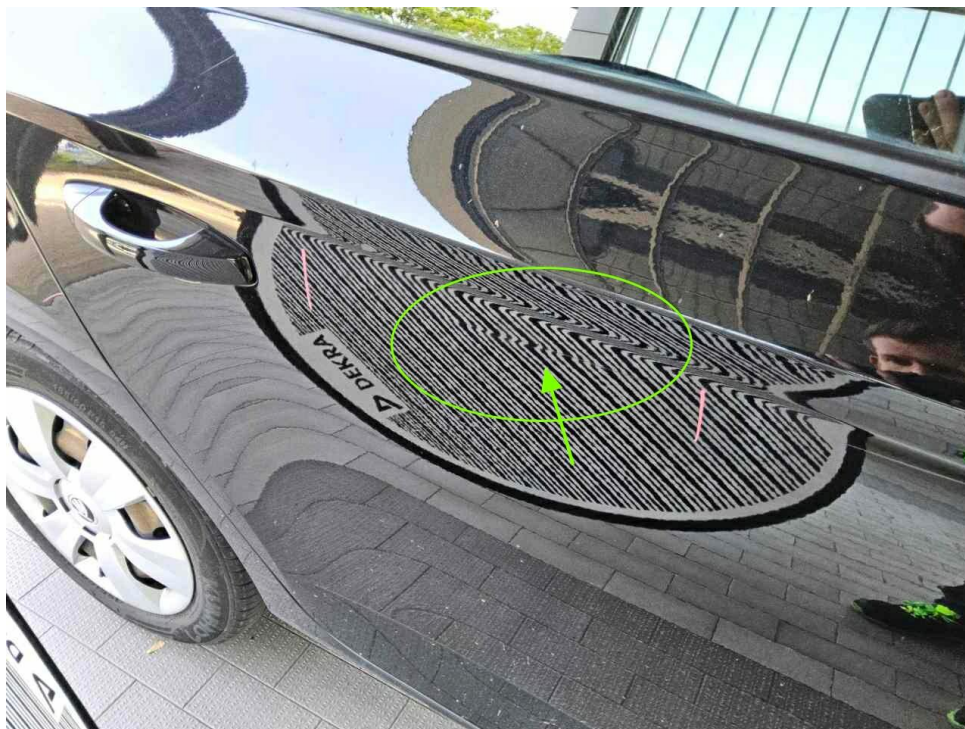
Bild 15 : Tür hinten rechts, verformt, instandsetzen und lackieren mit Lackaufbau

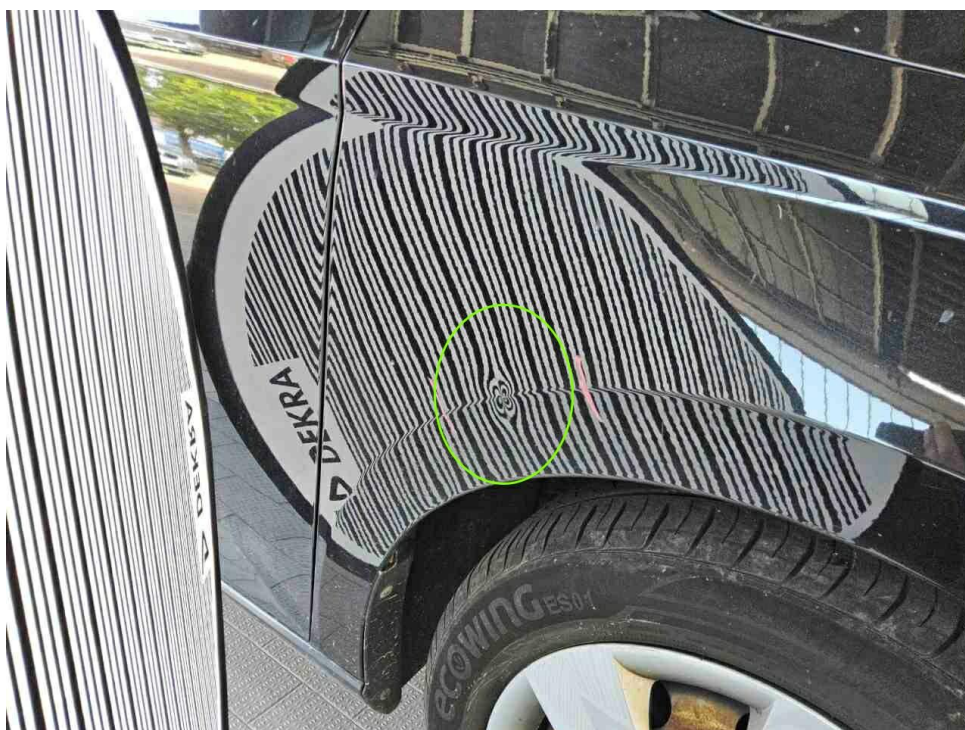
Bild 16 : Kotflügel vorne rechts, verformt, instandsetzen und lackieren mit Lackaufbau

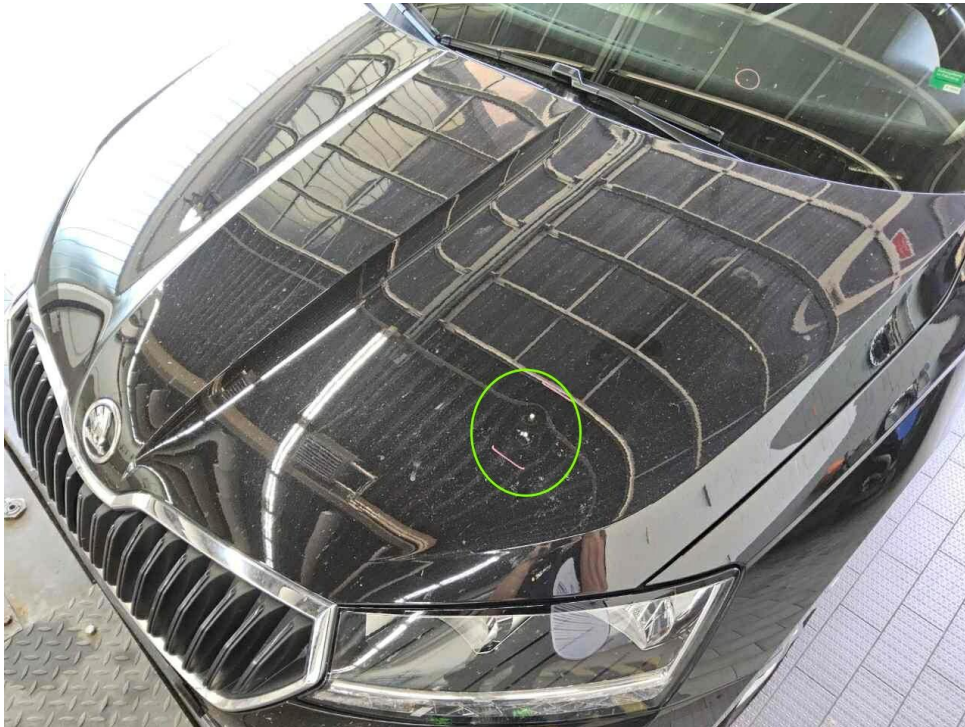
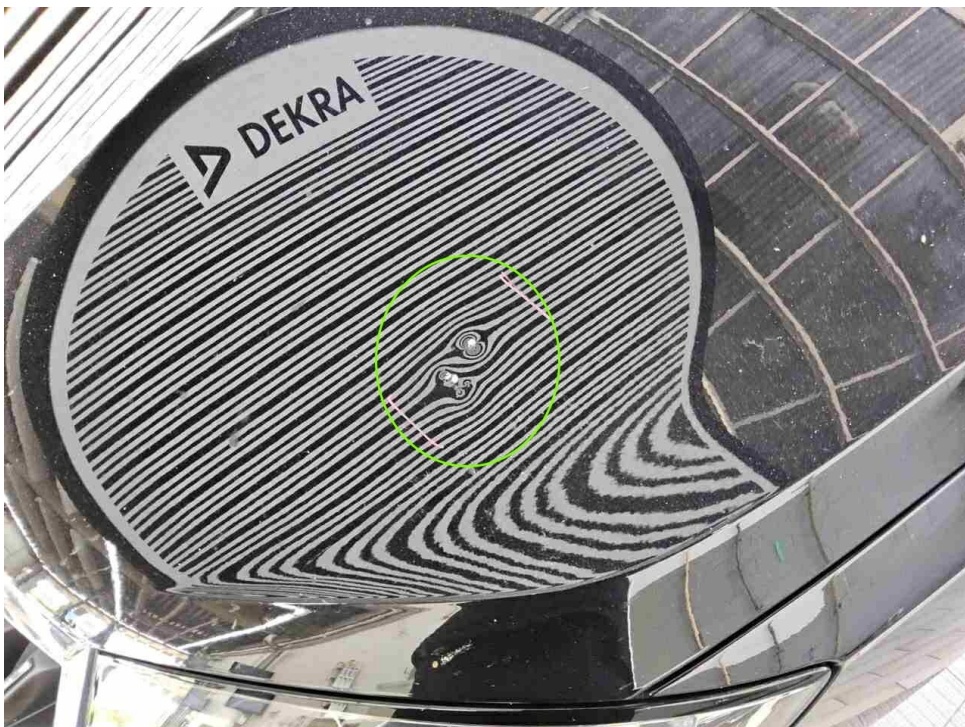
Bild 17 : Motorhaube, mehrfach eingedellt, instandsetzen und lackieren mit Lackaufbau

Bild 18 : Motorhaube, mehrfach eingedellt, instandsetzen und lackieren mit Lackaufbau

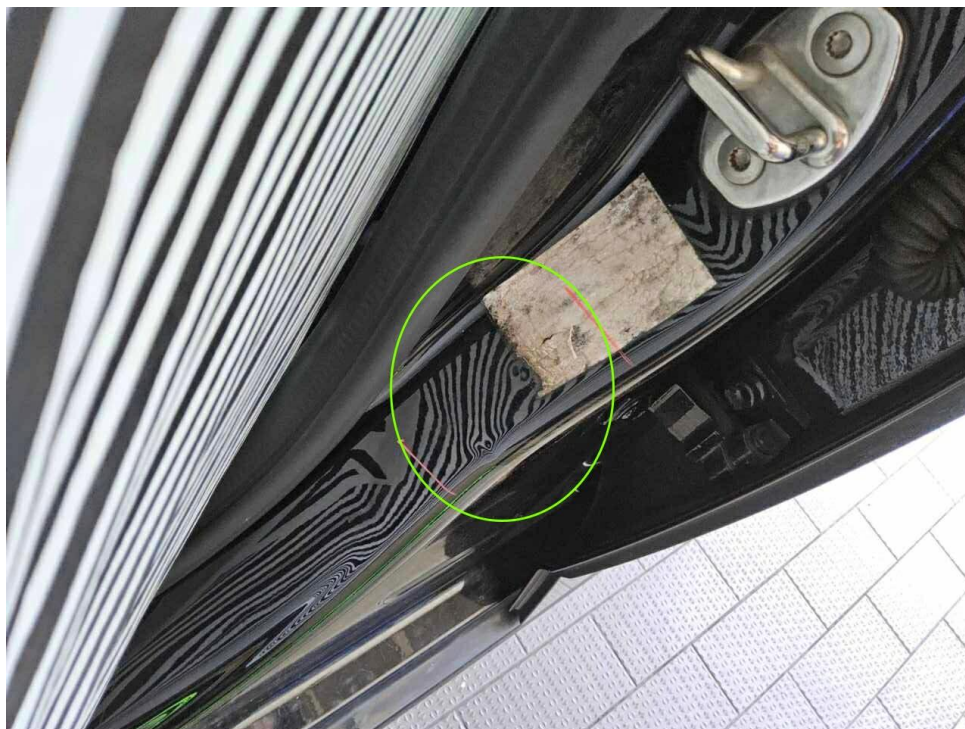
Bild 19 : Tür vorne links Einstieg, mehrfach eingedellt, smart repair

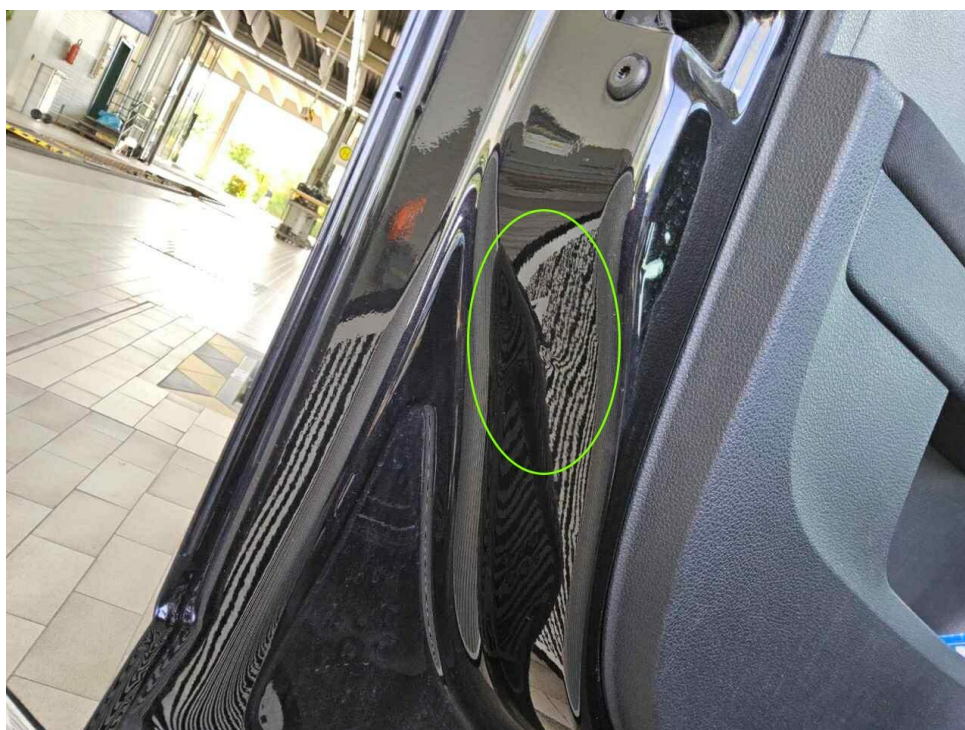
Bild 20 : Tür vorne links, eingedellt, smart repair

12. Tür vorne links, eingedellt, smart repair

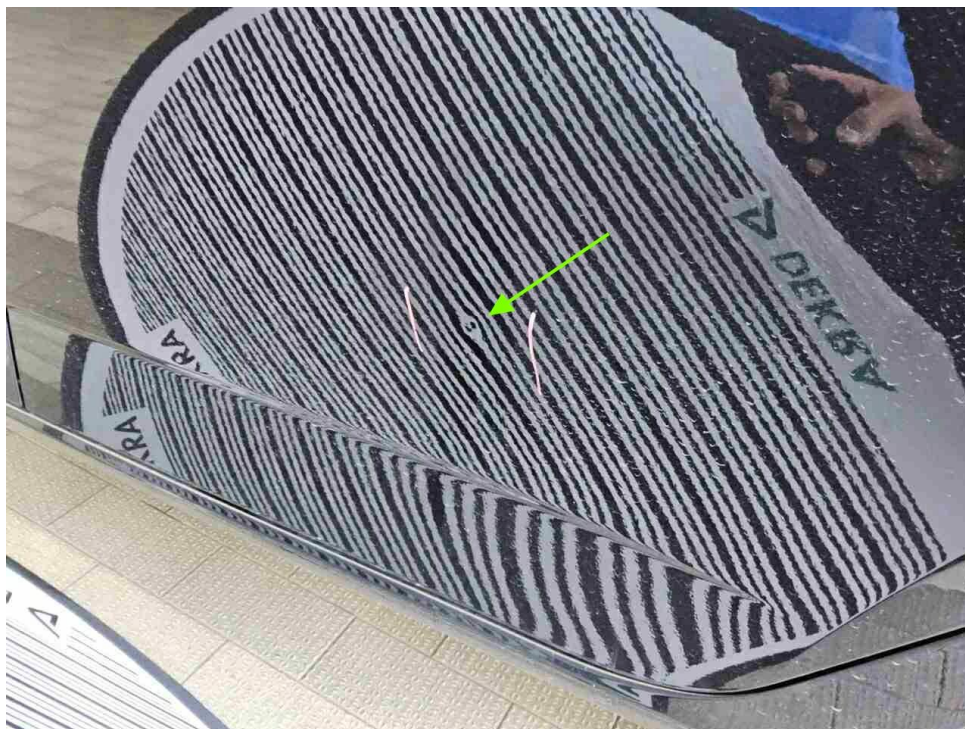
Bild 21 : Tür hinten links, eingedellt, smart repair

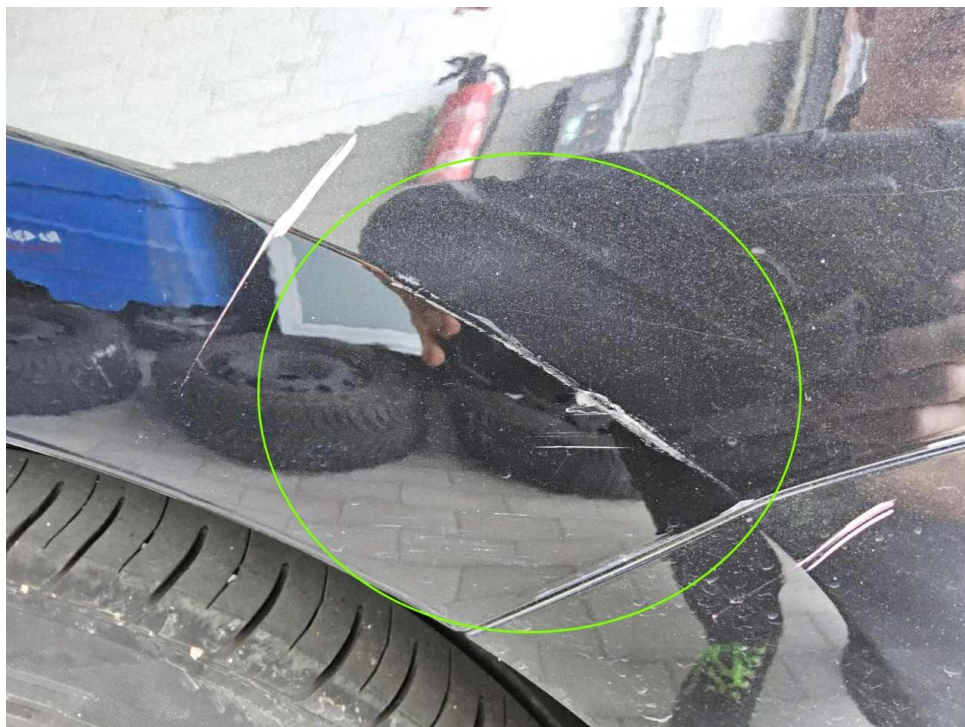
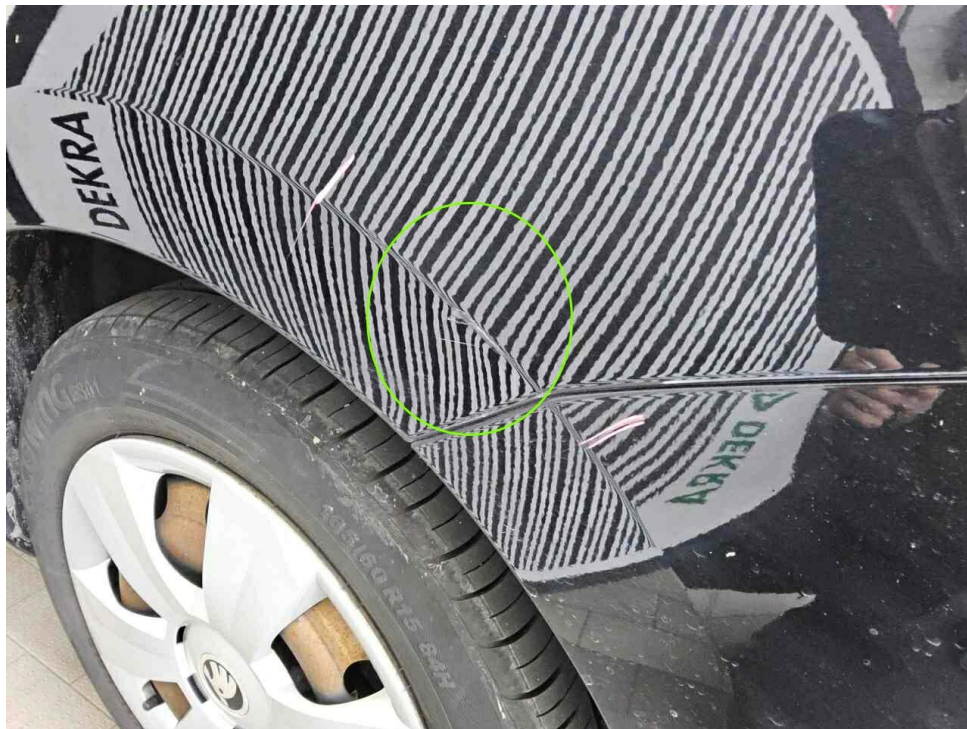
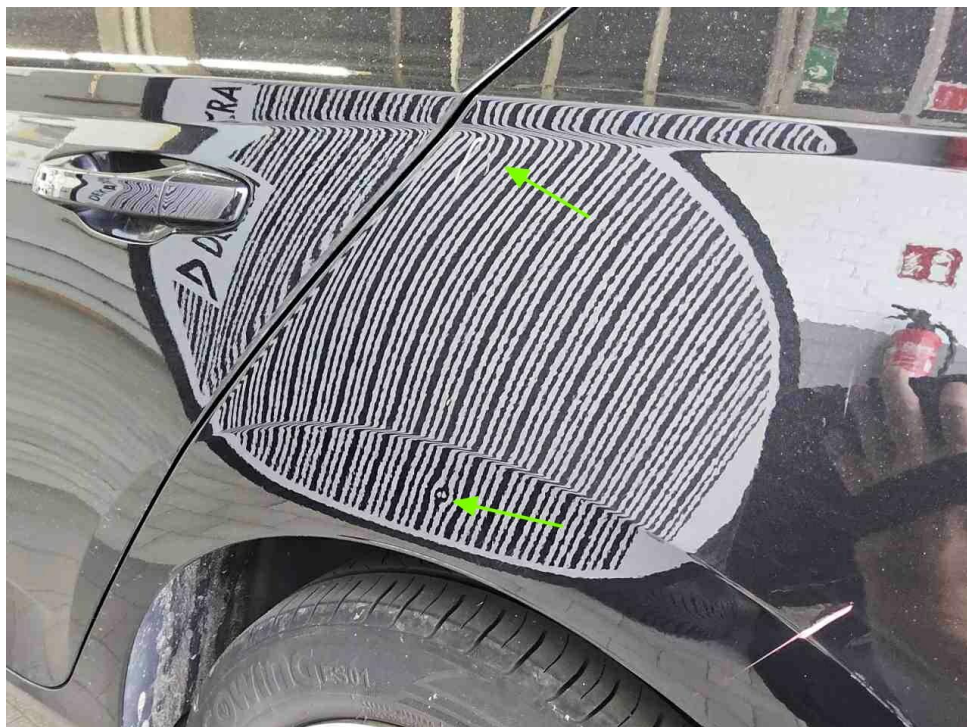
Bild 22 : Seitenteil hinten links, verformt, instandsetzen und lackieren mit Lackaufbau

Bild 23 : Seitenteil hinten links, verformt, instandsetzen und lackieren mit Lackaufbau

Bild 24 : Seitenteil hinten links, verformt, instandsetzen und lackieren mit Lackaufbau

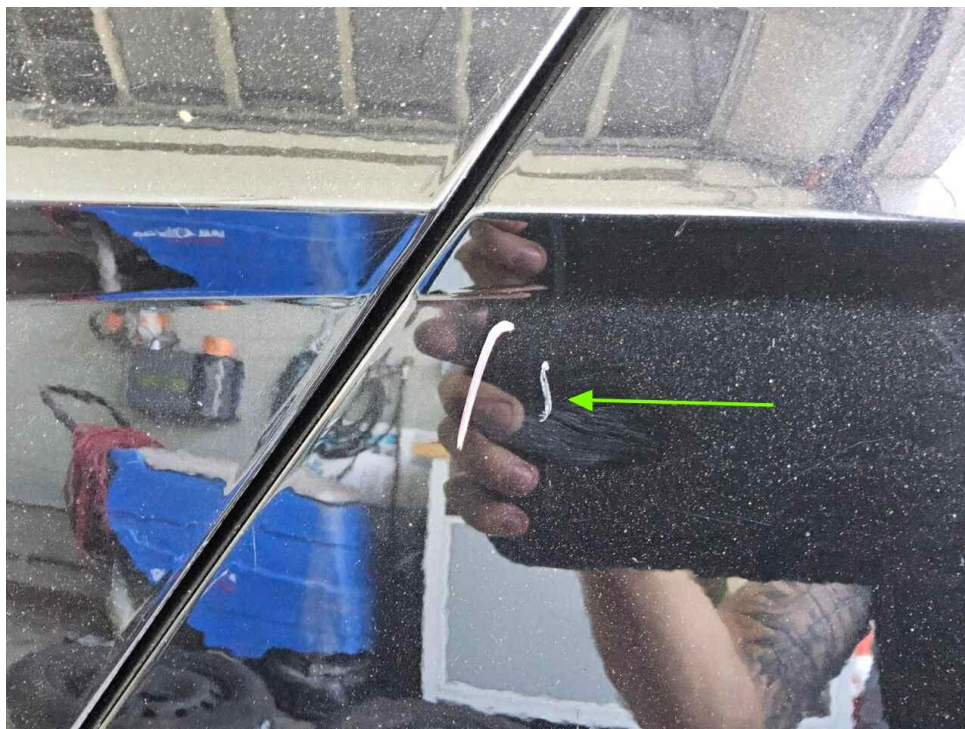
Bild 25 : Seitenteil hinten links, verschrammt, instandsetzen und lackieren mit Lackaufbau

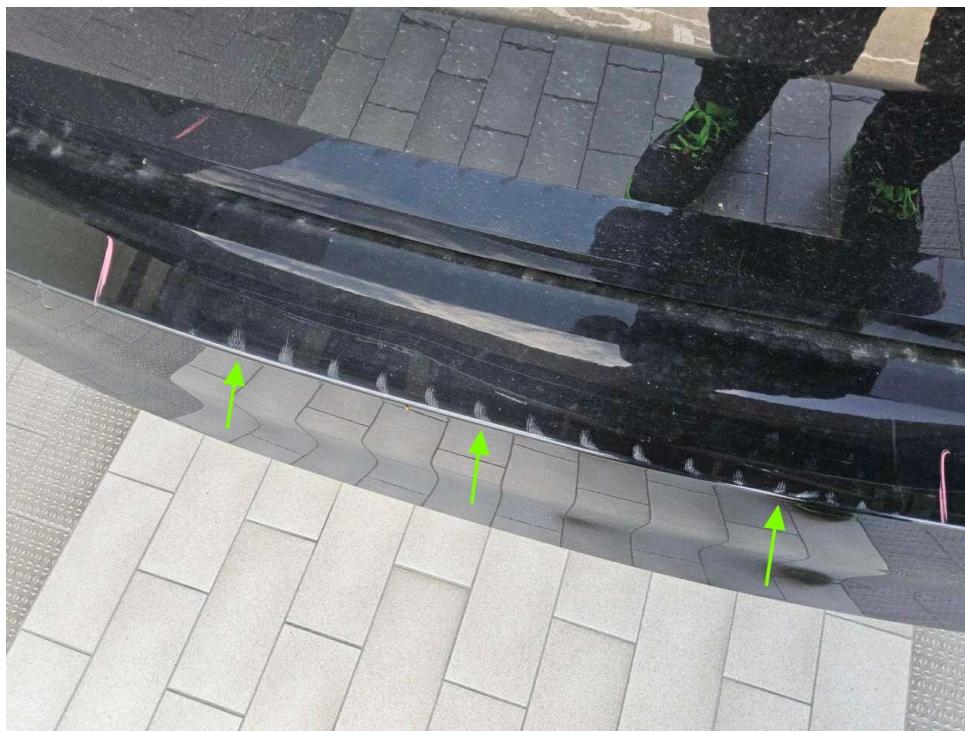
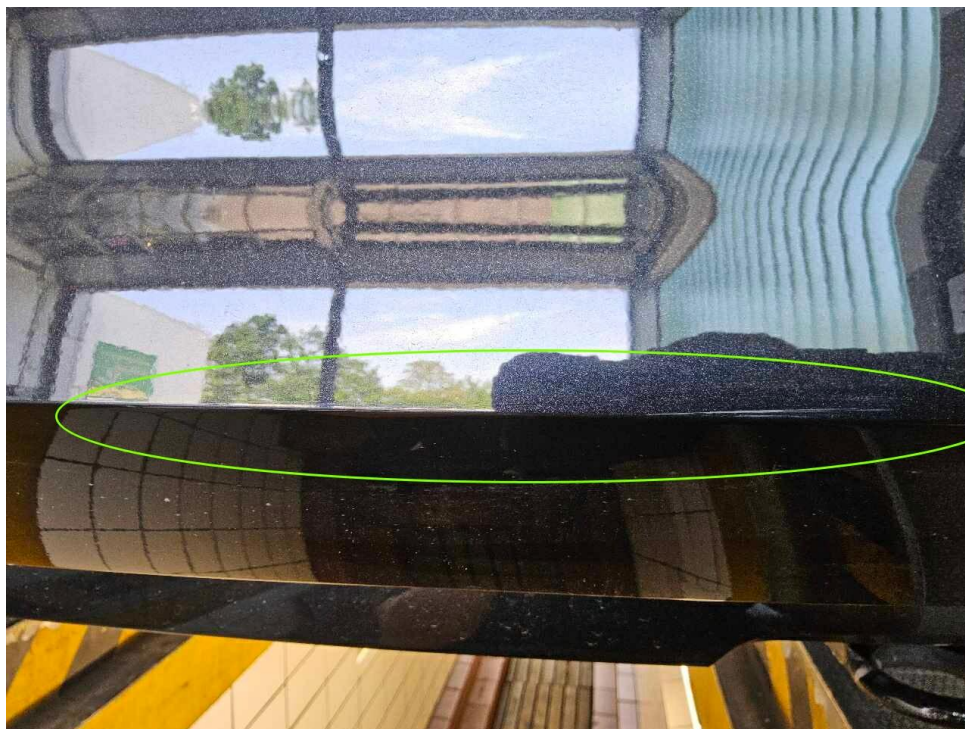
Bild 26 : Stoßfänger hinten Lackierung, verschrammt, lackieren

Bild 27 : Stoßfänger hinten Lackierung, verschrammt, lackieren

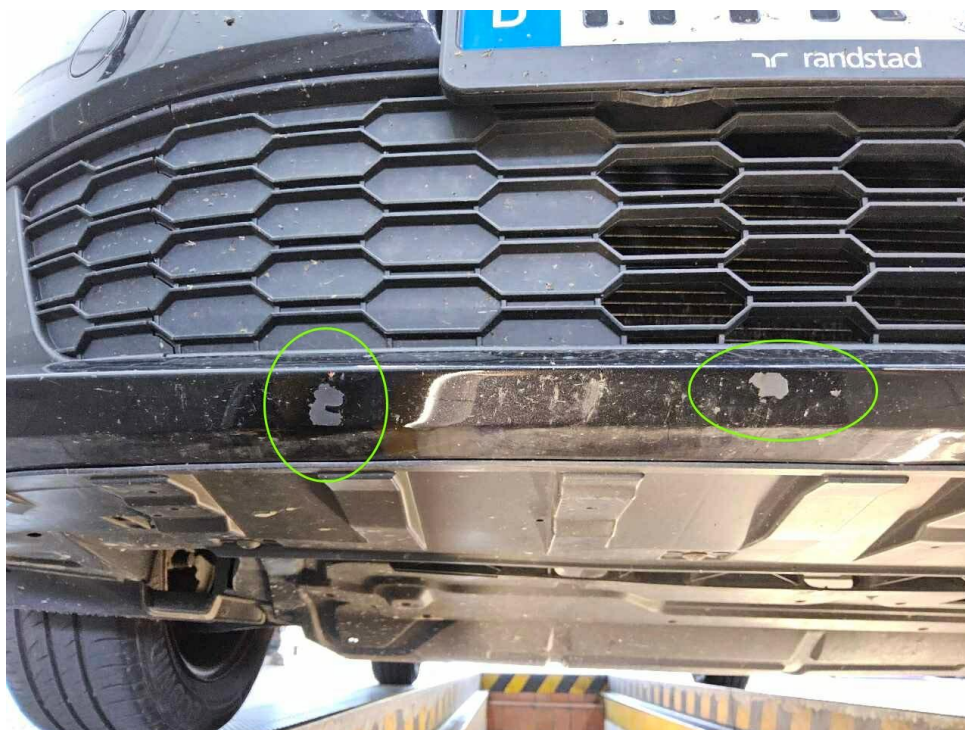
Bild 28 : Frontspoiler Lackierung, gerissen, lackieren mit Lackaufbau

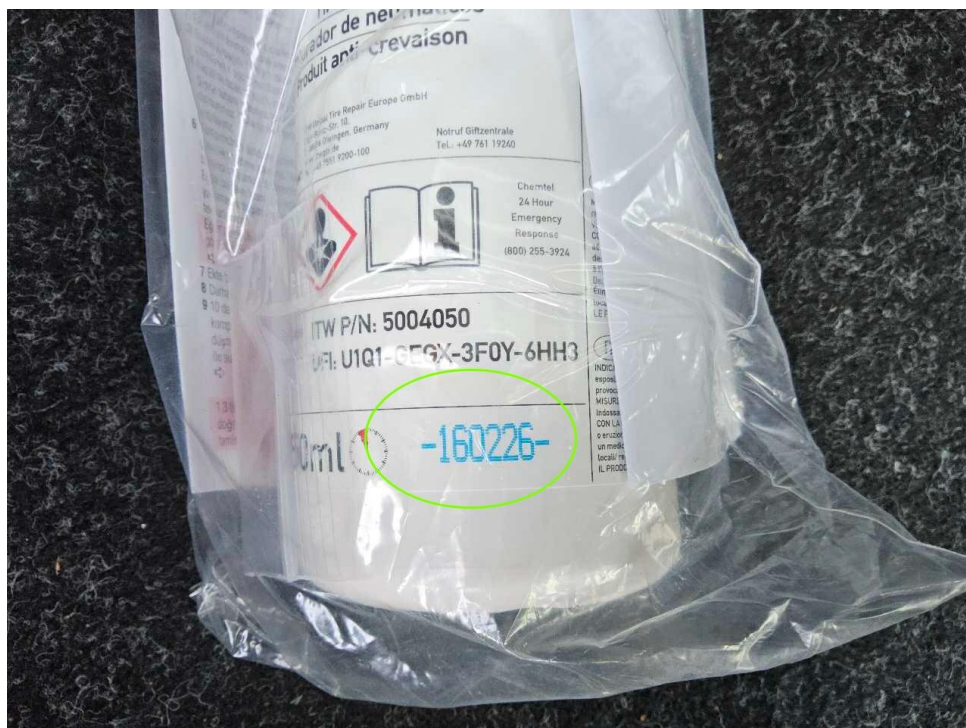
Bild 29 : Pannenset abgelaufen

| Achse | Reifenbezeichnung | Hersteller/Typ | Art | Profiltiefe |
|---|---|---|---|---|
| Pannenset | Füllflasche haltbar bis 16.02.2026 | | | |

1. Pannenset abgelaufen, erneuern (Bild 29)
2. Service fällig (letzter schriftl. Nachweis am 29.19.2024 bei 58485km), erneuern
3. Stoßfänger hinten Lackierung, verschrammt, lackieren
4. Seitenteil hinten links, verformt, instandsetzen und lackieren mit Lackaufbau
5. Tür hinten links, eingedellt, smart repair
6. Tür vorne links Einstieg, mehrfach eingedellt, smart repair
7. Motorhaube, mehrfach eingedellt, instandsetzen und lackieren mit Lackaufbau
8. Kotflügel vorne rechts, verformt, instandsetzen und lackieren mit Lackaufbau
9. Tür hinten rechts, verformt, instandsetzen und lackieren mit Lackaufbau
10. Seitenteil hinten rechts, verformt, instandsetzen und lackieren mit Lackaufbau
11. Frontspoiler Lackierung, gerissen, lackieren mit Lackaufbau

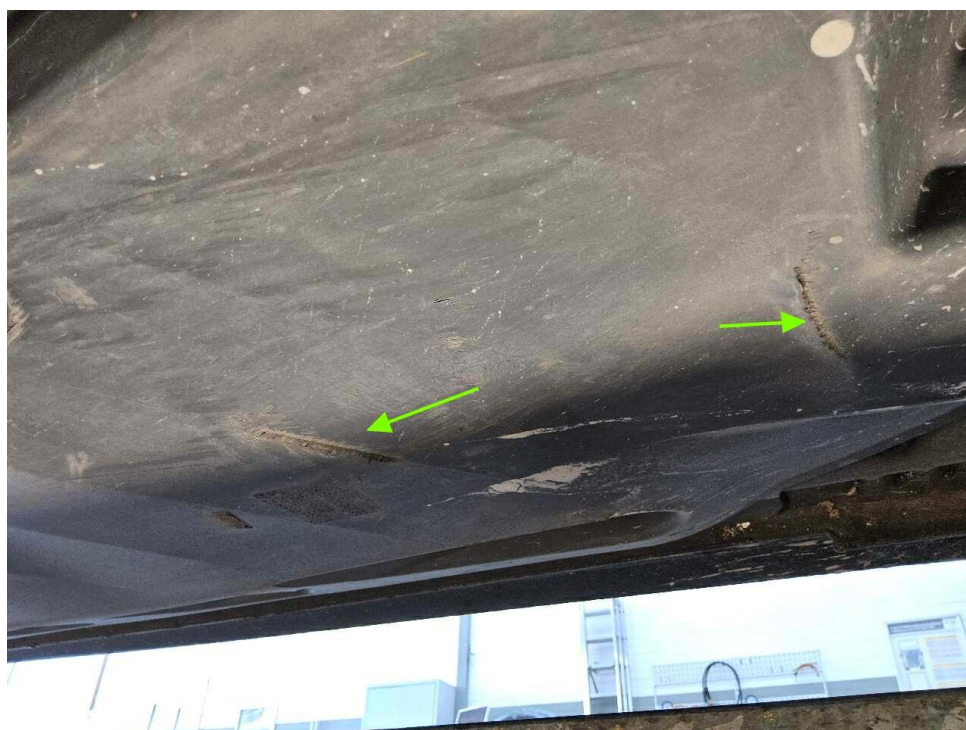
Bild 30 : Unterbodenabdeckung zerkratzt

Unterbodenabdeckung zerkratzt, (Bild 30)  
Tür vorne rechts Lackierung, zerkratzt, polieren  
Stoßfänger vorne Lackierung, Steinschlag,  
Gebrauchsspur  
Frontscheibe, Steinschlag, Gebrauchsspur

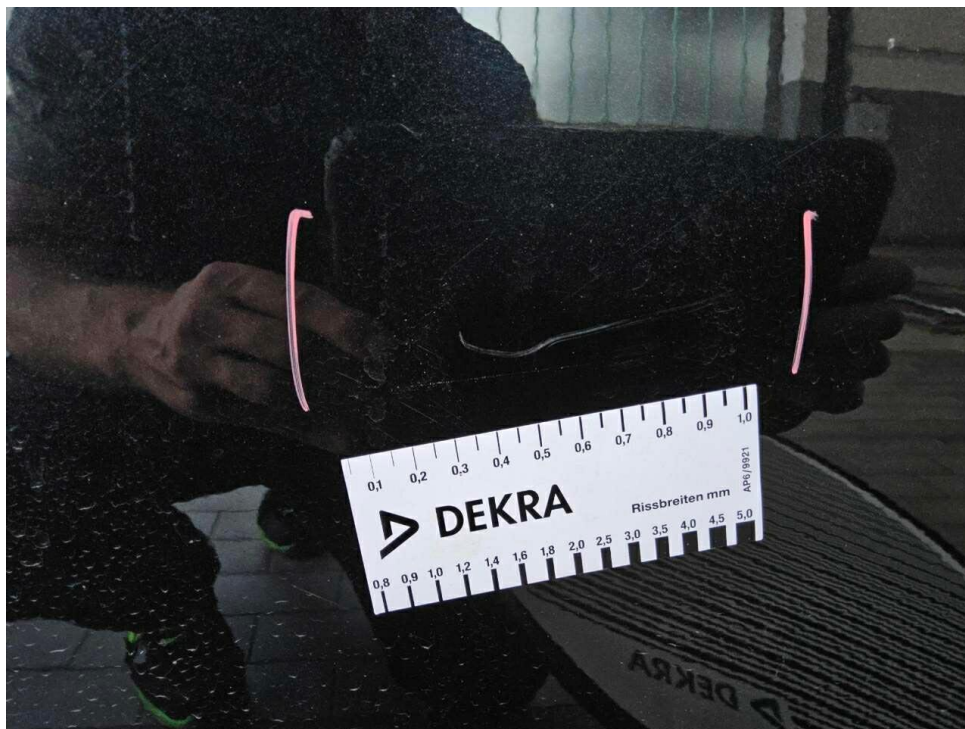
Bild 31 : Tür vorne rechts Lackierung, zerkratzt, polieren
