**VSSZZZKNZNW004681**

## Zustandsbericht

Besichtigungsdatum: 08.05.2026  
**Protokollnummer: 45419197**  
Erstellt durch: Martin Helm  
Besichtigt durch: Michael Mehnert

LVV Nr 4198959  
Hersteller Seat  
Model Tarraco  
Variante FR 1.5 TSI ACT  
Listenpreis 35.054,61  
VIN VSSZZZKNZNW004681  
Erstzulassungsdatum 20.4.2022  
Kennzeichen M-SW 2549

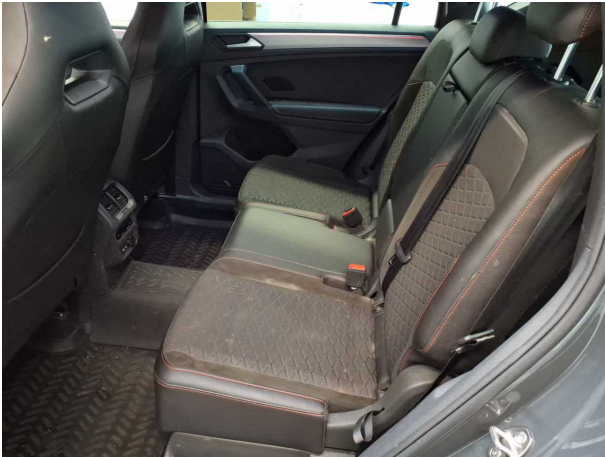
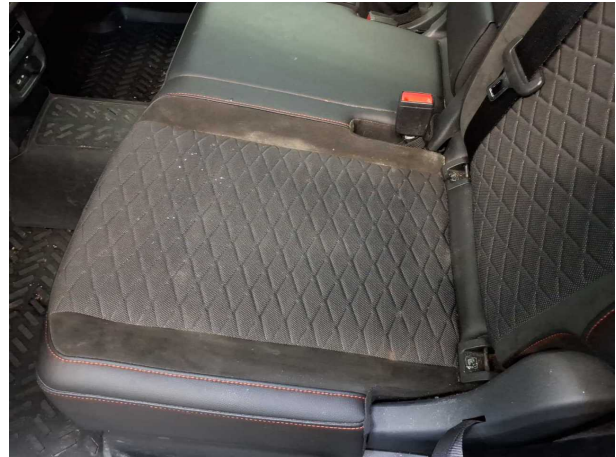
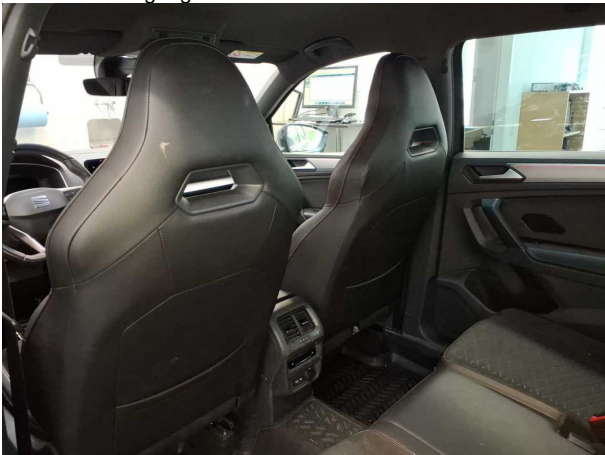
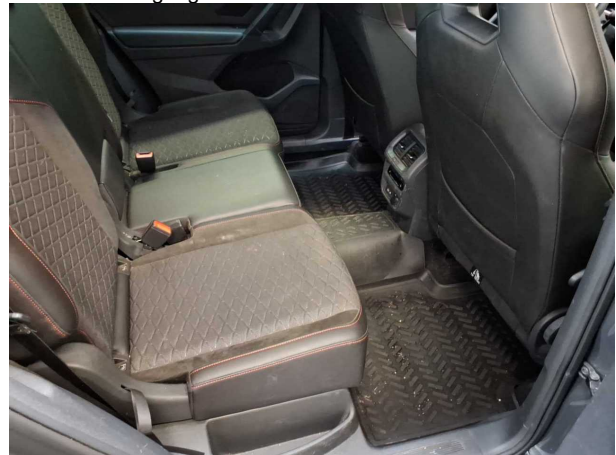
**Beschädigung #1:** Interieur: Innenraum - verschmutzt - Politur/  
Innenraumreinigung

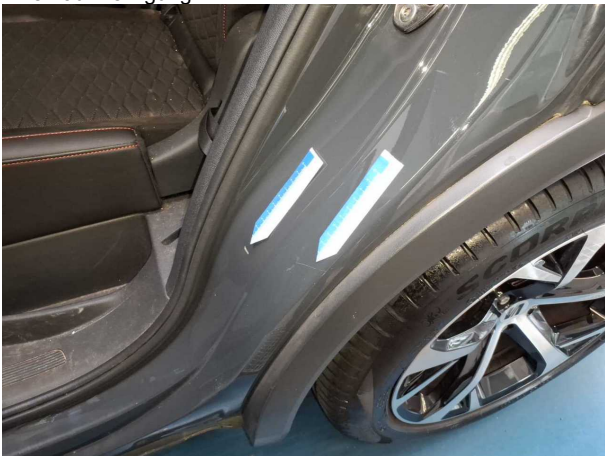
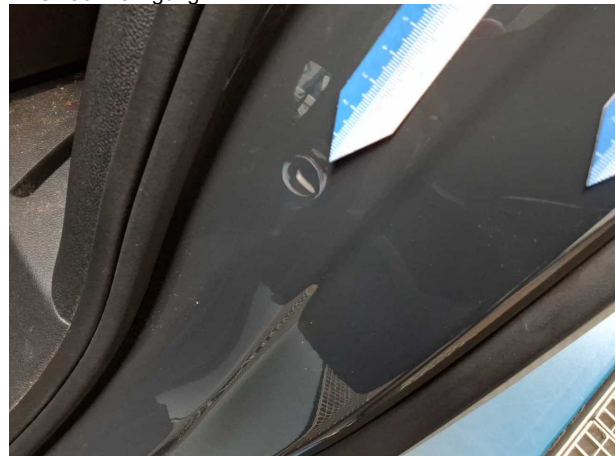
**Beschädigung #2:** Seitenwand links: Einstieg - Delle /  
Lackschaden - Smart Repair

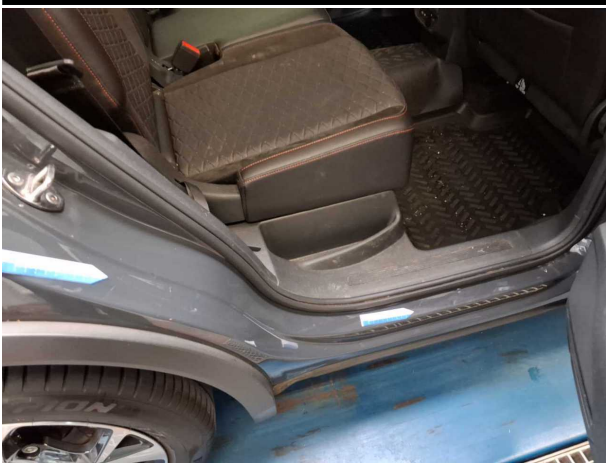
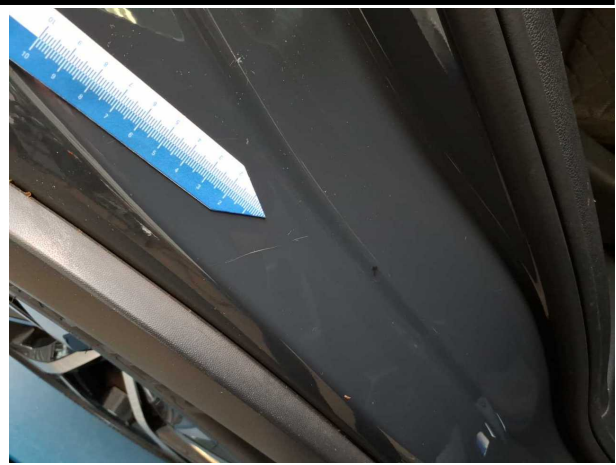
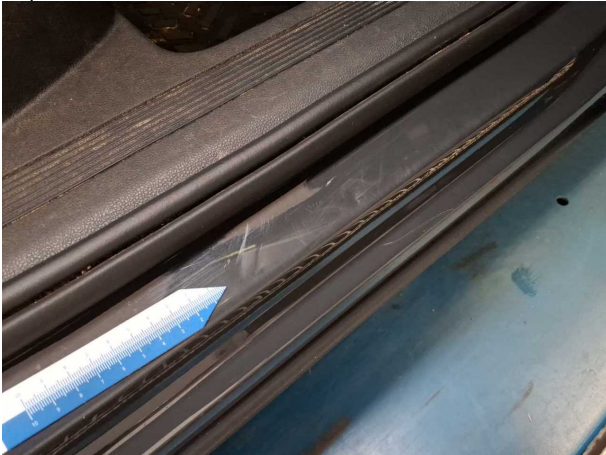
**Beschädigung #3:** Seitenwand rechts: Einstieg - Kratzer - Smart Repair

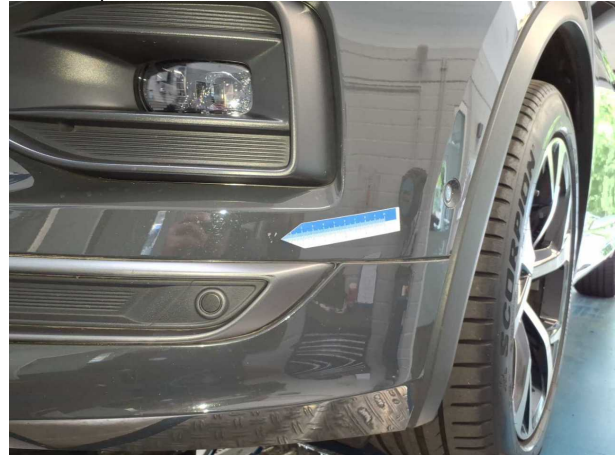
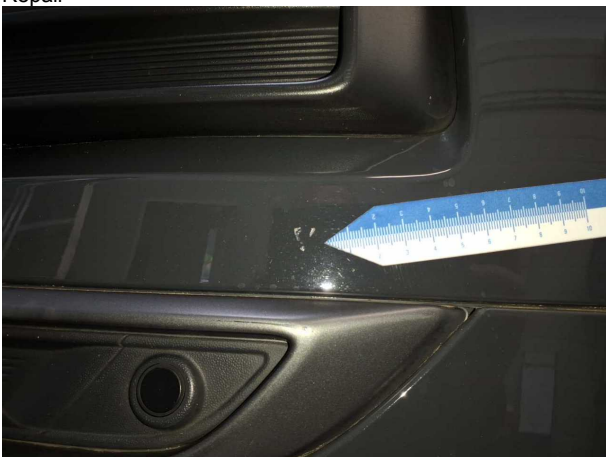
**Beschädigung #4:** Stossfänger vorn: Stossfänger vorn - Kratzer - Smart Repair

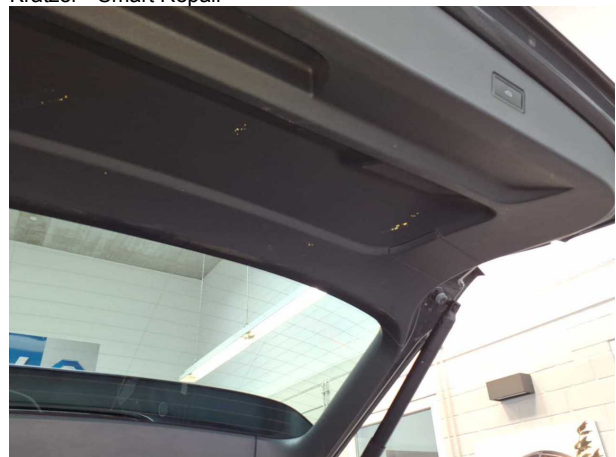
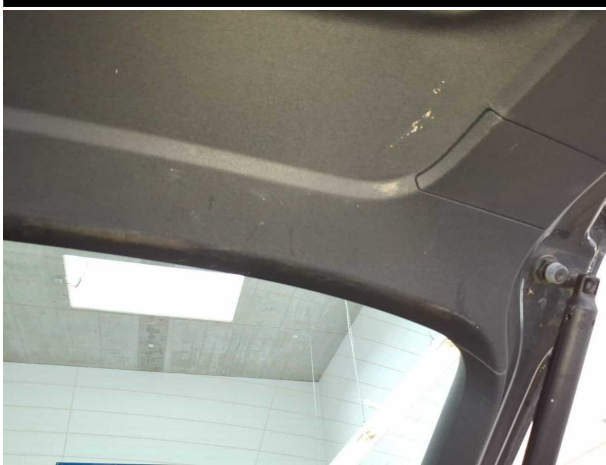
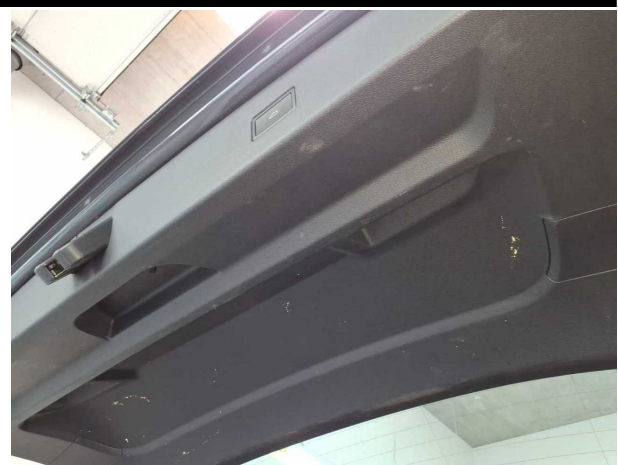
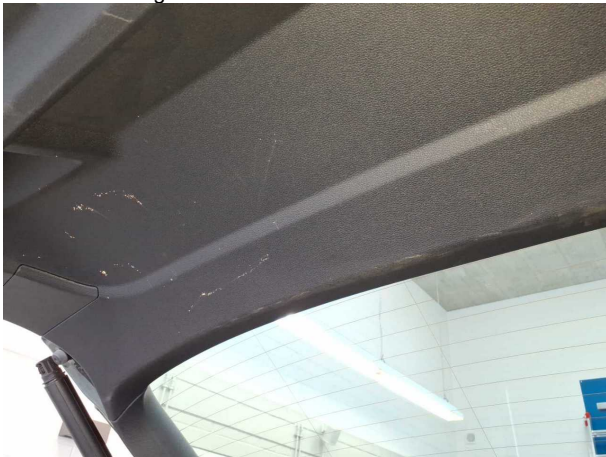
**Beschädigung #5:** Verkleidungen/Abdeckungen: Heckdeckel, Innenverkleidung - verkratzt / verschürft - erneuern

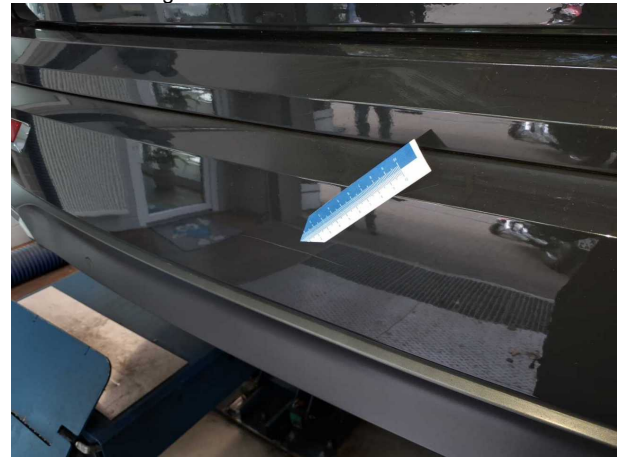
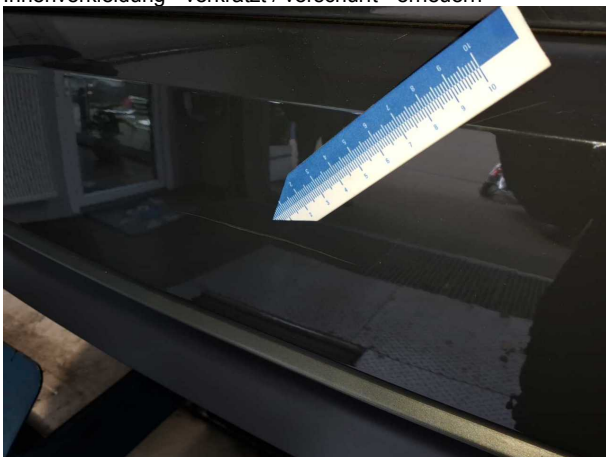
**Beschädigung #7:** Stossfänger hinten: Stossfänger hinten - Kratzer - lackieren

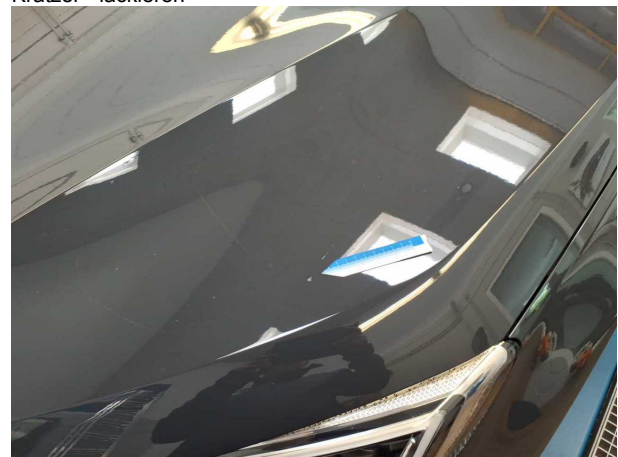
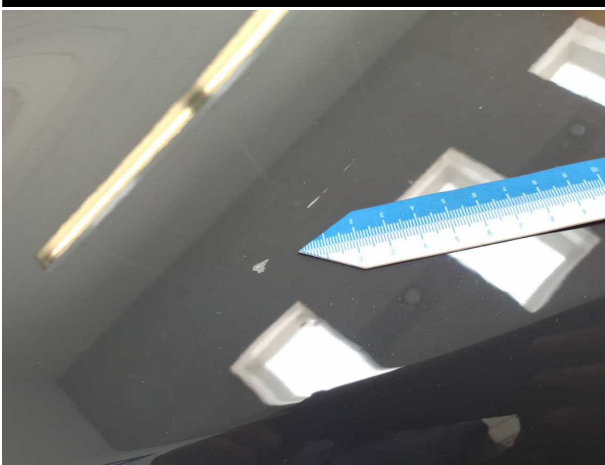
**Beschädigung #8:** Motorhaube: Motorhaube - Steinschlag - lackieren

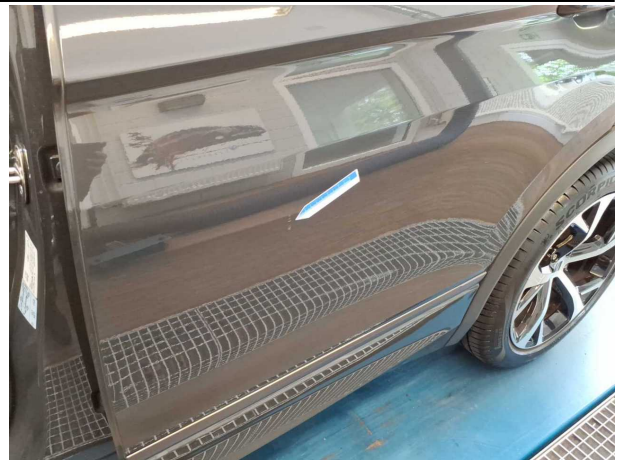
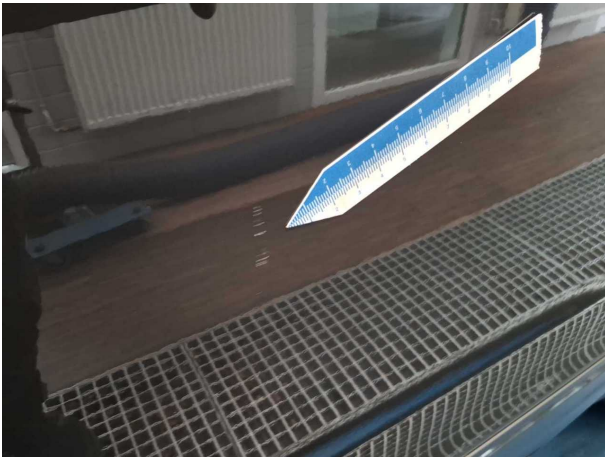
**Beschädigung #9:** Tür hinten links: Tür - Kratzer - lackieren

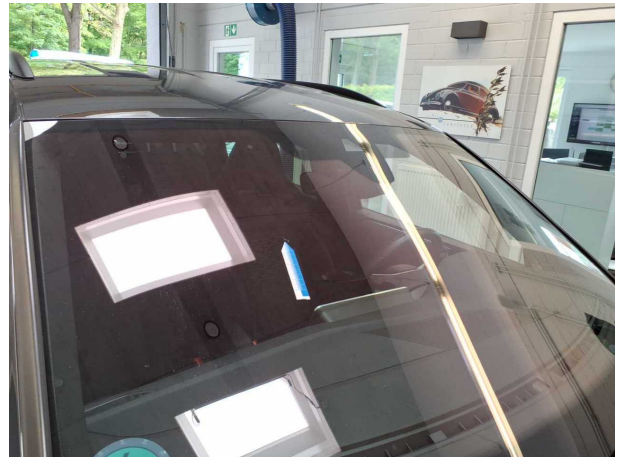
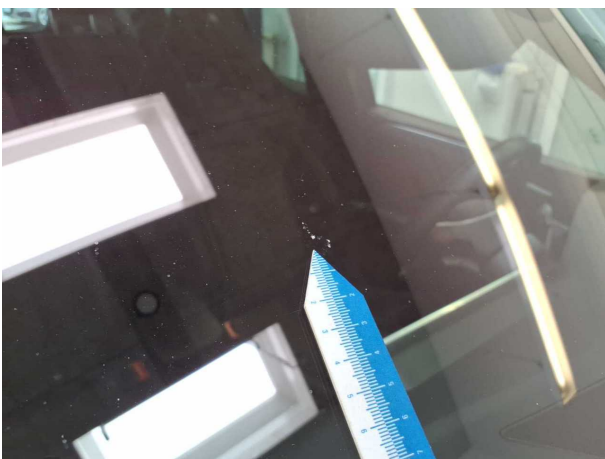
**Beschädigung #10:** Verglasung: Frontscheibe - Steinschlag - erneuern
