# MAKRO

## Tesla Model 3 '18 BEV

### Voertuiginformatie

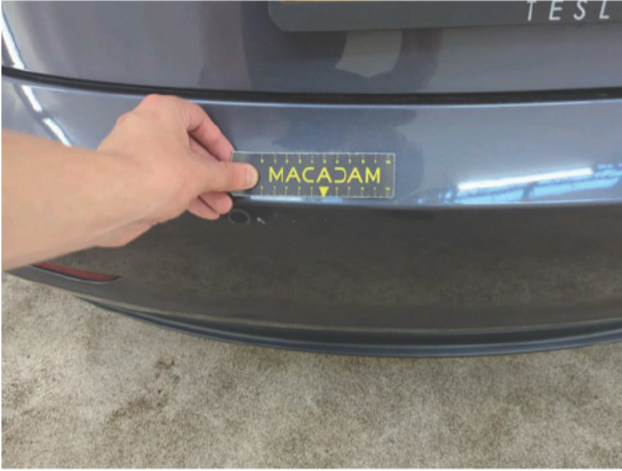
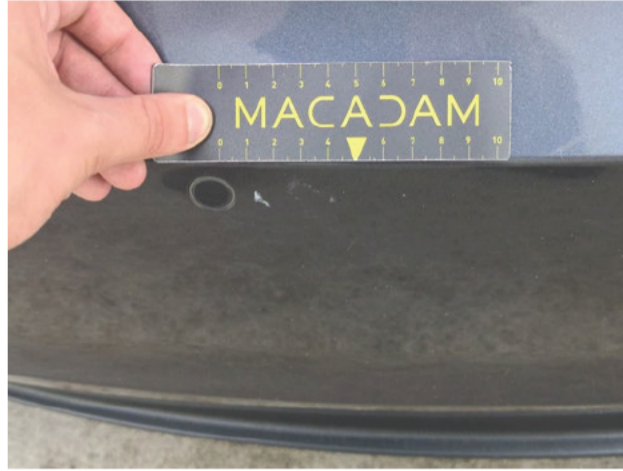
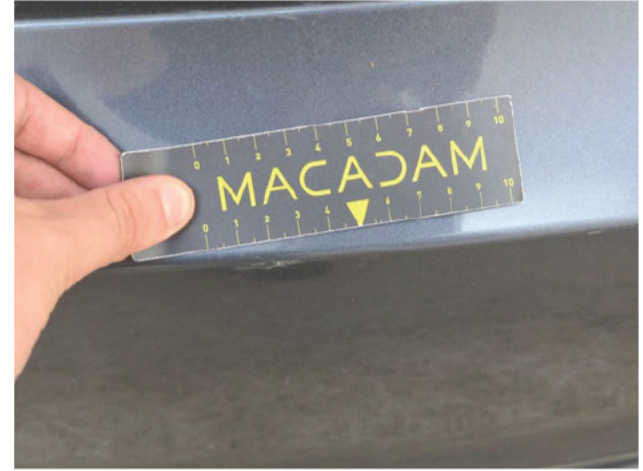
### Bumper A

Kras(sen)

Herstellen en spuiten (compleet)

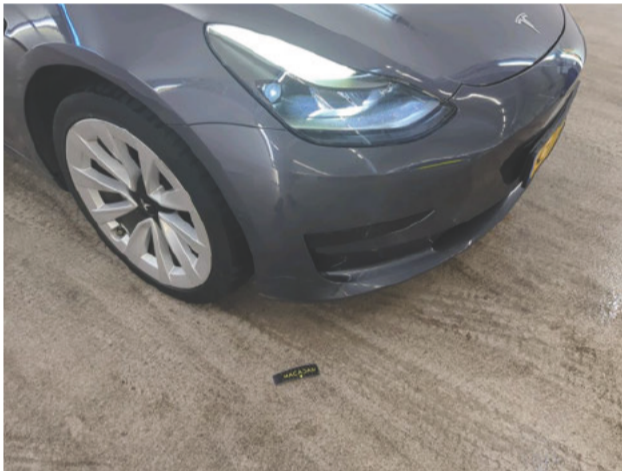
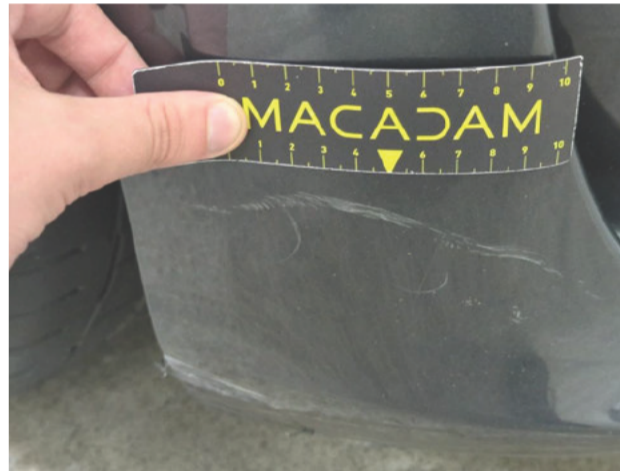
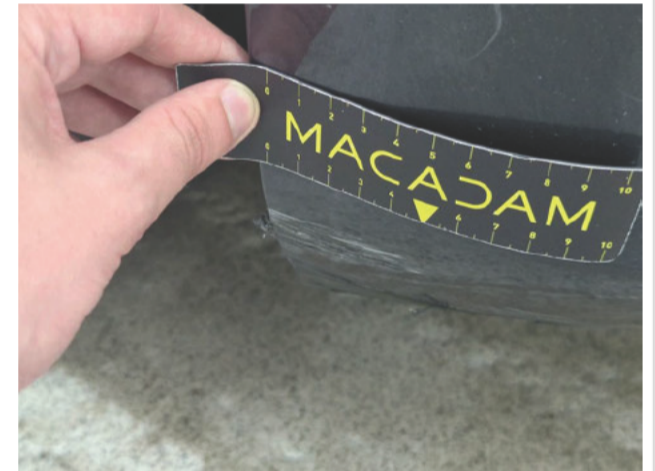
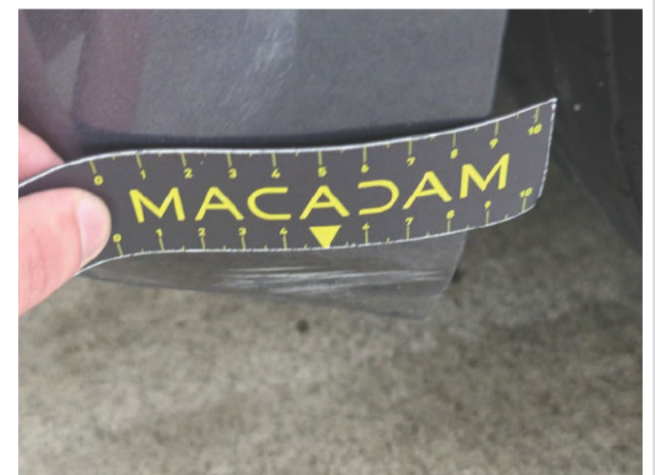
### Bumper V

Kras(sen)

Herstellen en spuiten (compleet)

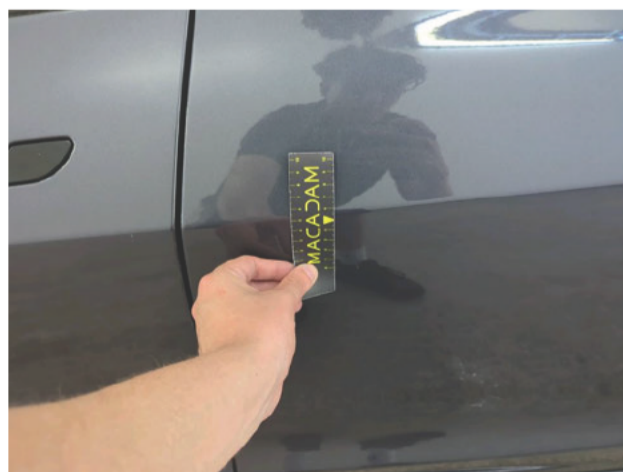
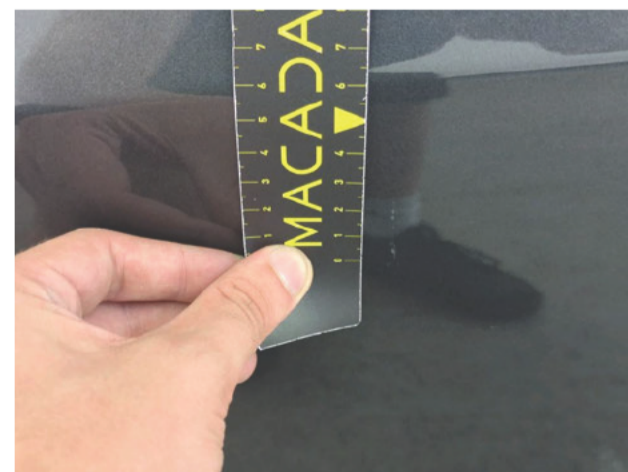
### Deur A L

Kras(sen)

Herstellen en spuiten (compleet)

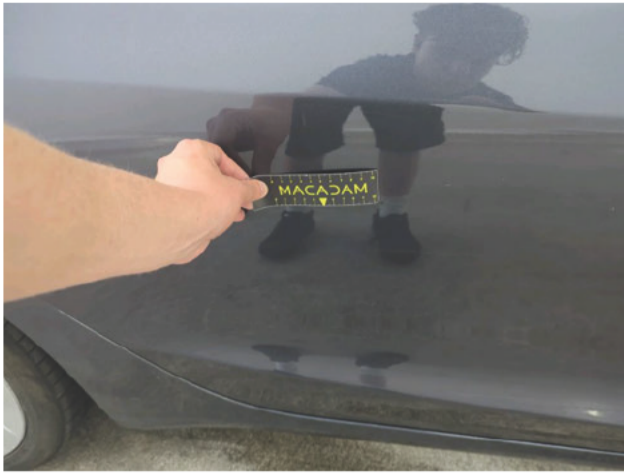
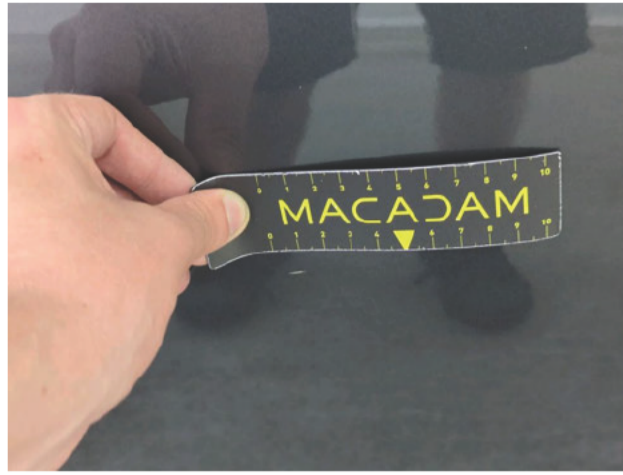
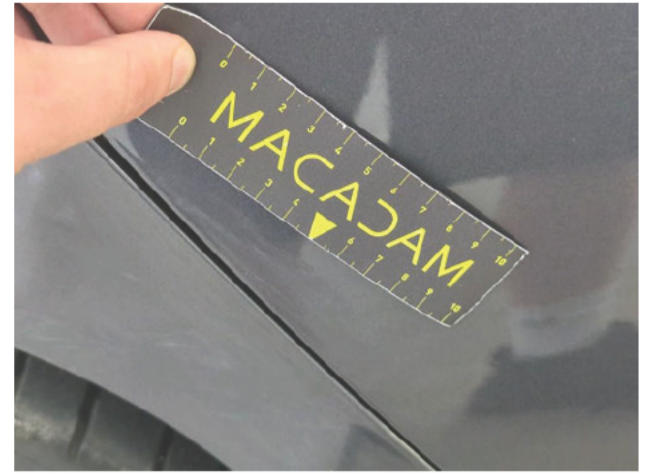
**Deur A R**

Kras(sen)

Herstellen en spuiten (compleet)

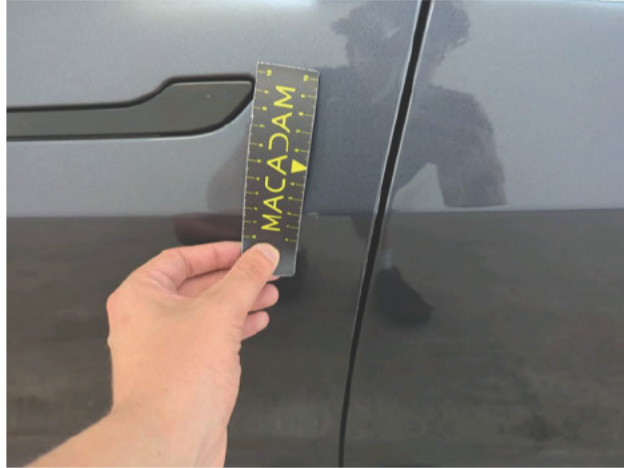
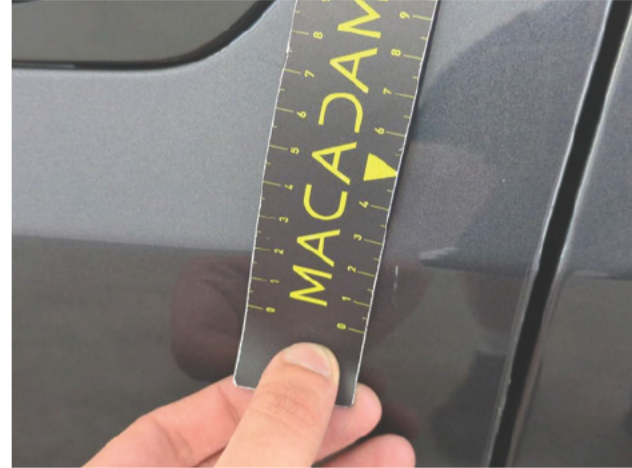
**Deur V L**

Kras(sen)

Herstellen en spuiten (compleet)

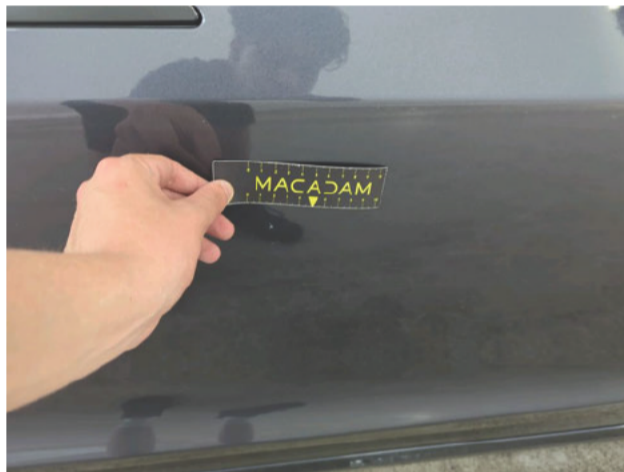
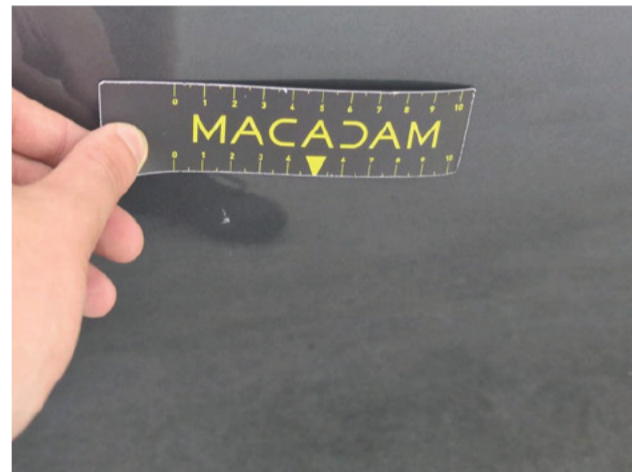
**Deur V R**

Kras(sen)

Herstellen en spuiten (compleet)

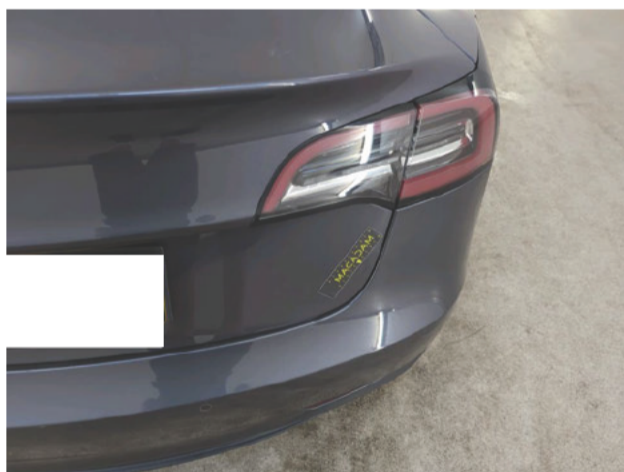
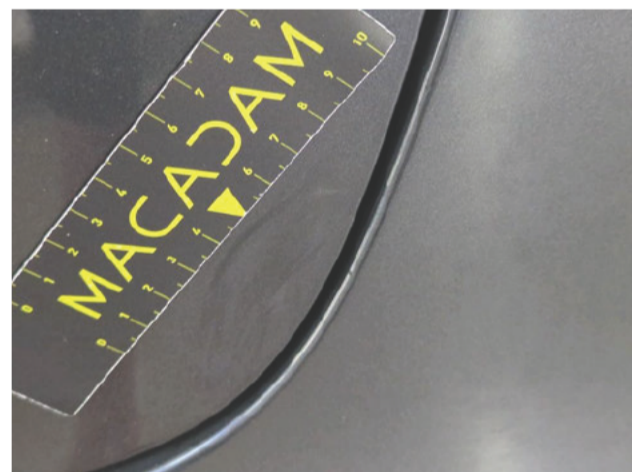
**Kofferklep**

Slecht hersteld

Herstellen en spuiten (compleet)

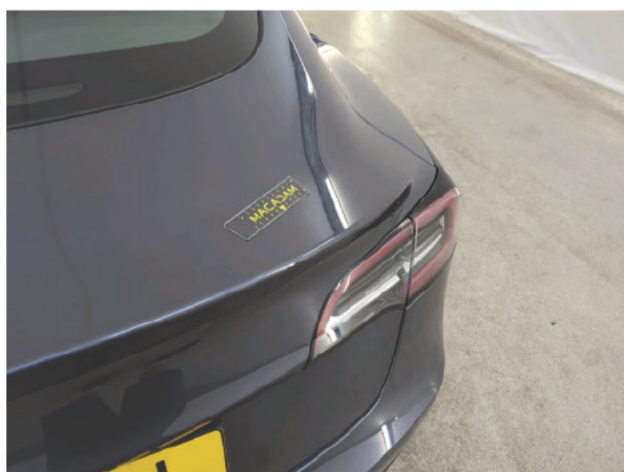
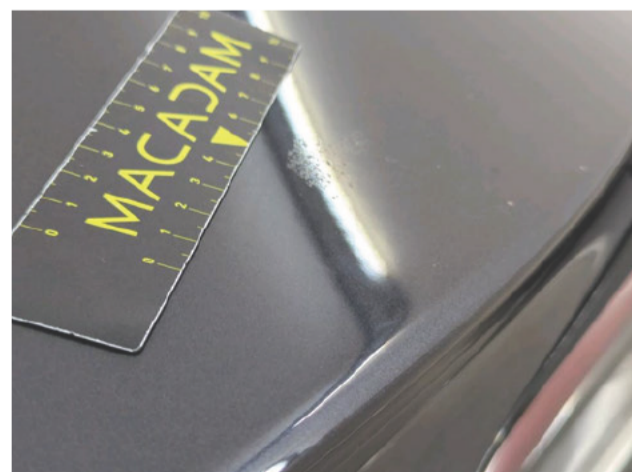
**Kofferklep spoiler**

Chemische schade

Herstellen en spuiten (compleet)

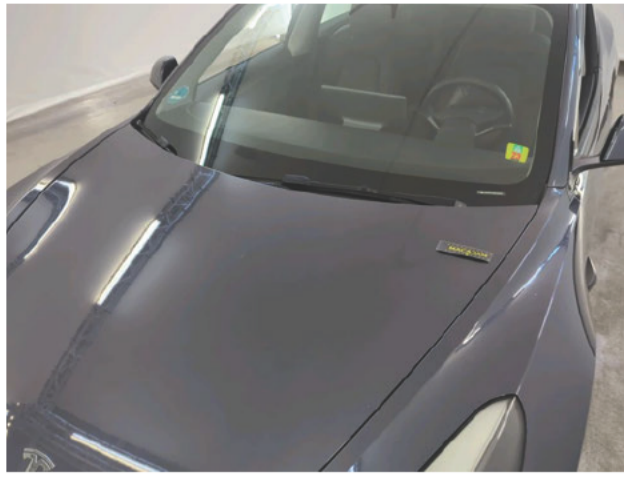
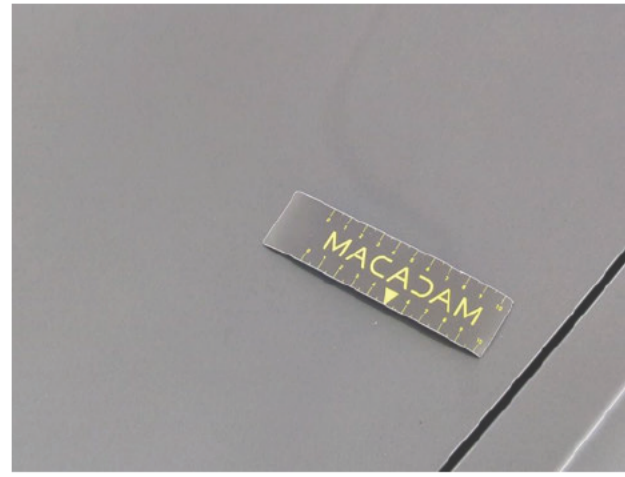
**Motorkap**

Steenslag  
Herstellen en spuiten (compleet)  
Voorzijde

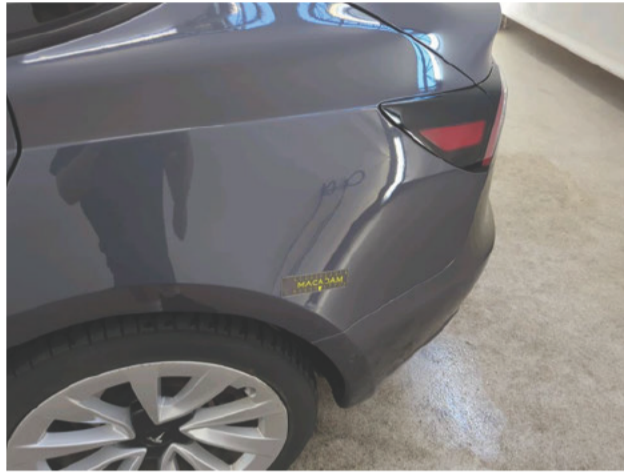
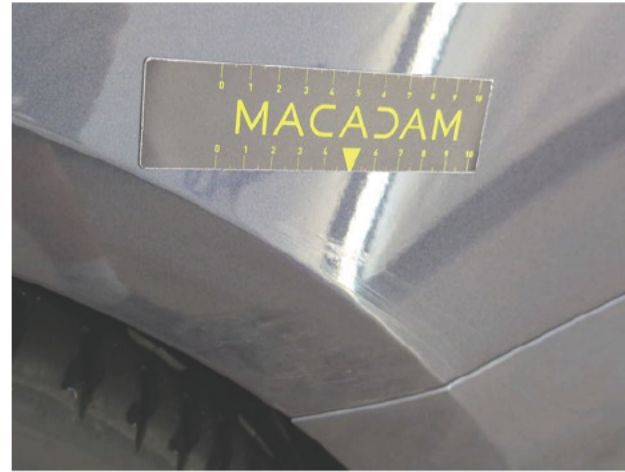
**Scherm A L**

Slecht hersteld  
Herstellen en spuiten (compleet)  
Links

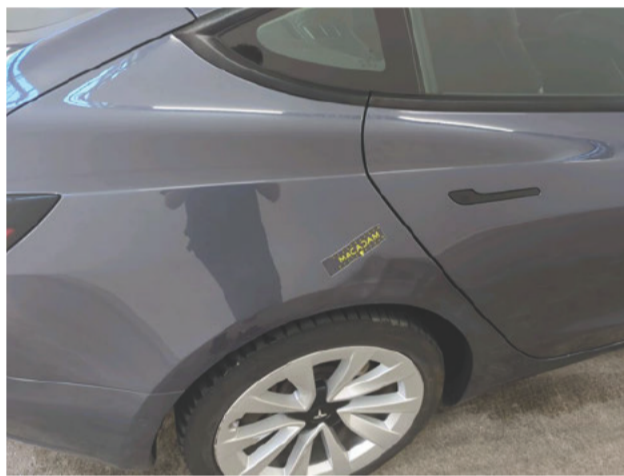
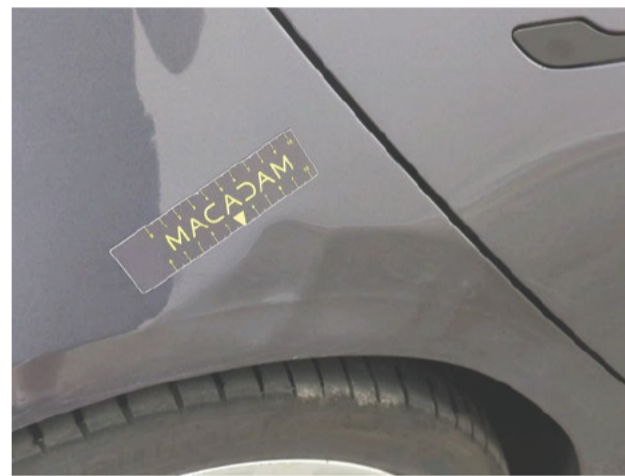
**Scherm A R**

Vervormd / Geforceerd  
Herstellen en spuiten (compleet)  
Rechts

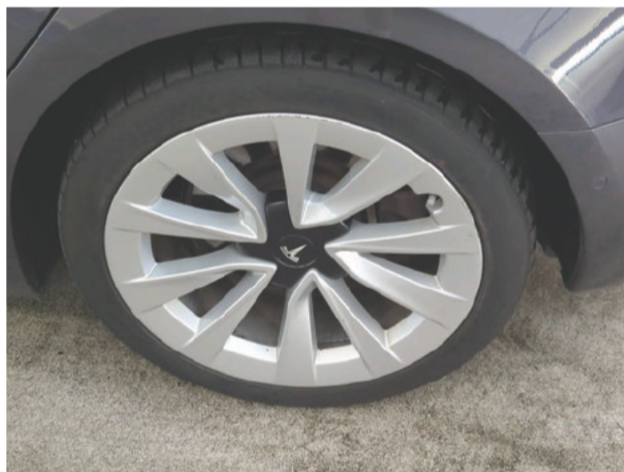
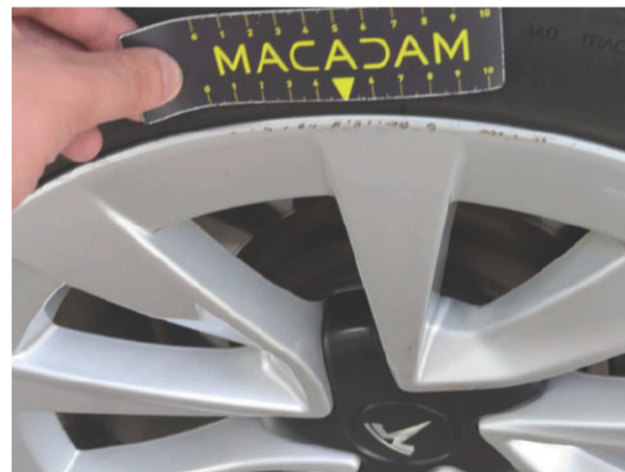
**Velg A L alu**

Kras(sen)  
Herstellen en spuiten (compleet)  
Links

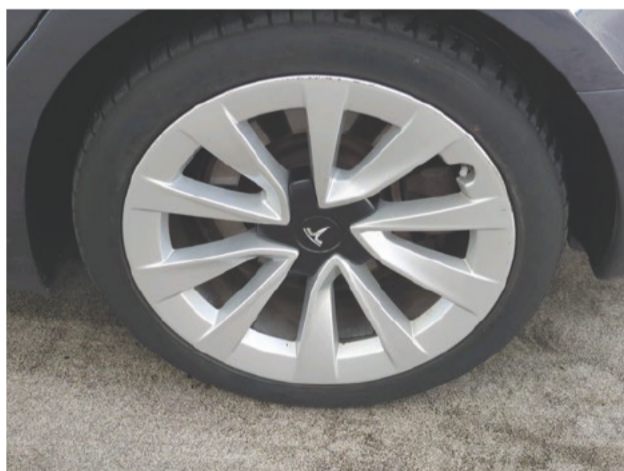
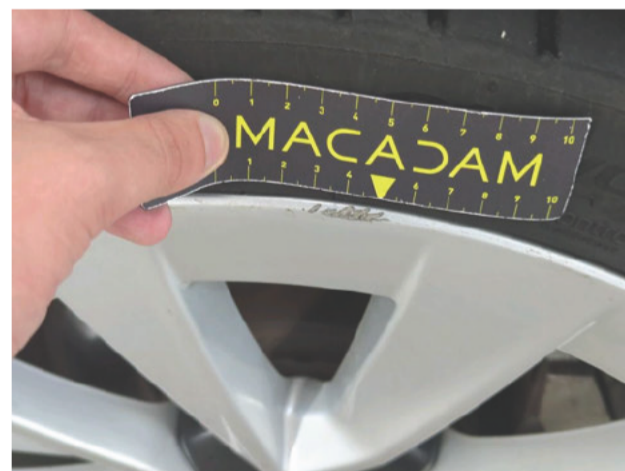
**Velg A L alu**

Kras(sen)  
Herstellen en spuiten (compleet)  
Links

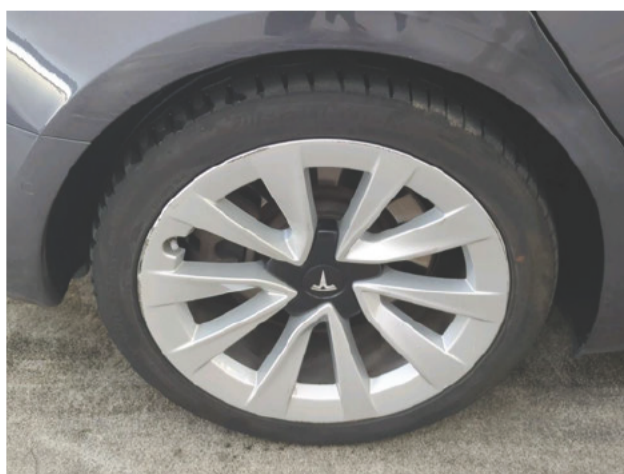
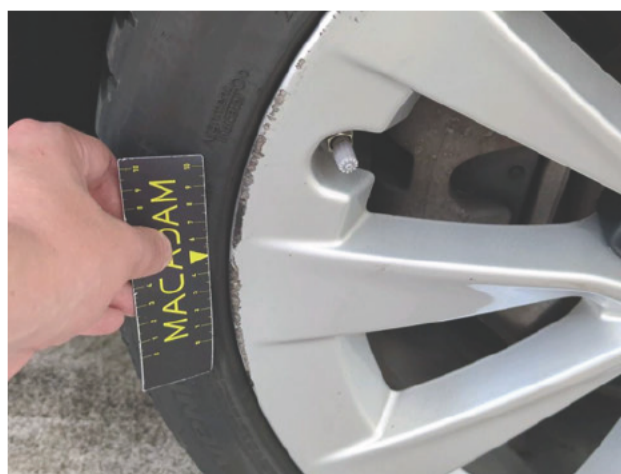
**Velg A R alu**

Kras(sen)

Herstellen en spuiten (compleet)

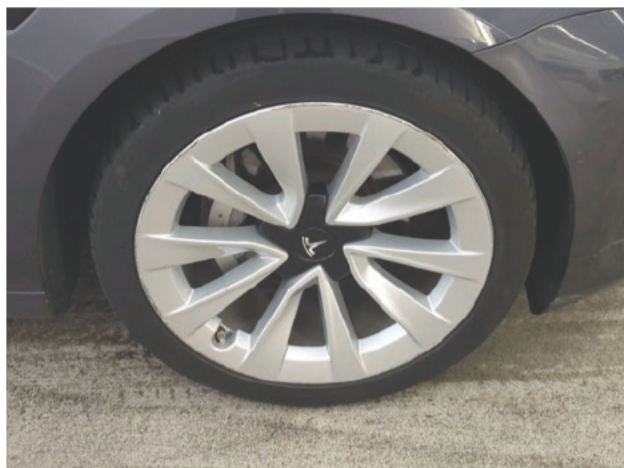
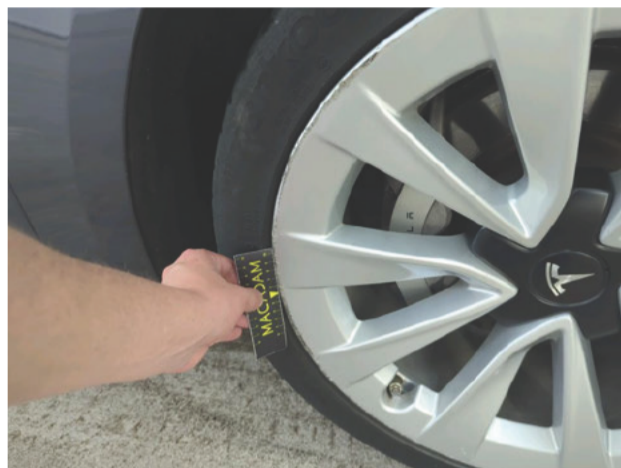
**Velg V R alu**

Kras(sen)

Herstellen en spuiten (compleet)
