Wertgutachten

Ihr Auftrag vom	23.05.2026 durch Raiffeisen-Impuls Fuhrparkmanagement GmbH & Co. KG
Besichtigungsort	36272 Niederaula, Industriestraße 11
Besichtigungsdatum	10.06.2026
Referenznummern	0002072495

Fahrzeugident.-Nr.	WF0YXXTTGYNR51891		
Fahrzeugart	Transporter - Kasten geschlossen	Farbton / Lackart	Polar Silber / Metallic
Hersteller	Ford	Nächste HU	05/2027
Typ / Verkaufsbez.	Transit Custom 2.0 TDCi 340 L2 Trend	Laufleistung abgelesen	116.724 km
Erstzulassung	04.05.2023	Emissionsklasse	Euro 6d
Getriebe / Gänge	Manuell / 6	Sitzplätze / Türen	2 / 4
Achsen / angetrieben	2 / 1	Anzahl Besitzer	unbekannt
Motorart	Reihenmotor / Diesel	Hubraum / Nennleistung	1.995 ccm / 96 KW
Antriebsart	Frontantrieb

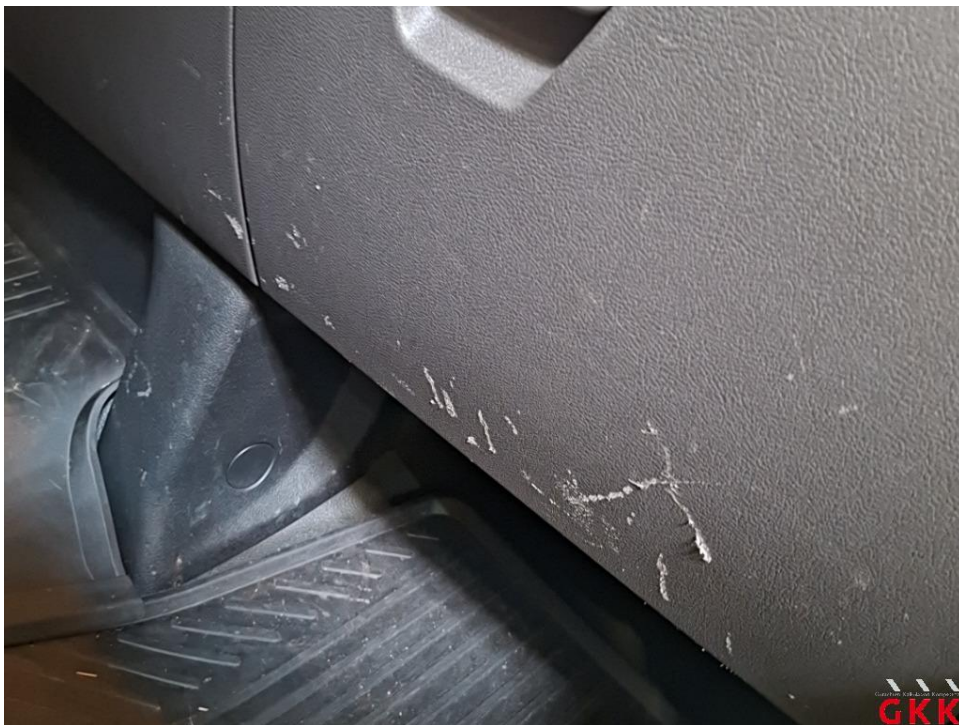
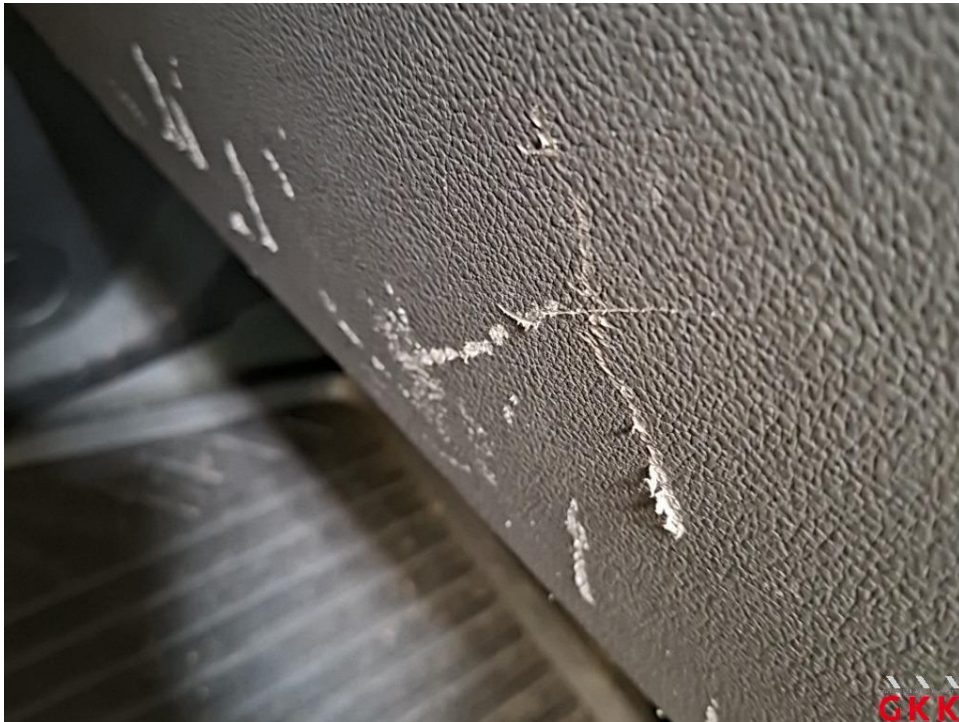
Interieur (Angaben ohne MwSt.)	Reparaturkosten	MW
Handschuhfach Deckel, beschädigt, ersetzen (Bild 14, Bild 15)	115,91 €	63,75 €
Laderaum, beschädigt, Gebrauchsspur	0,00 €	0,00 €
Schlüssel/Schließanl. (Angaben ohne MwSt.)	Reparaturkosten	MW
Hauptschlüssel mit Fernbedienung, beschädigt, ersetzen (Bild 16, Bild 17)	233,77 €	233,77 €
Sonstiges (Angaben ohne MwSt.)	Reparaturkosten	MW
Fahrzeug innen, verkratzt und verschmutzt, aufbereiten (Bild 33, Bild 34, Bild 35)	159,52 €	159,52 €

Bild 14 Handschuhfach, Deckel, beschädigt, ersetzen

Bild 15 Handschuhfach, Deckel, beschädigt, ersetzen

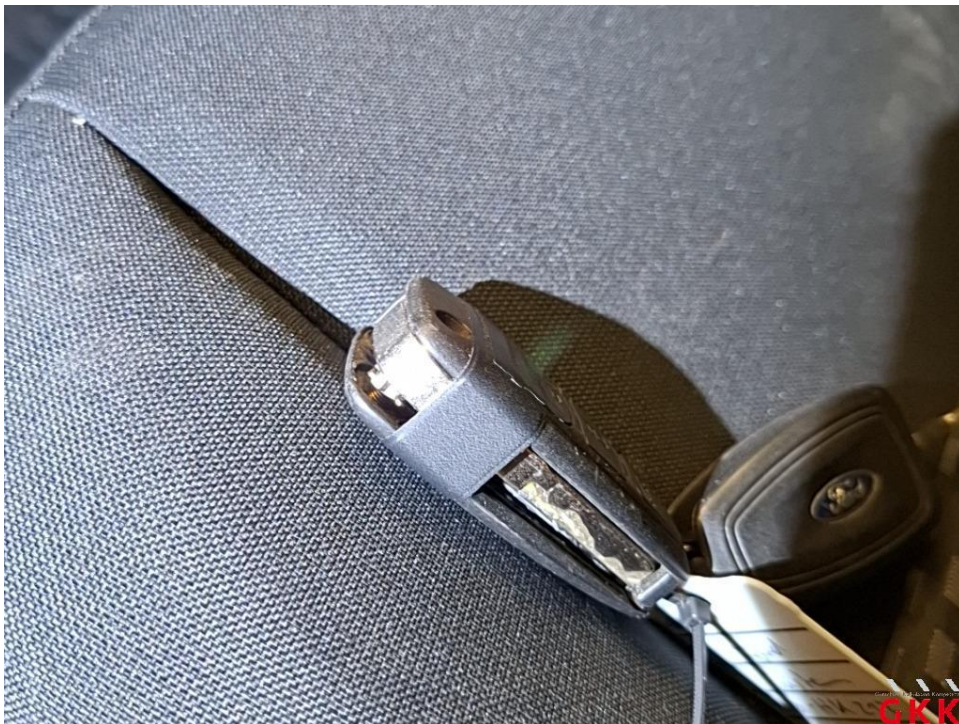
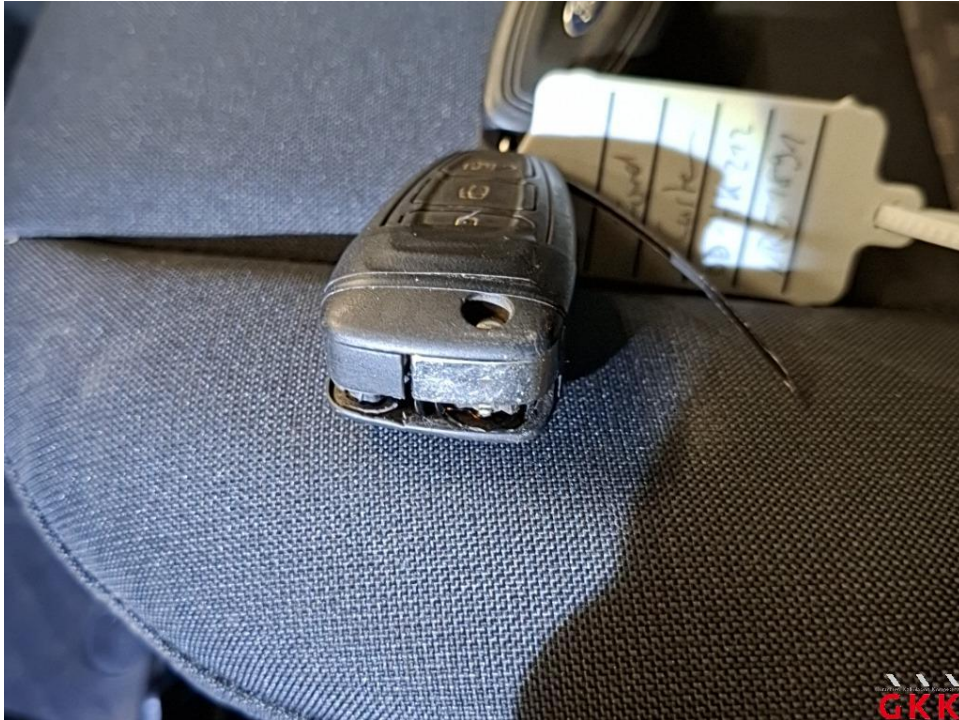
Bild 16 Hauptschlüssel, mit Fernbedienung, beschädigt, ersetzen

Bild 17 Hauptschlüssel, mit Fernbedienung, beschädigt, ersetzen

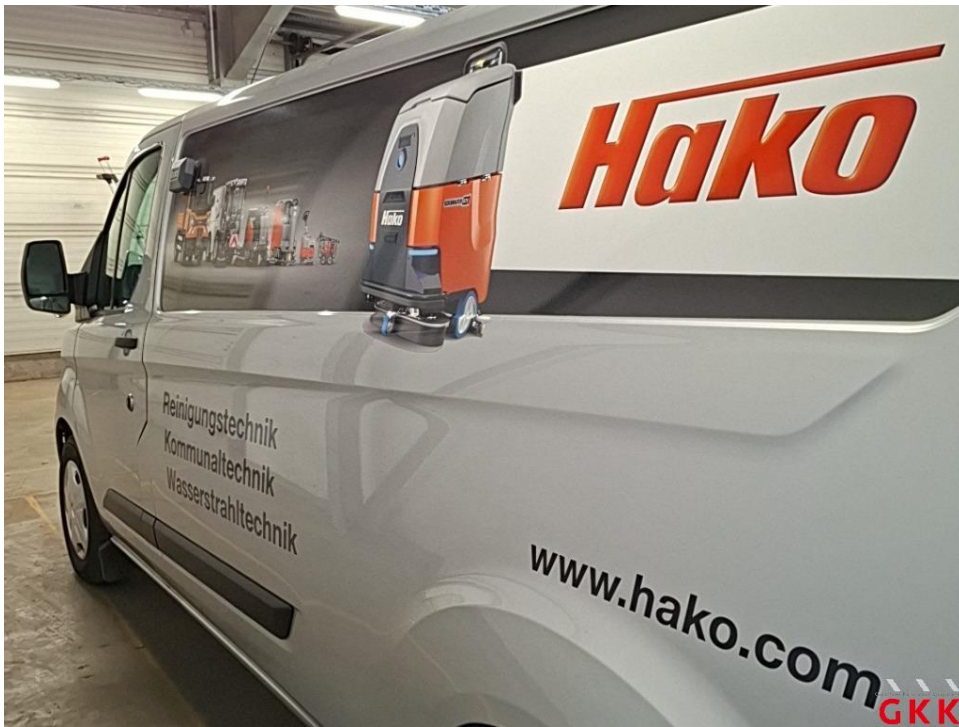
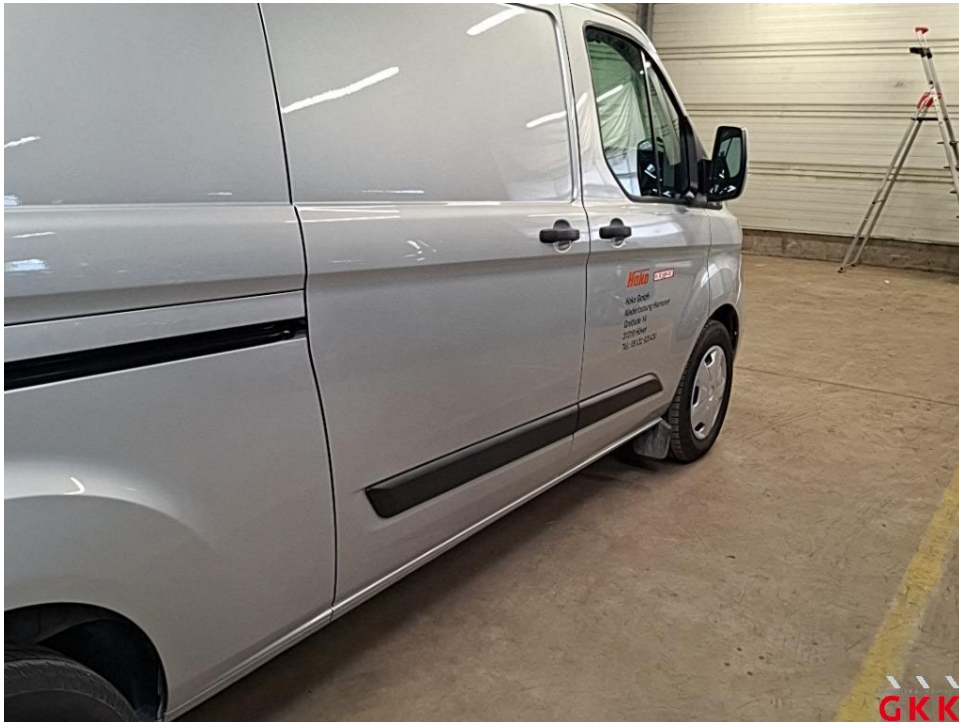
Wertbeeinflussende Faktoren		
Front (Angaben ohne MwSt.)	Reparaturkosten	MW
Motorhaube, beschädigt, instand setzen - lackieren (Bild 20, Bild 21, Bild 22)	650,75 €	429,70 €
Seite links (Angaben ohne MwSt.)	Reparaturkosten	MW
Tür vorne links Einstieg, verkratzt, Smartrepair (Bild 23, Bild 24)	80,00 €	80,00 €
Seite rechts (Angaben ohne MwSt.)	Reparaturkosten	MW
Seitenwand rechts oberhalb, beschädigt, instand setzen - lackieren (Bild 30, Bild 31, Bild 32)	2949,00 €	1729,63 €
Heck (Angaben ohne MwSt.)	Reparaturkosten	MW
Stoßfänger hinten Ecke rechts -lackiert-, verkratzt, lackieren (Bild 25, Bild 26, Bild 27)	406,05 €	223,33 €
Rückleuchte rechts außen, verkratzt, ersetzen (Bild 28, Bild 29)	189,29 €	189,29 €
Heckklappe Innenverkleidung, beschädigt, ersetzen (Bild 36, Bild 37)	159,63 €	87,80 €
Exterieur (Angaben ohne MwSt.)	Reparaturkosten	MW
Beschriftungs- / Werbefolie, beklebt, entkleben (Bild 18, Bild 19)	80,00 €	80,00 €

Bild 18 Beschriftungs- / Werbefolie, beklebt, entkleben

Bild 19 Beschriftungs- / Werbefolie, beklebt, entkleben

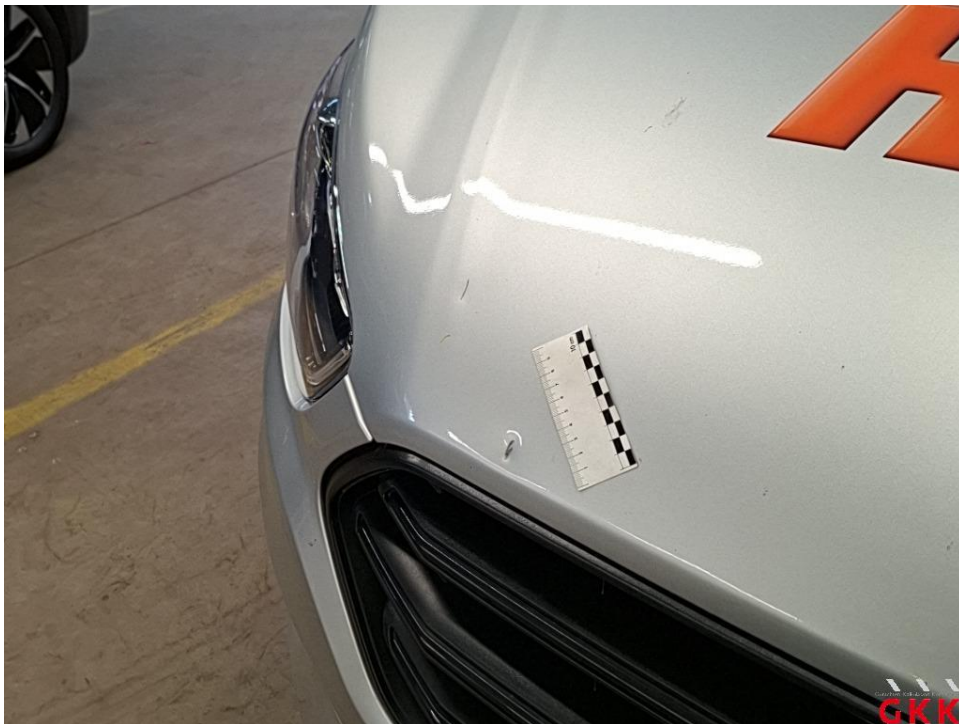
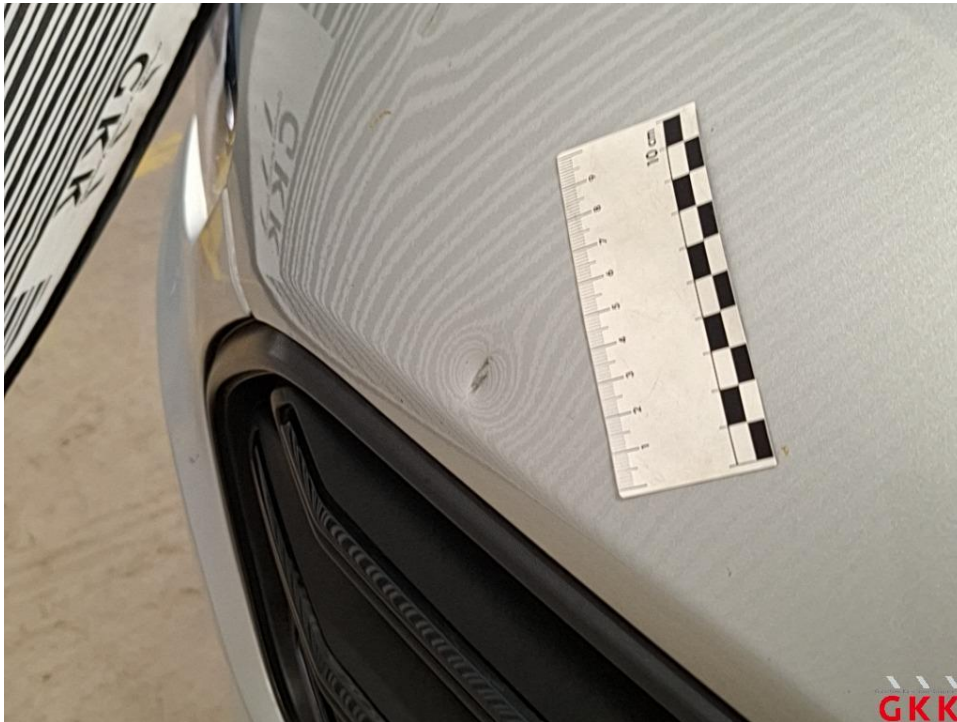
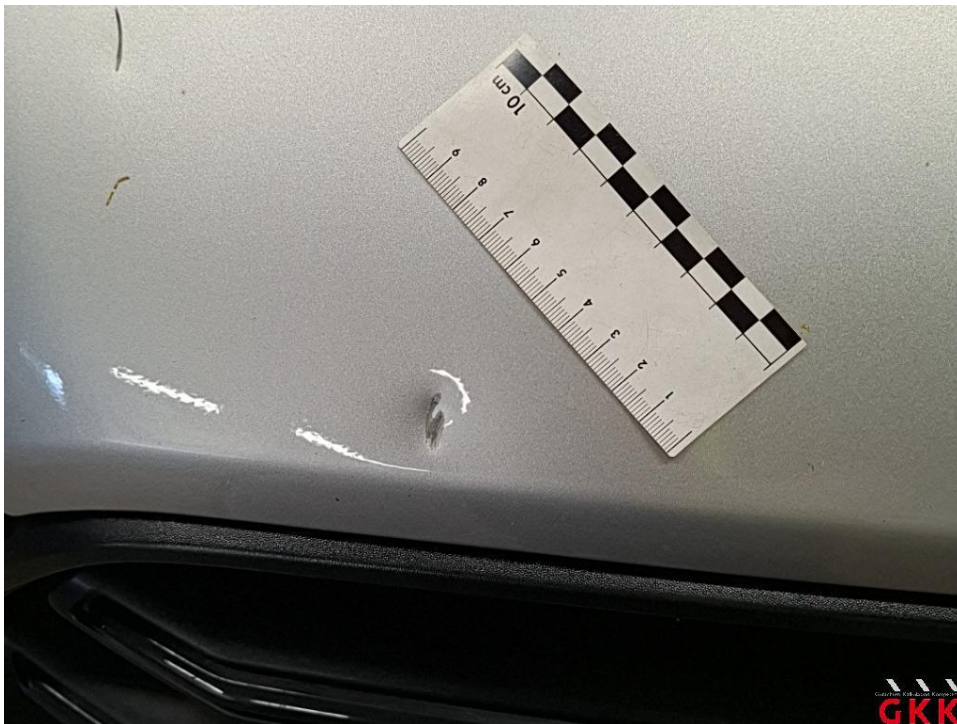
Bild 20 Motorhaube, beschädigt, instand setzen - lackieren

Bild 21 Motorhaube, beschädigt, instand setzen - lackieren

Bild 22 Motorhaube, beschädigt, instand setzen - lackieren

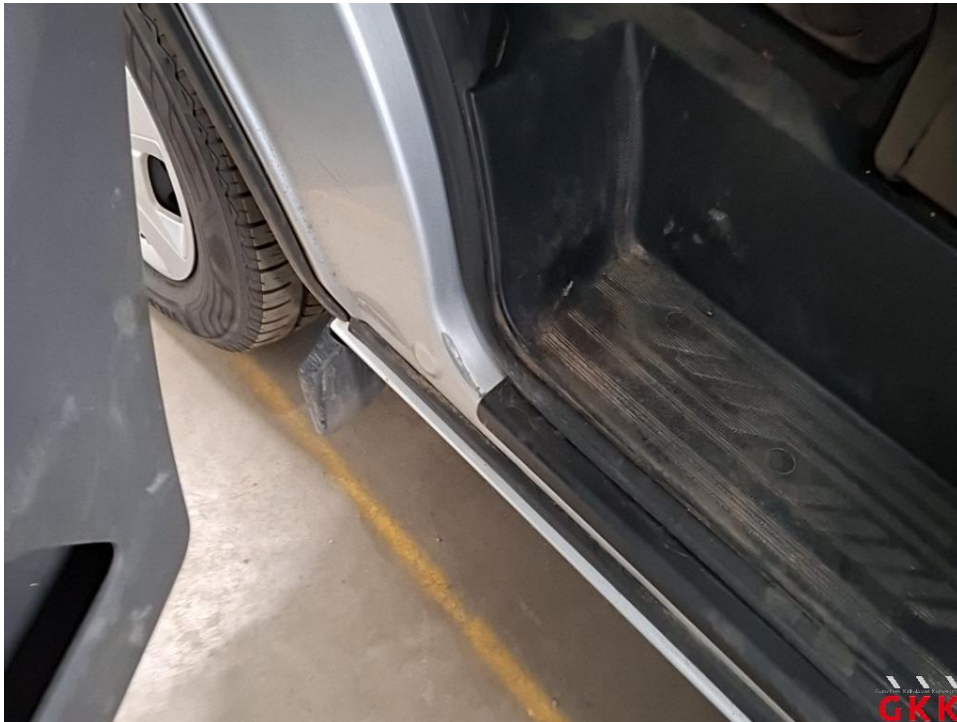
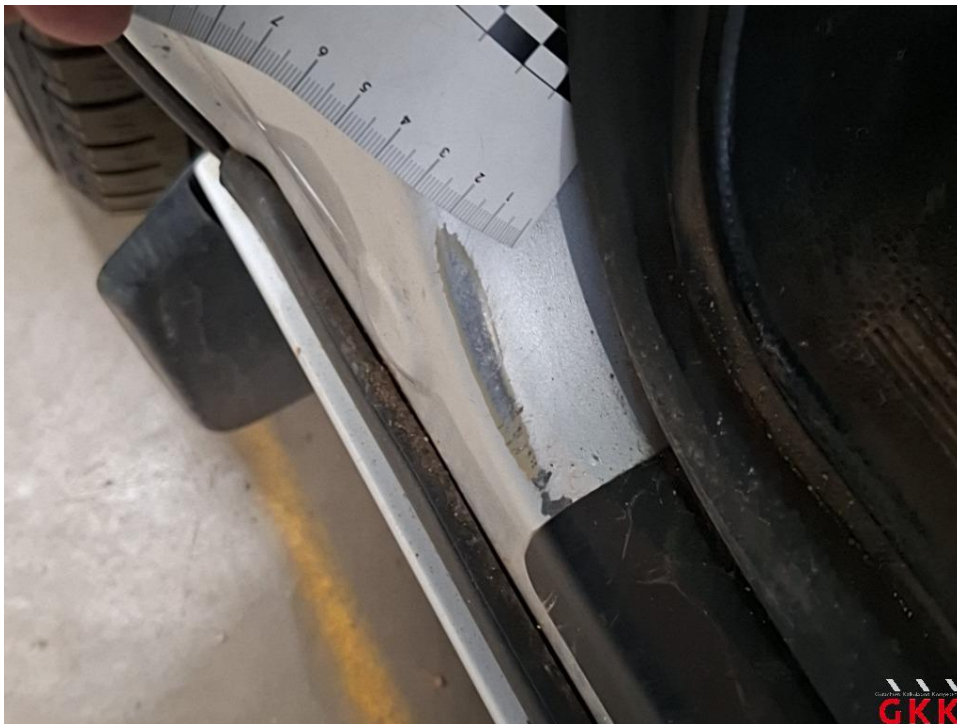
Bild 23 Tür vorne links, Einstieg, verkratzt, Smartrepair

Bild 24 Tür vorne links, Einstieg, verkratzt, Smartrepair

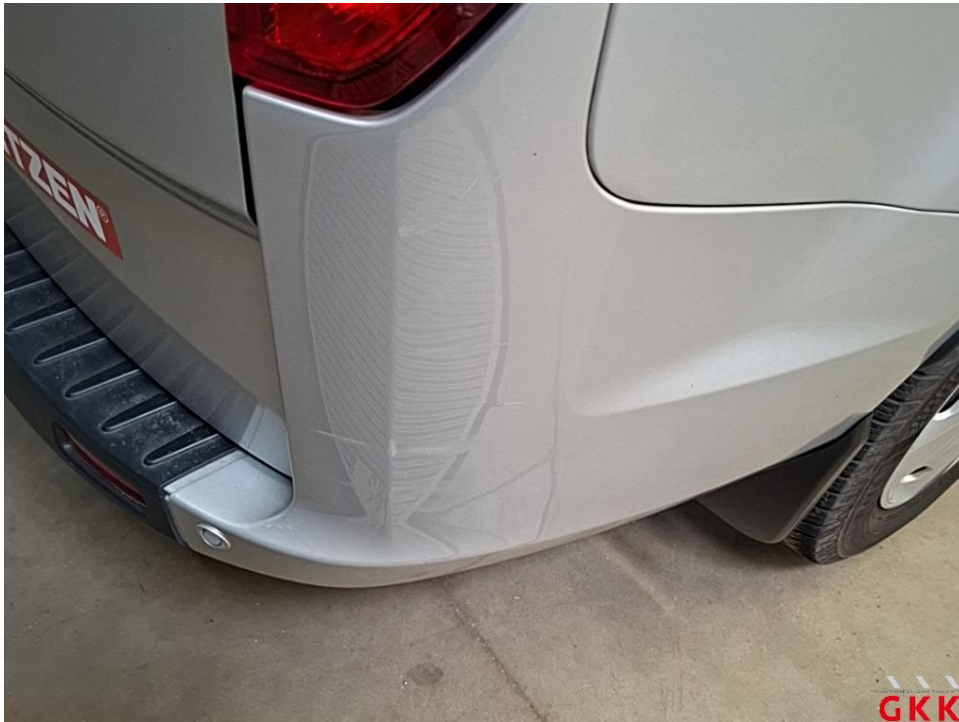
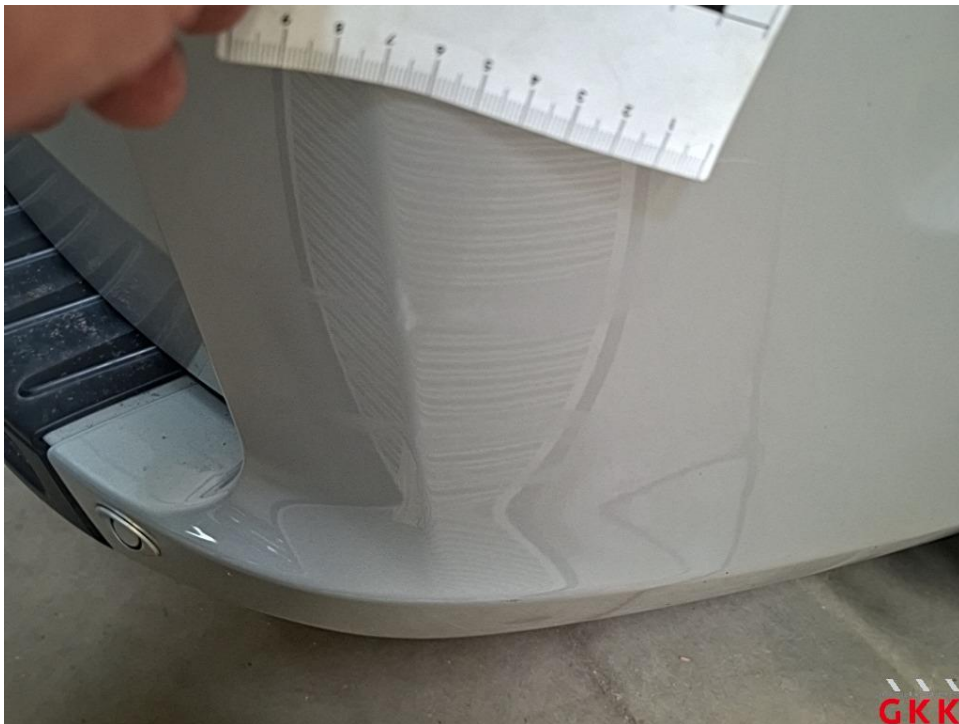
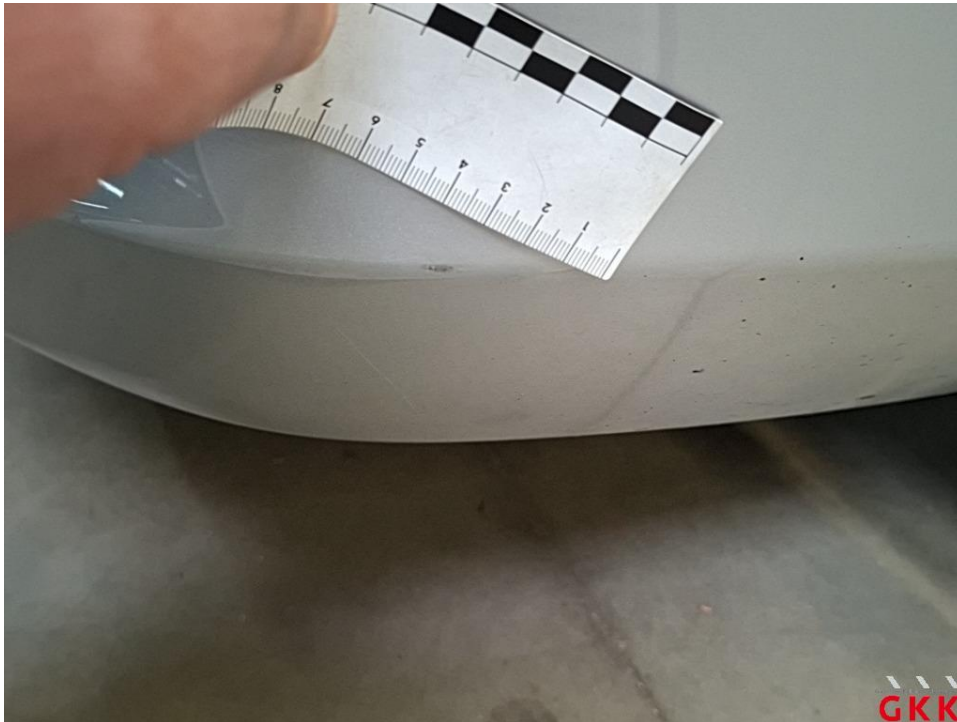
Bild 25 Stoßfänger hinten, Ecke rechts -lackiert-, verkratzt, lackieren

Bild 26 Stoßfänger hinten, Ecke rechts -lackiert-, verkratzt, lackieren

Bild 27 Stoßfänger hinten, Ecke rechts -lackiert-, verkratzt, lackieren

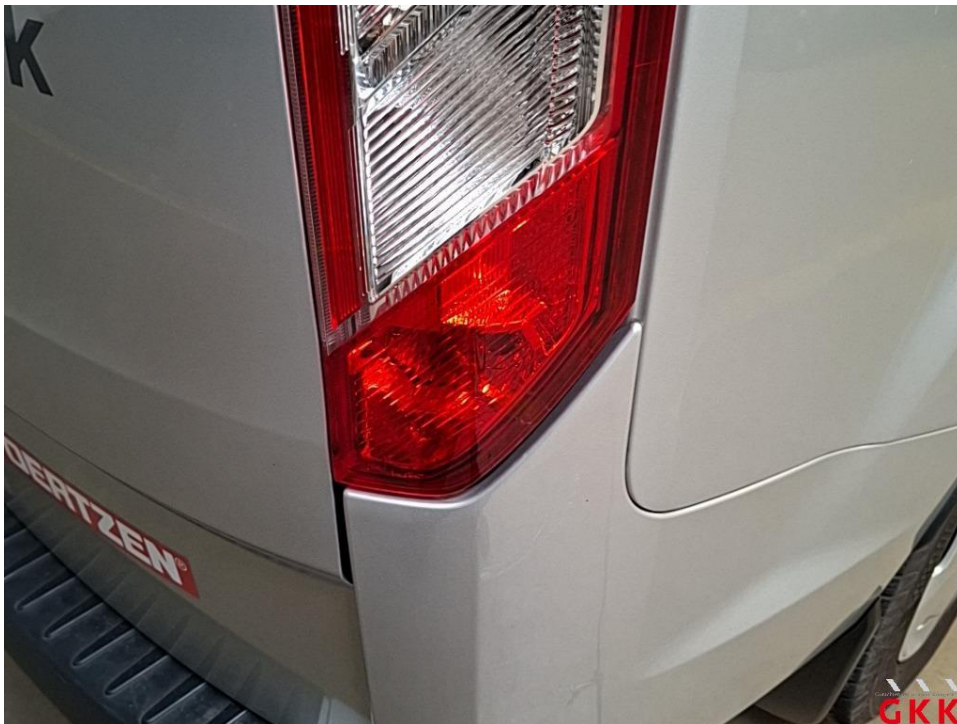
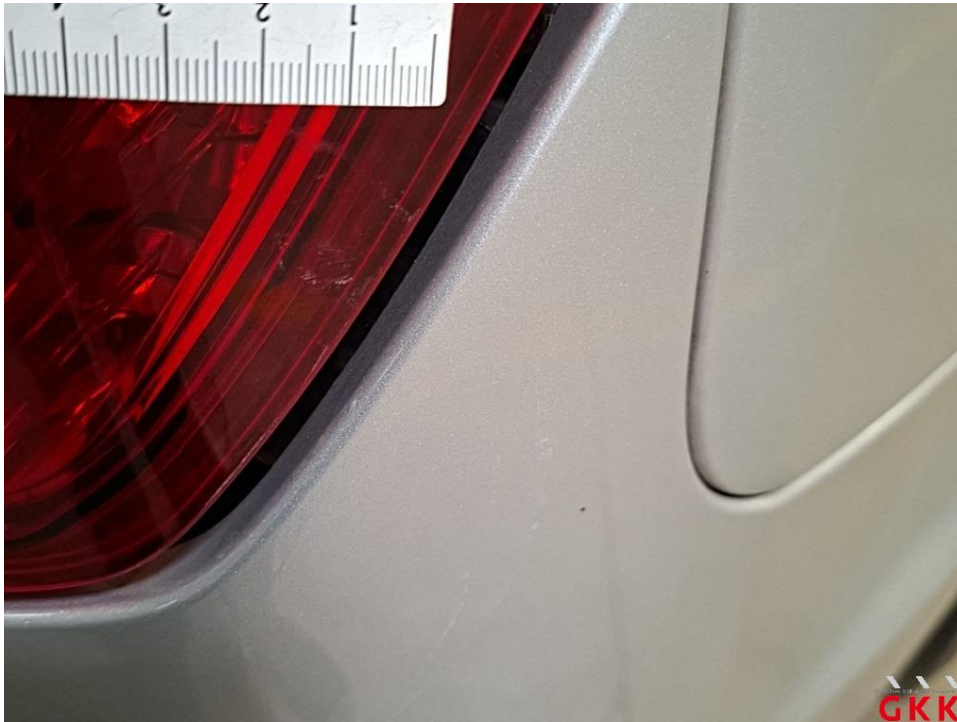
Bild 28 Rückleuchte rechts, außen, verkratzt, ersetzen

Bild 29 Rückleuchte rechts, außen, verkratzt, ersetzen

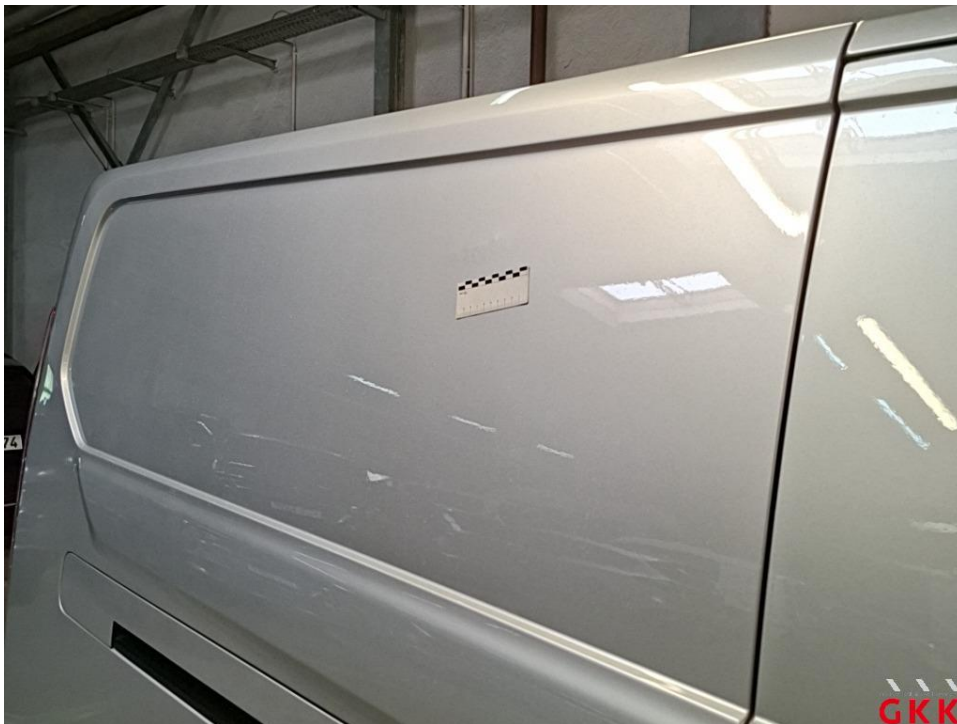
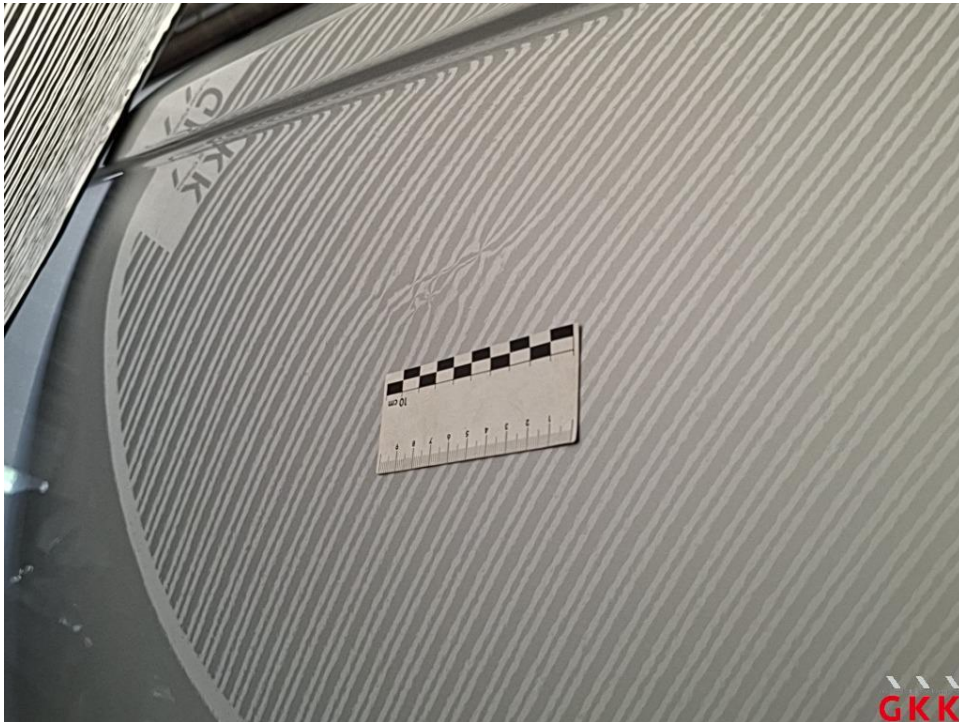
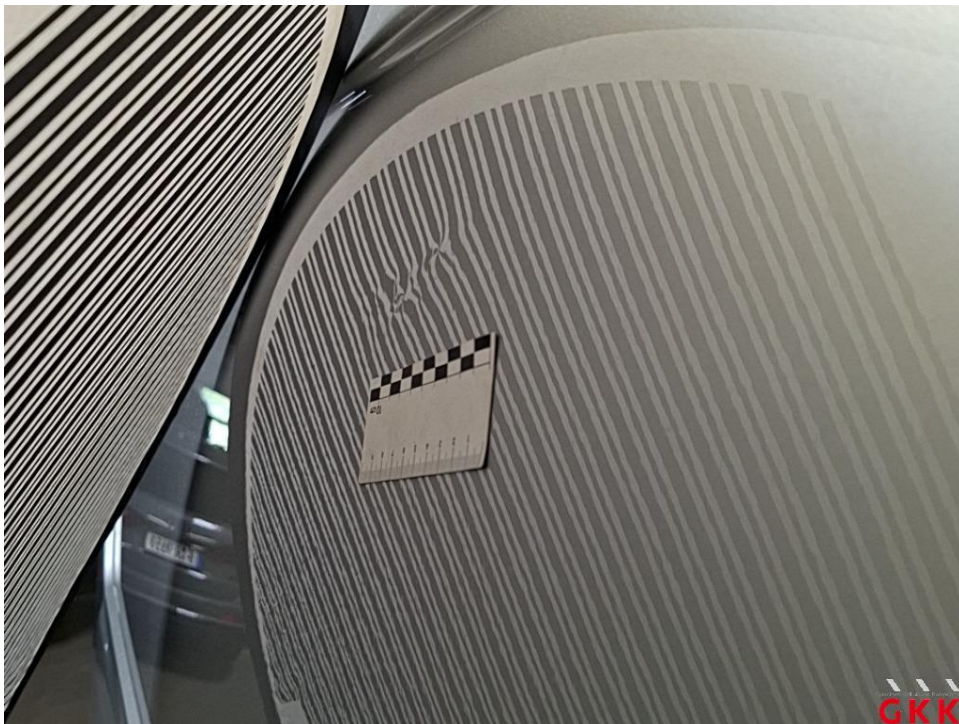
Bild 30 Seitenwand rechts, oberhalb, beschädigt, instand setzen - lackieren

Bild 31 Seitenwand rechts, oberhalb, beschädigt, instand setzen - lackieren

Bild 32 Seitenwand rechts, oberhalb, beschädigt, instand setzen - lackieren

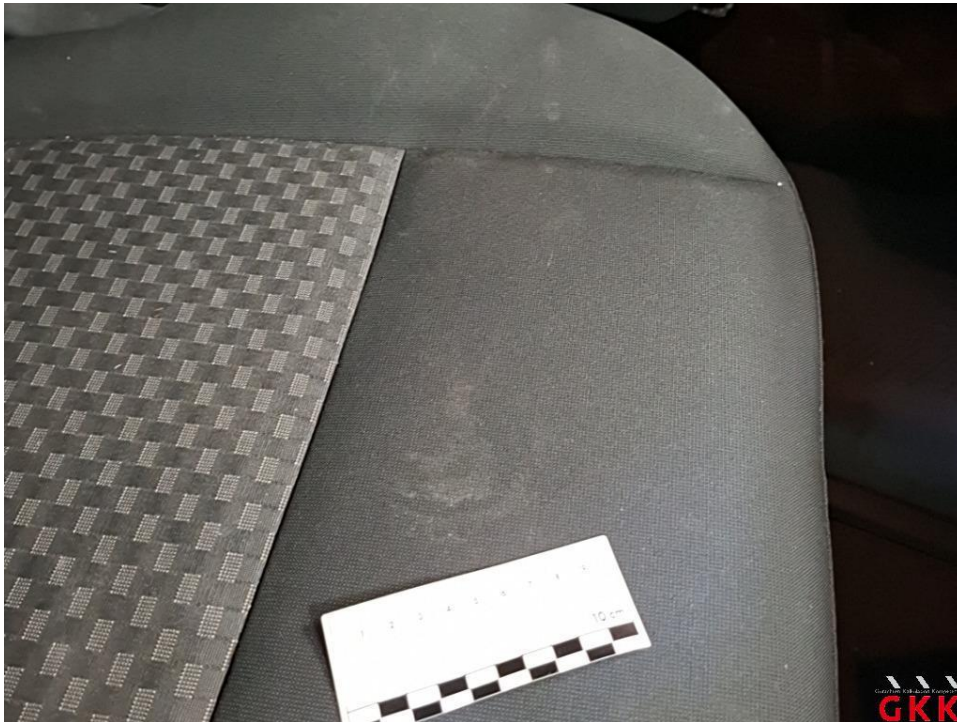
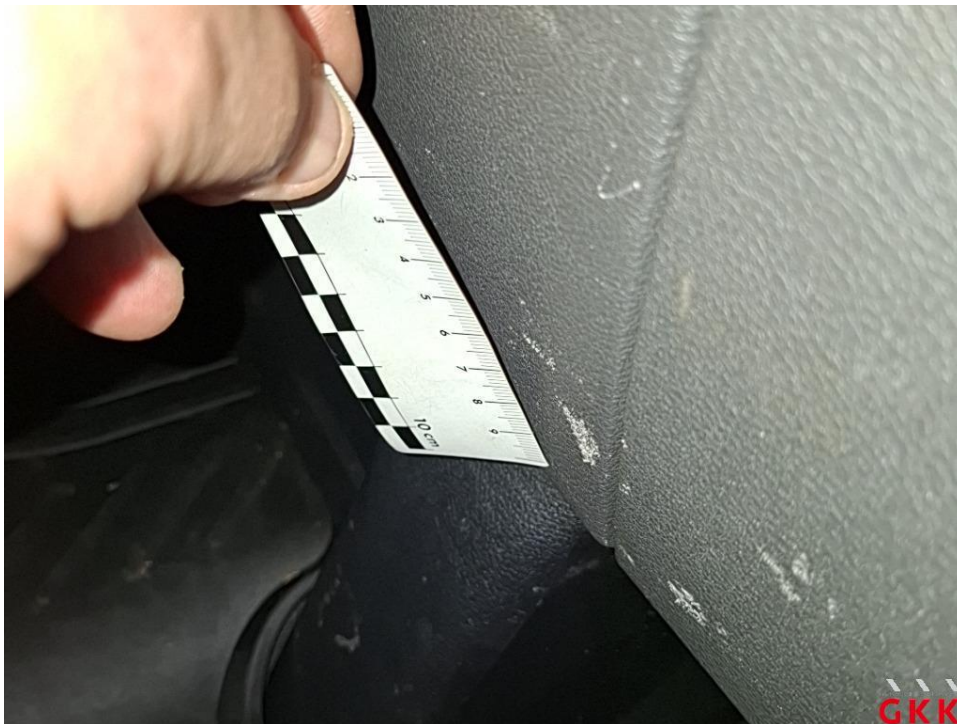
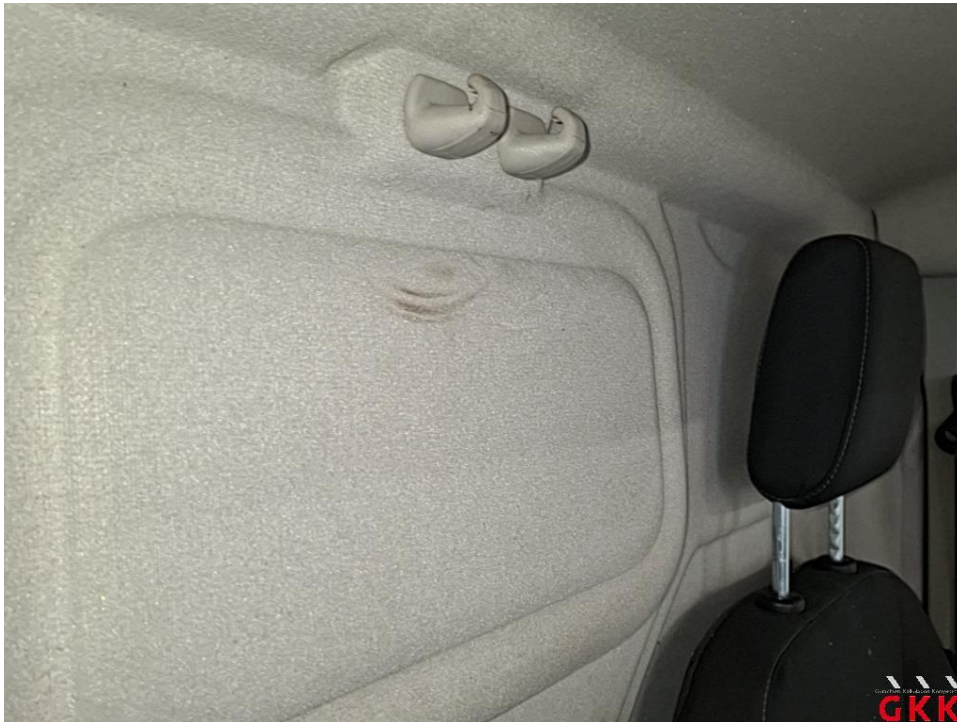
Bild 33 Fahrzeug, innen, verkratzt und verschmutzt, aufbereiten

Bild 34 Fahrzeug, innen, verkratzt und verschmutzt, aufbereiten

Bild 35 Fahrzeug, innen, verkratzt und verschmutzt, aufbereiten

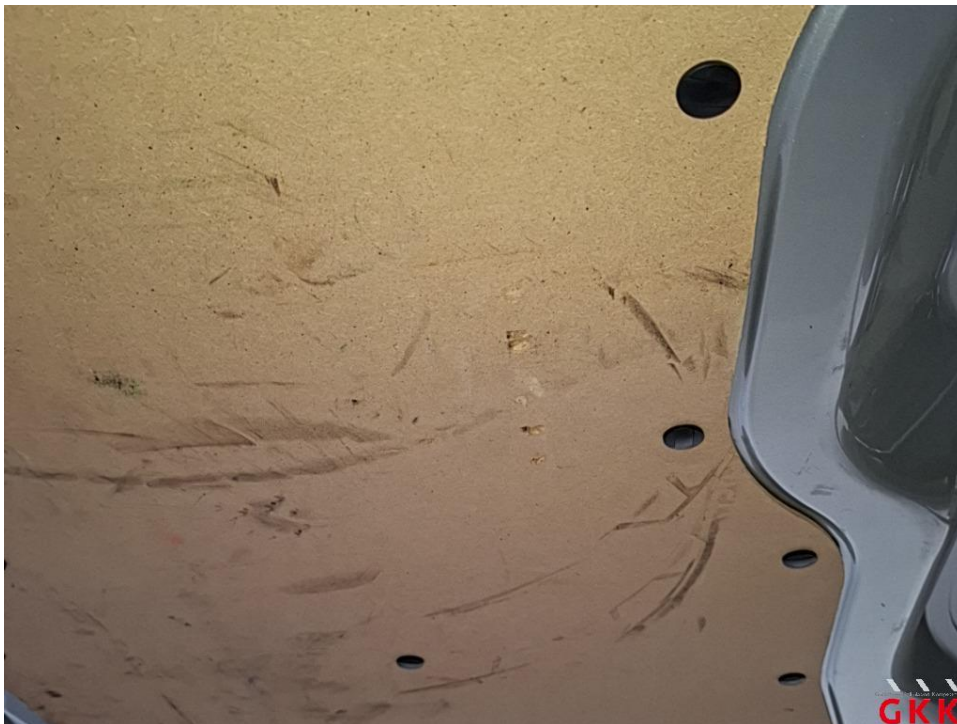
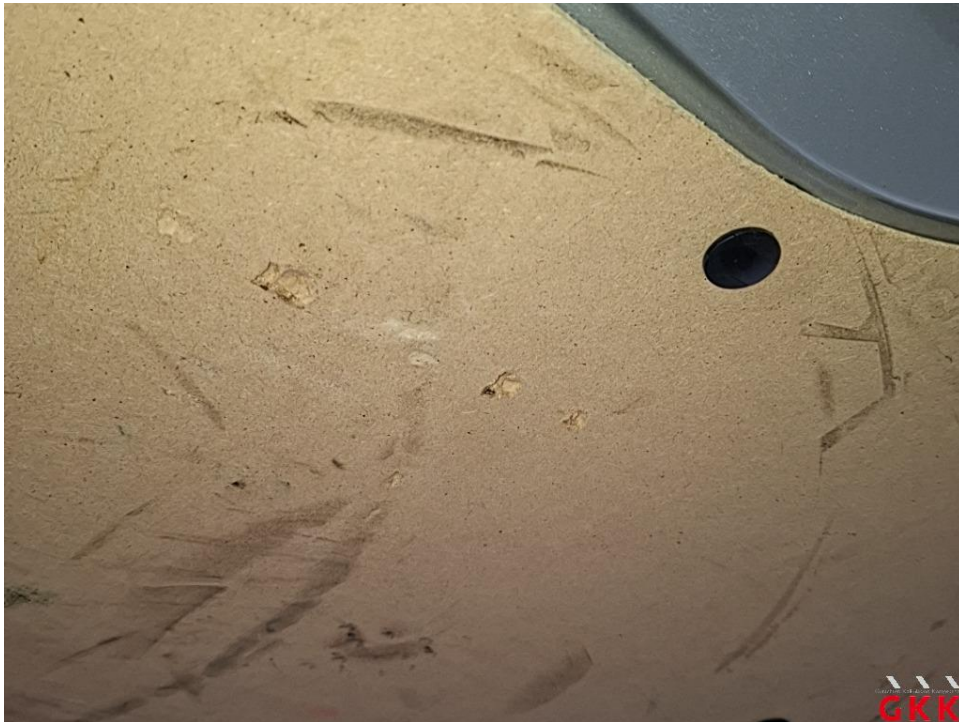
Bild 36 Heckklappe, Innenverkleidung, beschädigt, ersetzen

Bild 37 Heckklappe, Innenverkleidung, beschädigt, ersetzen
