Wertgutachten

Ihr Auftrag vom	29.05.2026 durch Raiffeisen-Impuls Fuhrparkmanagement GmbH & Co. KG
Besichtigungsort	36272 Niederaula, Industriestraße 11
Besichtigungsdatum	15.06.2026
Referenznummern	0002056328

Fahrzeugident.-Nr.	WF01XXTTG1MD37640		
Fahrzeugart	PKW - Mehrzweckfahrzeug	Farbton / Lackart	Race-Rot / Uni
Hersteller	Ford	Nächste HU	05/9363
Typ / Verkaufsbez.	Transit 2.0 TDCi Custom 320 L1 Trend	Laufleistung abgelesen	106.062 km
Erstzulassung	20.12.2021	Emissionsklasse	Euro 6d
Getriebe / Gänge	Manuell / 6	Sitzplätze / Türen	9 / 5
Achsen / angetrieben	2 / 1	Anzahl Besitzer	unbekannt
Motorart	Reihenmotor / Diesel	Hubraum / Nennleistung	1.995 ccm / 77 KW
Antriebsart	Frontantrieb

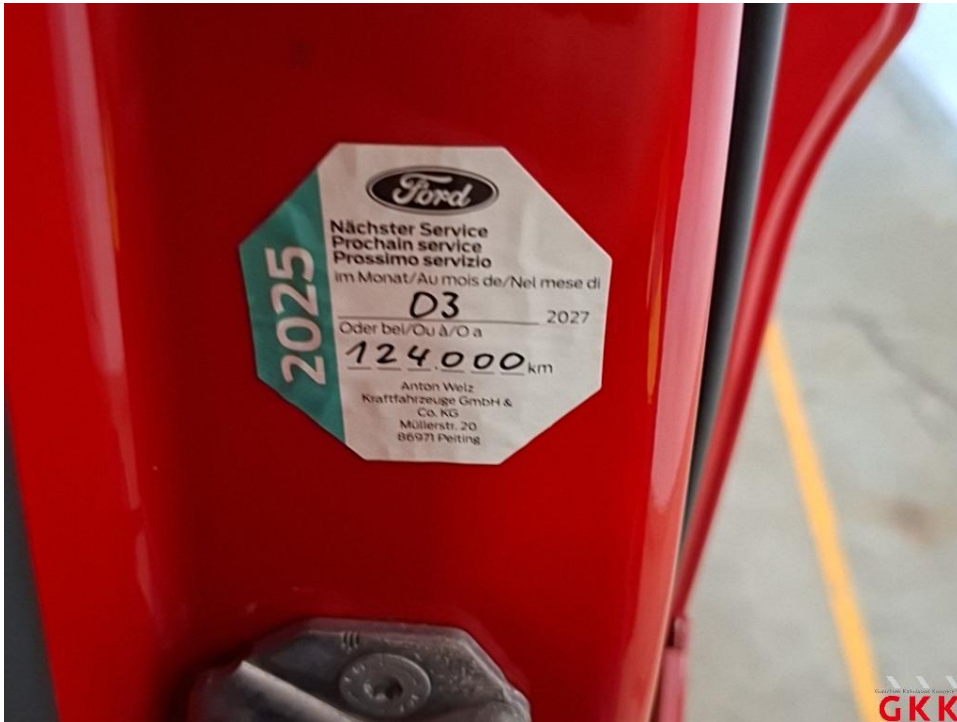
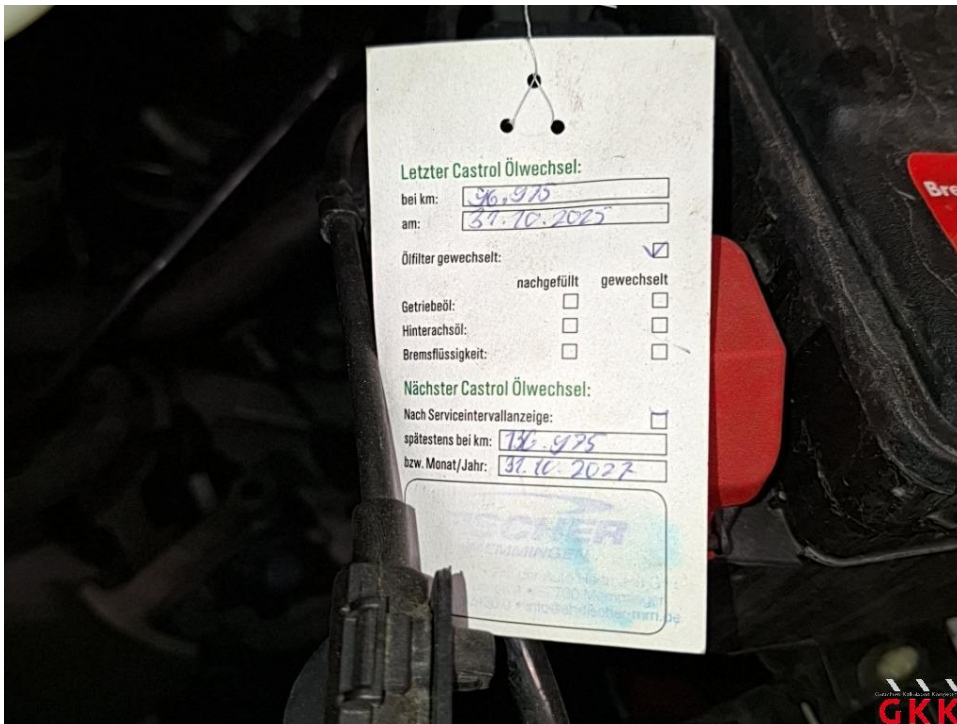
Bild 15 Inspektion groß, Transporter, kein gültiger Nachweis vorhanden, durchführen

Bild 16 Inspektion groß, Transporter, kein gültiger Nachweis vorhanden, durchführen

Inspektion groß Transporter, kein gültiger Nachweis vorhanden, durchführen (Bild 15, Bild 16)	858,87 €	858,87 €
Fahrzeug außen, Lackierung verwittert / matt, aufbereiten (Bild 24, Bild 25)	319,04 €	319,04 €

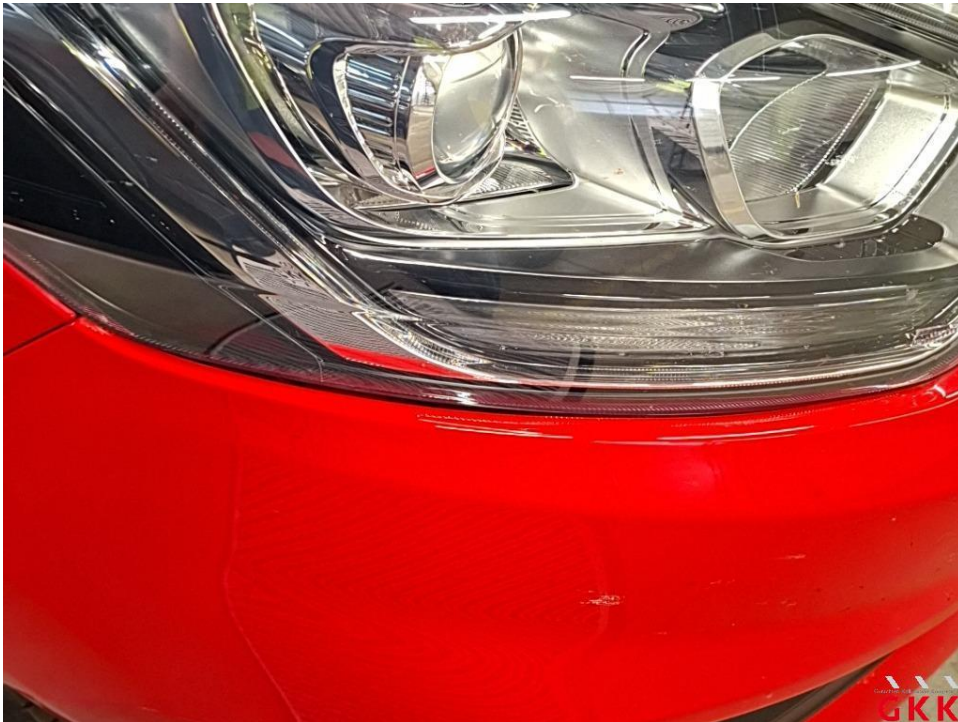
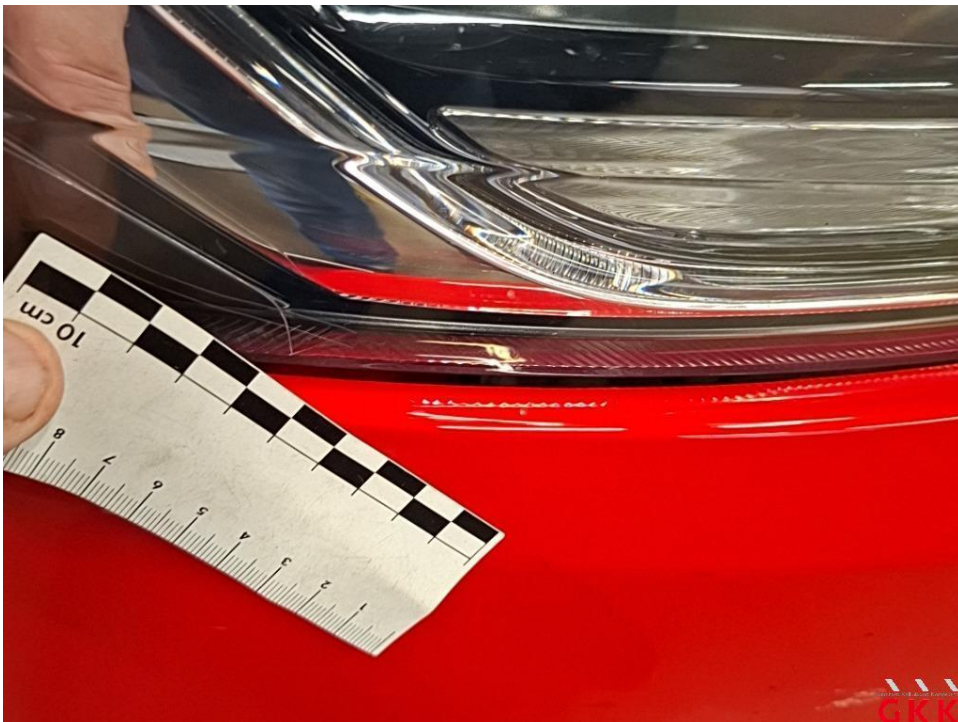
Bild 17 Stoßfänger vorne, Spaltmaß fehlerhaft, prüfen

Bild 18 Stoßfänger vorne, Spaltmaß fehlerhaft, prüfen

Wertbeeinflussende Faktoren		
Front (Angaben ohne MwSt.)	Reparaturkosten	MW
Stoßfänger vorne, Spaltmaß fehlerhaft, prüfen (Bild 17, Bild 18)	79,76 €	79,76 €
Seite links (Angaben ohne MwSt.)	Reparaturkosten	MW
Tür vorne links Dichtung -Einstieg-, beschädigt, ersetzen (Bild 26, Bild 27)	178,80 €	89,40 €
Seite rechts (Angaben ohne MwSt.)	Reparaturkosten	MW
Spiegelgehäuse rechts Kappe -lackiert-, verkratzt, lackieren (Bild 19, Bild 20)	315,52 €	157,76 €
Heck (Angaben ohne MwSt.)	Reparaturkosten	MW
Hecktür rechts unterhalb, beschädigt, instand setzen - lackieren (Bild 28, Bild 29)	1128,57 €	604,17 €
Exterieur (Angaben ohne MwSt.)	Reparaturkosten	MW
Beschriftungs- / Werbefolie, Klebreste, entfernen (Bild 21, Bild 22, Bild 23)	79,76 €	79,76 €
Schlüssel/Schließanl. (Angaben ohne MwSt.)	Reparaturkosten	MW
Hauptschlüssel mit Fernbedienung, fehlt, ersetzen (Bild 14)	233,77 €	233,77 €
Sonstiges (Angaben ohne MwSt.)	Reparaturkosten	MW

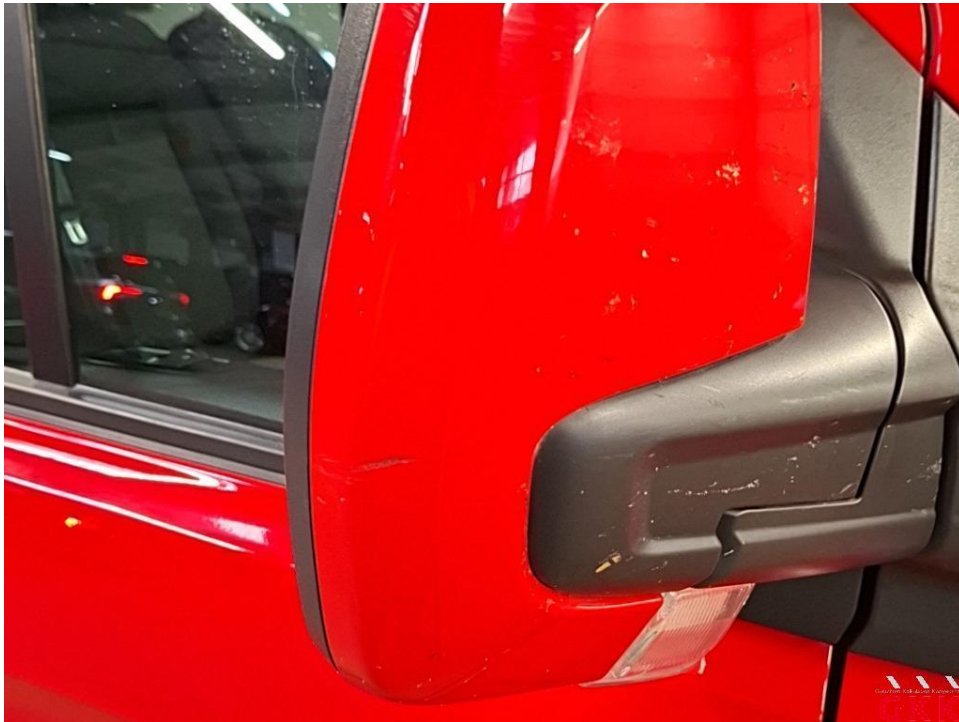
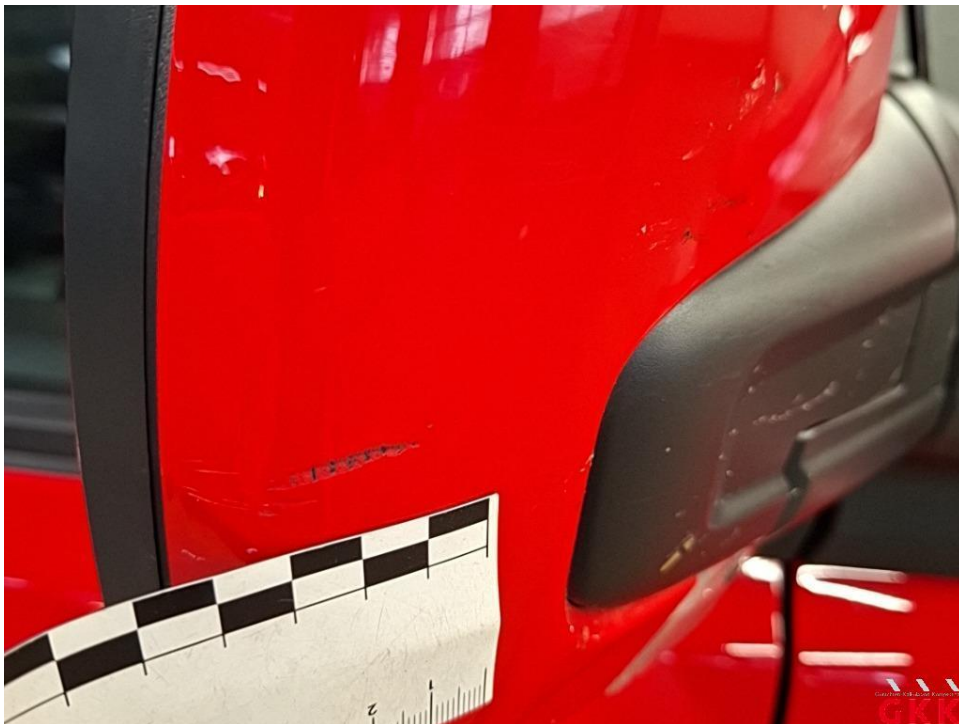
Bild 19 Spiegelgehäuse rechts, Kappe -lackiert-, verkratzt, lackieren

Bild 20 Spiegelgehäuse rechts, Kappe -lackiert-, verkratzt, lackieren

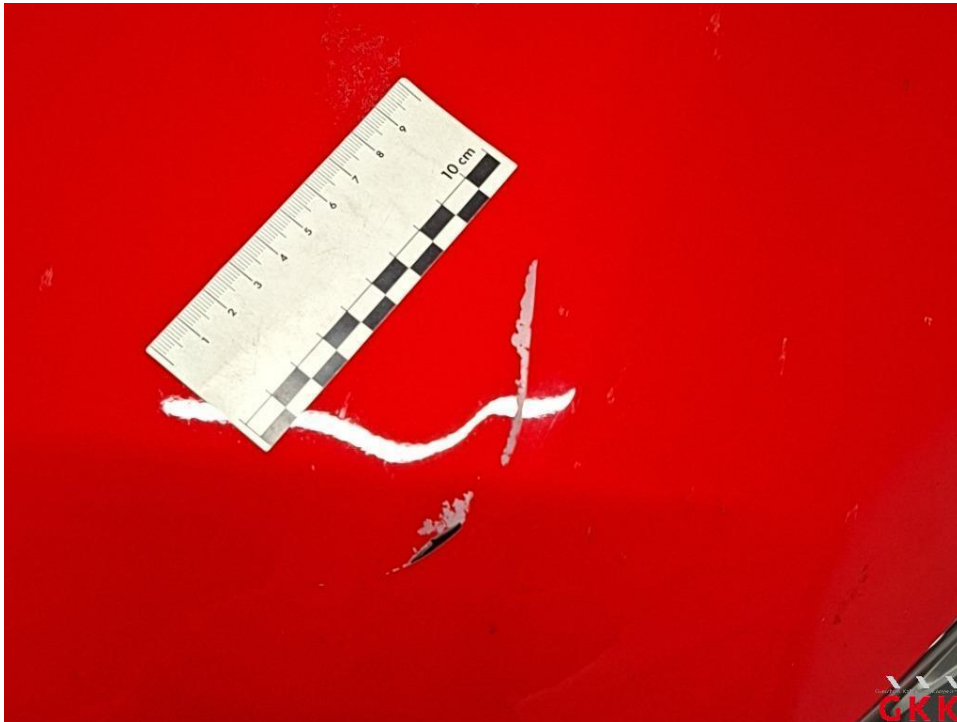
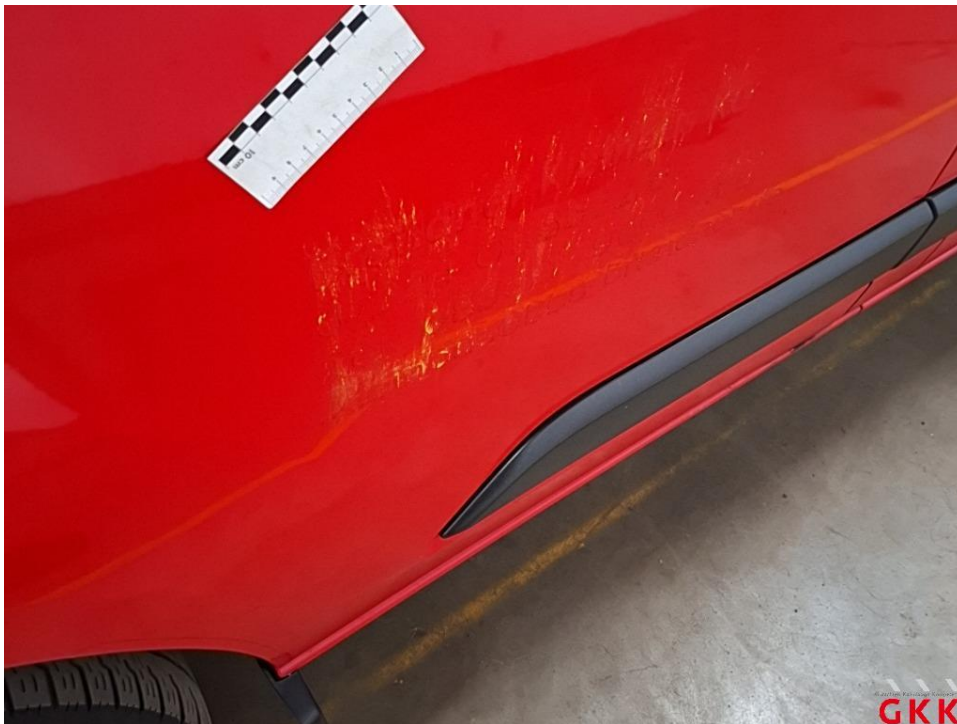
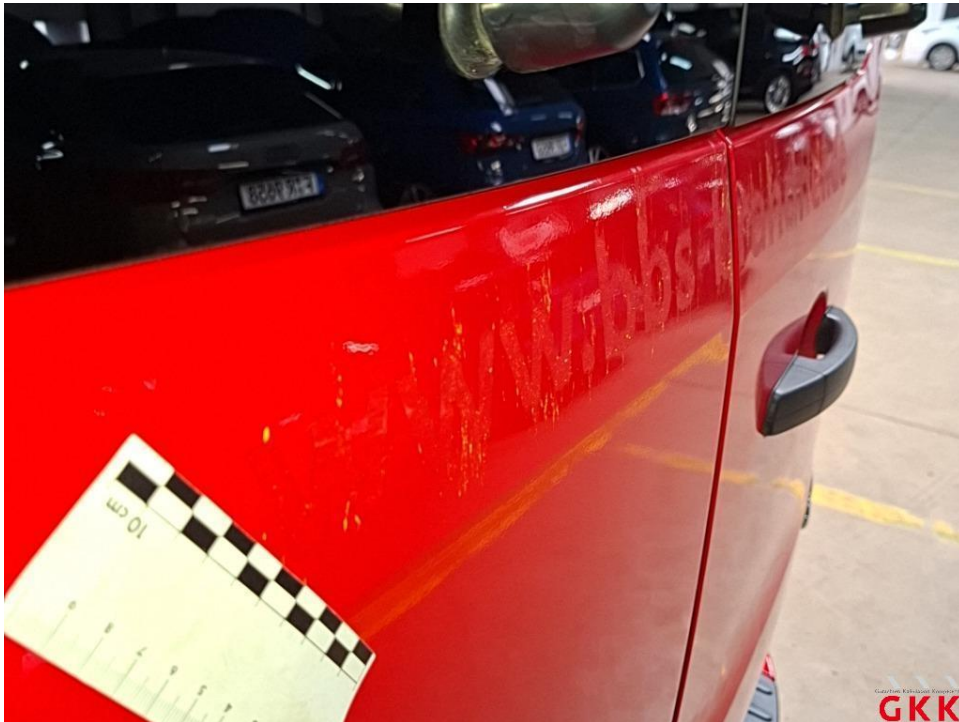
Bild 21 Beschriftungs- / Werbefolie, Klebreste, entfernen

Bild 22 Beschriftungs- / Werbefolie, Klebreste, entfernen

Bild 23 Beschriftungs- / Werbefolie, Klebreste, entfernen

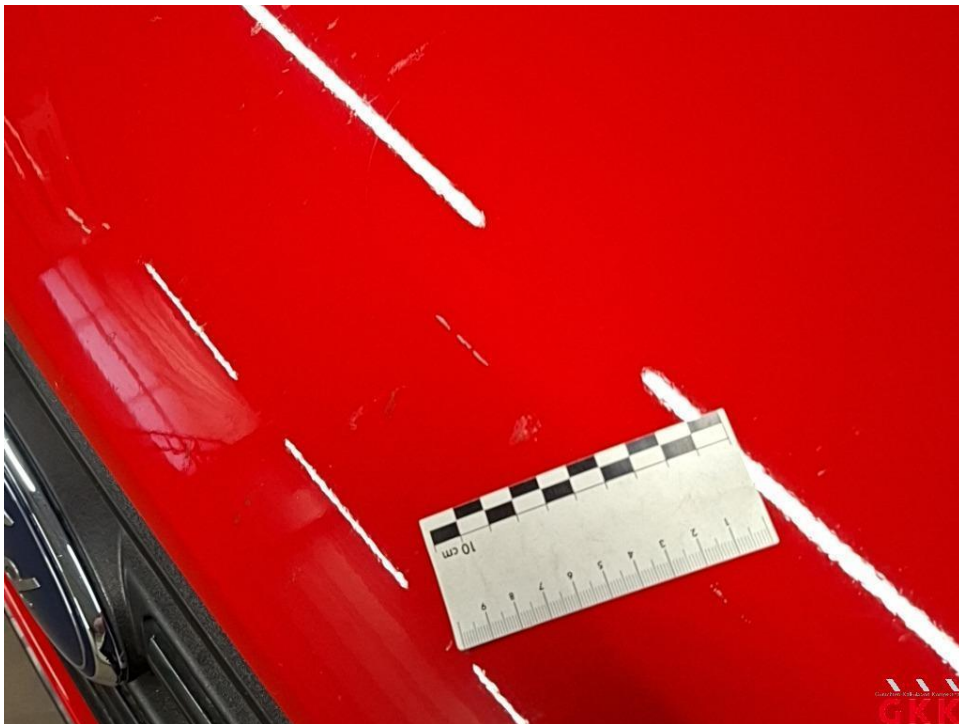
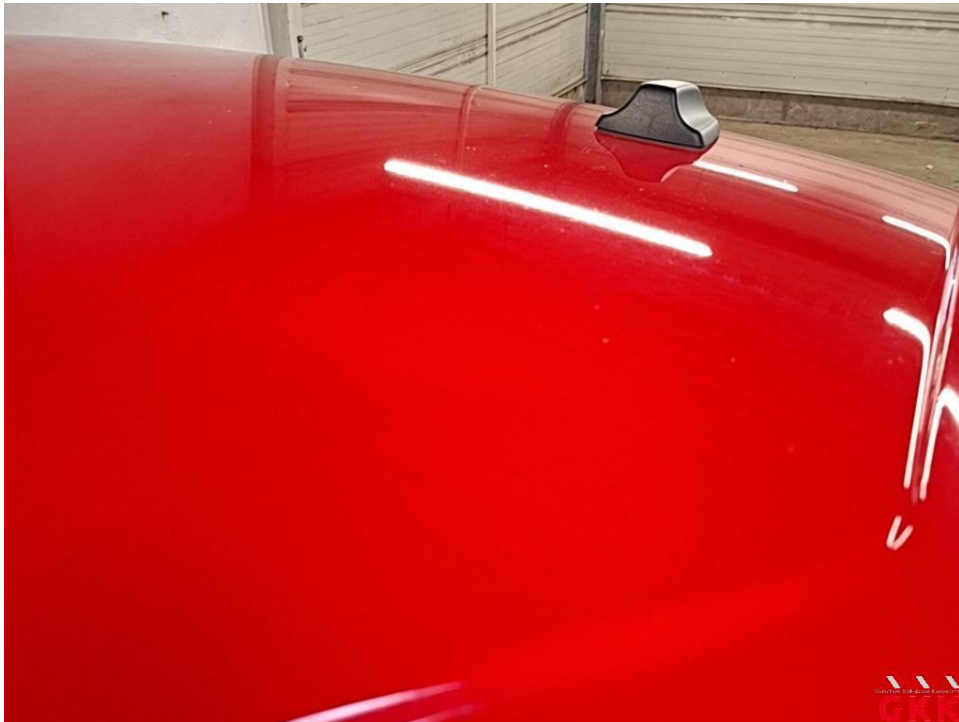
Bild 24 Fahrzeug, außen, Lackierung verwittert / matt, aufbereiten

Bild 25 Fahrzeug, außen, Lackierung verwittert / matt, aufbereiten

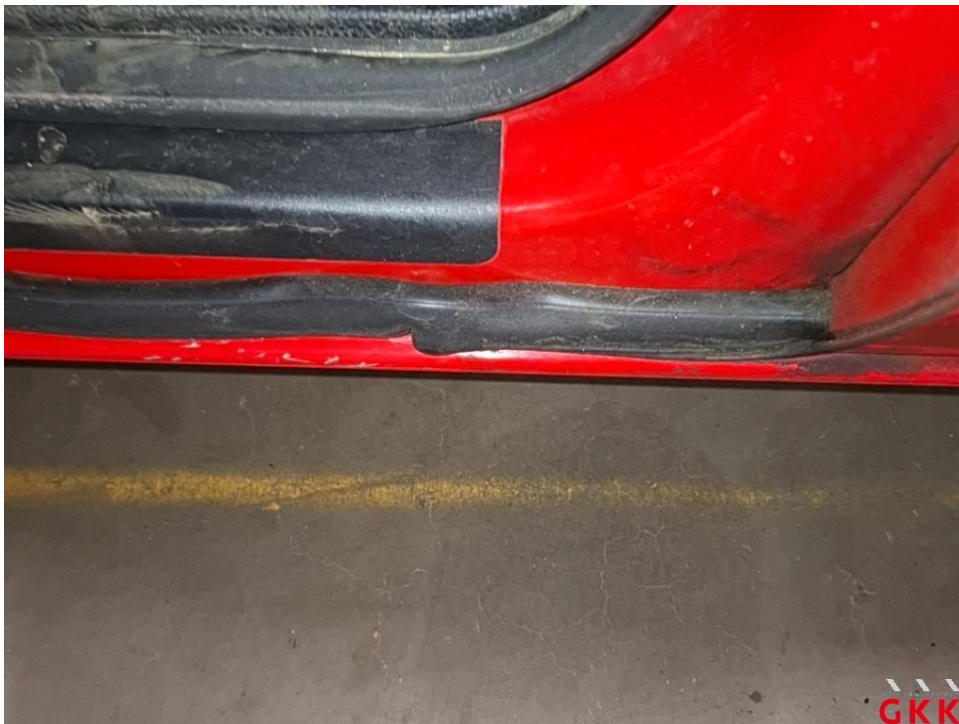
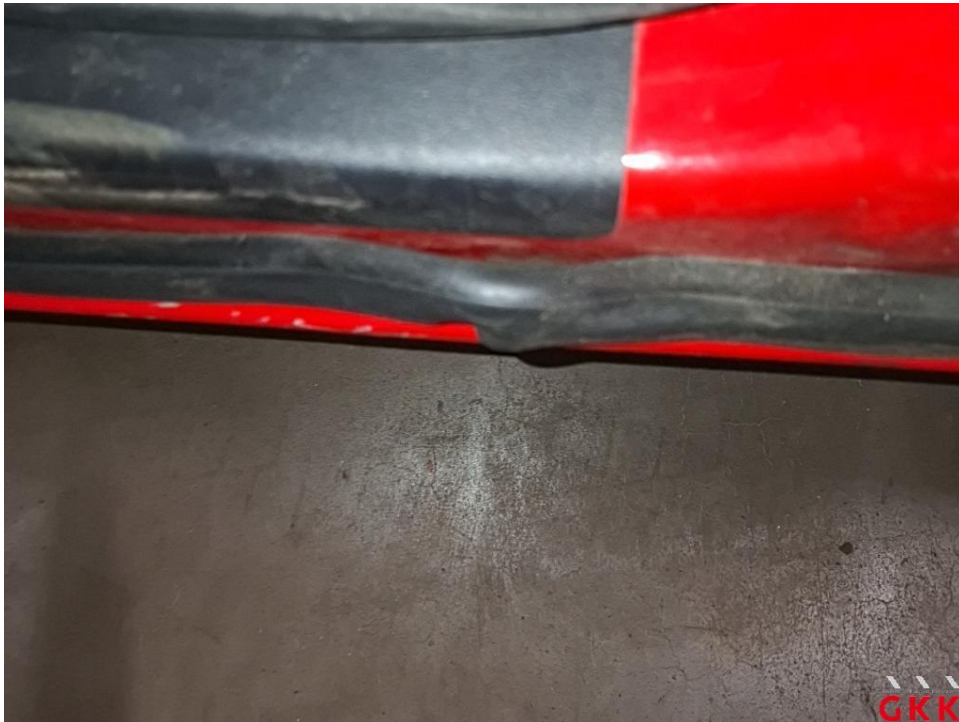
Bild 26 Tür vorne links, Dichtung -Einstieg-, beschädigt, ersetzen

Bild 27 Tür vorne links, Dichtung -Einstieg-, beschädigt, ersetzen

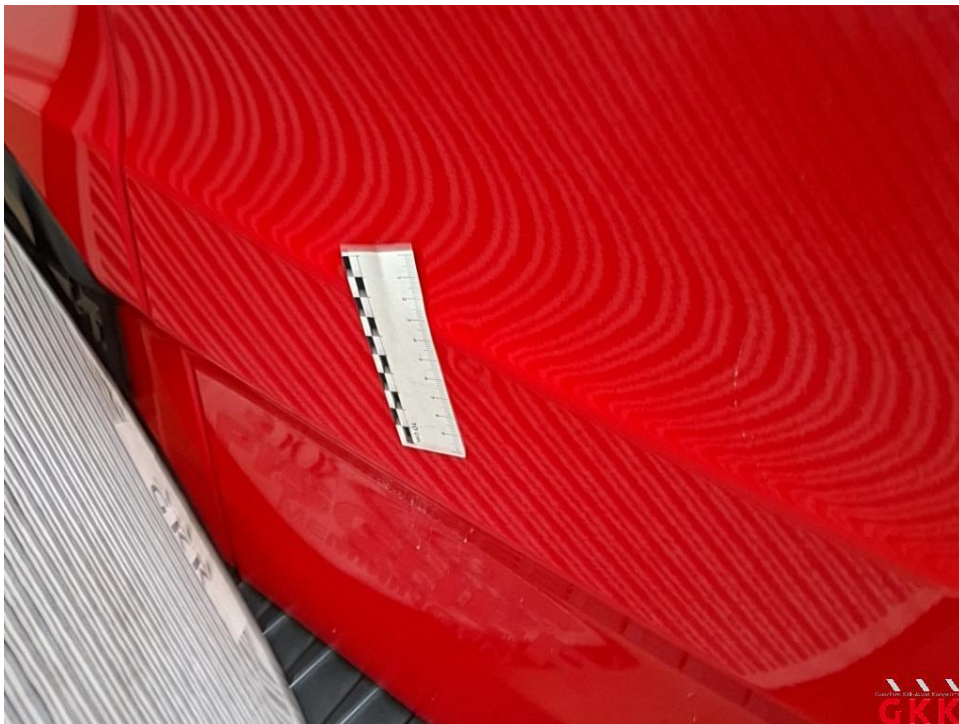
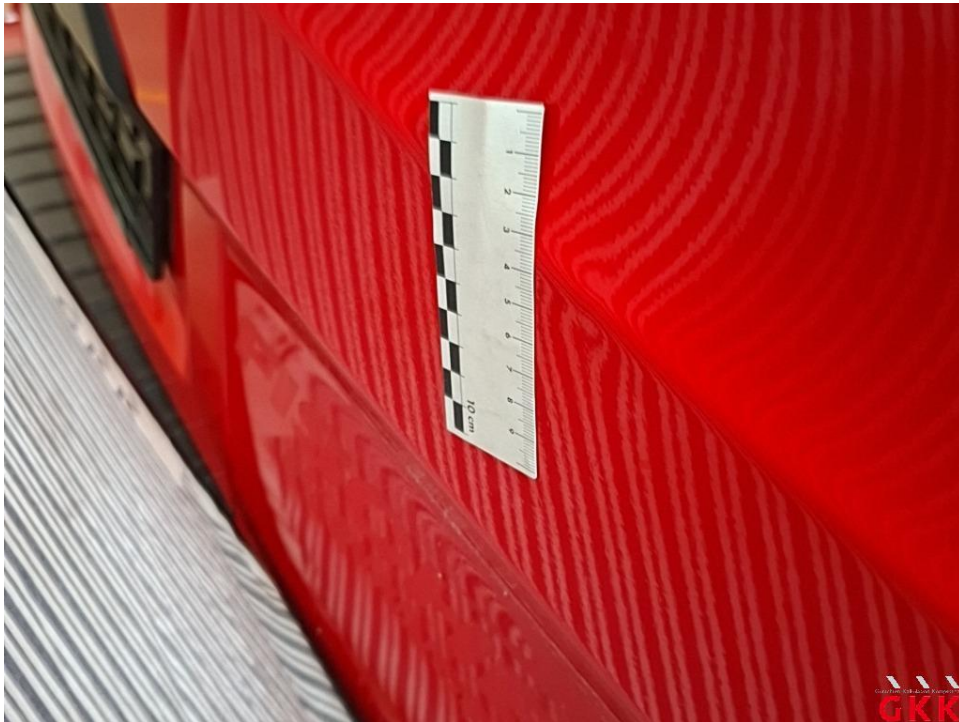
Bild 28 Hecktür rechts, unterhalb, beschädigt, instand setzen - lackieren

Bild 29 Hecktür rechts, unterhalb, beschädigt, instand setzen - lackieren
