**Fahrzeug:** HYUNDAI IONIQ 5 77,4 kWh Heckantrieb Sports Utility Vehicle 5-türig 0 ccm 229 PS / 168 KW Elektrisch Automatik

| Amtliches Kennzeichen: | RH -SO 0450E | Fahrgestell-Nummer: | KMHKR81EFPU188327 |

## Zustandsbericht / Minderwertgutachten

0215437671  
Allane SE Rückgabeabteilung, Parkring 33, 85748 Garching b.München  
07.07.2026, elektronisch.  
14.07.2026, 11:00 Uhr, durch Herrn Björn Weidinger bei DEKRA Automobil GmbH  
Niederlassung Nürnberg, Isarstr. 8, 90451 Nürnberg, im Beisein von Herrn  
Lischewski.  
14.07.2026  
Vertragsnummer 90340081  
Auftragsnummer ELSRM004980  
Rahmenkostenstelle ZUB

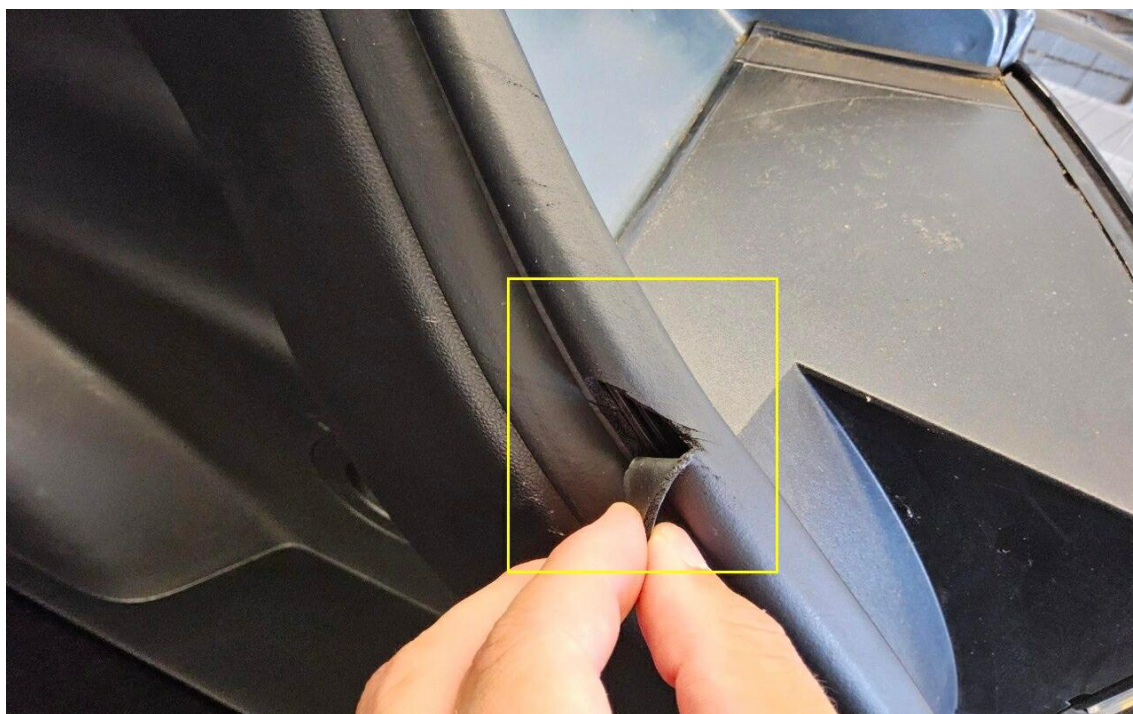
| Bezeichnung des Schadens / Rep.-Weg | Rep.Kost | | Anrechn. | Minderwert in EUR | |
|---|---|---|---|---|---|
| 6. Heckklappendichtung eingerissen, erneuern (Bild 7) | 151,00 | 180 | 100 | -151,26 | -180,00 |

Bild 7 :      Heckklappendichtung eingerissen

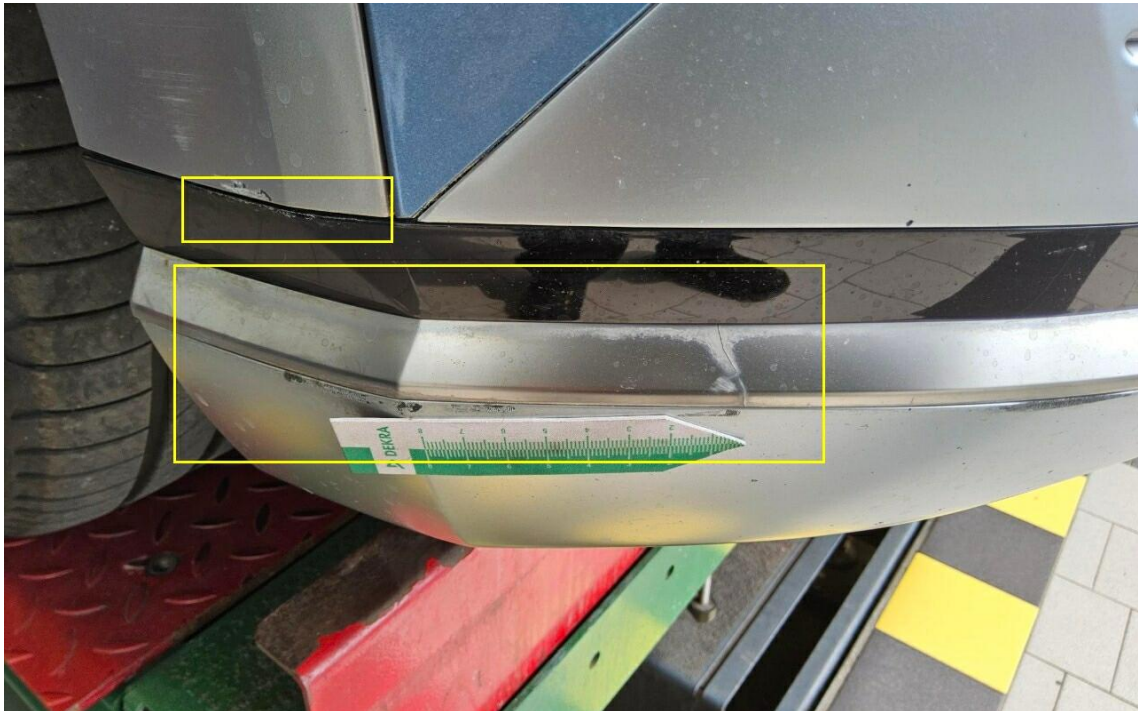
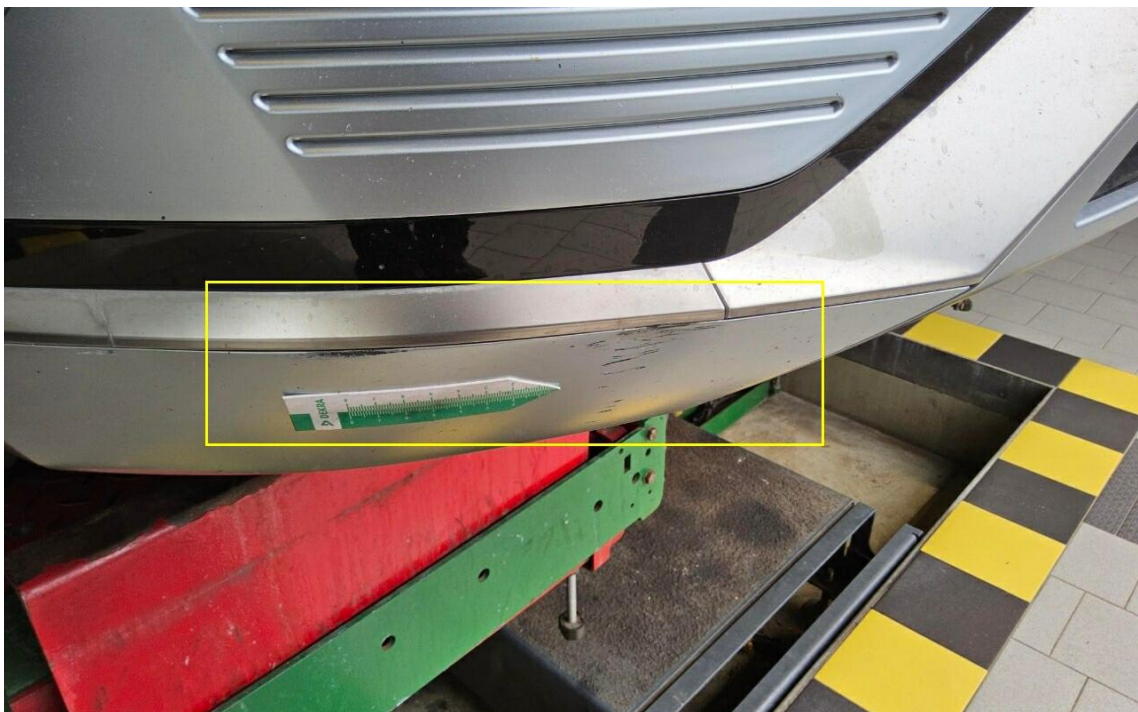
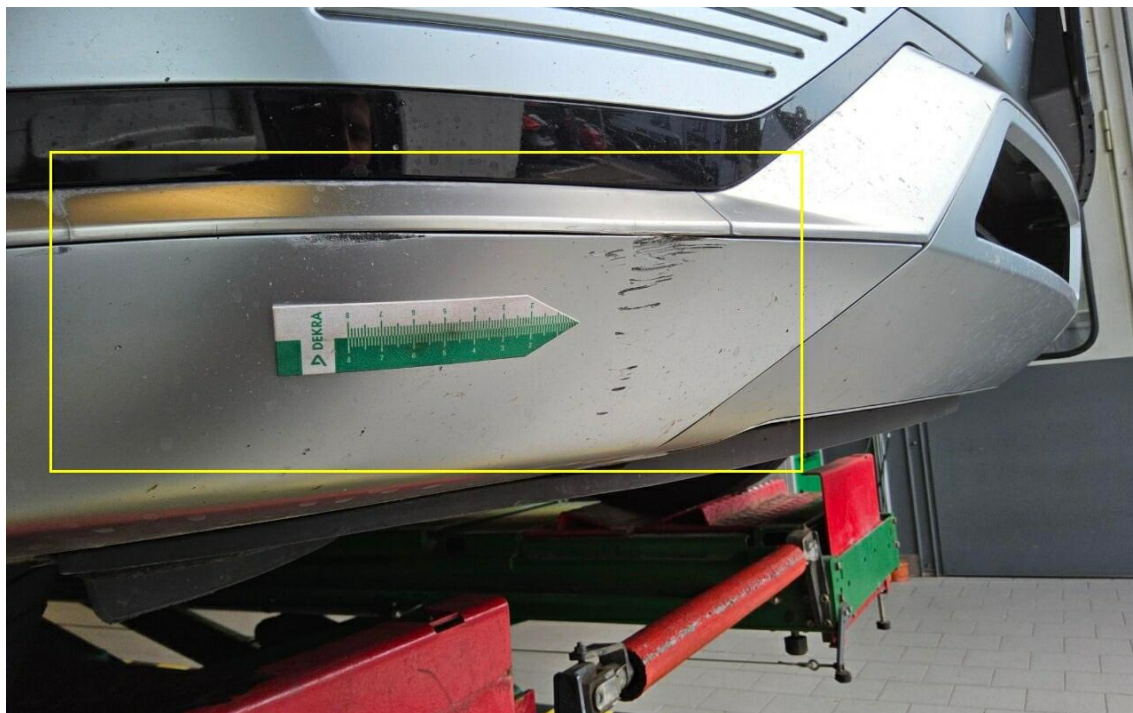
| Bezeichnung des Schadens / Rep.-Weg | Rep.Kost | | Anrechn. | Minderwert in EUR | |
|---|---|---|---|---|---|
| 2. Frontspoiler vorne rechts verschrammt und deformiert, erneuern (Bild 8, 9, 10) | 1.075,00 | 1.280 | 100 | -1.075,63 | -1.280,00 |

Bild 8 : Frontspoiler vorne rechts verschrammt und deformiert

Bild 9 : Frontspoiler vorne rechts verschrammt und deformiert

Bild 10 : Frontspoiler vorne rechts verschrammt und deformiert

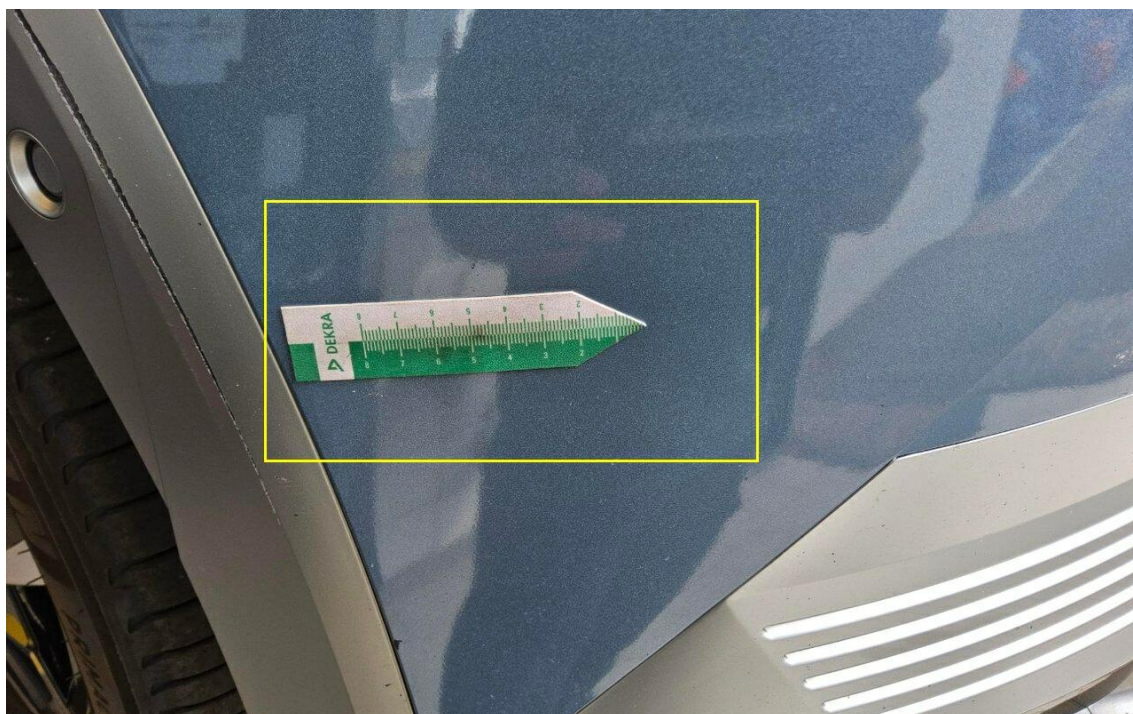
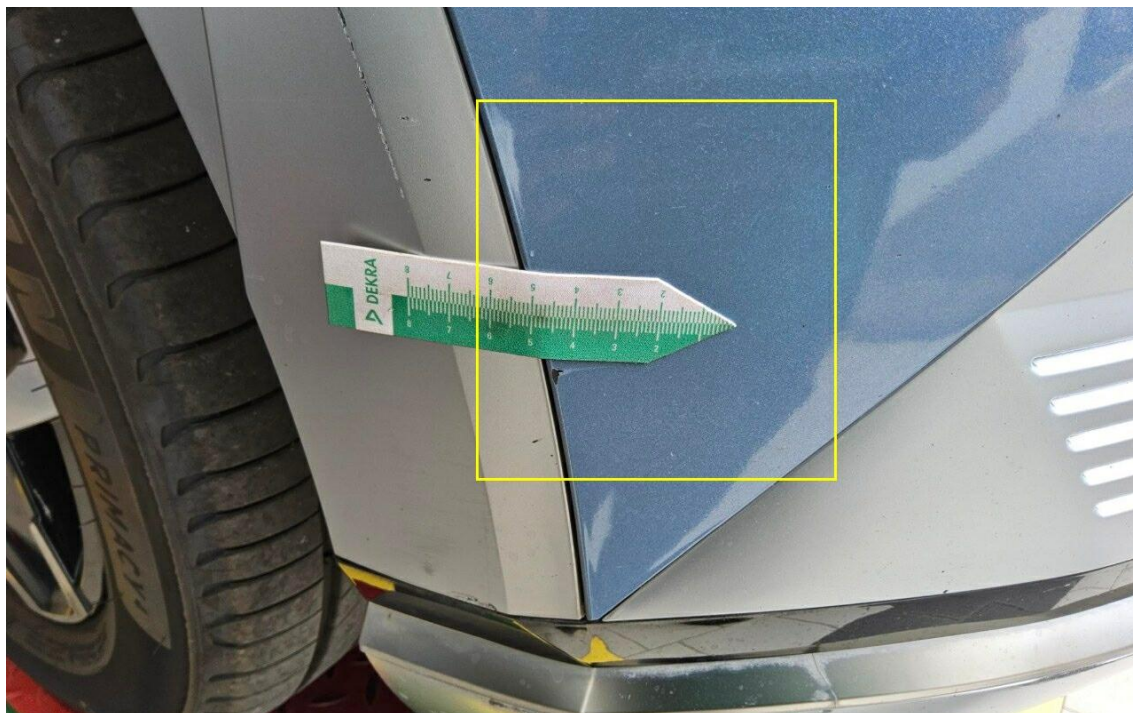
| Bezeichnung des Schadens / Rep.-Weg | Rep.Kost | | Anrechn. | Minderwert in EUR | |
|---|---|---|---|---|---|
| 8. Stoßfänger vorne Lackierung, zerkratzt, smart repair (Bild 11, 12) | 157,14 | 187 | 100 | -157,14 | -187,00 |

Bild 11 : Stoßfänger vorne Lackierung, zerkratzt, smart repair

Bild 12 : Stoßfänger vorne Lackierung, zerkratzt, smart repair

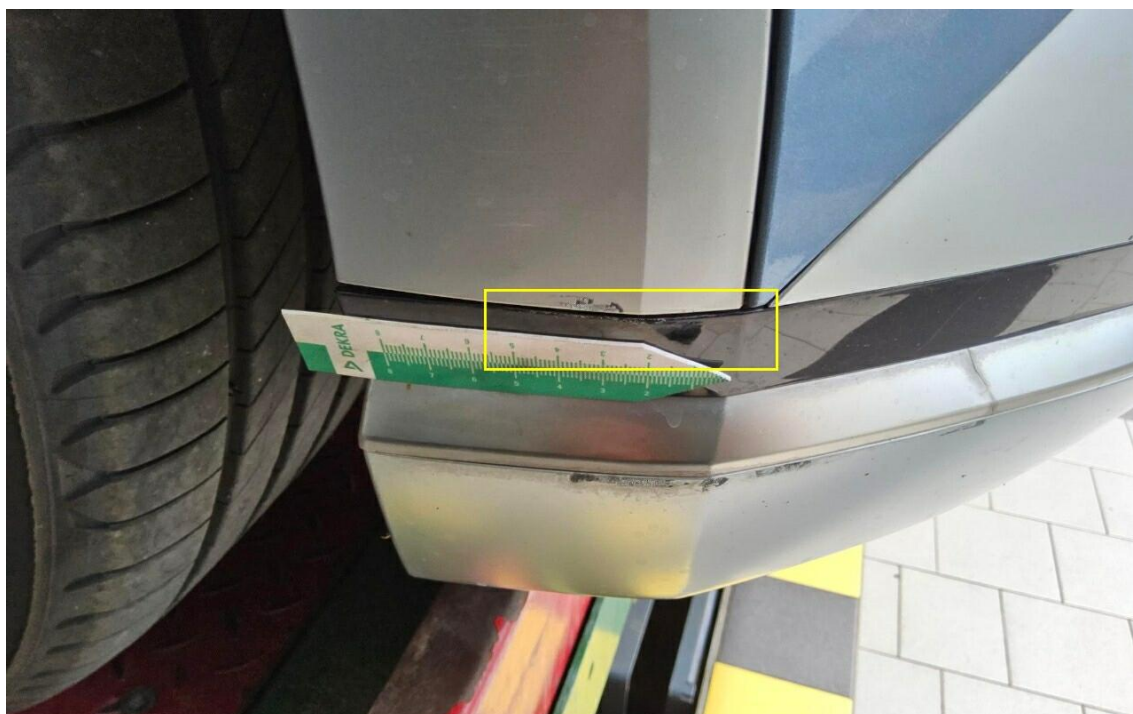
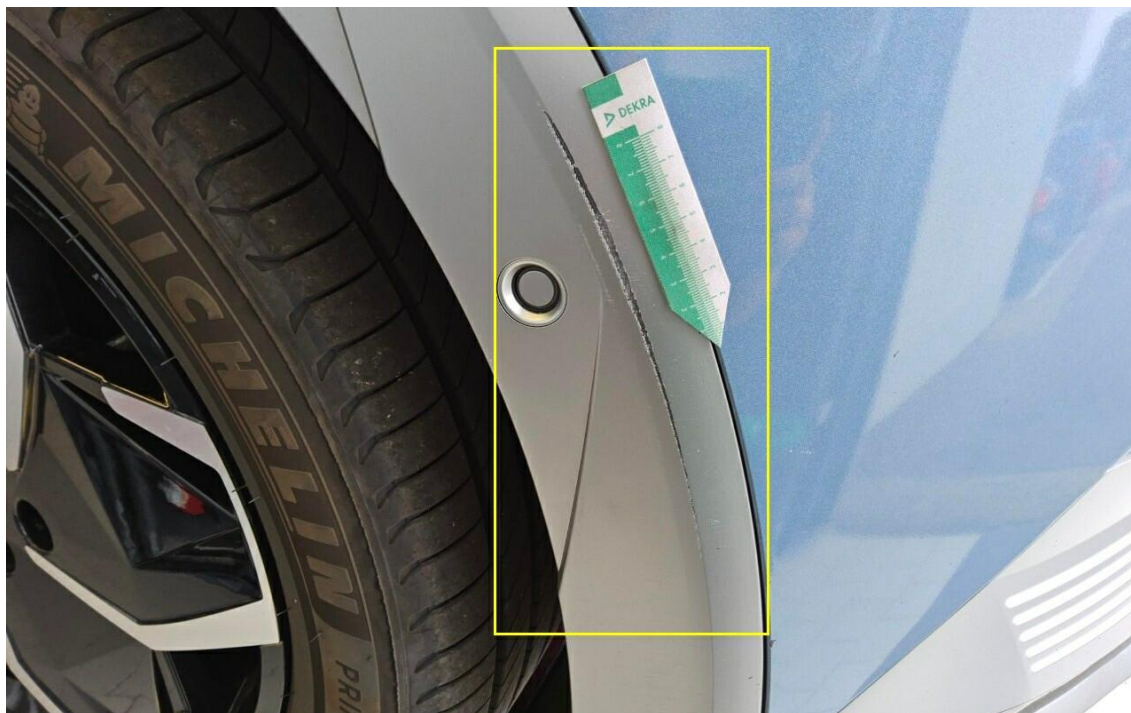
| Bezeichnung des Schadens / Rep.-Weg | Rep.Kost | | Anrechn. | Minderwert in EUR | |
|---|---|---|---|---|---|
| 1. Radlaufblende vorne rechts verschrammt, erneuern (Bild 13, 14) | 407,00 | 484 | 100 | -406,72 | -484,00 |

Bild 13 : Radlaufblende vorne rechts verschrammt

Bild 14 : Radlaufblende vorne rechts verschrammt

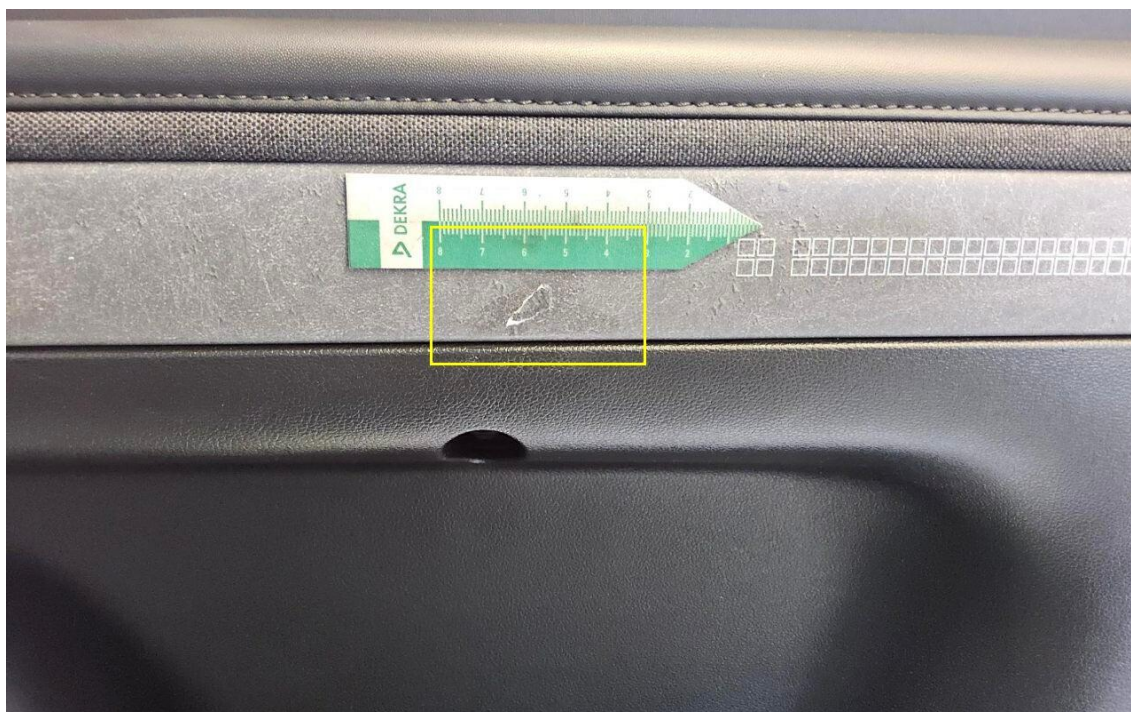
| Bezeichnung des Schadens / Rep.-Weg | Rep.Kost | | Anrechn. | Minderwert in EUR | |
|---|---|---|---|---|---|
| 3. Türverkleidung vorne rechts verschrammt, erneuern (Bild 15) | 1.994,00 | 2.373 | 100 | -1.994,12 | -2.373,00 |

Bild 15 : Türverkleidung vorne rechts verschrammt

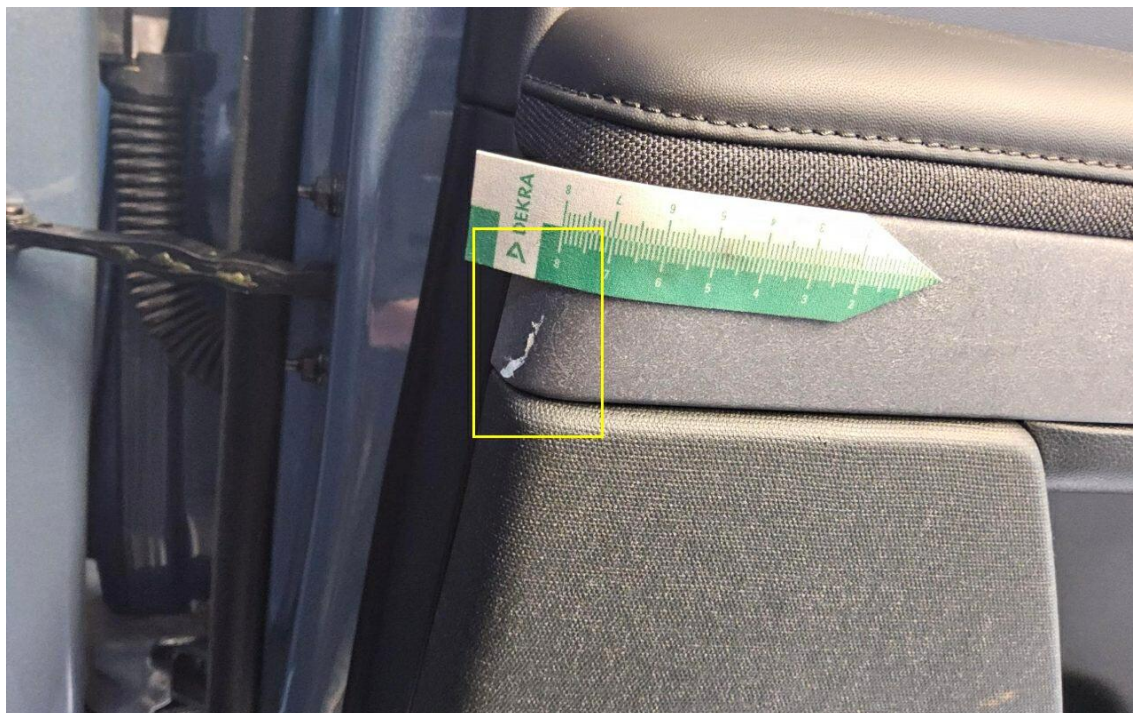
| Bezeichnung des Schadens / Rep.-Weg | Rep.Kost | | Anrechn. | Minderwert in EUR | |
|---|---|---|---|---|---|
| 4. Türverkleidung hinten rechts verschrammt, erneuern | 753,00 | 896 | 100 | -752,94 | -896,00 |

Bild 16 : Türverkleidung hinten rechts verschrammt

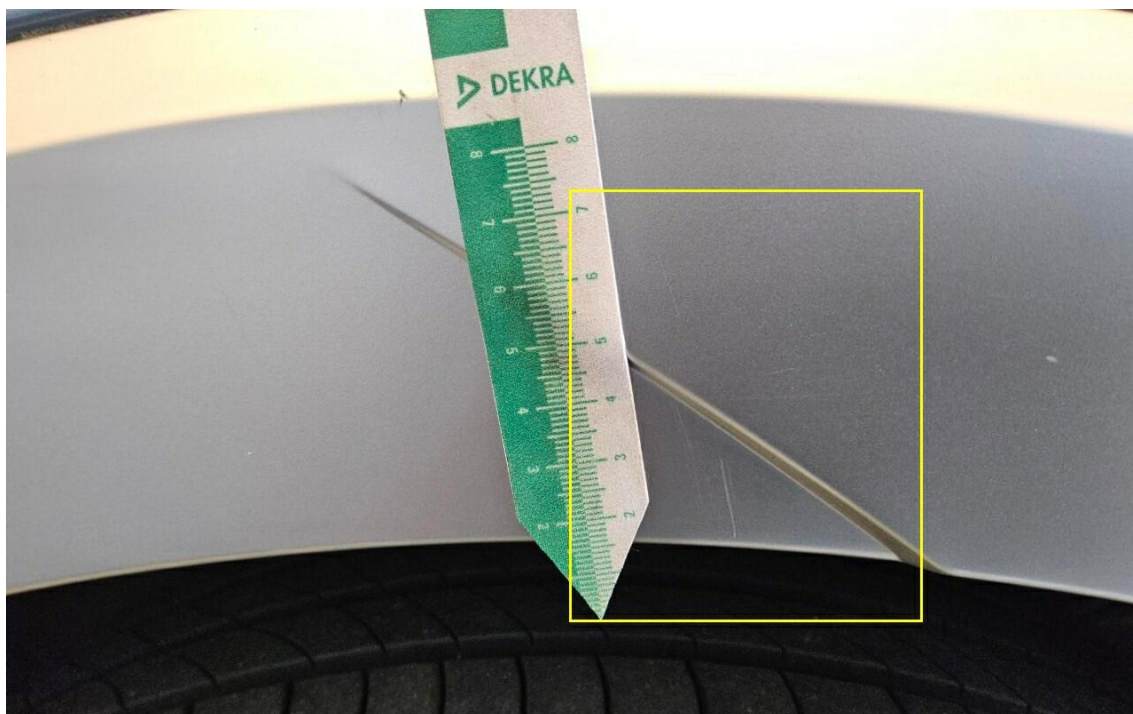
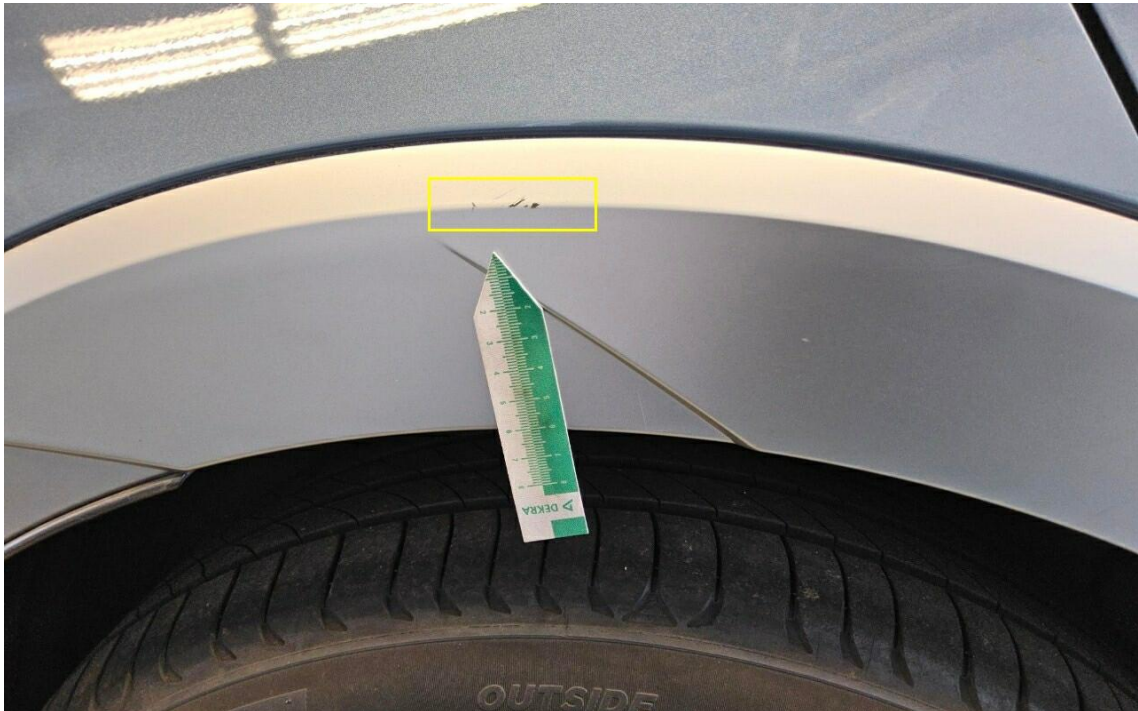
| Bezeichnung des Schadens / Rep.-Weg | Rep.Kost | | Anrechn. | Minderwert in EUR | |
|---|---|---|---|---|---|
| 7. Seitenteil hinten rechts Zierleiste Lackierung, zerkratzt, lackieren (Bild 17, 18) | 35,29 | 42 | 50 | -17,65 | -21,00 |

Bild 17 : Seitenteil hinten rechts Zierleiste Lackierung, zerkratzt, lackieren

Bild 18 : Seitenteil hinten rechts Zierleiste Lackierung, zerkratzt, lackieren

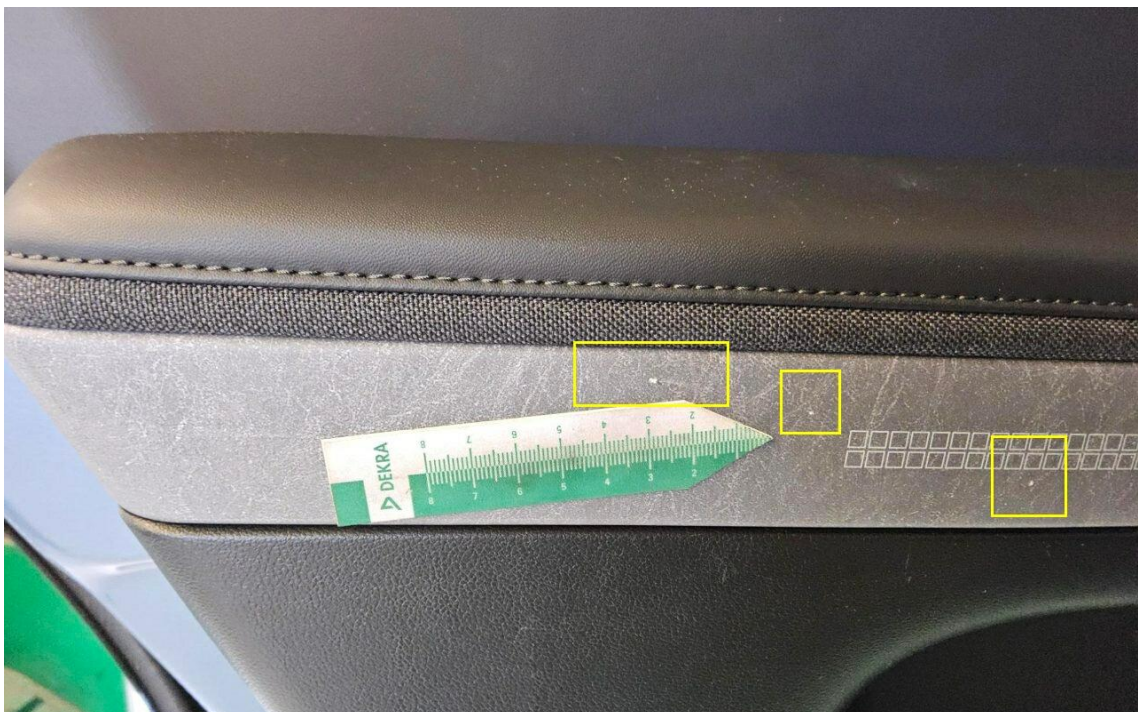
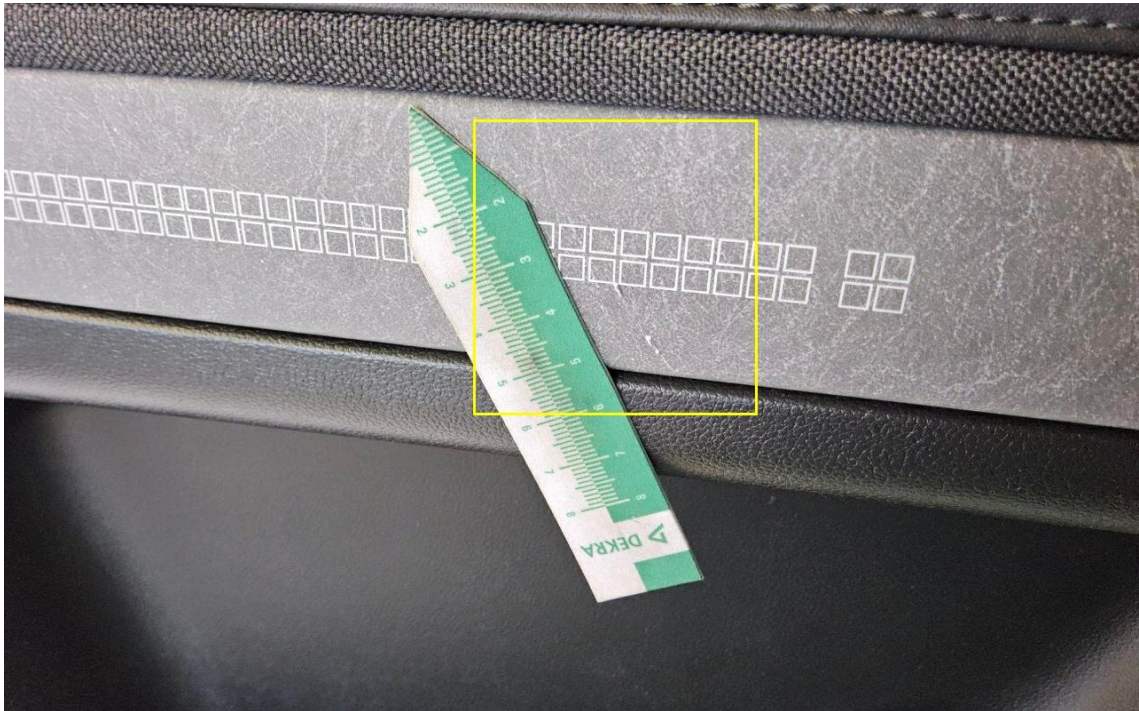
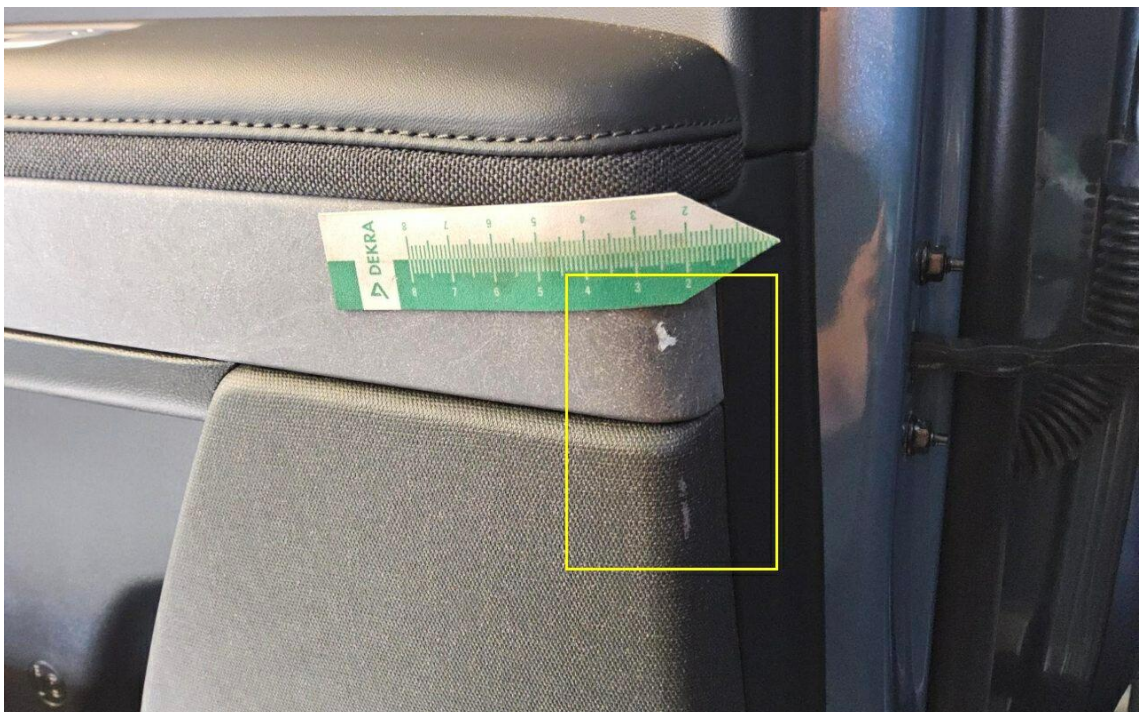
| Bezeichnung des Schadens / Rep.-Weg | Rep.Kost | | Anrechn. | Minderwert in EUR | |
|---|---|---|---|---|---|
| 5. Türverkleidung hinten links verschrammt, erneuern (Bild 19, 20, 21) | 753,00 | 896 | 100 | -752,94 | -896,00 |

Bild 19 : Türverkleidung hinten links verschrammt

Bild 20 : Türverkleidung hinten links verschrammt

Bild 21 : Türverkleidung hinten links verschrammt
