# Zustandsbericht

Hersteller / Modell	MAXUS Deliver 9 2.0 Transporter RWD LUXURY		
Kennzeichen		Fahrgestellnummer	LSH14J7C0PA105852
Erstzulassung	26.04.2024	Laufleistung (abgelesen)	13.024 km
HSN/TSN	2184 / AAH 00015	Kraftstoffart / Zylinder	Diesel / 4
Fahrzeugart	LKW < 3,5t	Antriebsart	Heckantrieb
Schadstoffklasse	EUROVI; E; M, N	Getriebe / Anzahl Gänge	Manuell (6)
Farbe	Weiß	Besichtigungszustand	ausreichend
Leistung / Hubraum	109 kW / 1.996 ccm	Nächste HU	04/2026
Wartungsheft / Nachweis	vorhanden / vollständig	Restlauf bis Service	7 Monat(e)
Letzte Wartung	11/2024 bei 3.941 km	Polsterart	Stoff
Vorschaden	Keine Feststellbar	Polsterfarbe	Schwarz-Anthrazit
Nachlackierung	Keine Feststellbar	zul. Gesamtgewicht	3.500 kg
Dokumente	ZB   vorhanden	Anzahl Halter	unbekannt
Schlüssel soll/ist	2/2	Anzahl Sitze / Türen	3 / 4
Vertragsnummer	50154705	Re-Import

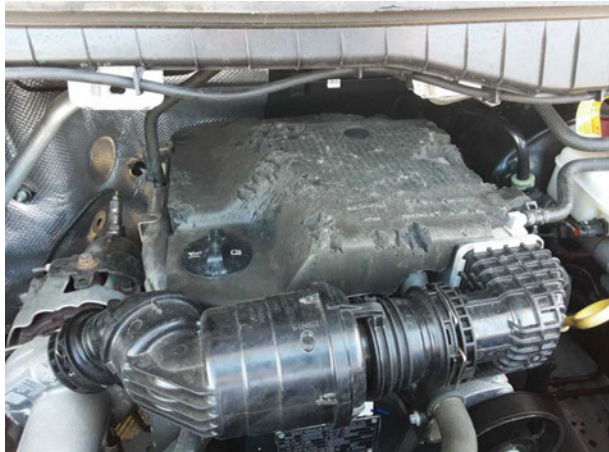
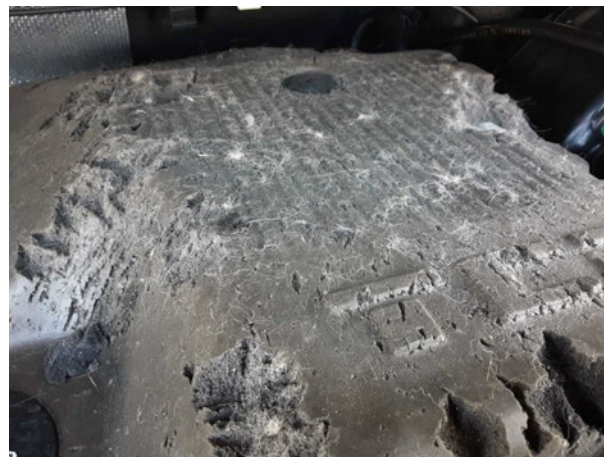
**Beschädigung #1:** Motor: Motorabdeckung - beschädigt - erneuern

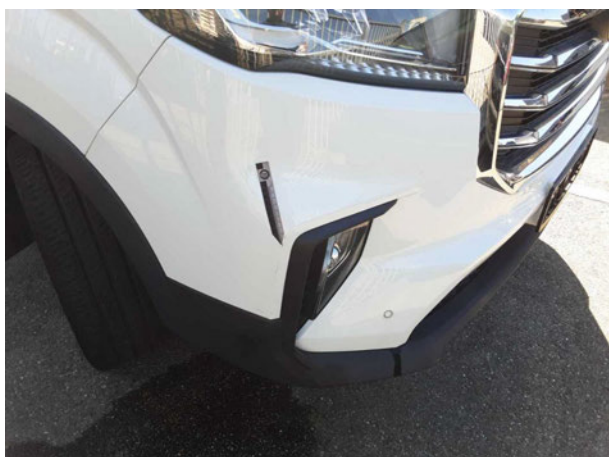
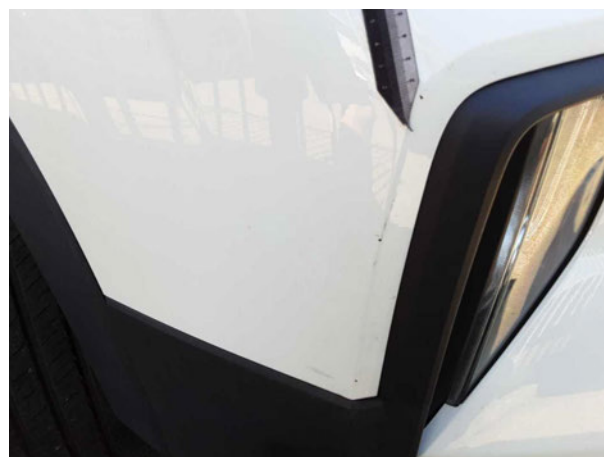
**Beschädigung #2:** Stossfänger vorn: Stossfänger vorn - verkratzt / verschürft - Smart Repair

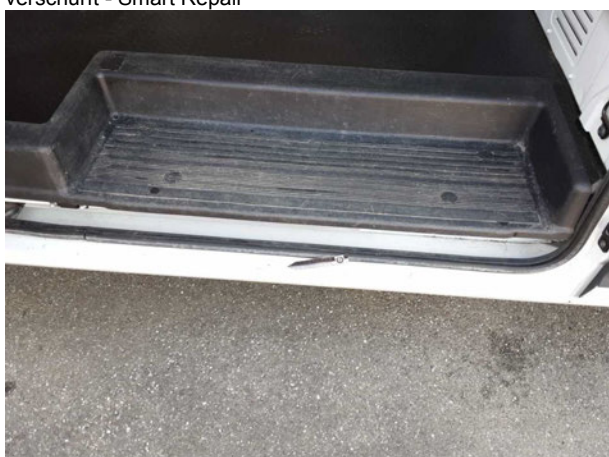
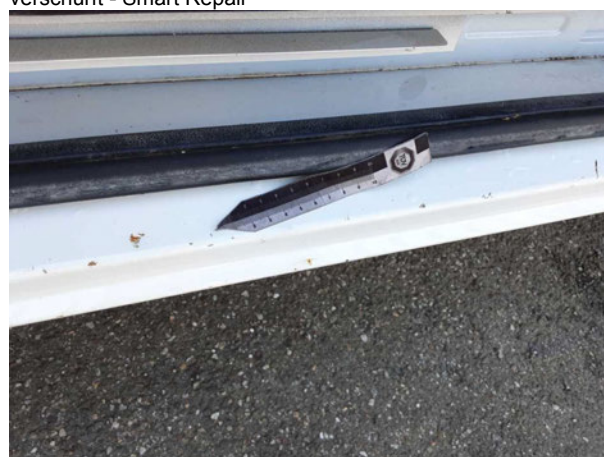
**Beschädigung #3:** Schweller rechts: Einstieg - verkratzt / verschürft - Smart Repair

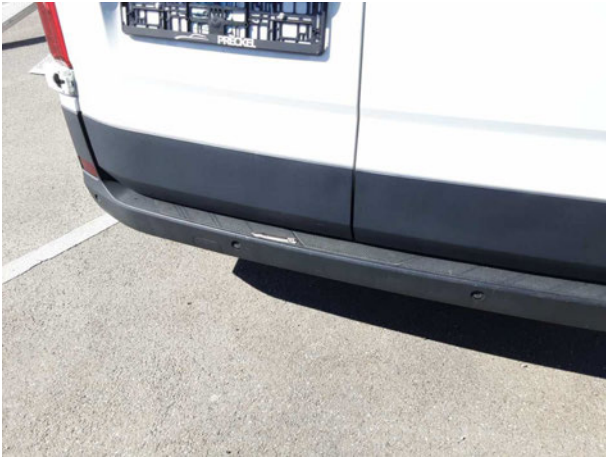
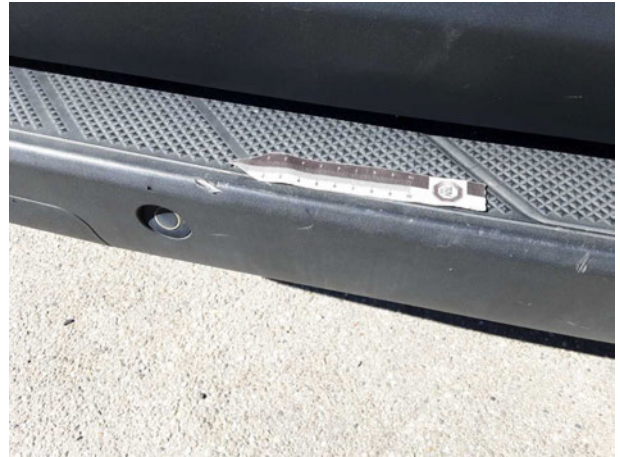
**Beschädigung #4:** Stossfänger hinten: Stossfänger hinten (Materialabtrag) - verkratzt / verschürft - erneuern
