## Zustandsbericht / Minderwertgutachten

**FIN**    **VXKUHZZKXZP4259126**

| Typ / Verkaufsbez. | Corsa F (2019->) / Corsa F e Edition | Aufbauart | Limousine |

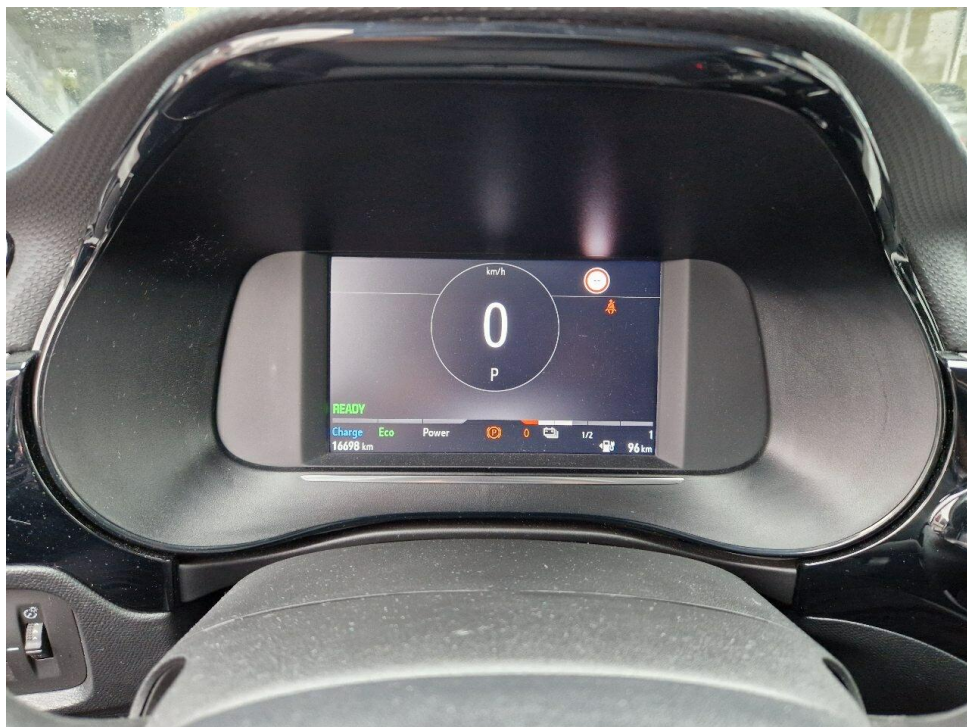
Bild 4 : Kombiinstrument (betriebsbereit) mit Km-Stand

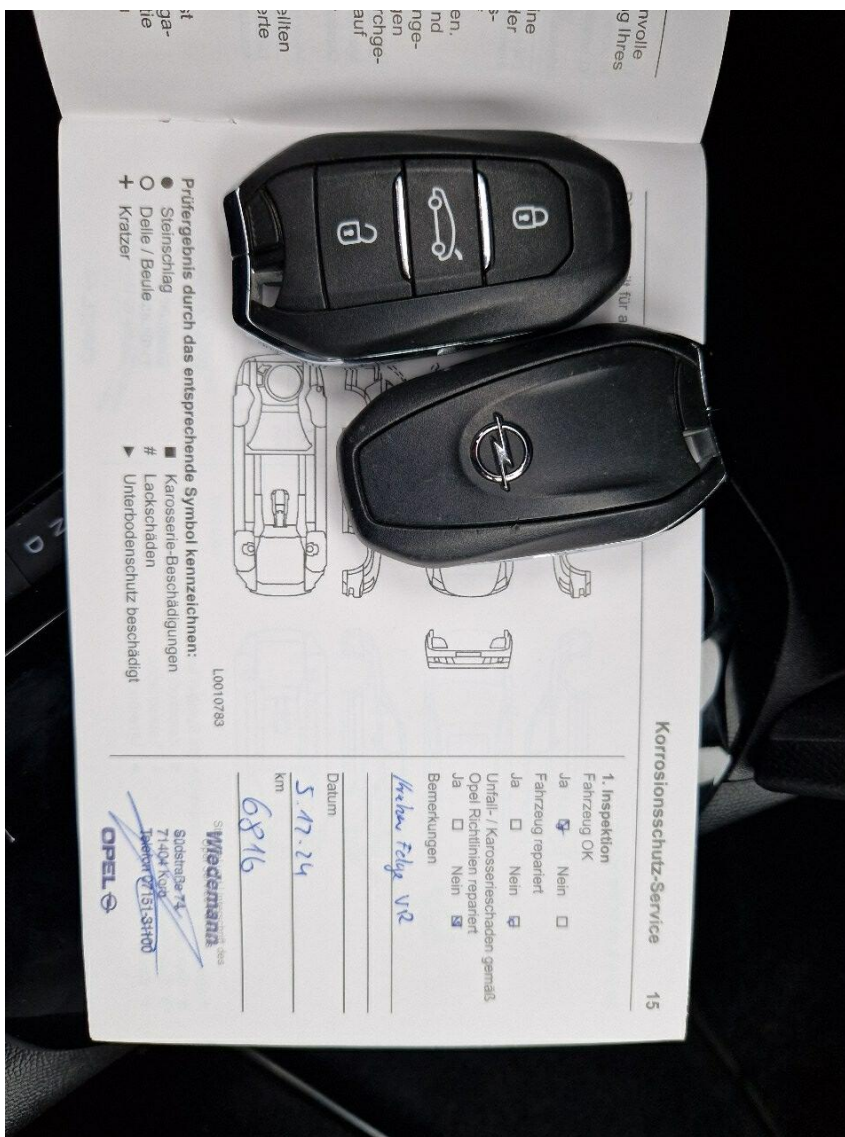
Bild 5 : Schlüssel, Servicenachweis / Serviceheft (letzter Eintrag)

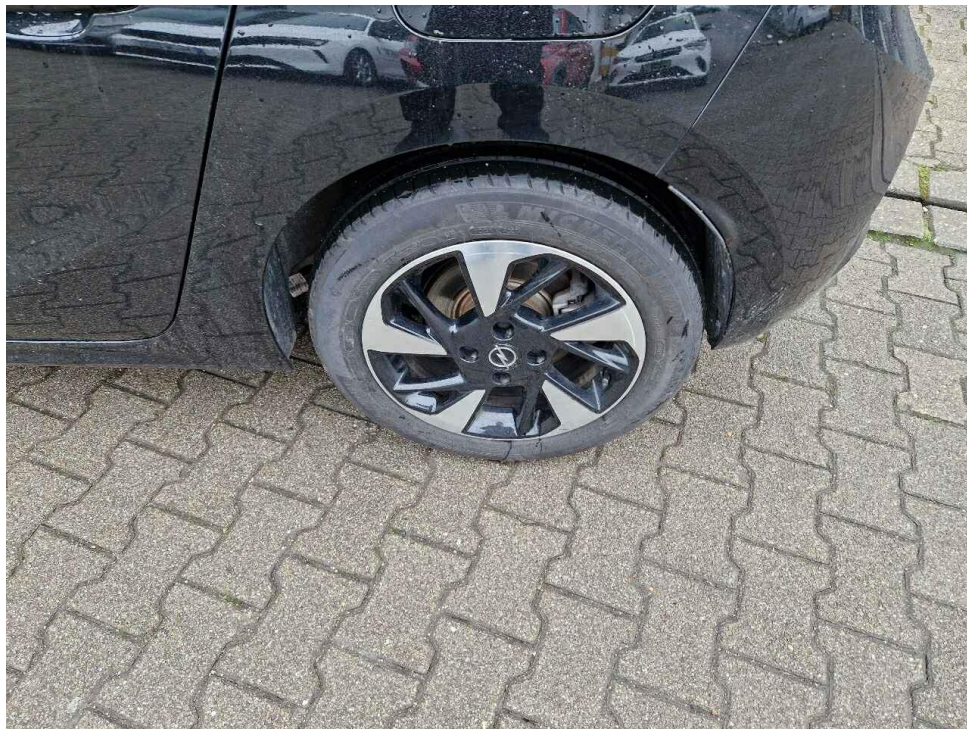
| Bezeichnung des Schadens / Rep.-Weg | Rep.Kost Anrechnung<br>brutto | |
|---|---|---|
| 1. Felge hinten links Kratzer, smart repair<br>(Bild 8, 9) | 150 | voll |

Bild 8 : Felge hinten links Kratzer

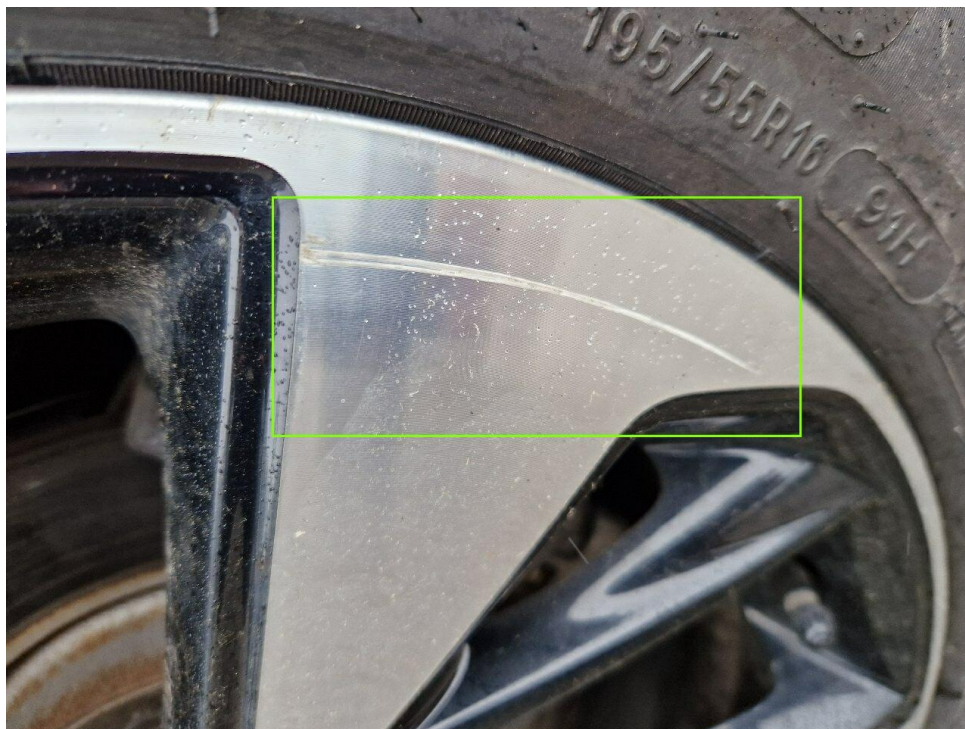
Bild 9 : Felge hinten links Kratzer

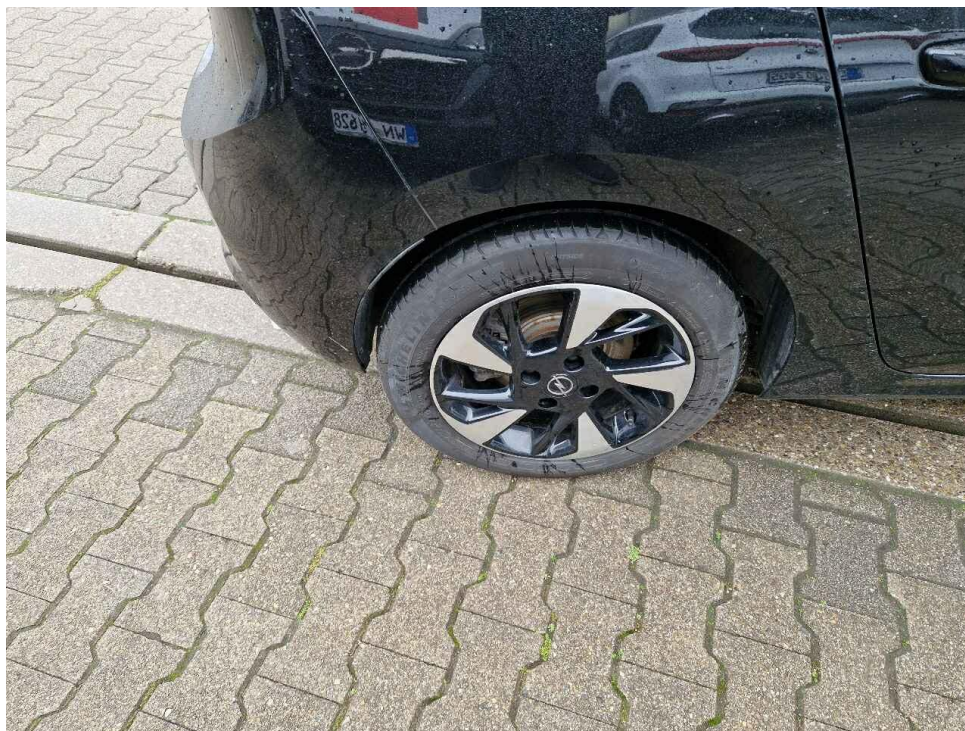
| Bezeichnung des Schadens / Rep.-Weg | Rep.Kost Anrechnung<br>brutto | |
|---|---|---|
| 2. Felge hinten rechts Kratzer, smart repair<br>(Bild 10, 11) | 150 | voll |

Bild 10 : Felge hinten rechts Kratzer

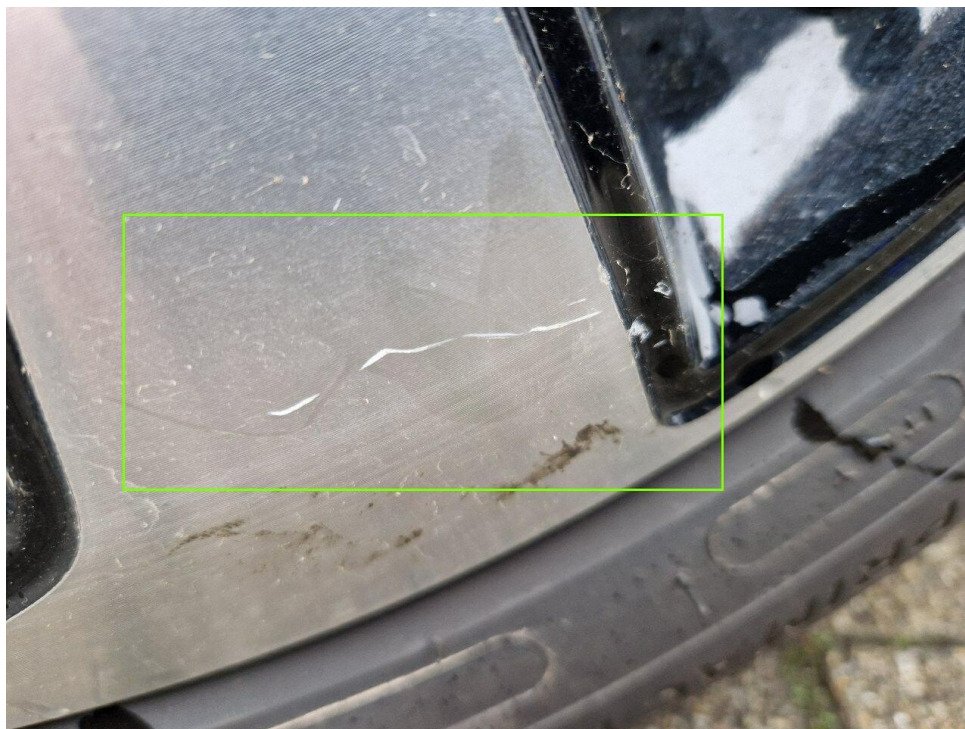
Bild 11 : Felge hinten rechts Kratzer

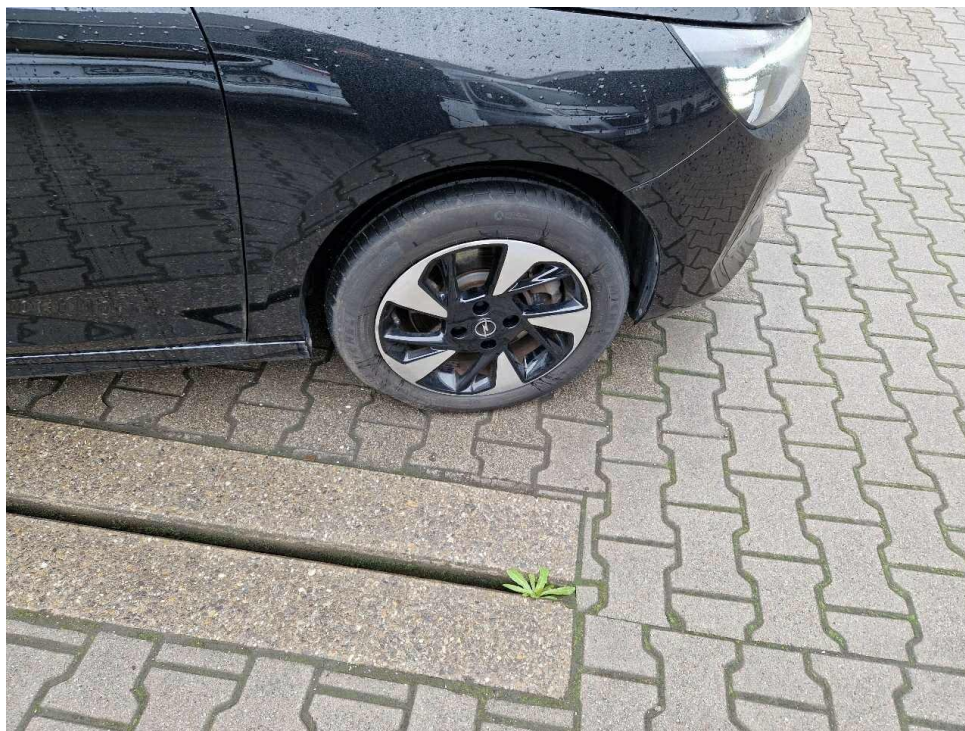
| Bezeichnung des Schadens / Rep.-Weg | Rep.Kost Anrechnung<br>brutto | |
|---|---|---|
| 3. Felge vorne rechts Kratzer, smart repair<br>(Bild 12, 13) | 150 | voll |

Bild 12 : Felge vorne rechts Kratzer

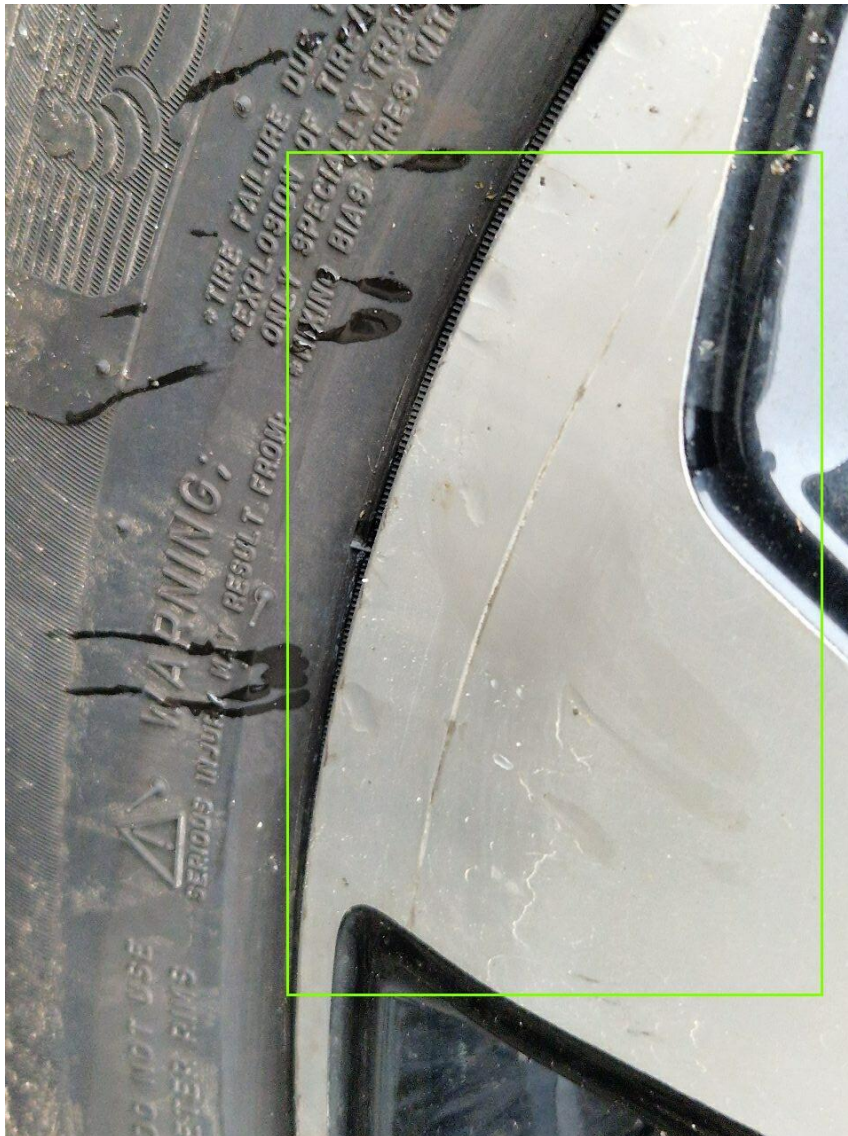
Bild 13 : Felge vorne rechts Kratzer
