Auftrags-Nr: 1002421003
Besichtigt am: 21.04.2026 12:13
Berichts-Nr: 10463798
FIN: WVVZZZ3CZPE051588

Fahrzeugkategorie:	Personenkraftwagen
Fahrzeugart:	Kombi
Hersteller:	Volkswagen
Modell:	Passat
HSN / TSN:	0603 / BQS
Erstzulassungsdatum:	18.04.2023
Laufleistung:	113.673 km
Nachweis Kilometerstand:	Abgelesen
Farbe:	Mondsteingrau
Farbe Dach:	Mondsteingrau
Antriebsart:	Frontantrieb
Motorisierung/Kraftstoff:	Diesel
Hubraum:	2.000 ccm
Leistung:	110 kW (150 PS)
Fahrzeuglänge:	
Fahrzeughöhe:	
Fahrzeugbreite:	
Zulässiges Gesamtgewicht:	
Radstand:	
Anzahl Achsen:	2
Zylinder:	4
Schadstoffklasse:	Euro 6
Anzahl Türen:	4
Anzahl Sitze:	5
Getriebe:	Automatik 7-Gang
Polsterart:	Stoff
Interieurfarbe:	Titanschwarz/Titanschwarz/Titanschwarz
Anzahl vorhandene Schlüssel:	2

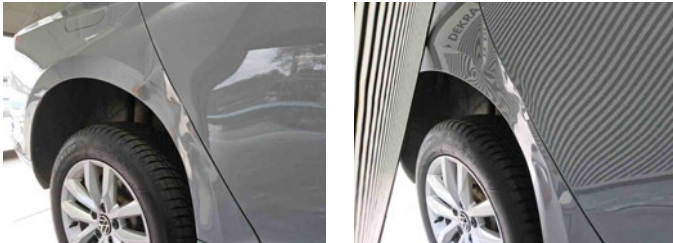
1 - Kotflügel hinten rechts - Unfallschaden - Pauschalbetrag

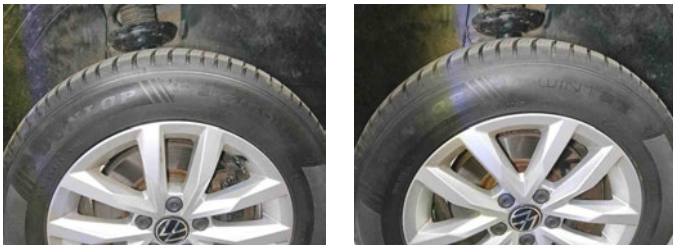
2 - Reifen - Abweichend vom Auslieferungszustand/-umfang - Ersetzen

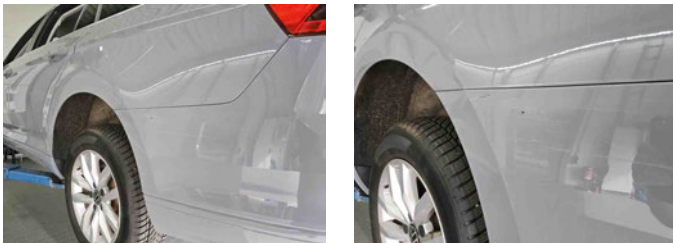
3 - Stoßfänger hinten - Kratzer - Lackieren

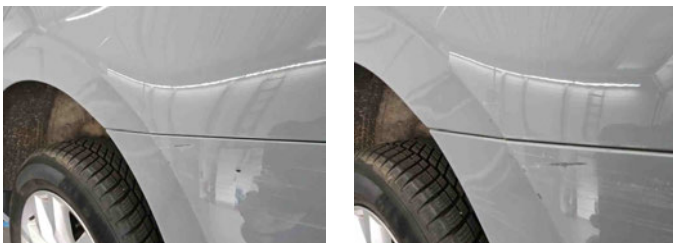
4 - Kotflügel hinten links - Kratzer - Lackieren
