## Fahrzeugbeschreibung

**Fahrzeug:** HYUNDAI IONIQ 6 53kWh 111kW Limousine 4-türig 0 ccm 151 PS / 111 KW Elektrisch Automatik

## Zustandsbericht

| Berichtsnummer : | 0000000920866-DE613 | | |

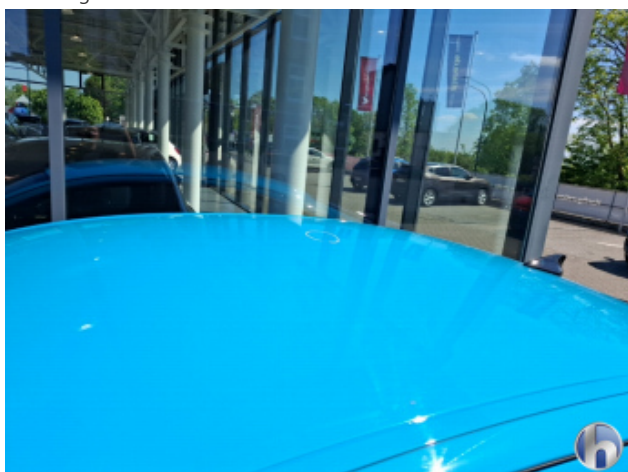
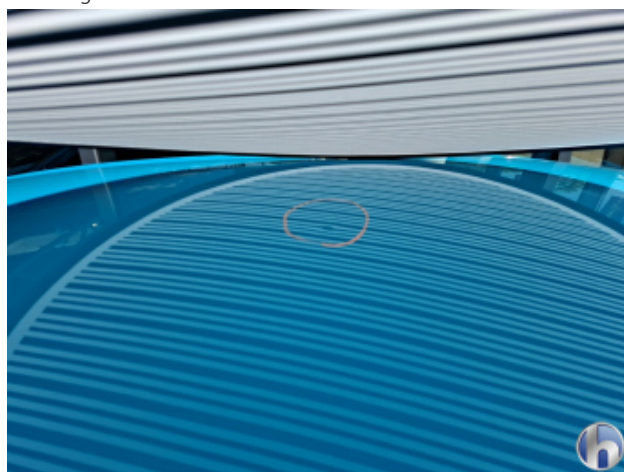
| | Bauteil | Schaden | Rep.-Art |
|---|---|---|---|
| 1. | Dach | Gebrauchsspuren | Ohne Reparatur |

1. Dach  
Gebrauchsspuren - Ohne Reparatur
