Zustandsbericht

Kunde :	Allane SE HCBE	Amtl. Kennzeichen :	EF-MM 42
Berichtsnummer :	0000000926570-DE968		
Referenznummer:	31206167

Kia Stonic (YBCUV)(2017->) Vision

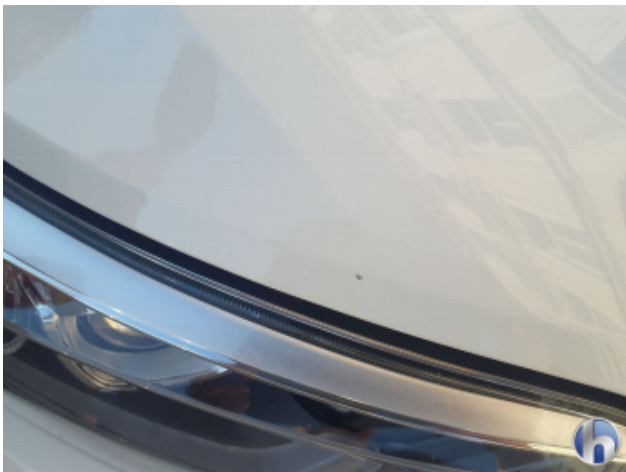
Bauteil	Schaden	Rep.-Art
1.	Motorhaube	Gebrauchsspuren	Ohne Reparatur

1. Motorhaube
Gebrauchsspuren - Ohne Reparatur
