LVV Nr 5792938
Hersteller Mazda
Model CX-5
Variante Takumi 2.5 E-SkyActiv-G 194 MHEV
Listenpreis 42.823,53
VIN JMZKFGWMA90407603
Erstzulassungsdatum 1.5.2024
Kennzeichen REG AD315

Zustandsbericht / Minderwertgutachten

Erstzulassung	31.05.2024	Letzte Zulassung	31.05.2024
Hersteller	MAZDA	Typ / Verkaufsbez.	CX-5 e-SKYACTIV-G 194 AWD Aut. Takumi
Aufbauart	Kombi	Türen	5
Sitzplätze	5	Fahrzeug-Ident.-Nr.	JMZKFGWMA90407603
HSN / TSN	7118 / AJA	Schlüssel-Nr.	40373757
Km-Stand abgelesen	21163	Nächste HU §29 StVZO	05 / 2027
Energiequelle / Kraftstoff	Hybr.Benzin/E	Zylinderanzahl	4 / Reihenmotor
Leistung (kW)	143	Hubraum (ccm)	2488
Schadstoffklasse:	EURO6;WLTP;AP;PI/CI; M, N1 I	Getriebe / Gänge	Automatik / 6
Felgen	Leichtmetall	Farbe	Deep Crystal Blue Mica / Metallic
Polster / Farbe	Leder / Braun

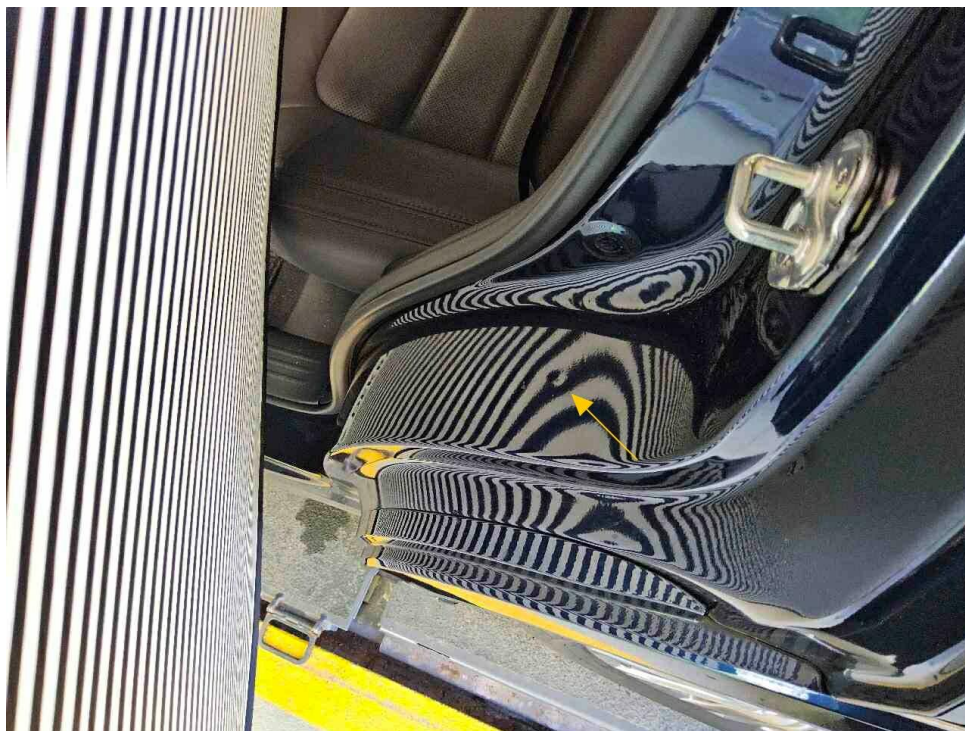
Bild 13 : Einstieg hinten links eingedellt und zerkratzt

1. Einstieg hinten links eingedellt und zerkratzt, smart repair (Bild 13)
2. Stoßfänger hinten im Kantenbereich eingedrückt, verformt, erneuern (Bild 22, 23, 24, 25)

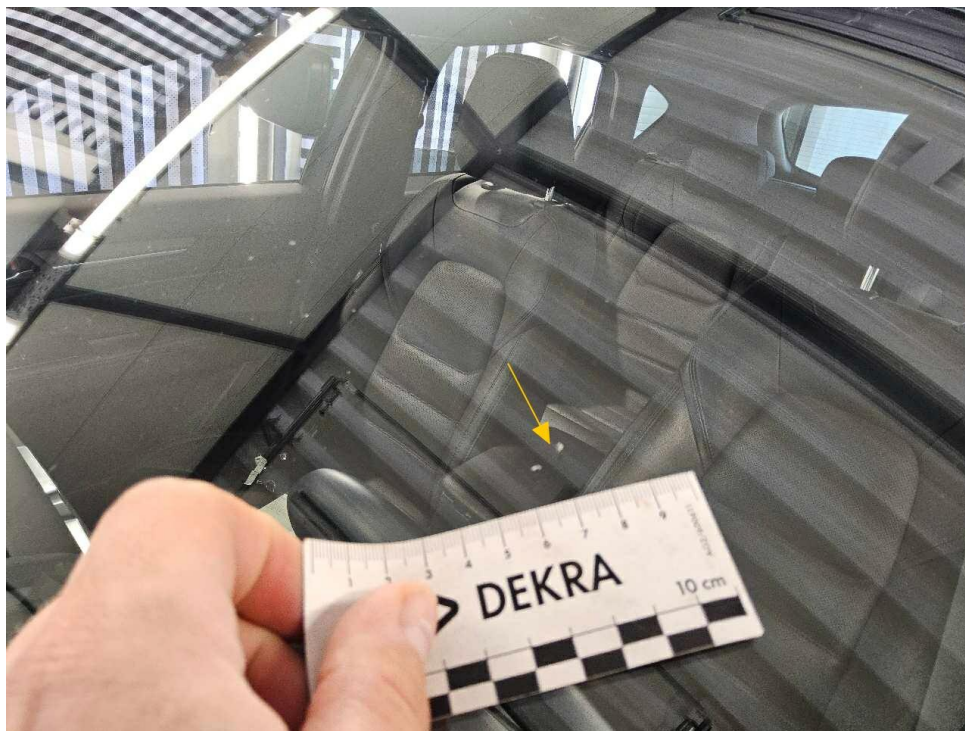
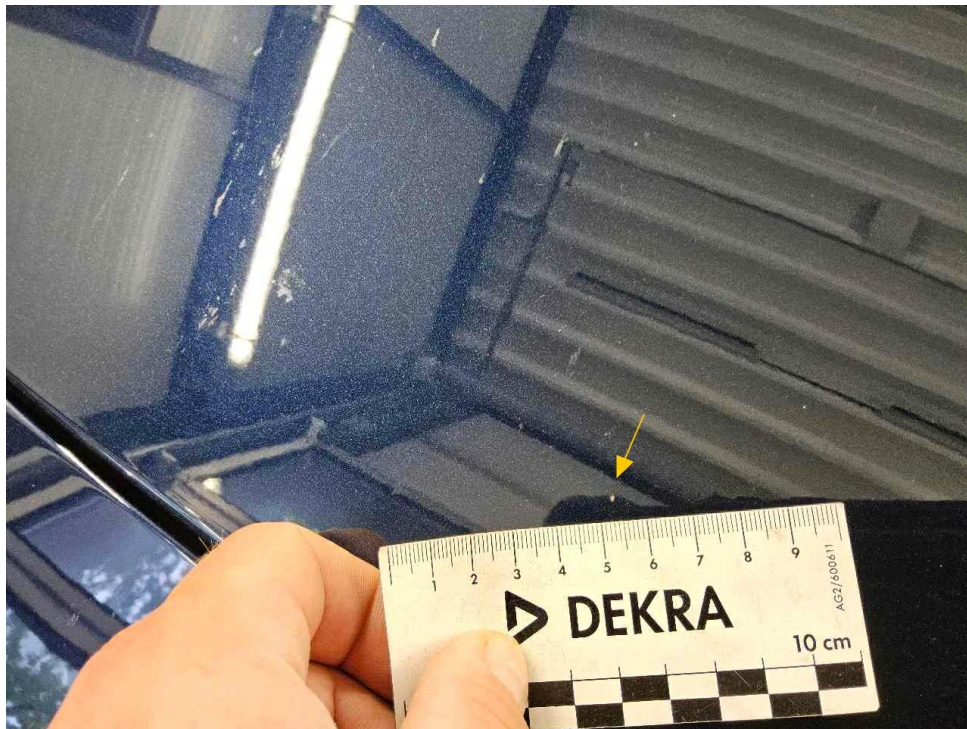
Bild 14 : Diverse Steinschläge im Frontbereich

Bild 15 : Diverse Steinschläge im Frontbereich

Diverse Steinschläge im Frontbereich, (Bild 14, 15)
Sommerfelge hinten links Kratzer, (Bild 16)
Diverse Türkanten zerkratzt, (Bild 17)
Diverse Kratzer an der Fahrzeugaußenseite, (Bild 18, 19)
Tür vorne links kleine Delle, (Bild 20)

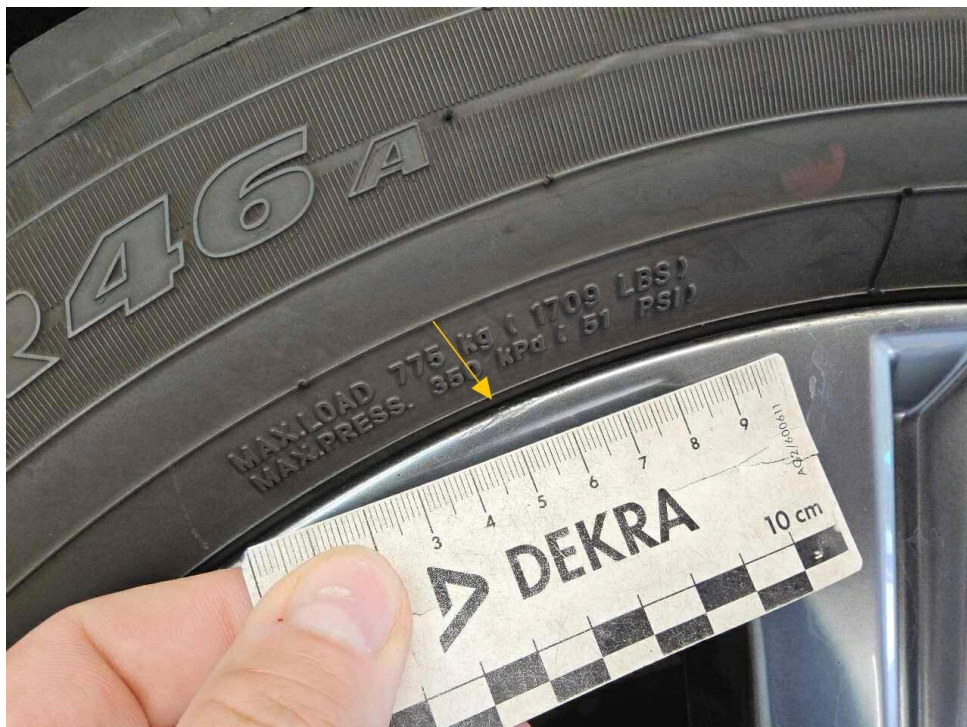
Bild 16 : Sommerfelge hinten links Kratzer

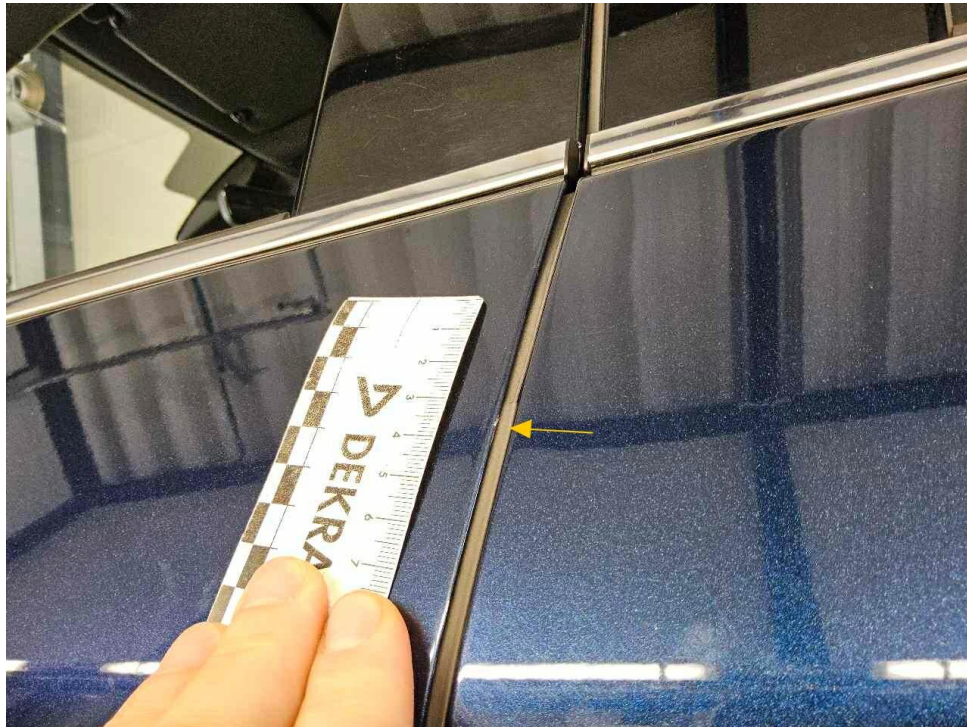
Bild 17 : Diverse Türkanten zerkratzt

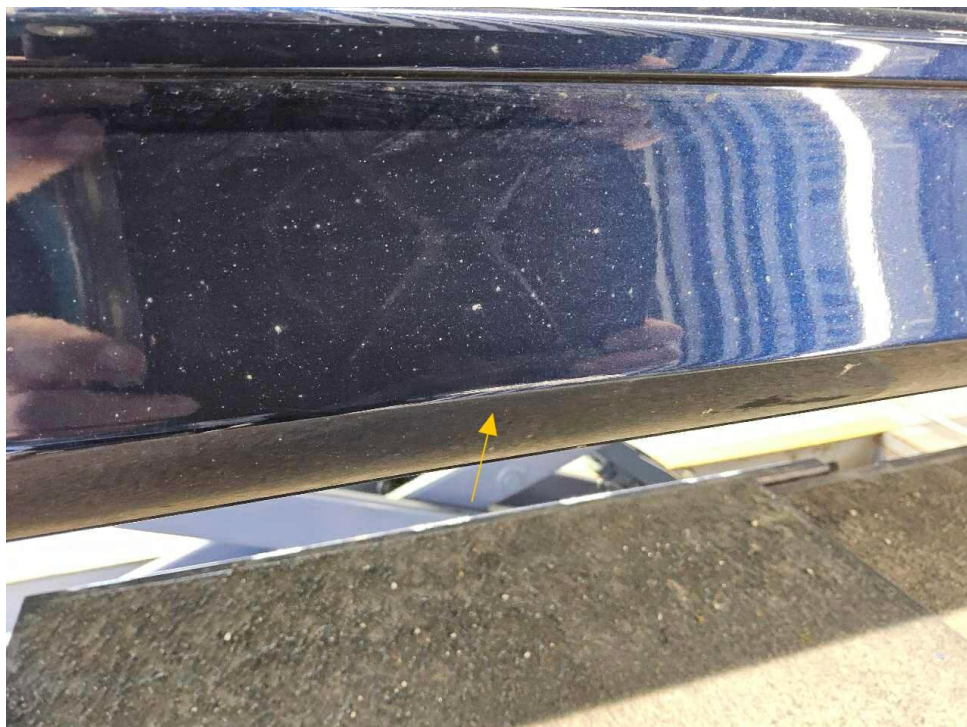
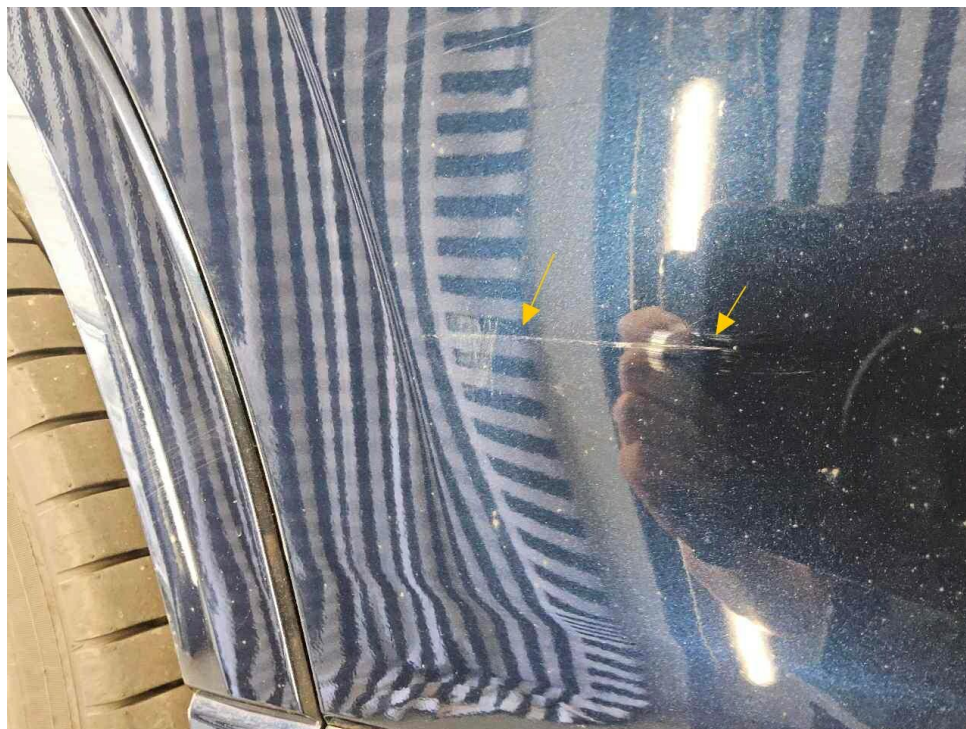
Bild 18 : Diverse Kratzer an der Fahrzeugaußenseite

Bild 19 : Diverse Kratzer an der Fahrzeugaußenseite

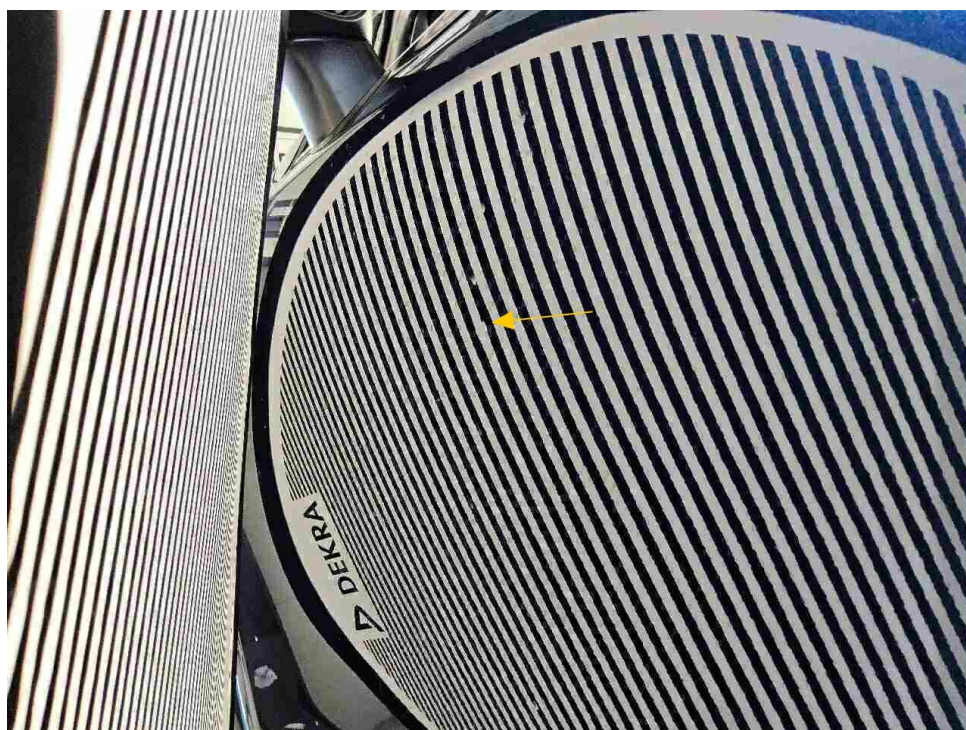
Bild 20 : Tür vorne links kleine Delle

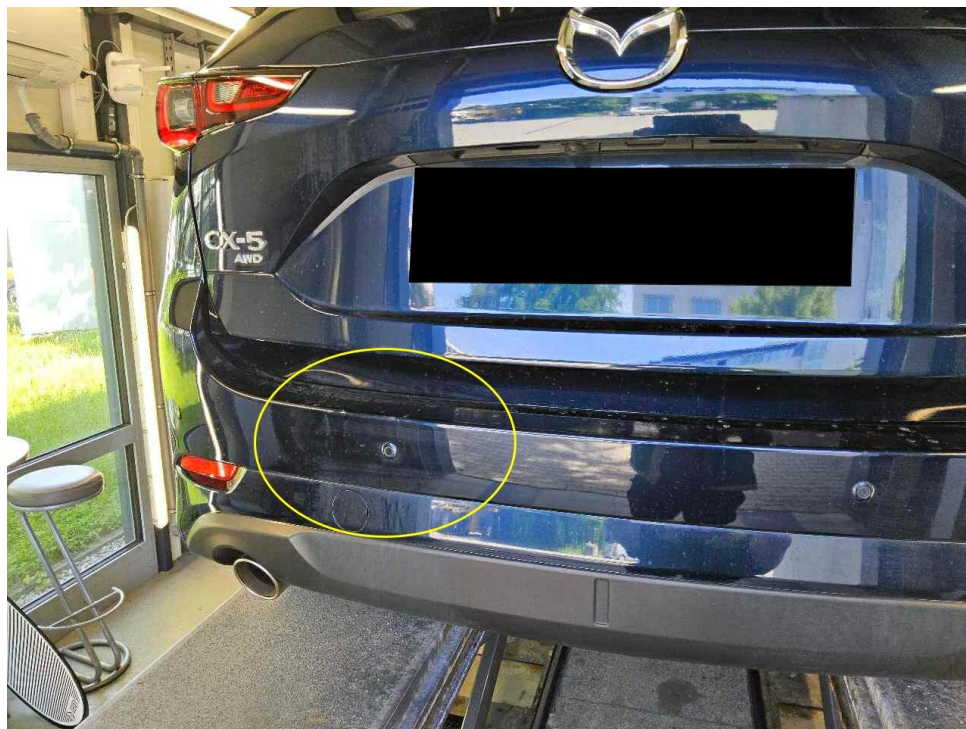
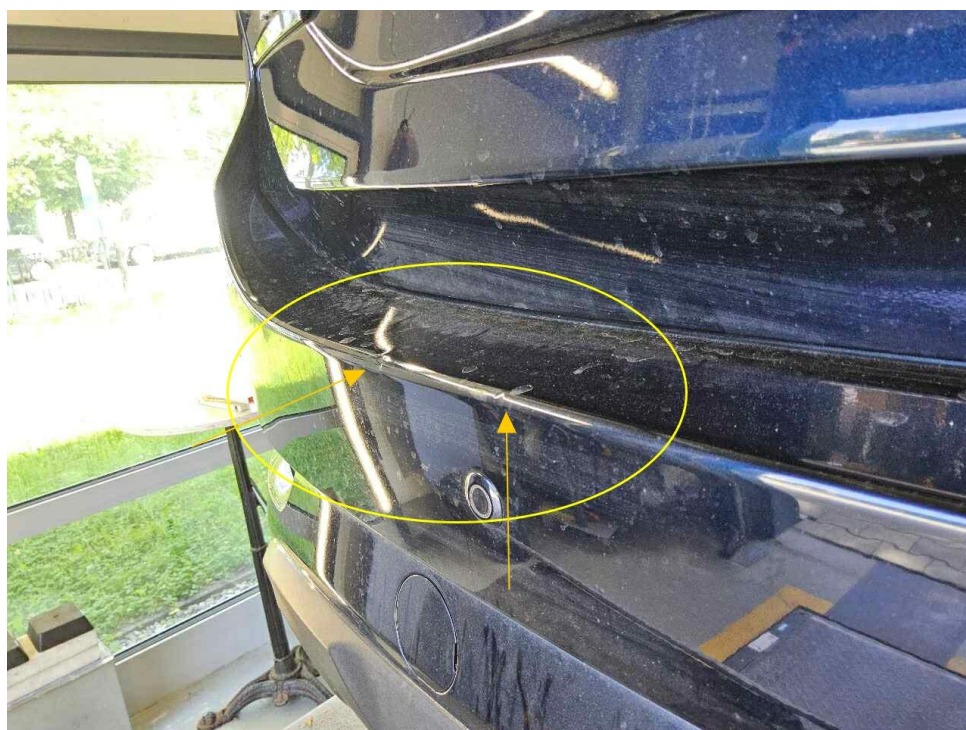
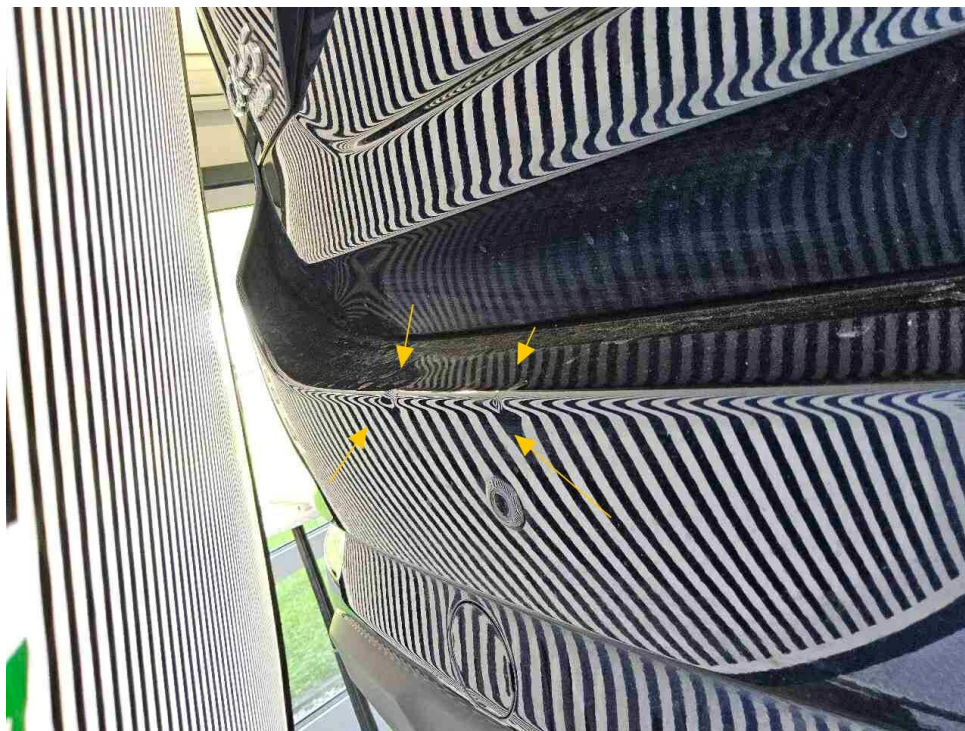
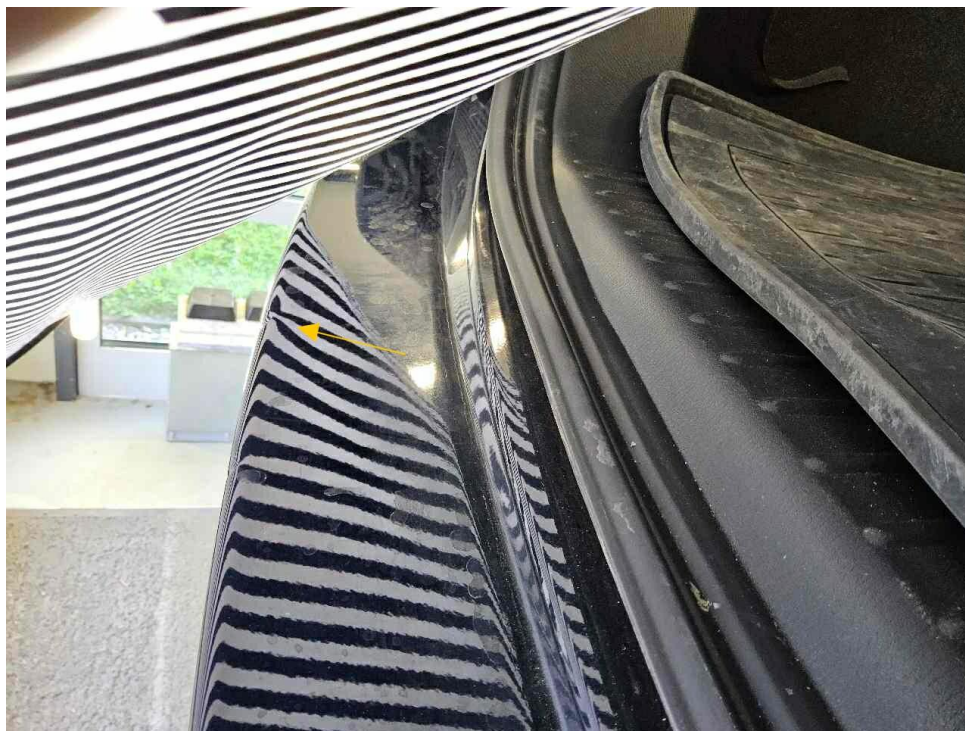
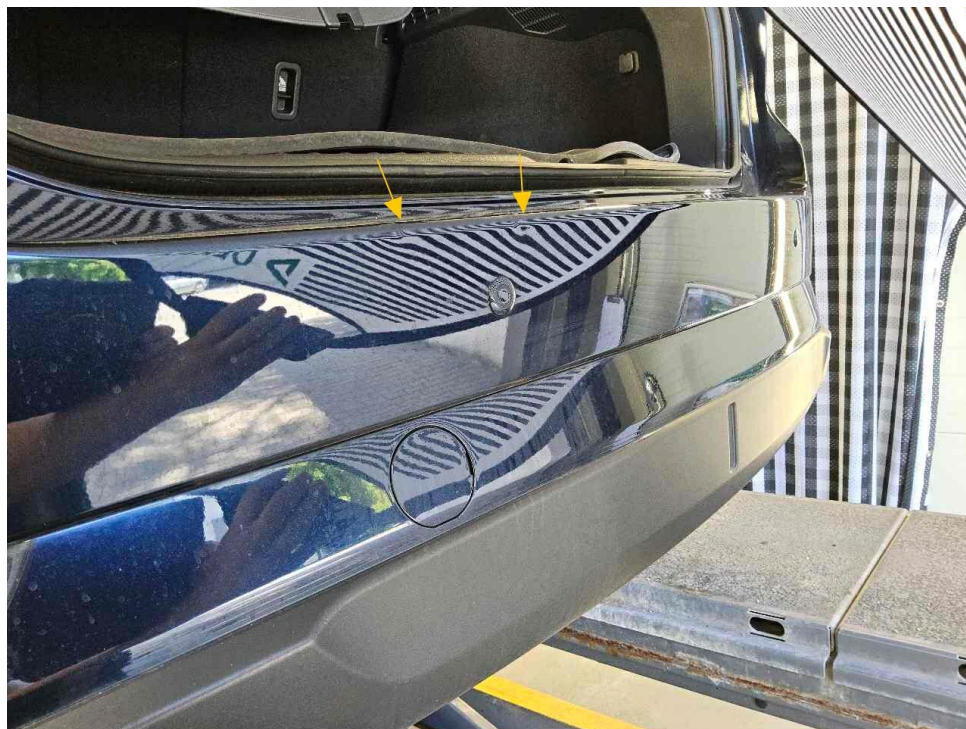
Bild 21 : Stoßfänger hinten im Kantenbereich eingedrückt, verformt

Bild 22 : Stoßfänger hinten im Kantenbereich eingedrückt, verformt

Bild 23 : Stoßfänger hinten im Kantenbereich eingedrückt, verformt

Bild 24 : Stoßfänger hinten im Kantenbereich eingedrückt, verformt

Bild 25 : Stoßfänger hinten im Kantenbereich eingedrückt, verformt
