**Fahrzeug:** HYUNDAI IONIQ 6 77,4kWh 239kW Allradantrieb Techniq Limousine 4-türig 0 ccm 325 PS / 239 KW Elektrisch Automatik

| Amtliches Kennzeichen: | BS -CZ 0150E | Fahrgestell-Nummer: | KMHM341C9PA013032 |

## Zustandsbericht / Minderwertgutachten

0215437671  
Allane SE Rückgabeabteilung, Parkring 33, 85748 Garching b.München  
27.05.2026, auf Wunsch des Leasinggebers.  
02.07.2026, durch Herrn Rene Müller bei DEKRA Automobil GmbH Niederlassung  
Hannover, Hanomagstr. 12, 30449 Hannover, im Beisein von Herr Zwolinski.  
02.07.2026  
Vertragsnummer 34034084  
Auftragsnummer ELSRM004601  
Rahmenkostenstelle ZUB

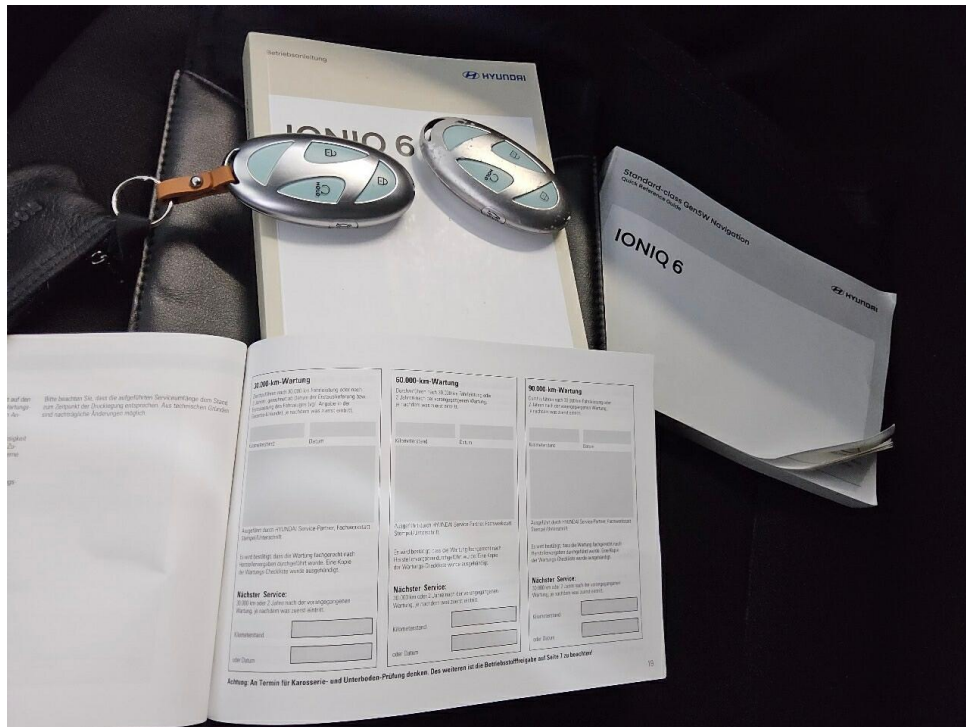
| Bezeichnung des Schadens / Rep.-Weg | Rep.Kost | | Anrechn. | Minderwert in EUR | |
|---|---|---|---|---|---|
| 6. Inspektion überfällig, (Bild 5) | 294,12 | 350 | 100 | -294,12 | -350 |

Bild 5 : Schlüssel und ggfls. Serviceheft, Navi-CD  
Inspektion überfällig

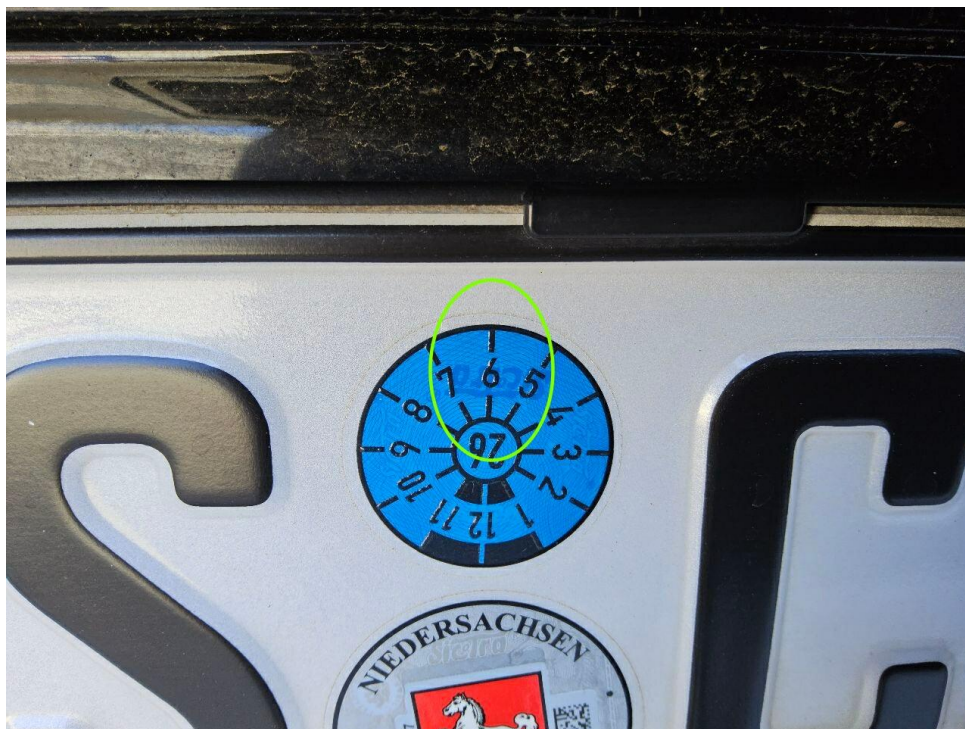
| Bezeichnung des Schadens / Rep.-Weg | Rep.Kost | | Anrechn. | Minderwert in EUR | |
|---|---|---|---|---|---|
| 1. HU ist fällig, (Bild 7) | 74,79 | 89 | 100 | -74,79 | -89 |

Bild 7 : HU ist fällig

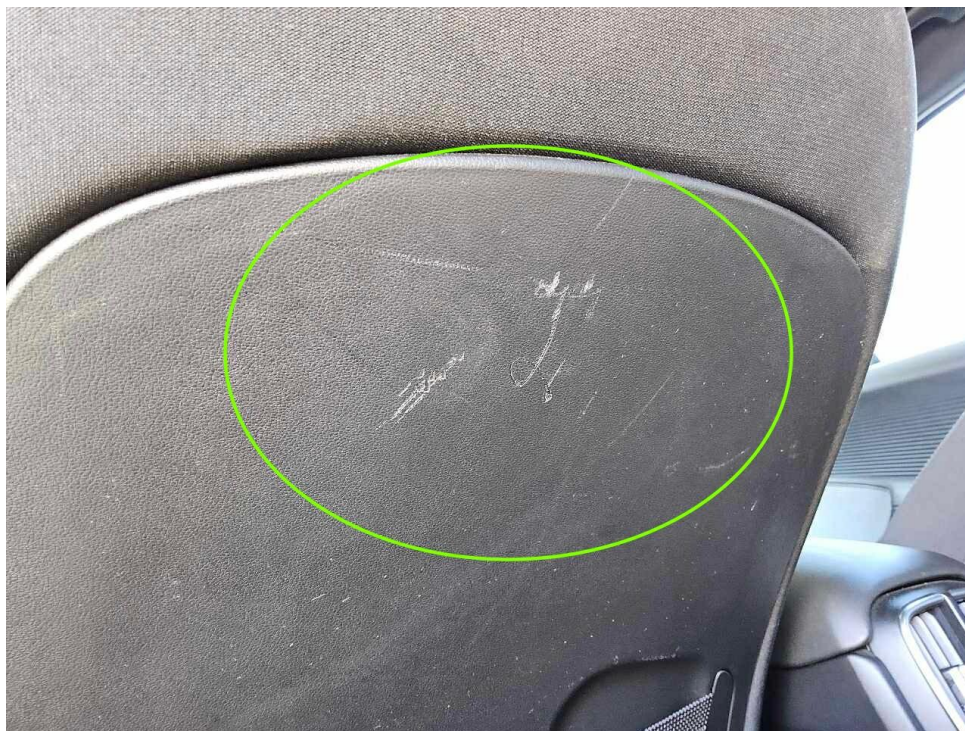
| Bezeichnung des Schadens / Rep.-Weg | Rep.Kost | | Anrechn. | Minderwert in EUR | |
|---|---|---|---|---|---|
| 2. Fahrersitz, Abdeckung hinten verschrammt, smart repair (Bild 8) | 126,05 | 150 | 100 | -126,05 | -150 |

Bild 8 : Fahrersitz, Abdeckung hinten verschrammt

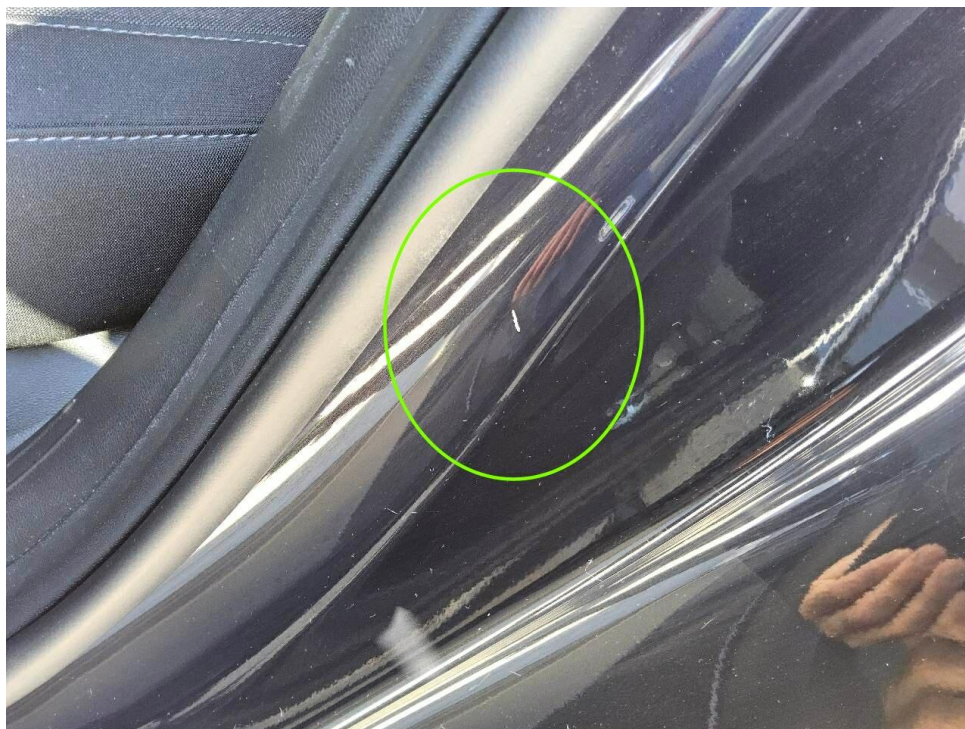
| Bezeichnung des Schadens / Rep.-Weg | Rep.Kost | | Anrechn. | Minderwert in EUR | |
|---|---|---|---|---|---|
| 3. Tür hinten links, Einstieg verschrammt, smart repair (Bild 9) | 126,05 | 150 | 100 | -126,05 | -150 |

Bild 9 : Tür hinten links, Einstieg verschrammt

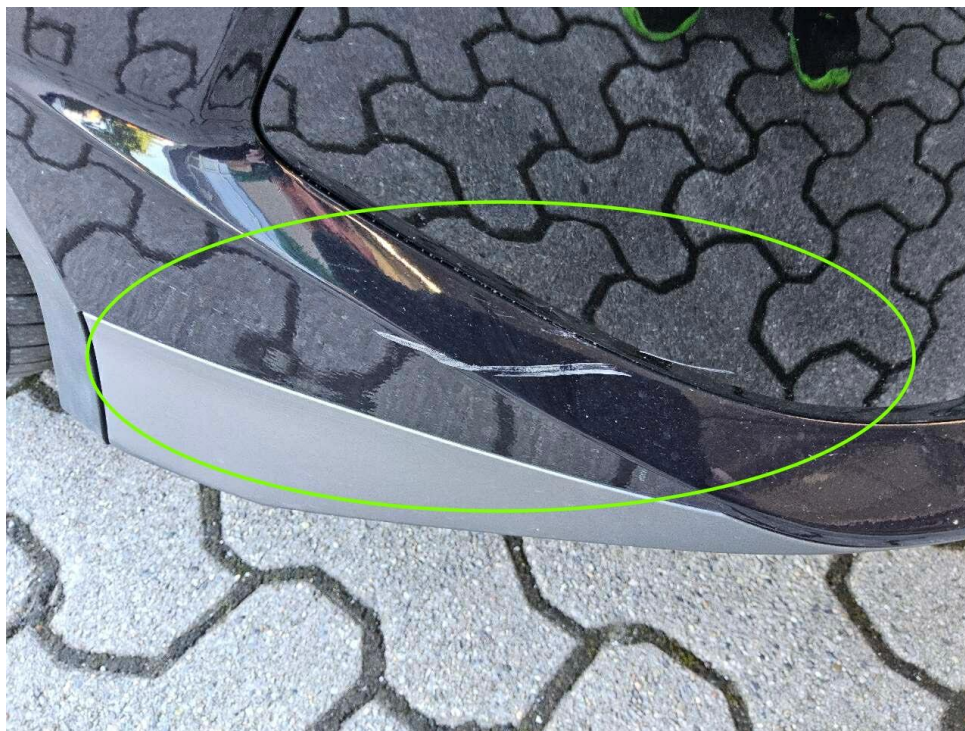
| Bezeichnung des Schadens / Rep.-Weg | Rep.Kost | | Anrechn. | Minderwert in EUR | |
|---|---|---|---|---|---|
| 4. Stoßfänger vorne, zerkratzt, smart repair (Bild 10) | 126,05 | 150 | 100 | -126,05 | -150 |

Bild 10 : Stoßfänger vorne, zerkratzt

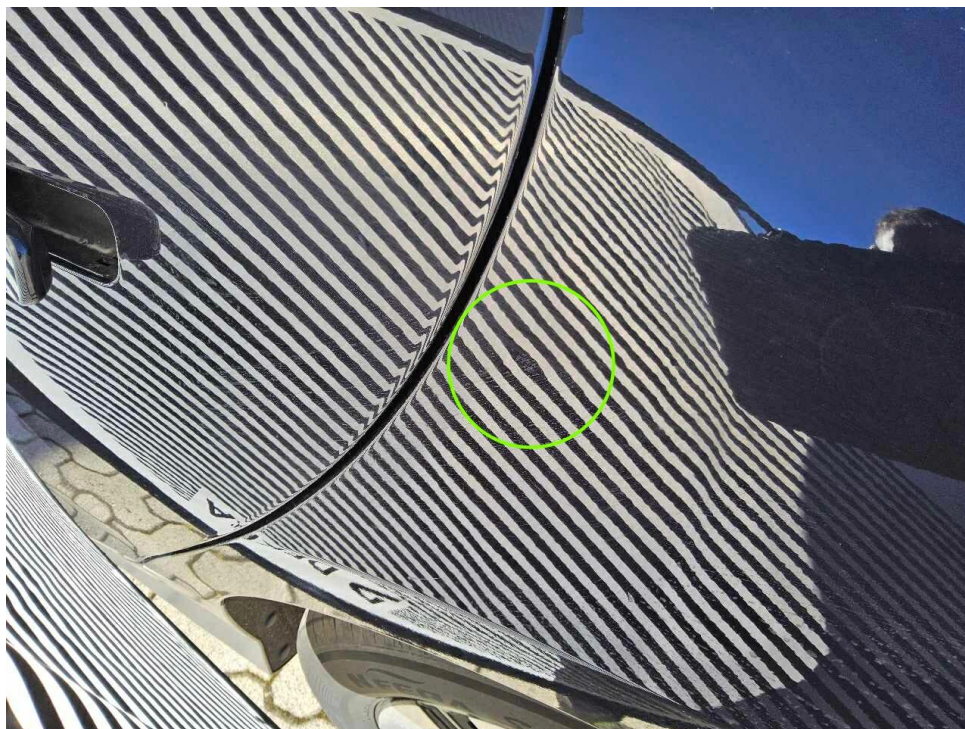
| Bezeichnung des Schadens / Rep.-Weg | Rep.Kost | | Anrechn. | Minderwert in EUR | |
|---|---|---|---|---|---|
| 5. Seitenteil links, eingedellt, drücken (Bild 11) | 126,05 | 150 | 100 | -126,05 | -150 |

Bild 11 : Seitenteil links, eingedellt
