**Fahrzeugbeschreibung**

## Zustandsbericht

| Berichtsnummer : | 0000000925453-DE968 | | |

#### Audi Q2 (GAG)(08.2020->) 35 TFSI advanced

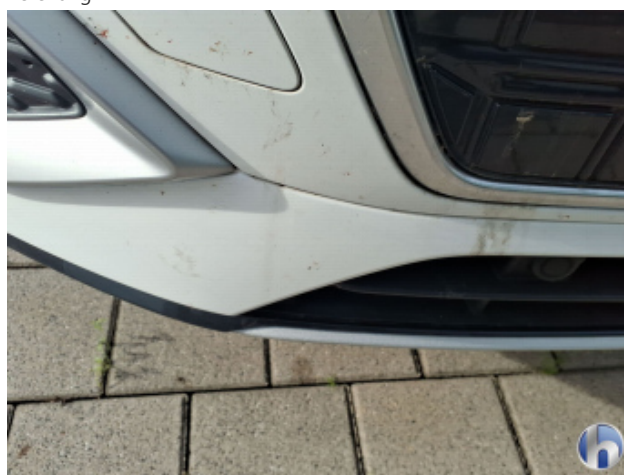
| <b>Karosserie außen</b> | | | |
|---|---|---|---|
| 1. | Stoßfänger Vorne | Gebrauchsspuren | Ohne Reparatur |

1. Stoßfänger Vorne  
Gebrauchsspuren - Ohne Reparatur
