# Zustandsbericht / Minderwertgutachten

| Typ / Verkaufsbez. | X3 xDrive20i Aut. | Aufbauart | Geländewagen |
| Fahrzeug-Ident.-Nr. | WBA25DP060N215146 | HSN / TSN | 0005 / DGR |

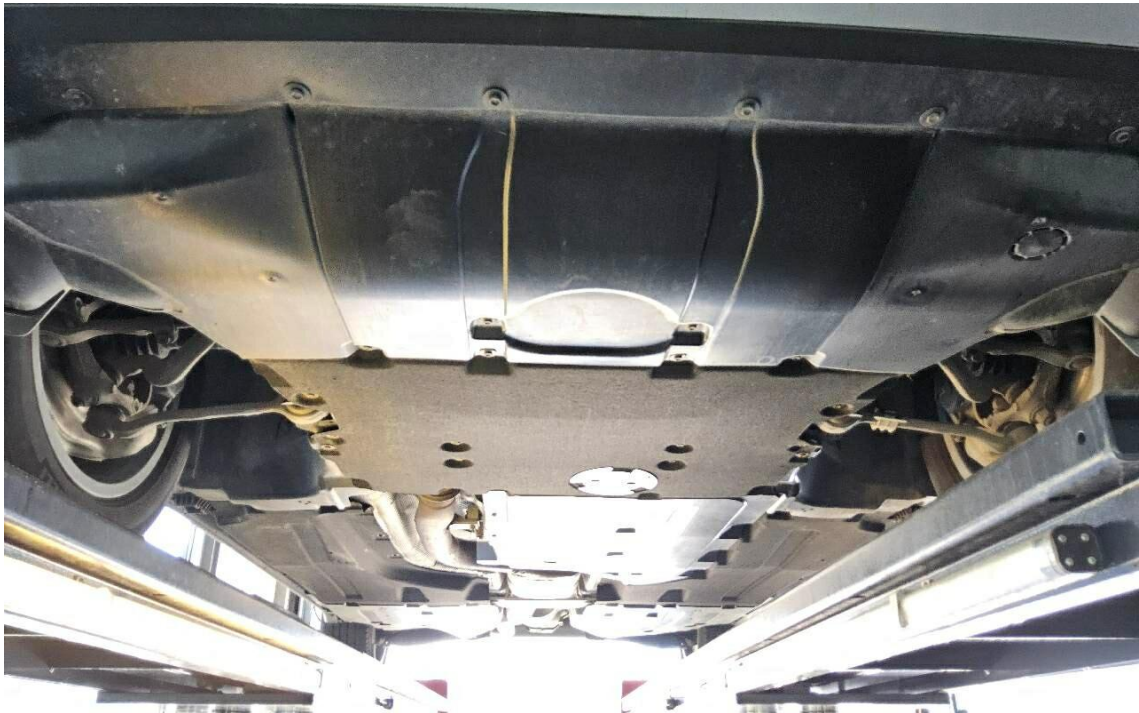
Bild 5 : Fahrzeugunterseite

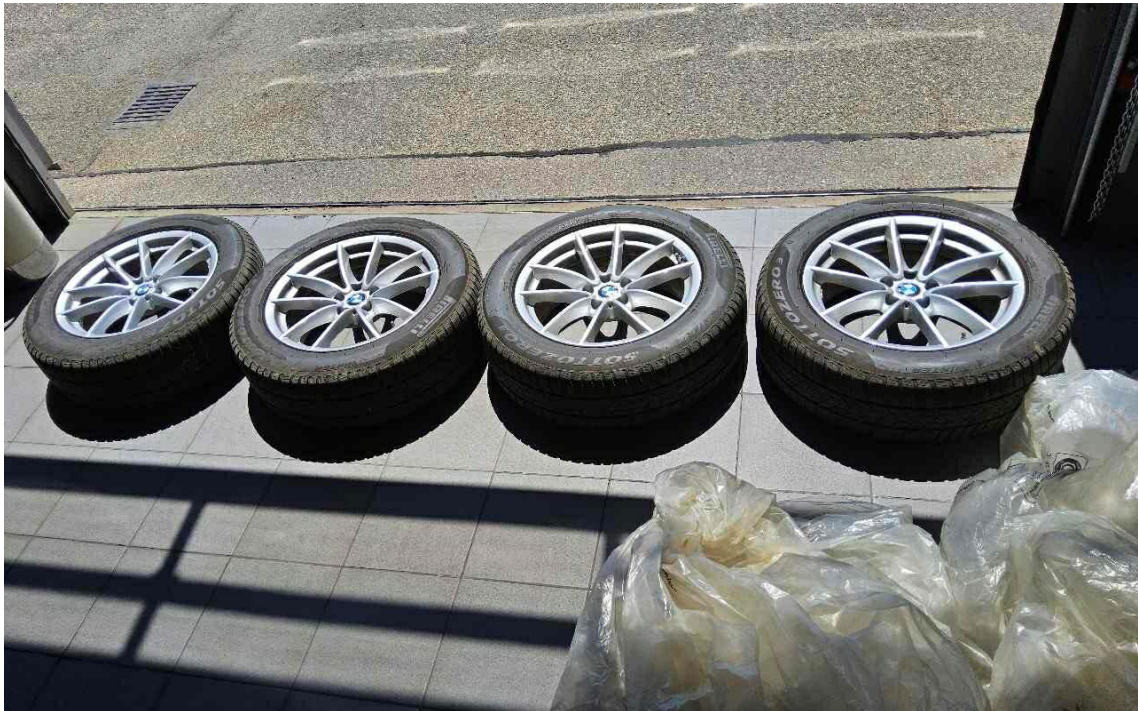
Bild 13 : 2. Radsatz

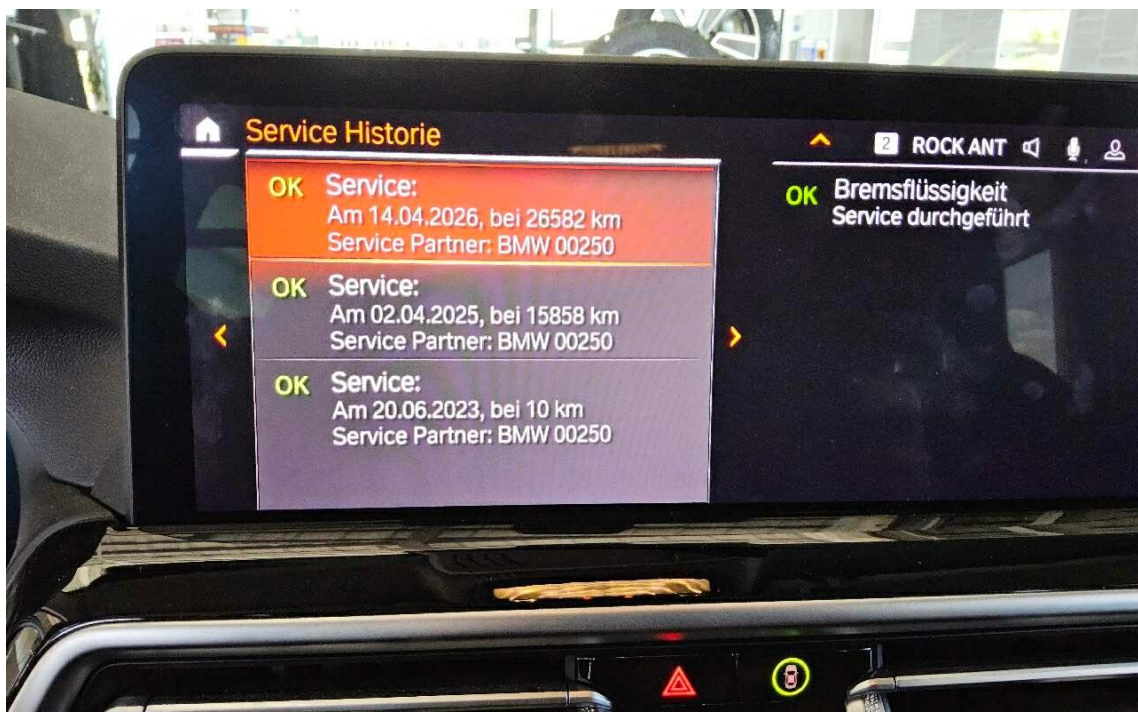
Bild 14 : Wartungsnachweis

Wartungsnachweis: digital  
bis Wartung verbleiben: 1.400 km (zum Besichtigungszeitpunkt)

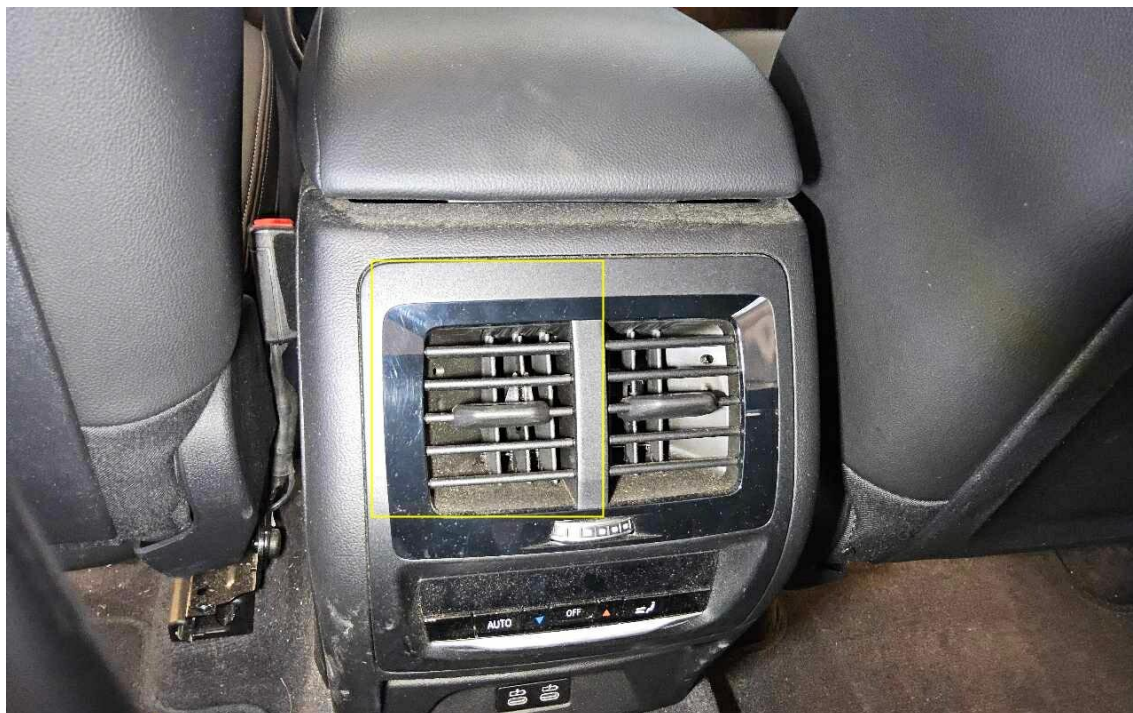
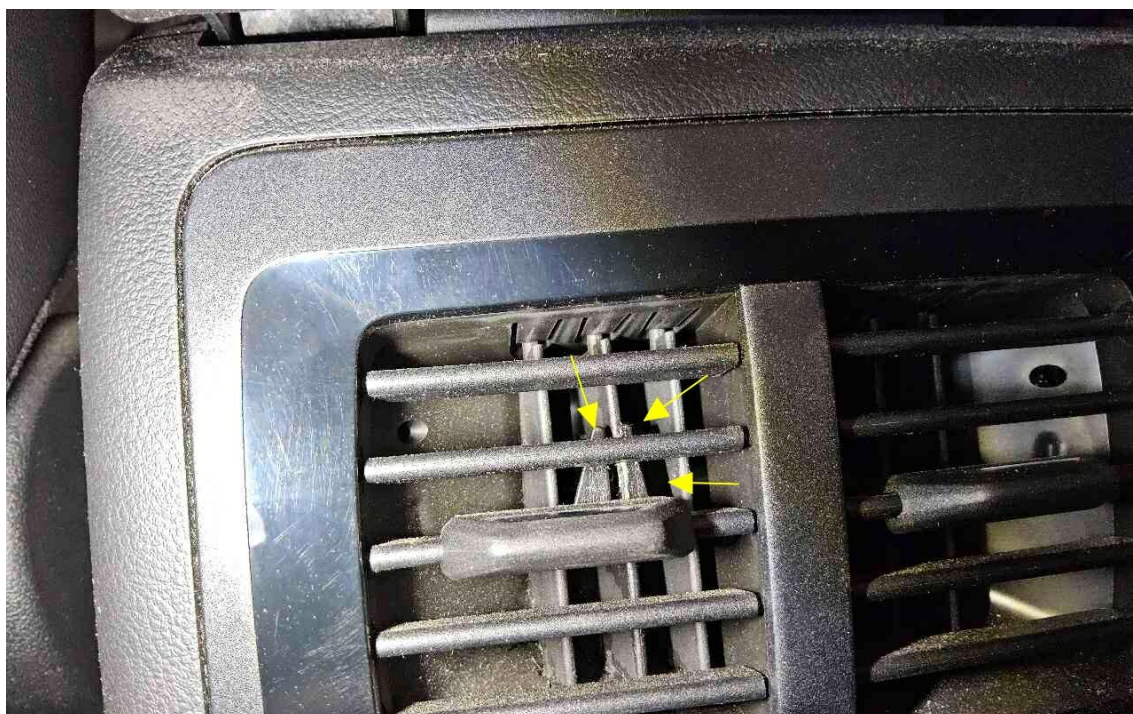
Bild 15 :    Luftdüsen hinten gebrochen

Bild 16 :    Luftdüsen hinten gebrochen

1. Lufterdosen hinten gebrochen, erneuern  
(Bild 15, 16)
