Fahrzeug: VOLVO XC60 B4 D Plus Bright Auto Sports Utility Vehicle 5-türig 1969 ccm 197 PS / 145 KW Diesel 8-Gang Automatik

Amtliches Kennzeichen: LU -LC 0077 Fahrgestell-Nummer: YV1UZK5V0P1368488
 Vertrags-Nummer: 42276081 Erstzulassung: 13.06.2023
 Internes KZ: 15049179 Kilometer-Stand: 77903

Zustandsbericht/Minderwertgutachten-Leasing

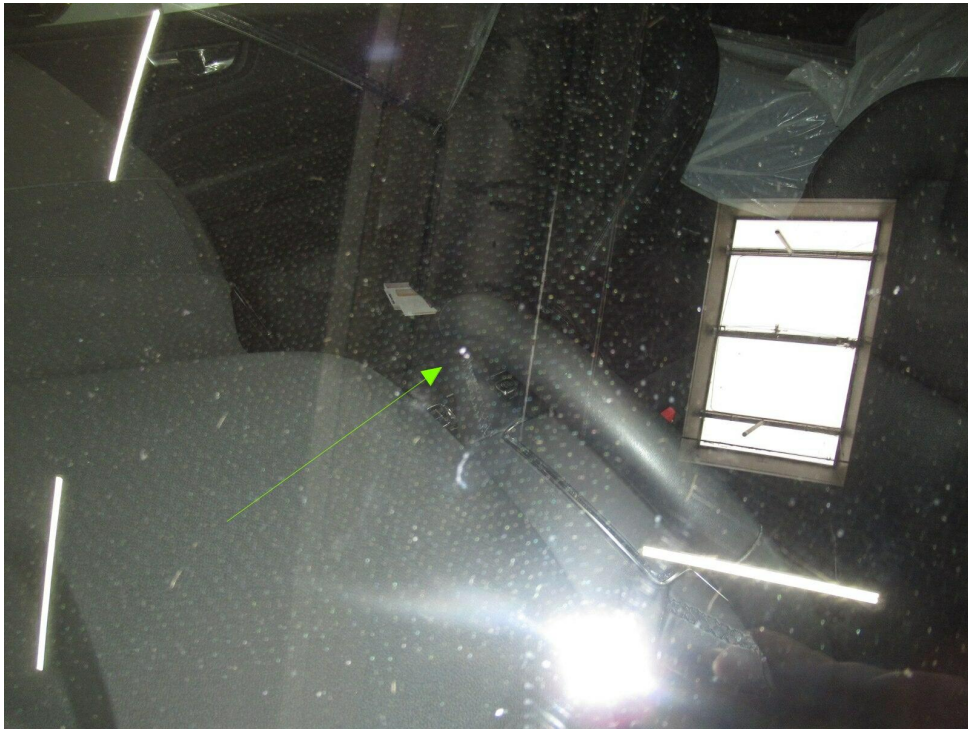
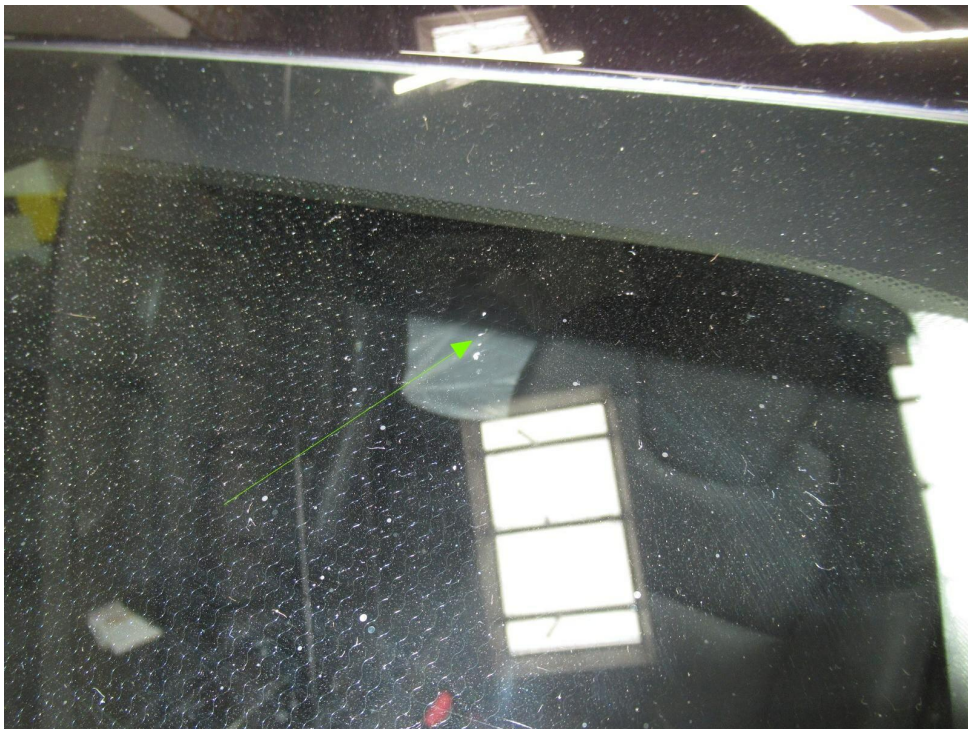
Windschutzscheibe Steinschlag, (Bild 7, 8)

Bild 7 : Windschutzscheibe Steinschlag

Bild 8 : Windschutzscheibe Steinschlag

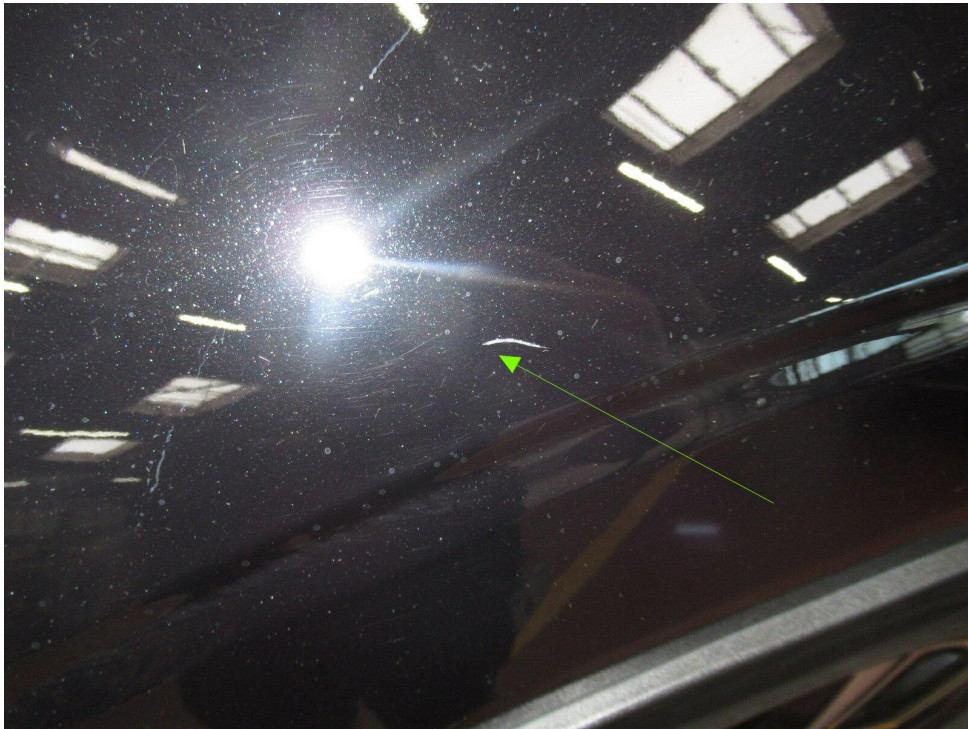
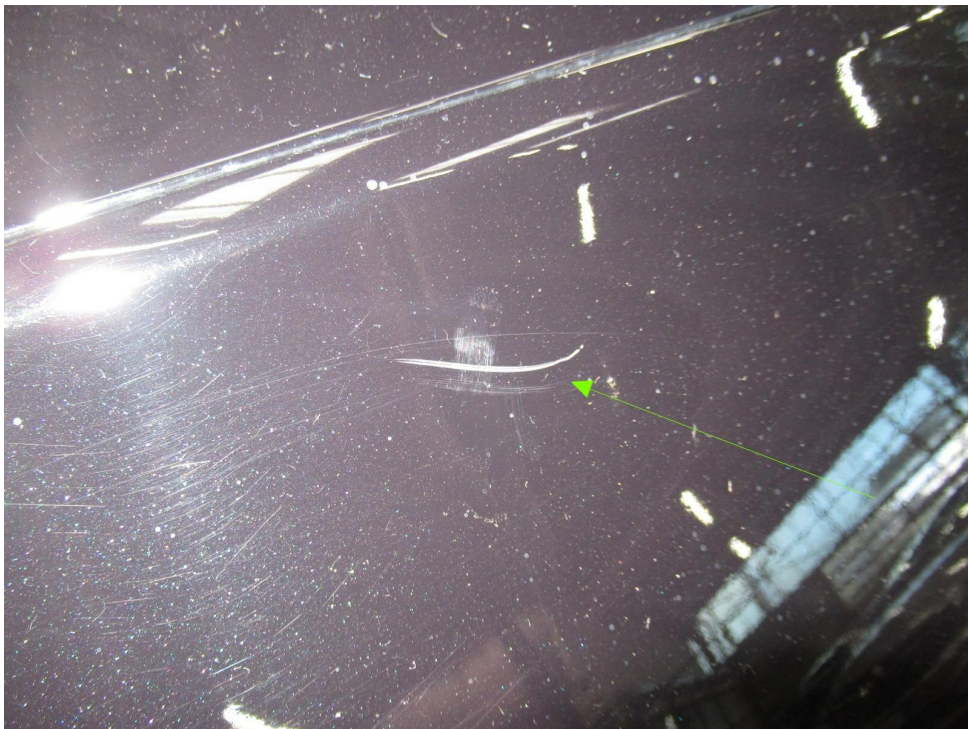
Bild 9 : Kotflügel vorne links zerkratzt

Bild 10 : Kotflügel vorne links zerkratzt

Bezeichnung des Schadens / Rep.-Weg	Rep.Kost netto	Anrechn.		Minderwert in EUR	
		brutto		netto	brutto
1. Kotflügel vorne links zerkratzt, lackieren (Bild 9, 10)	305,88	364	50	-152,94	-182
2. Stoßfänger vorne verschrammt, lackieren mit Lackaufbau (Bild 11)	519,33	618	50	-259,66	-309
3. Felge vorne rechts verschrammt mit Materialabtrag, erneuern (Bild 12)	1.138,66	1.355	50	-569,75	-678
4. Einstieg hinten rechts zerkratzt, smart repair (Bild 13)	126,05	150	100	-126,05	-150
5. Stoßfänger hinten zerkratzt, lackieren mit Lackaufbau (Bild 14, 15)	452,10	538	50	-226,05	-269
6. Seitenwand links zerkratzt, lackieren mit Lackaufbau (Bild 16, 17)	349,58	416	50	-174,79	-208
Gesamt	2.891,60	3.441		-1.509,24	-1.796

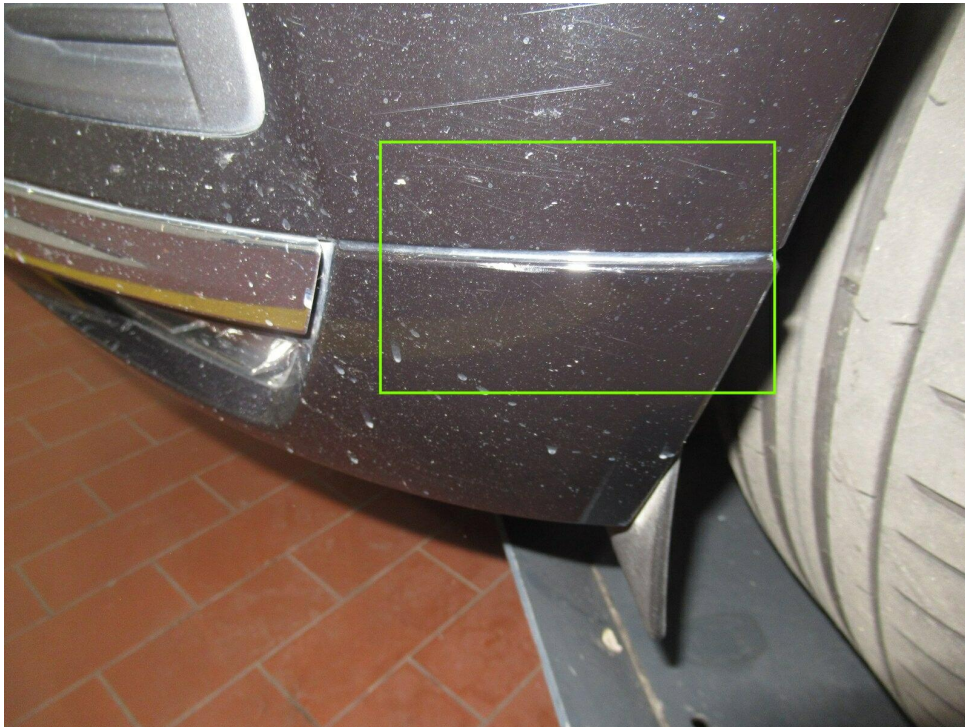
Bild 11 : Stoßfänger vorne verschrammt

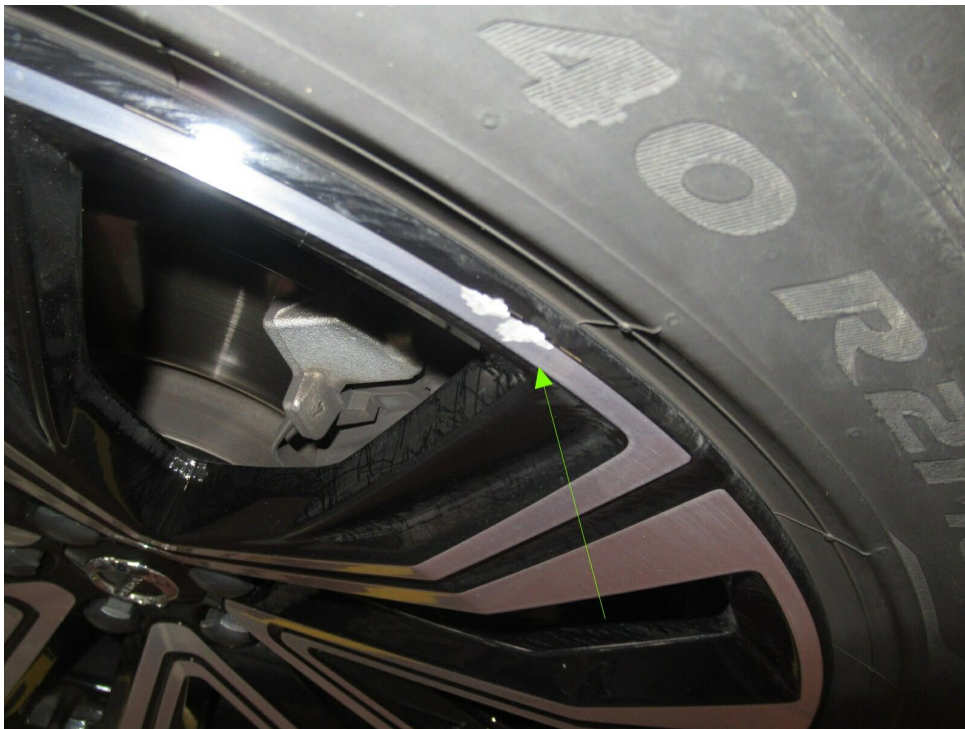
Bild 12 : Felge vorne rechts verschrammt mit Materialabtrag

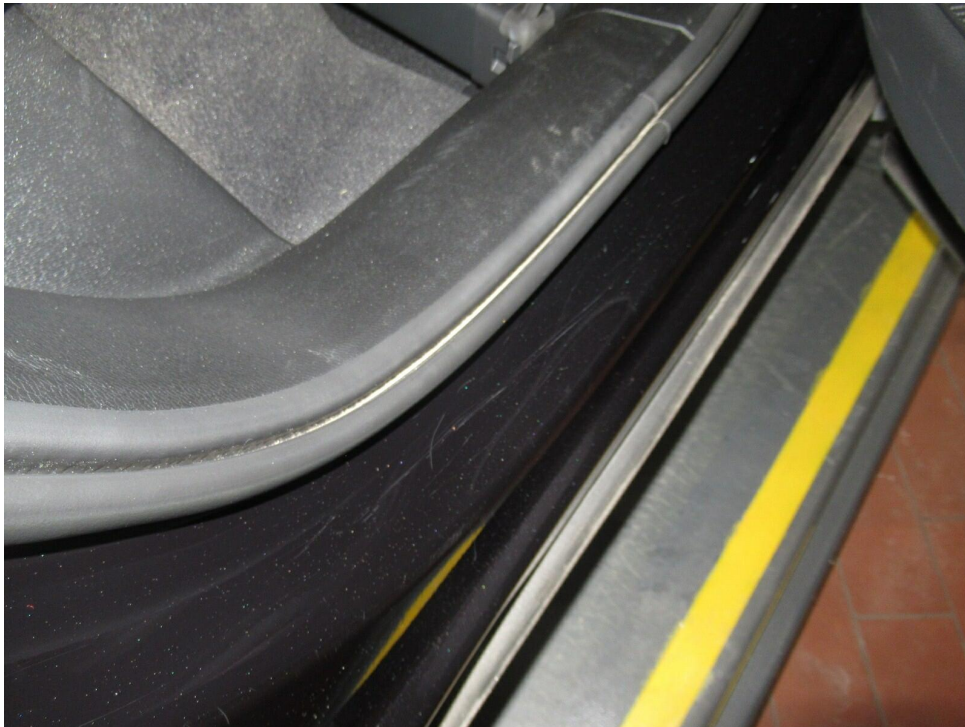
Bild 13 : Einstieg hinten rechts zerkratzt

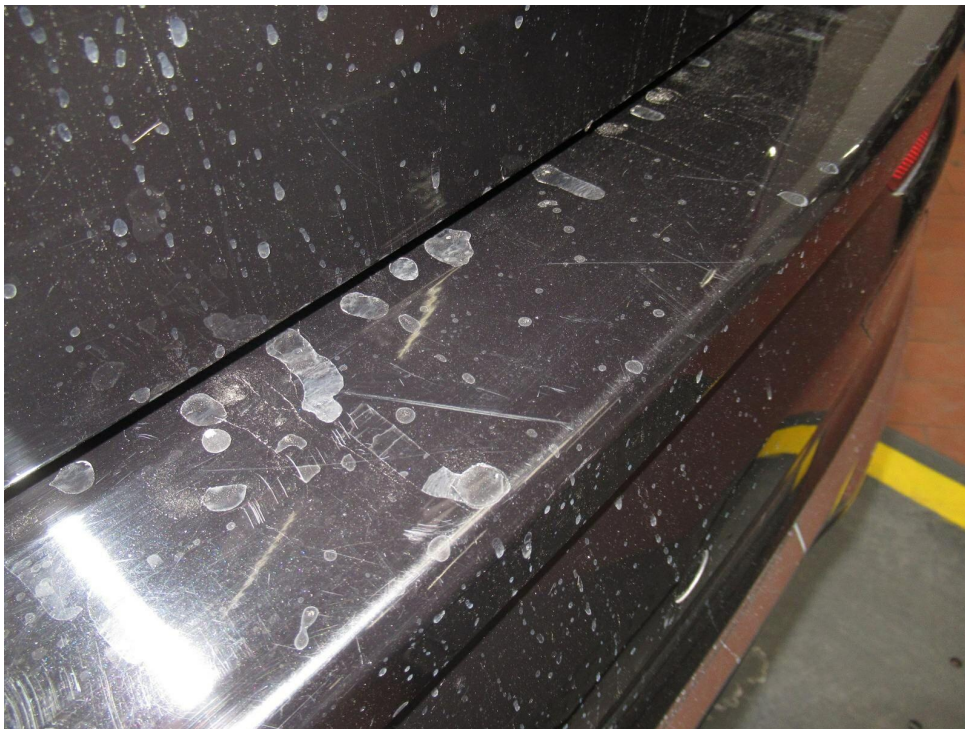
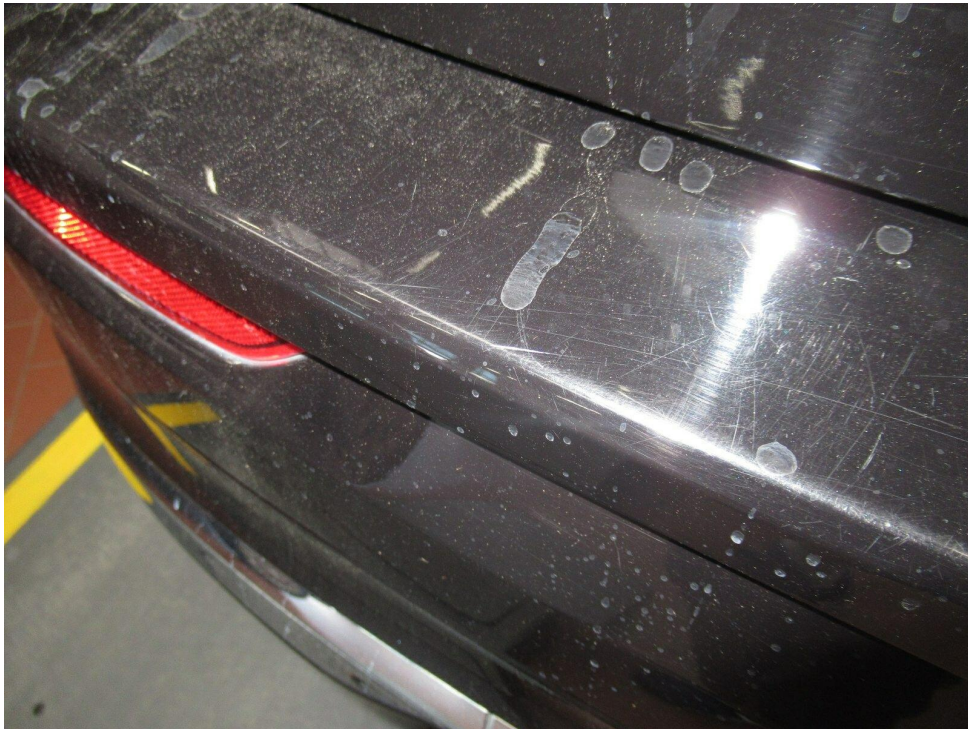
Bild 14 : Stoßfänger hinten zerkratzt

Bild 15 : Stoßfänger hinten zerkratzt

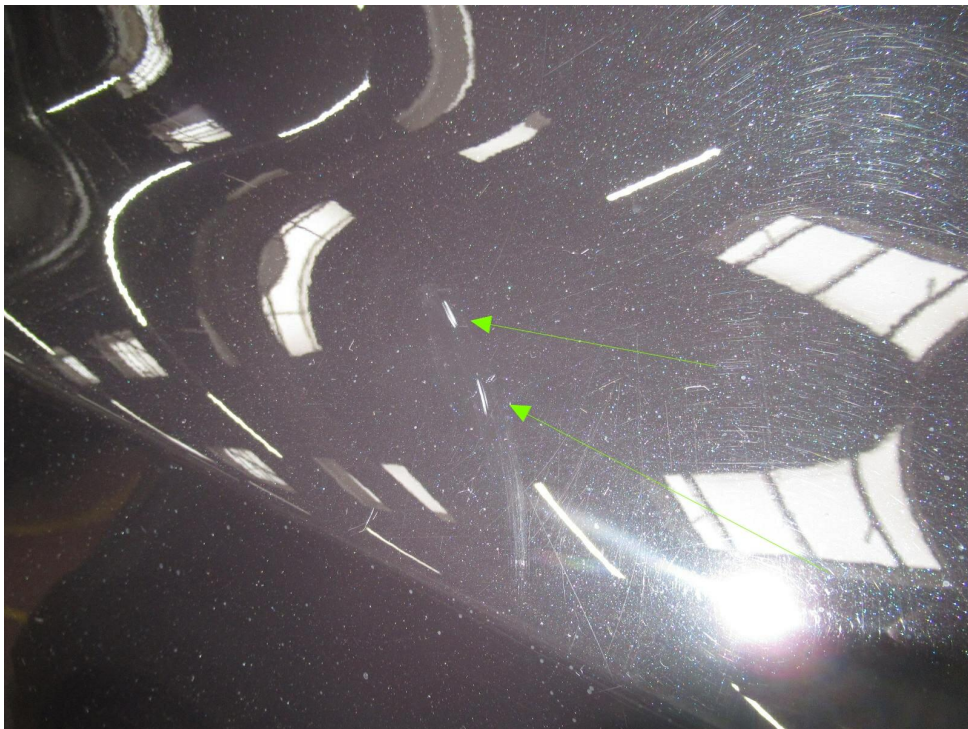
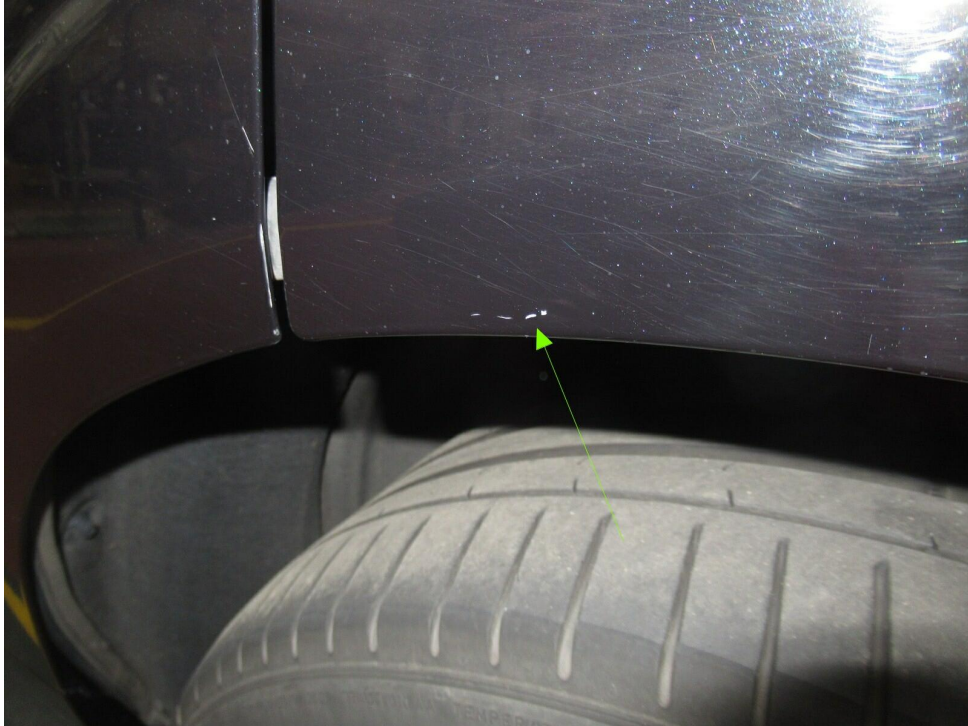
Bild 16 : Seitenwand links zerkratzt

Bild 17 : Seitenwand links zerkratzt
